Ufficio per le investigazioni ferroviarie e marittime

INTERIM REPORT

**SVIO DEL TRENO MERCI N. 57034 DI GTS RAIL PRESSO
FIRENZE CASTELLO, AVVENUTO IN DATA 20/04/2023**
(IDENTIFICATIVO ERAIL: IT-10406)

18 aprile 2024

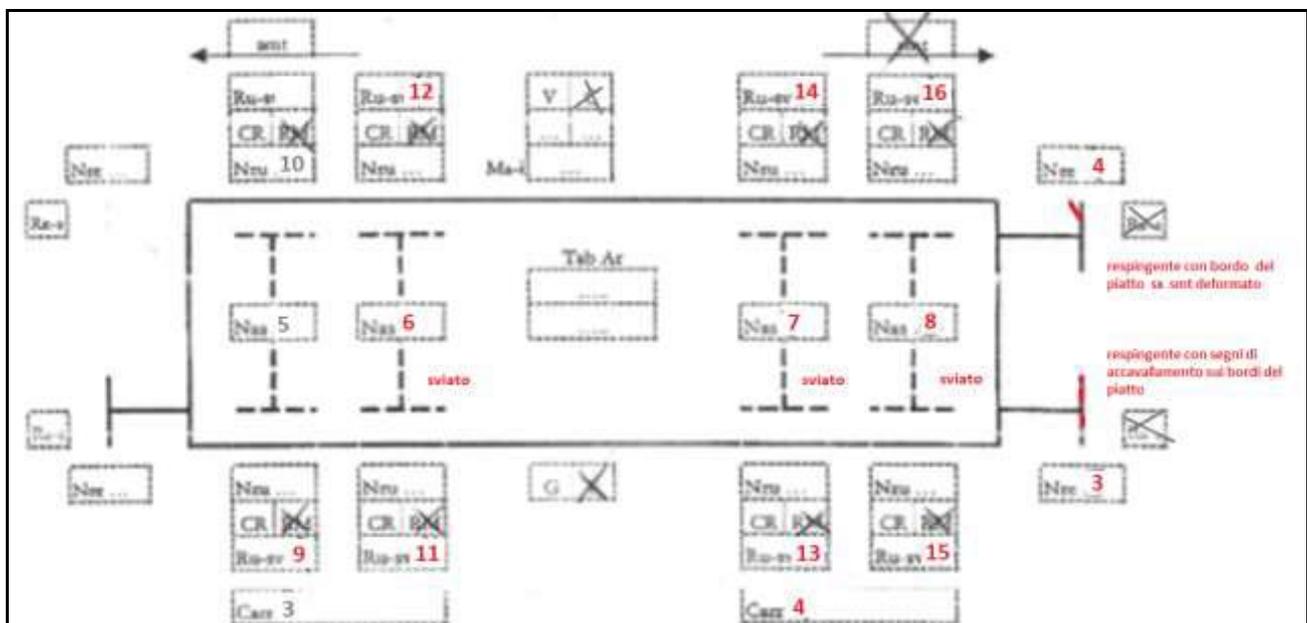
Schema estratto dalla relazione di inchiesta di RFI

Dal sopralluogo effettuato alla presenza della Polizia Giudiziaria del Compartimento per la Toscana è stato possibile stabilire che il carro risultava in composizione orientato con l'asse 8 presente sul carrello n. 4 del II modulo che risultava in posizione anteriore rispetto alla marcia del treno come da schema nel seguito riportato.
