MINISTERO
DELLE INFRASTRUTTURE
E DEI TRASPORTI

RELAZIONE DI INDAGINE

**INFORTUNIO MORTALE DI UN PASSEGGERO
DELLA SEGGIOVIA GOLDKNOPF, IN ALPE DI SIUSI,
CASTELROTTO (BZ), AVVENUTO IN DATA 25/01/2024**

16 aprile 2025

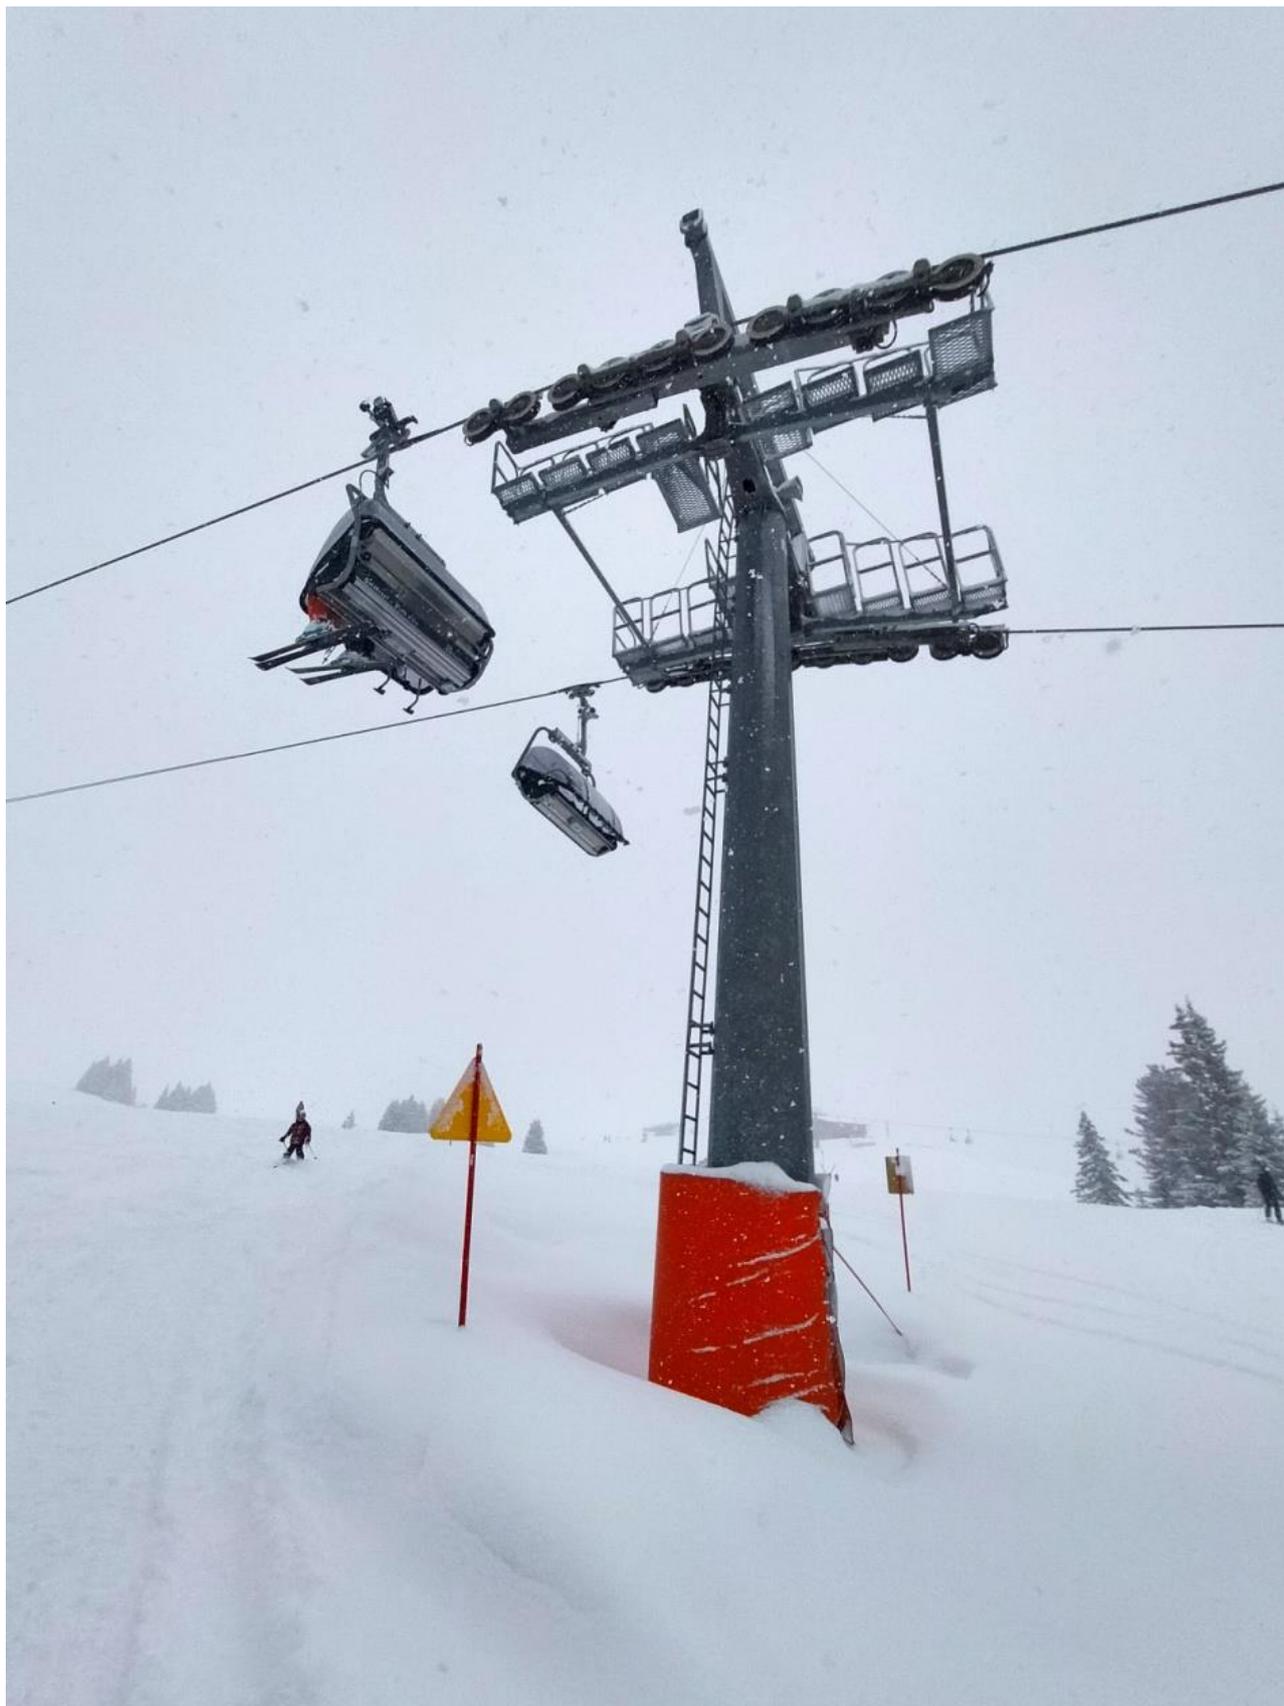
Foto N° 1: Sostegno N° 3 dell'impianto Goldknopf (fonte Ufficio)

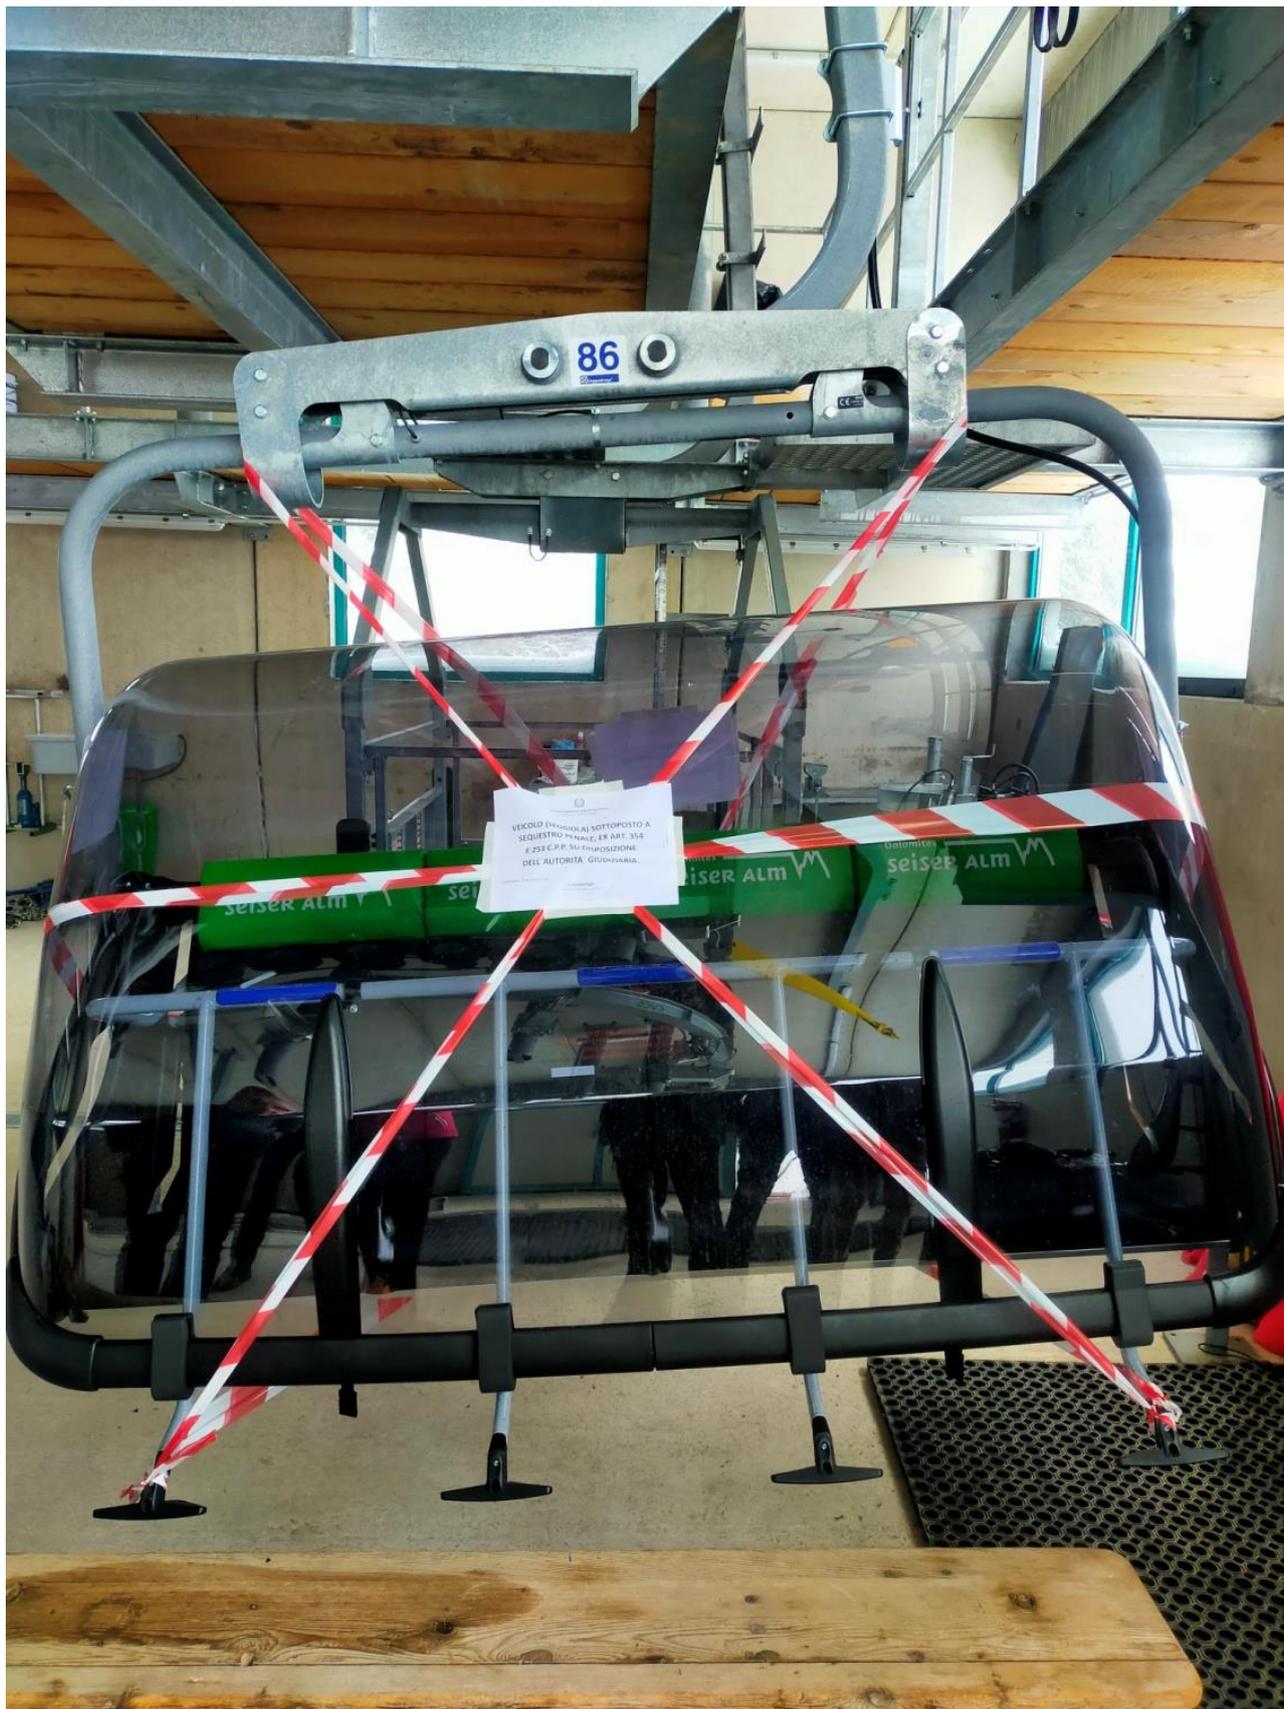
Foto N° 2: Seggiola N° 86, posta sotto sequestro dall’Autorità Giudiziaria (fonte Ufficio)

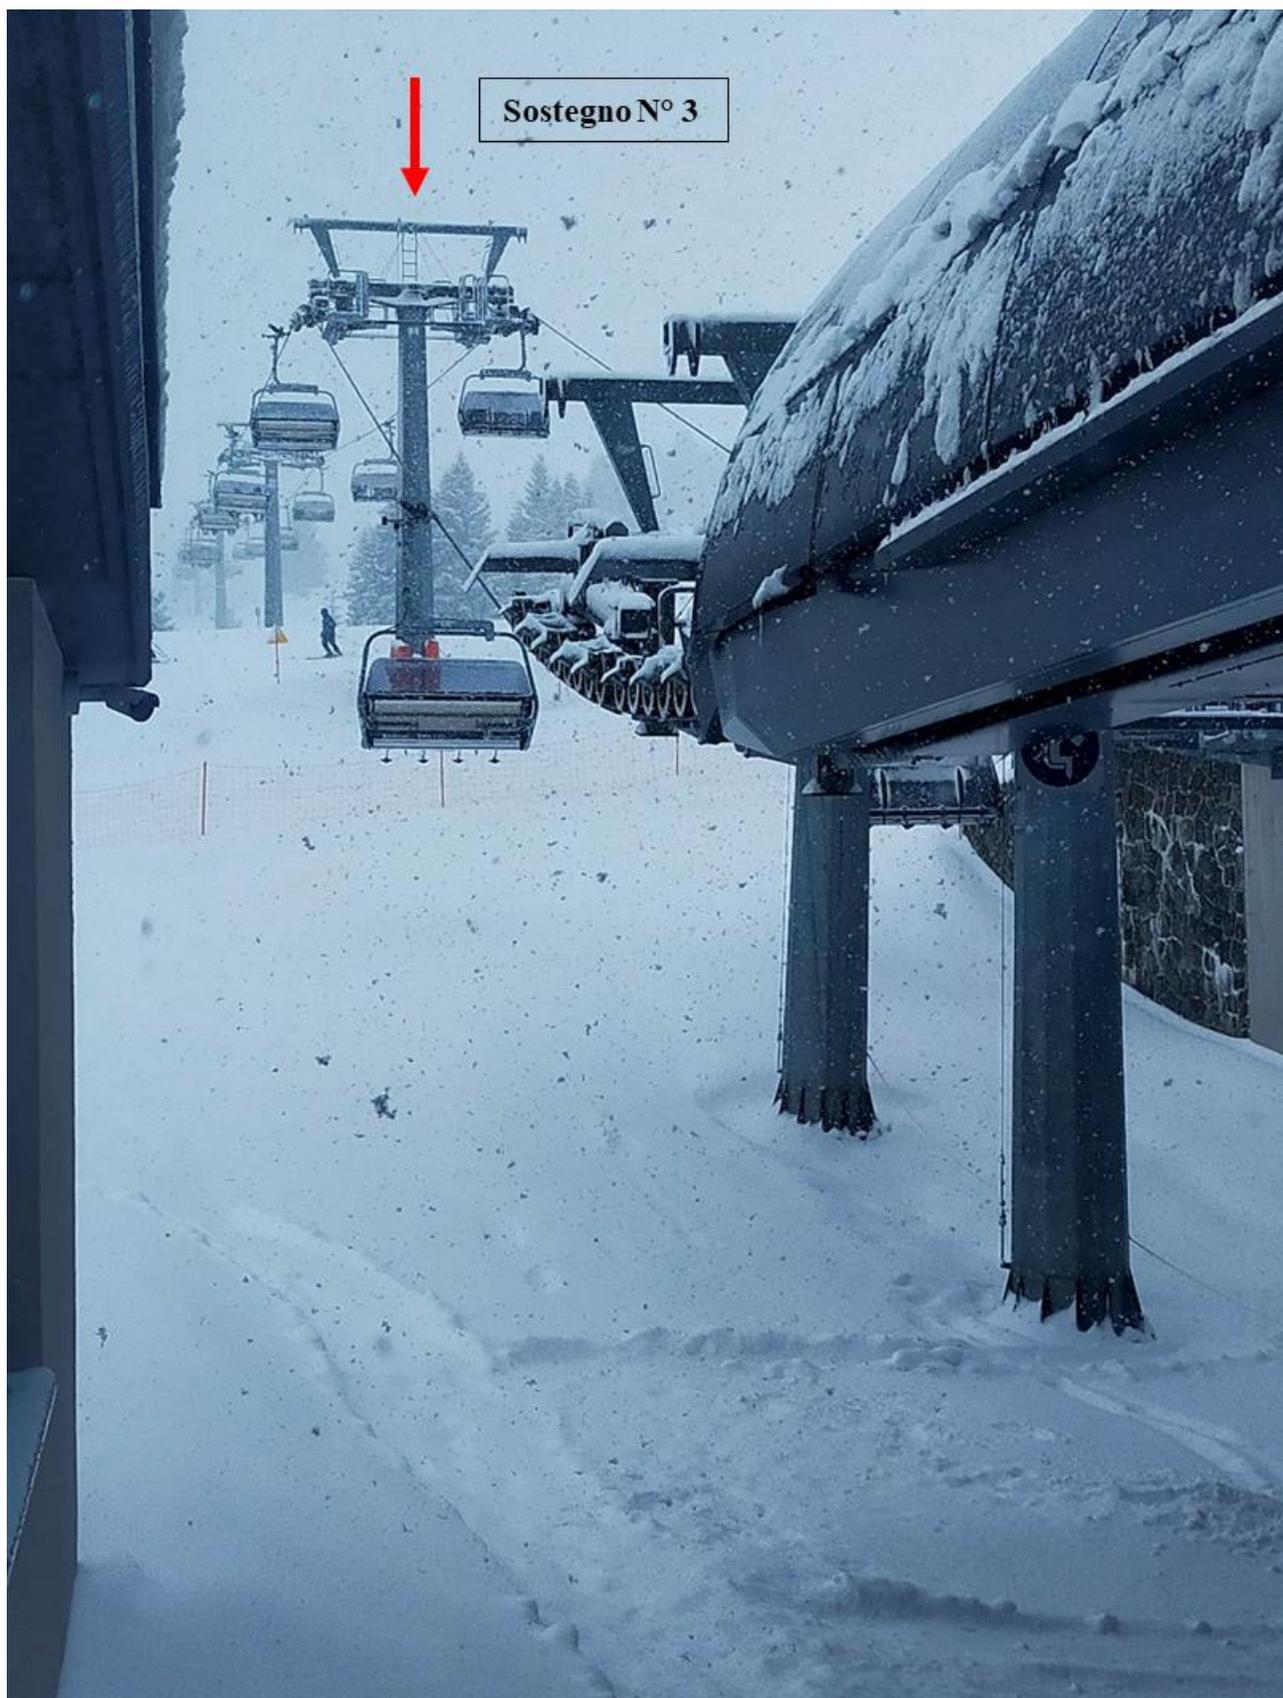
Foto N° 3: Vista di parte della stazione di valle e del sostegno N° 3 (fonte Ufficio)

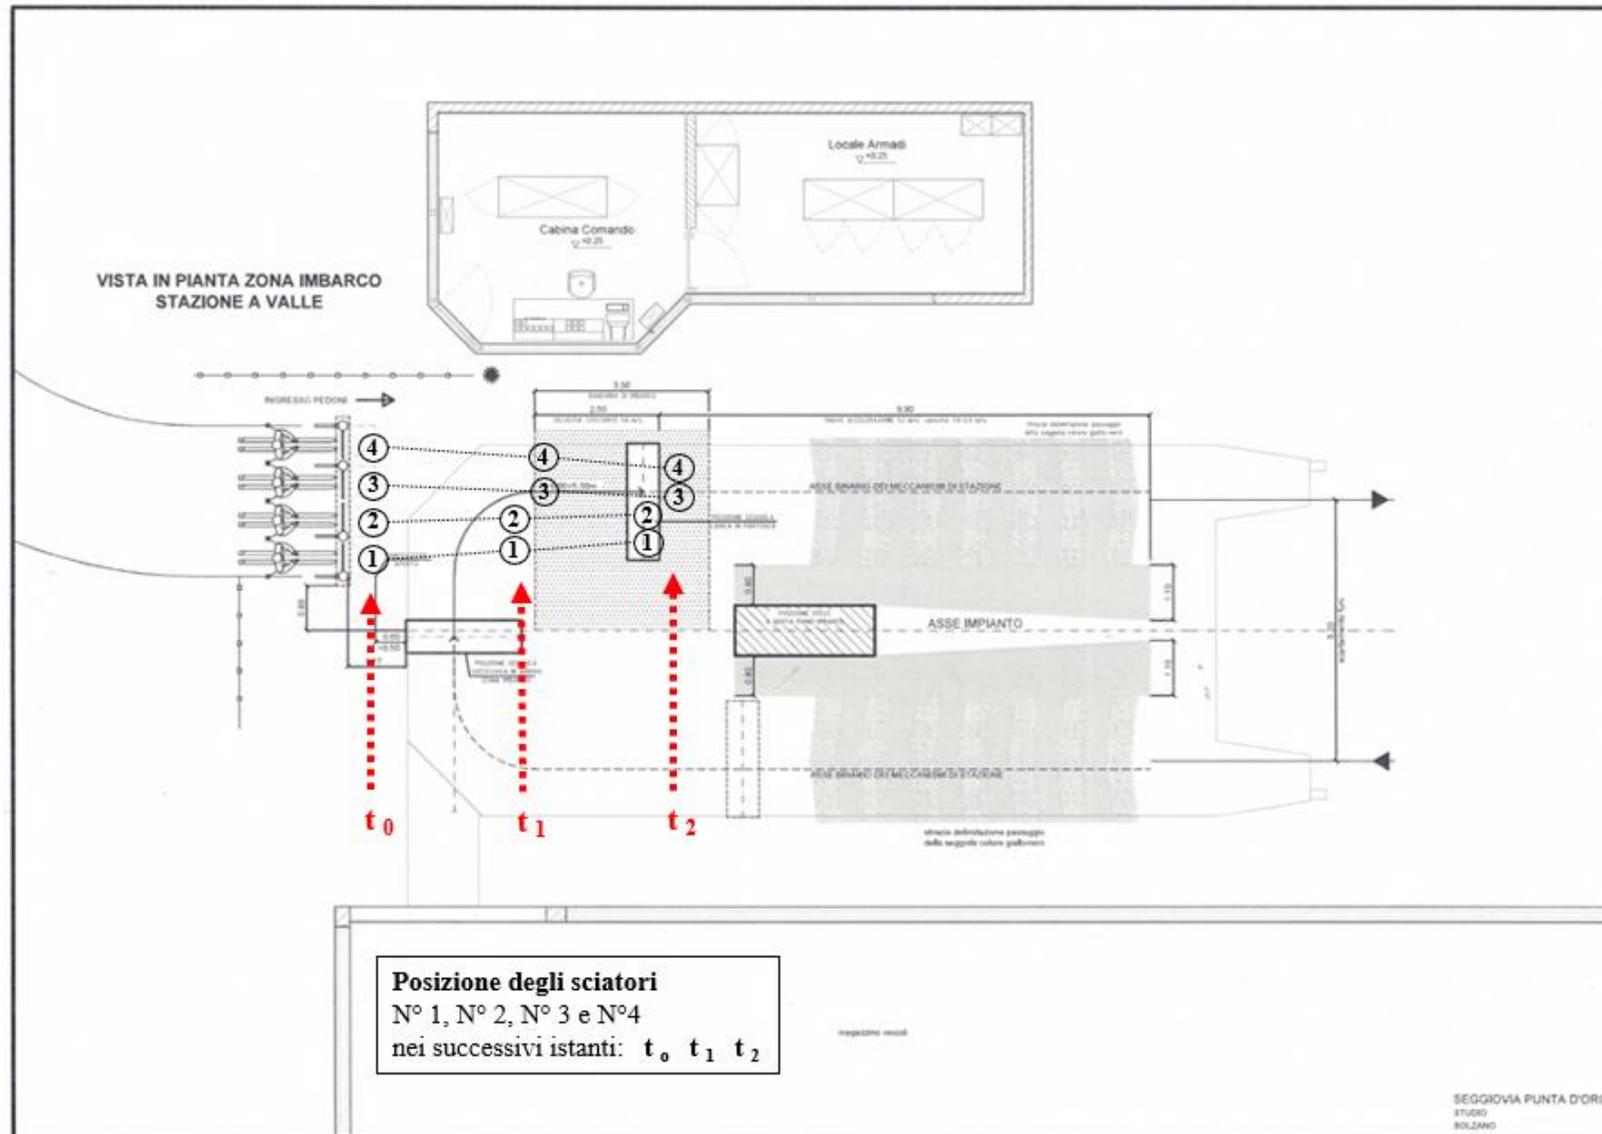
- 1) Non contemporaneità dell'ingresso degli sciatori attraverso i cancelletti di accesso alla zona di imbarco. Lo sfasamento di posizionamento fra la coppia dei due sciatori, lato interno, rispetto all'asse dell'impianto (sciatori N° 1 e N° 2) e la coppia delle signore, lato esterno (sciatori N° 3 e N° 4), ha determinato un avanzamento di posizione di queste (sciatori N° 3 e N° 4) che, trovandosi leggermente più avanti, rispetto all'altra coppia (sciatori N° 1 e N° 2) lato interno, venivano raggiunte dalla seggiola da occupare, in un tempo successivo (vedi **Grafico N° 2**)

Grafico N° 2: Pianta della stazione di valle (con la posizione dei quattro sciatori durante la fase di imbarco sulla seggiola N° 86 dell'impianto).

Grafico N° 2: Pianta stazione di valle (elaborazione Ufficio su documento fornito dal Tecnico Responsabile dell'impianto)

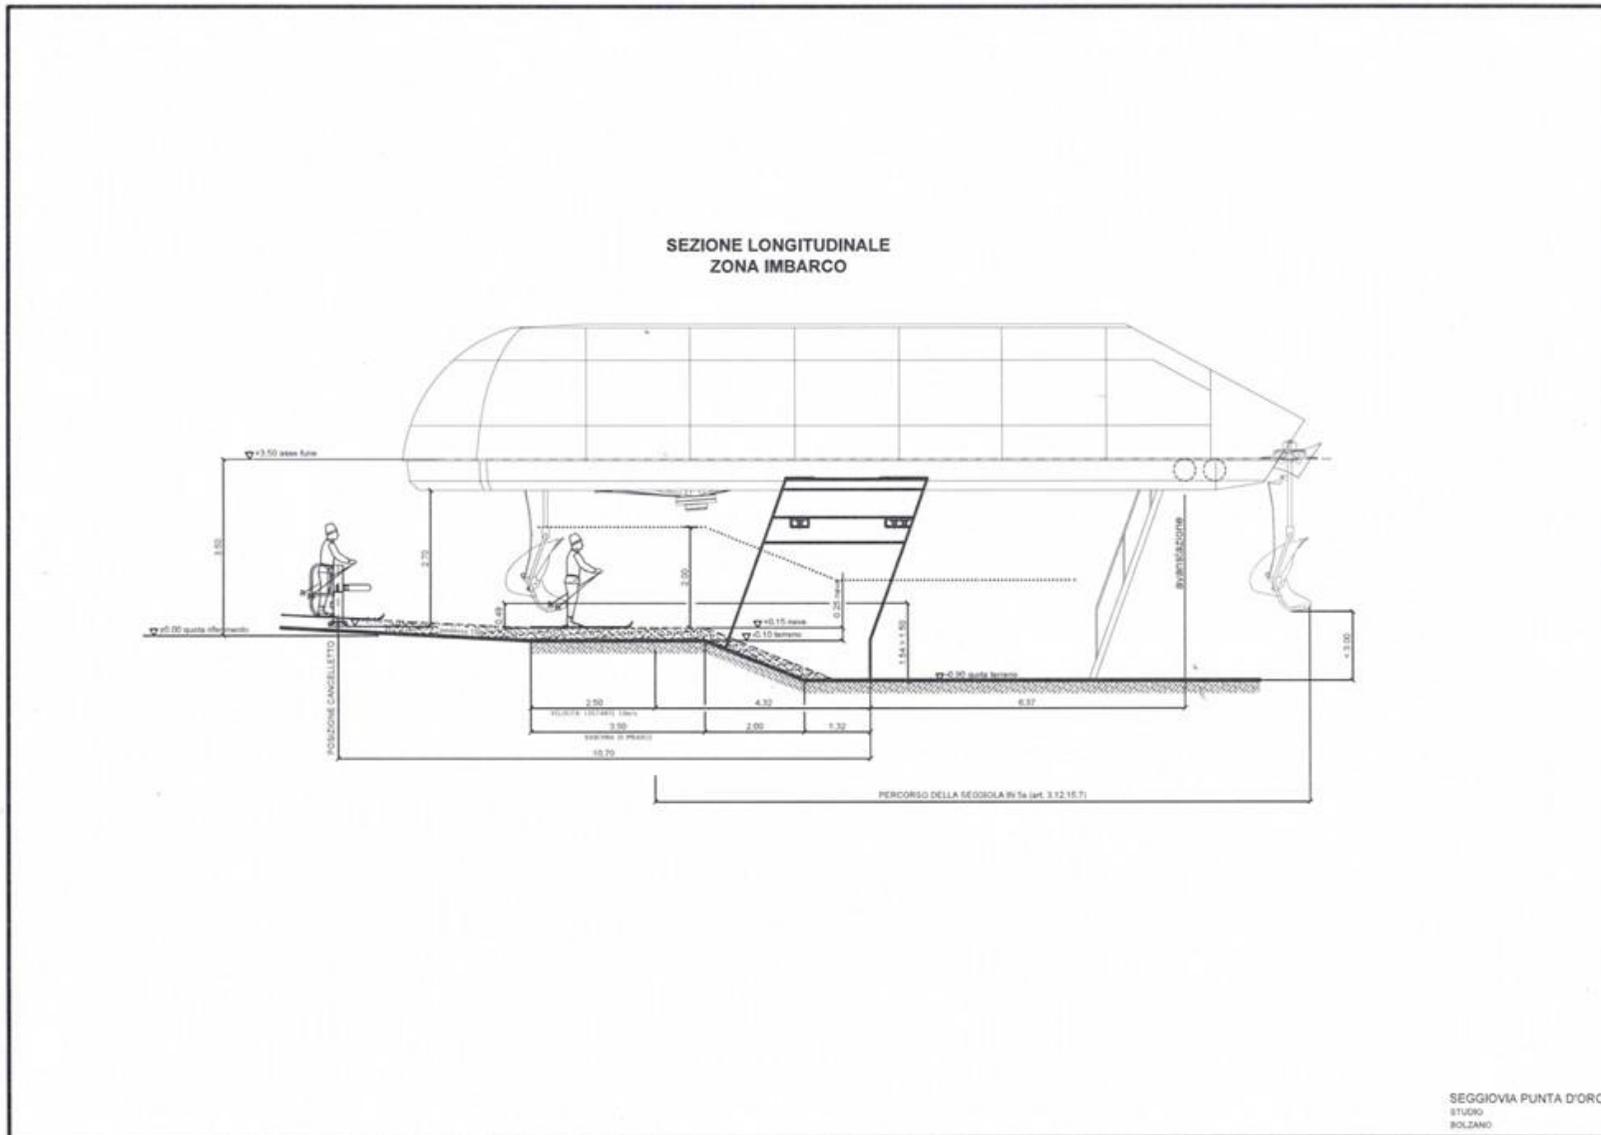
Grafico N° 3: Sezione longitudinale della zona d'imbarco della stazione di valle.

Grafico N° 3: Sezione longitudinale (documento fornito dal Tecnico Responsabile dell'impianto)

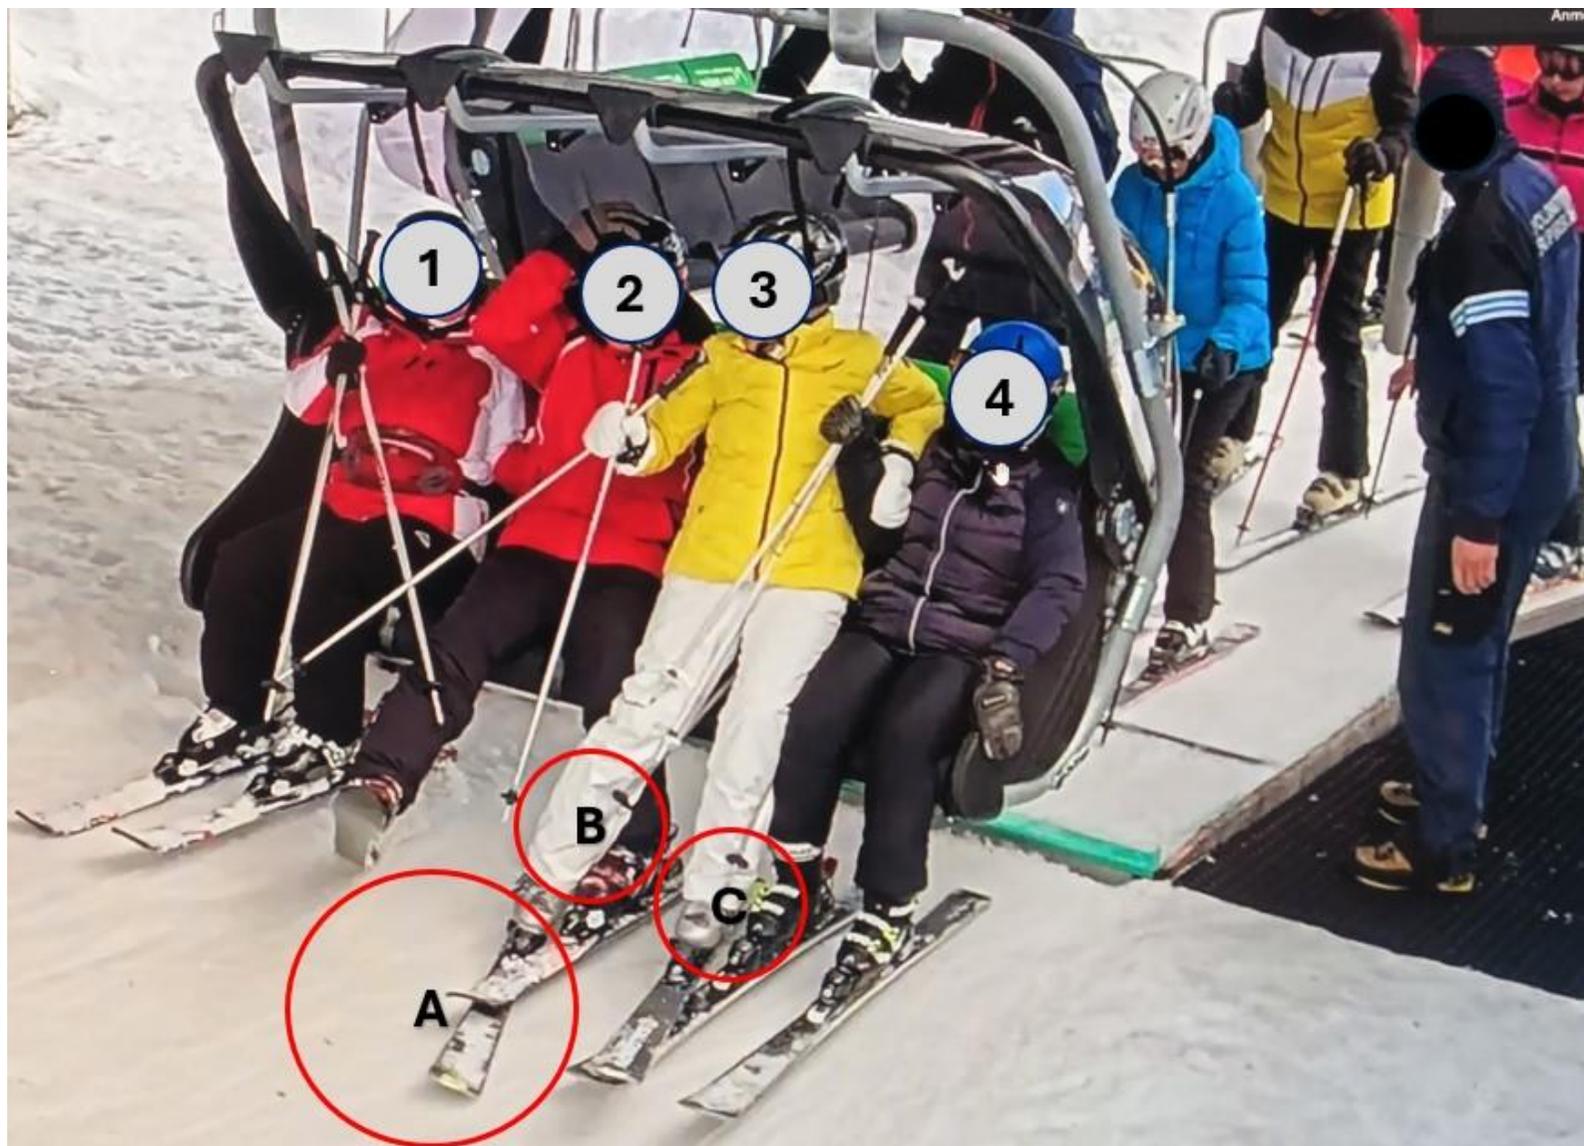
- 3) Atteggiamento non corretto dello sciatore N° 2 che ha infilato lo sci sinistro fra quelli dello sciatore N° 3 e che, tenendo i bastoncini con la mano sinistra, li ha appoggiati sulla seduta della seggiola riservata allo sciatore N° 3, ostacolandone la possibilità di prendere correttamente posto (vedi **Foto N° 9**).

- se lo sciatore N° 2, alla destra della signora poi precipitata (sciatore N° 3) avesse tenuto i bastoncini in asse al proprio corpo, non avrebbe costituito impedimento alla signora (sciatore N° 3) di potersi sedere sulla seggiola come in effetti si è verificato, in quanto i bastoncini dello sciatore N° 2 occupavano lo spazio di seduta riservato allo sciatore N° 3 (vedi **Foto N° 9, dettagli B e C**), impedendone il corretto posizionamento; l'apposizione di segnaletica riportante regole comportamentali da assumere e mantenere, potrebbe contribuire all'osservanza di atteggiamenti consapevoli nell'ottica di un maggior livello di sicurezza per sé stessi e per gli altri.

Foto N° 9: Imbarco sulla seggiola N° 86 dei quattro sciatori (elaborazione Ufficio su fotogramma video dell'impianto)
