## **RAPPORTO FINALE DI INCHIESTA**

### **DECESSO MARITTIMO A BORDO DELLA M/N "GNV ANTARES" NEL PORTO DI NAPOLI IN DATA 23 MARZO 2024 (IDENTIFICATIVO EMCIP: 2024/001433)**

19 maggio 2025

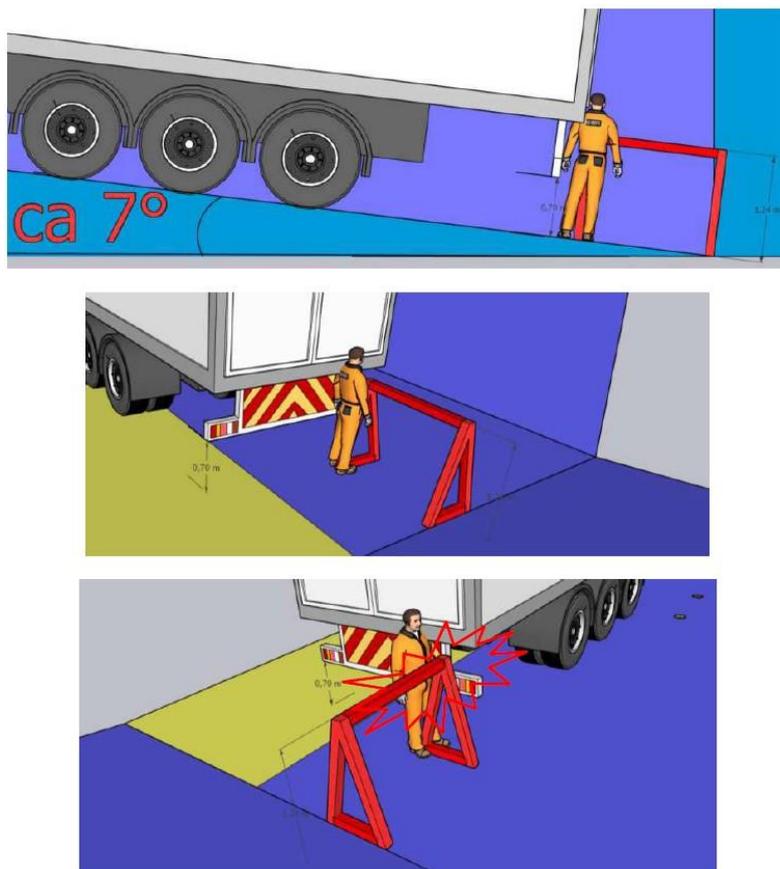
L’incidente avveniva a causa dell’investimento del marinaio da parte di un semirimorchio in retromarcia, movimentato in fase di carico da una ralla. In particolare, il marinaio veniva schiacciato tra il semirimorchio in movimento e un cavalletto di sostegno del rimorchio (figura 1), incastrato nella rampa discendente di accesso alla stiva. Il cavalletto si incastrava durante lo spostamento da parte del marinaio e di un suo collega (Giovanotto di Coperta), al fine di prepararlo a sostenere il rimorchio una volta posizionato.

Figura 1. Elaborazione grafica realizzata dal Consulente Tecnico della Procura.

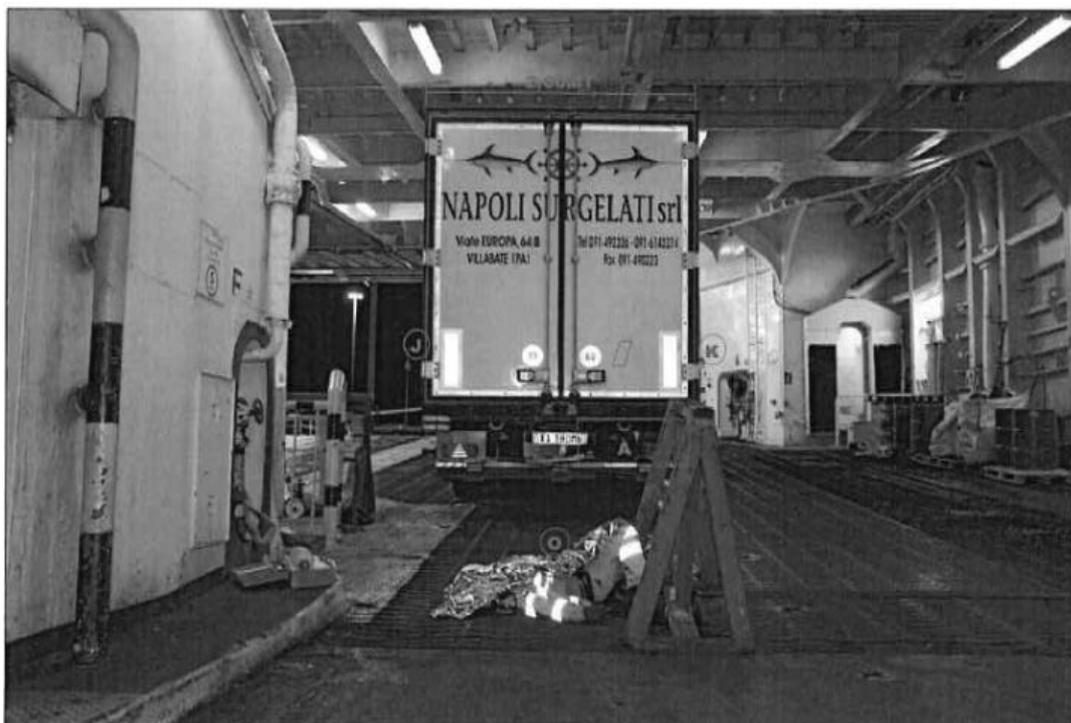
Figura 2. Foto della parte posteriore del rimorchio, del cavalletto coinvolto nell'incidente, e della salma della vittima [tratta dal Verbale della Polizia Scientifica].

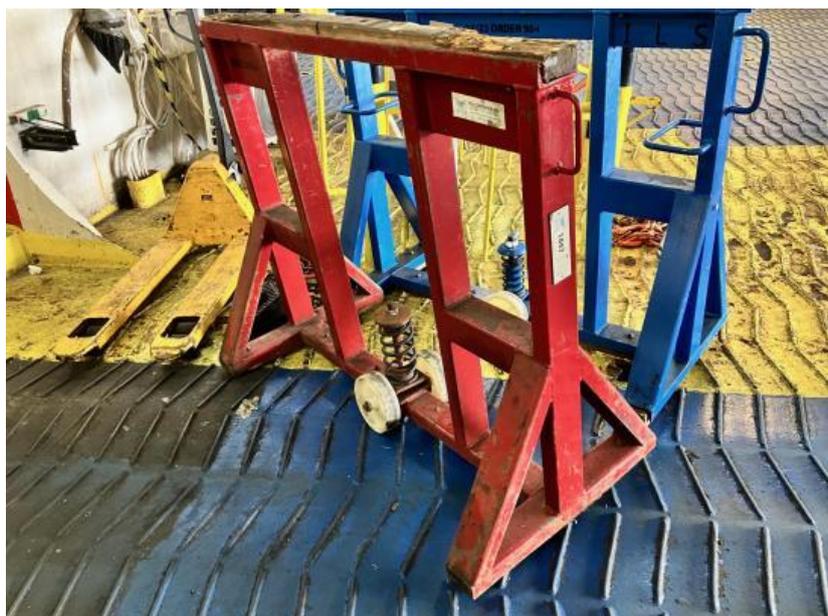
Figura 3. Cavalletti analoghi a quello coinvolto nell'incidente.

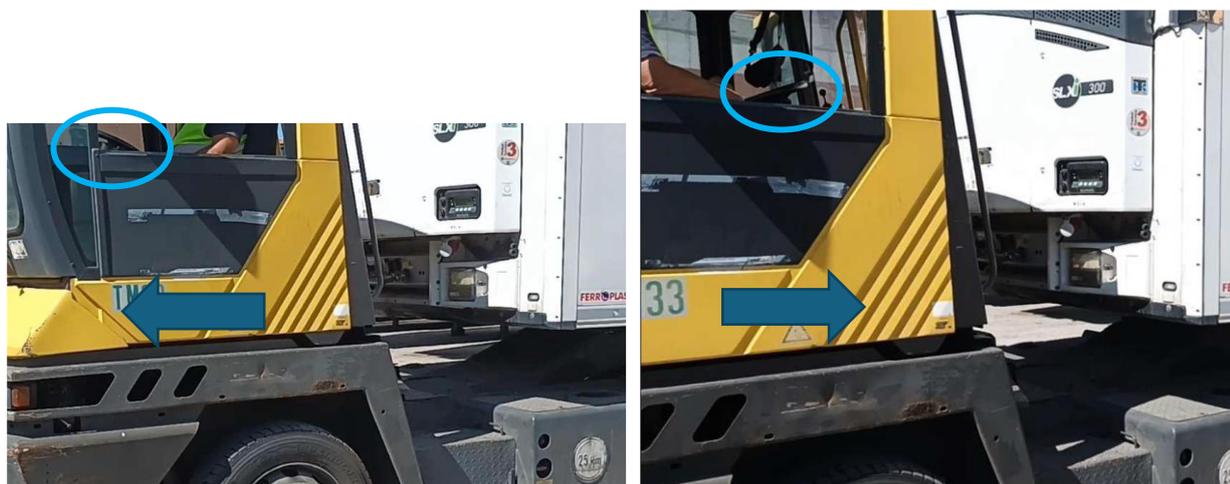
È rilevante dettagliare che la ralla è dotata di due specchietti retrovisori (si veda figura 13) e che il posto di guida può essere ruotato nella direzione di marcia.

Figura 4. La due direzioni del posto di guida della ralla, per la marcia in avanti (in trazione) e per la retromarcia (in spinta) – evidenziate con un cerchio le posizioni del volante [foto tratta dalla Consulenza Tecnica per la Procura di Napoli].

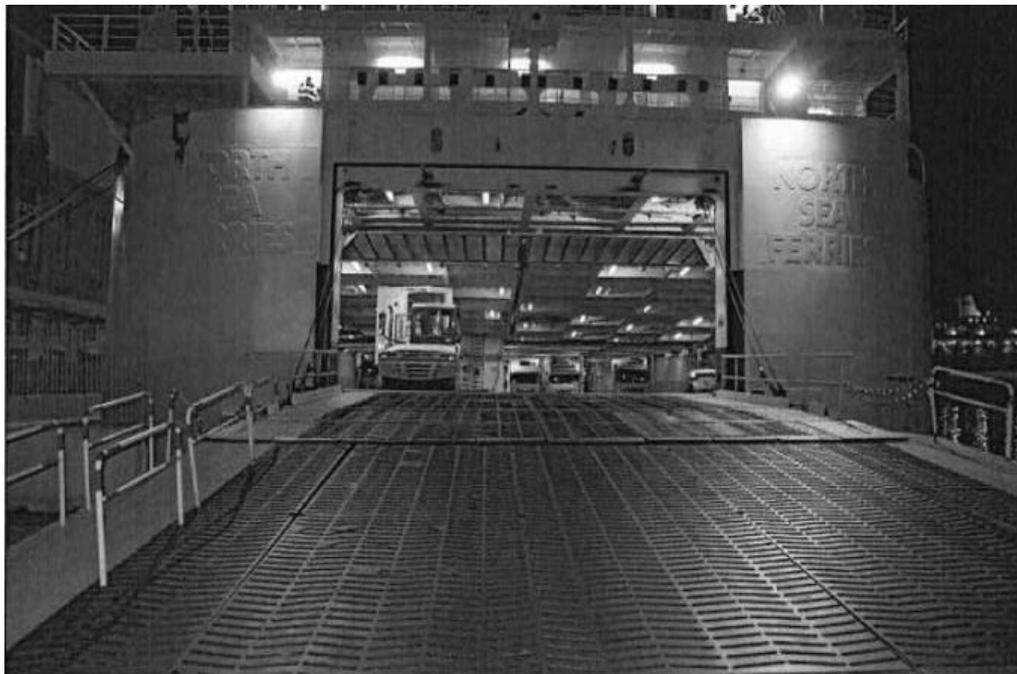
*Figura 5. Foto dell’ingresso al garage, rampa esterna. A sinistra si vede la ralla coinvolta nell’incidente [foto tratta dal Verbale della Polizia Scientifica].*

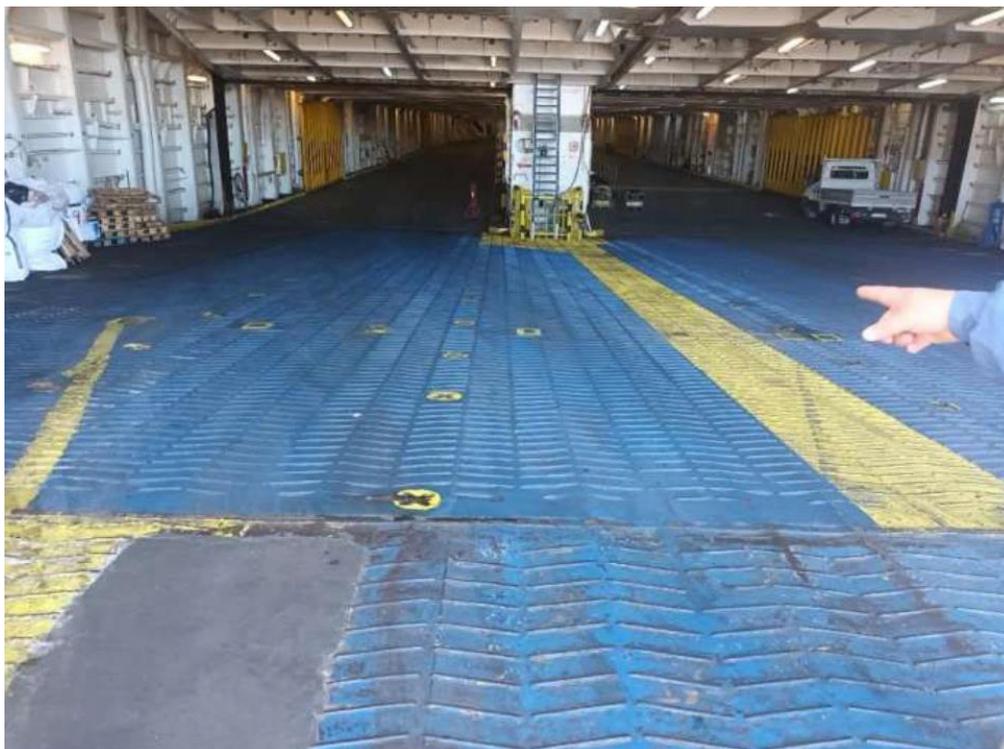
*Figura 6. Foto della rampa di discesa all'interno del garage [foto tratta dalla Consulenza Tecnica per la Procura di Napoli].*

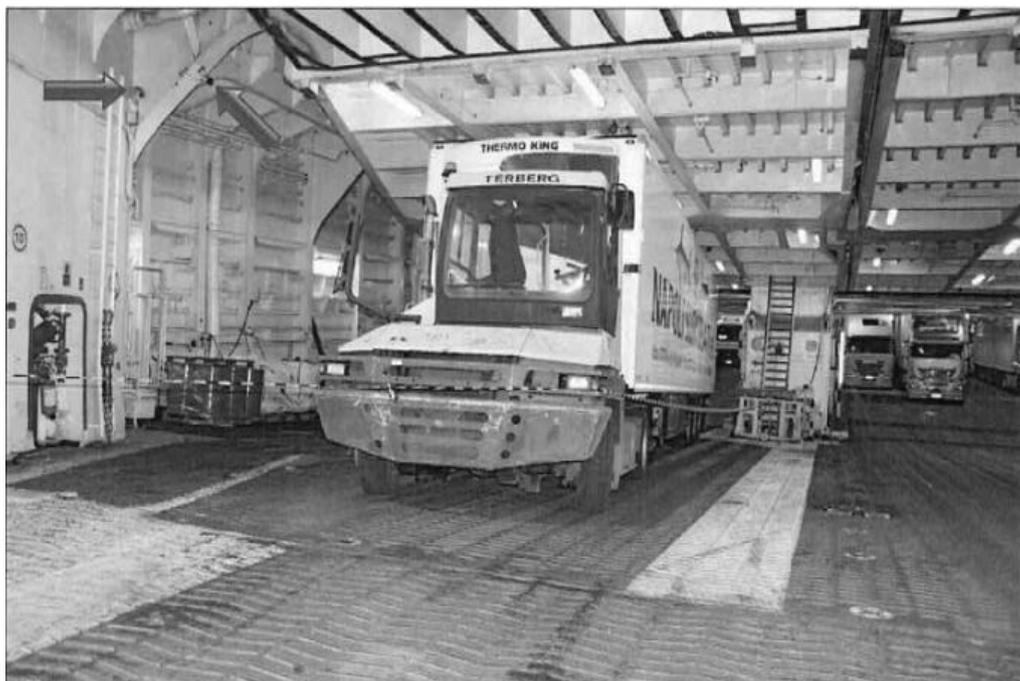
*Figura 7. Foto del mezzo coinvolto nell'incidente, sulla rampa di discesa [foto tratta dal Verbale della Polizia Scientifica].*

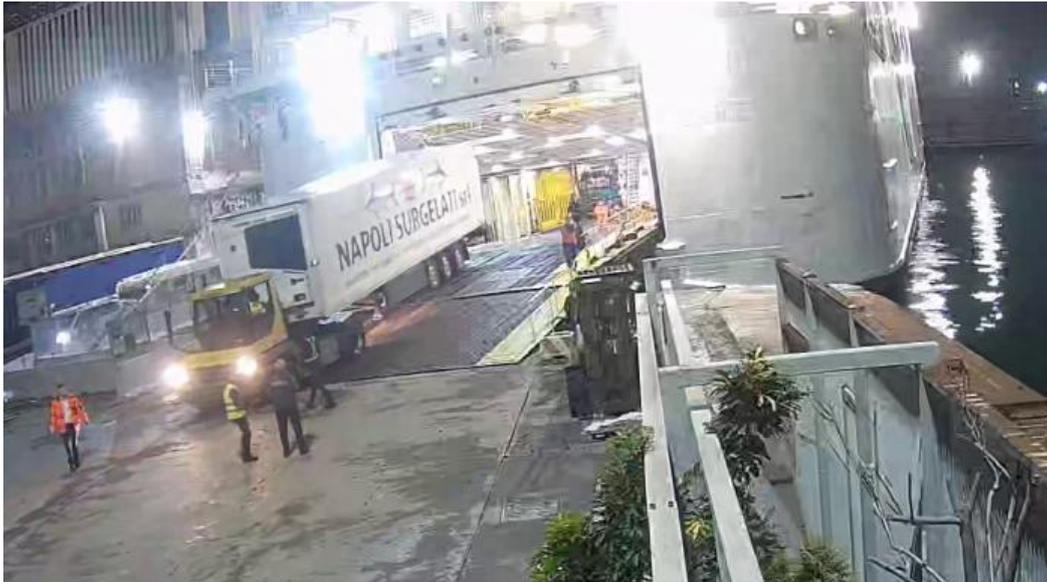
Nella foto qui sotto si vede l'ingresso nel garage del semirimorchio coinvolto nell'incidente.

Figura 8. Foto tratta dalle immagini dell'impianto di videosorveglianza.

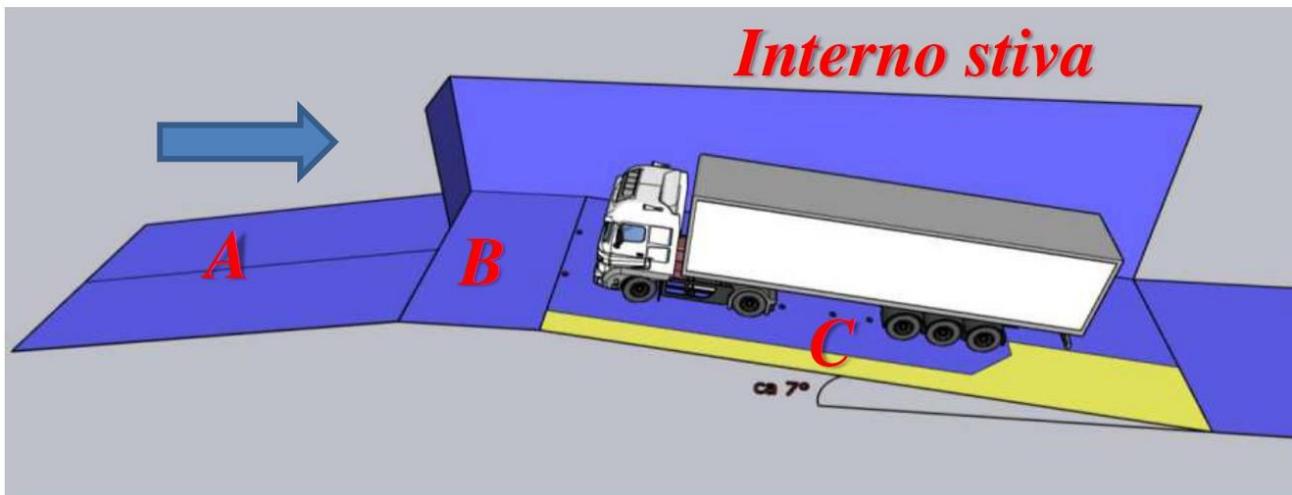
La seguente immagine [tratta dalla Consulenza Tecnica per la Procura di Napoli] rappresenta una visione laterale del garage, per evidenziare la pendenza delle rampe esterna e interna. Il semirimorchio accede al garage prima salendo la rampa esterna, transitando sulla porzione B (in piano), ed infine scendendo per la rampa interna.

Figura 9. Ricostruzione in vista laterale del garage e delle rampe di accesso.

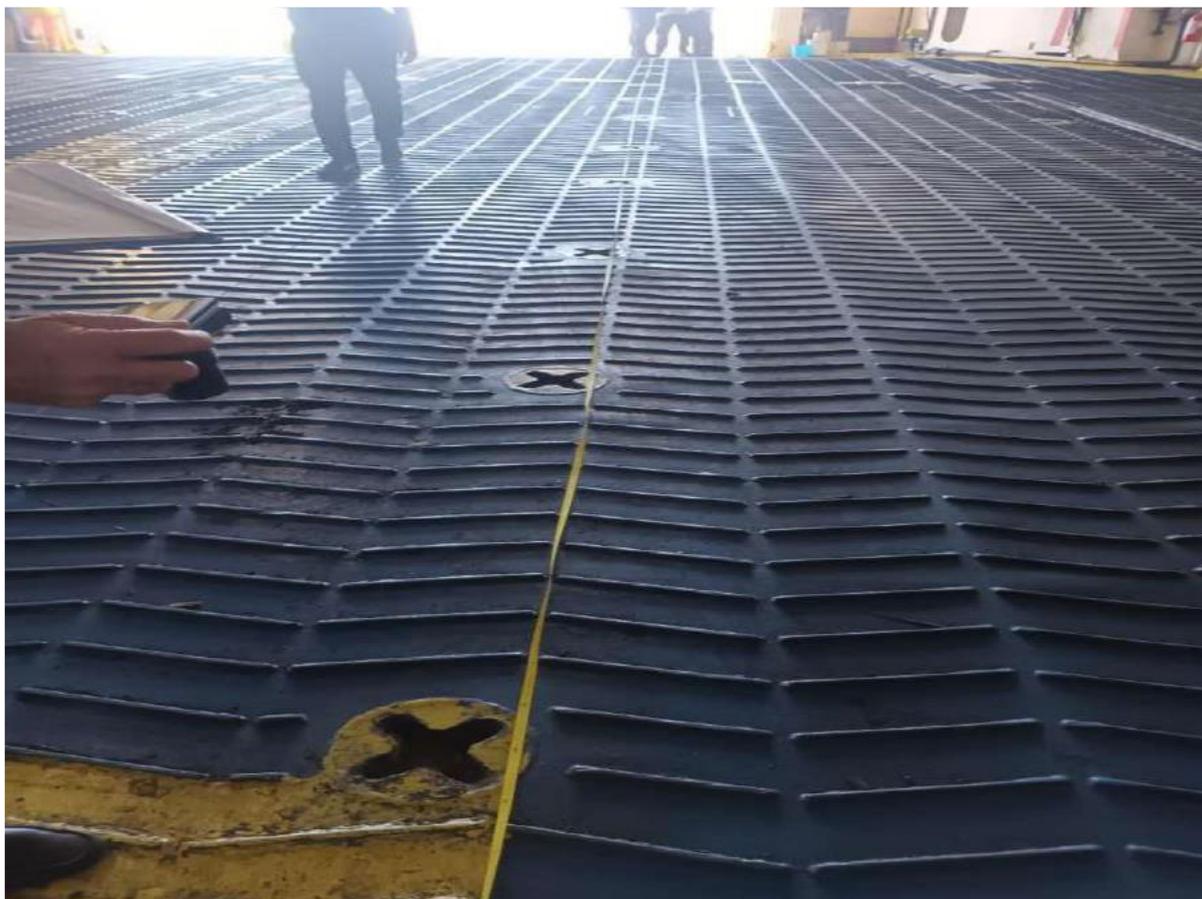
*Figura 10. Foto della rampa di discesa all'interno del garage, vista verso l'ingresso della nave [foto tratta dalla Consulenza Tecnica per la Procura di Napoli].*

La rampa interna misura 22 metri e ha una pendenza di circa 7° (misure derivate dalla relazione Tecnica per la Procura di Napoli).

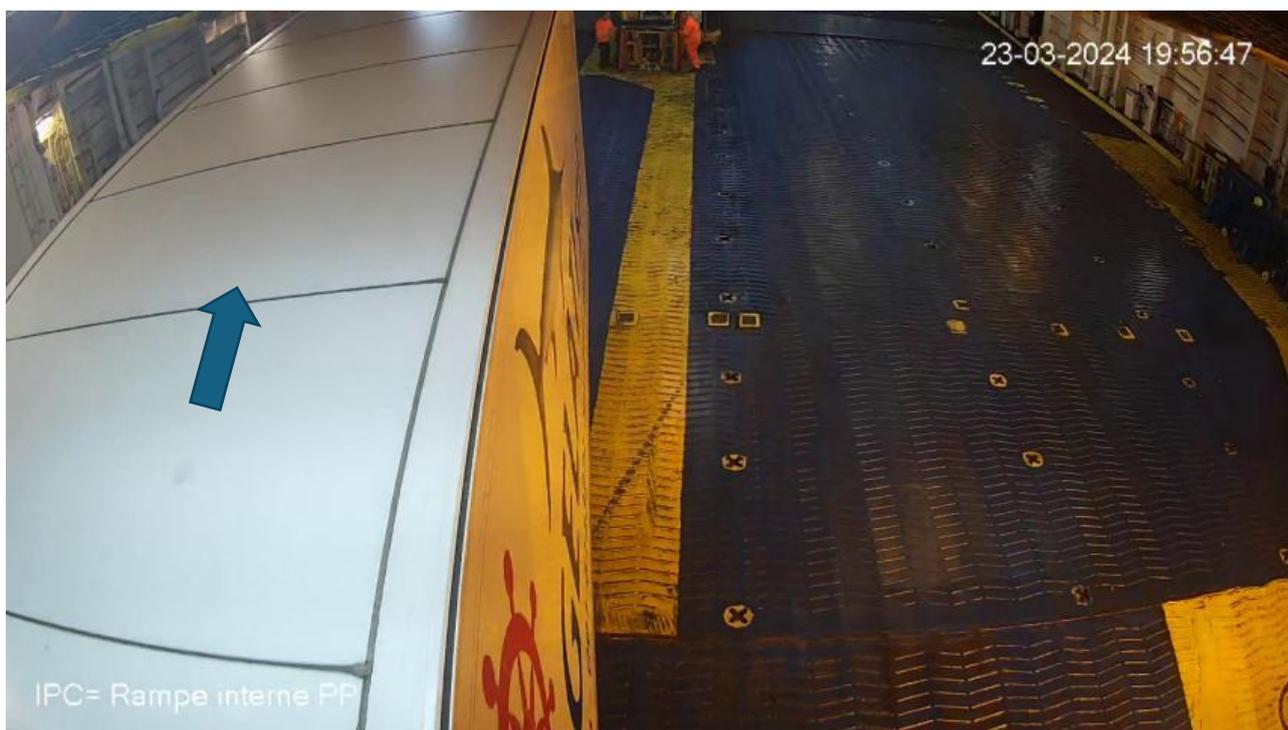
***Ore 19.56.47***

Il semirimorchio procede sulla rampa interna. In alto a destra, si notano i due marinai (la vittima, a destra nell'immagine, e il Giovanotto di Coperta) intenti a liberare il cavalletto per spostarlo.

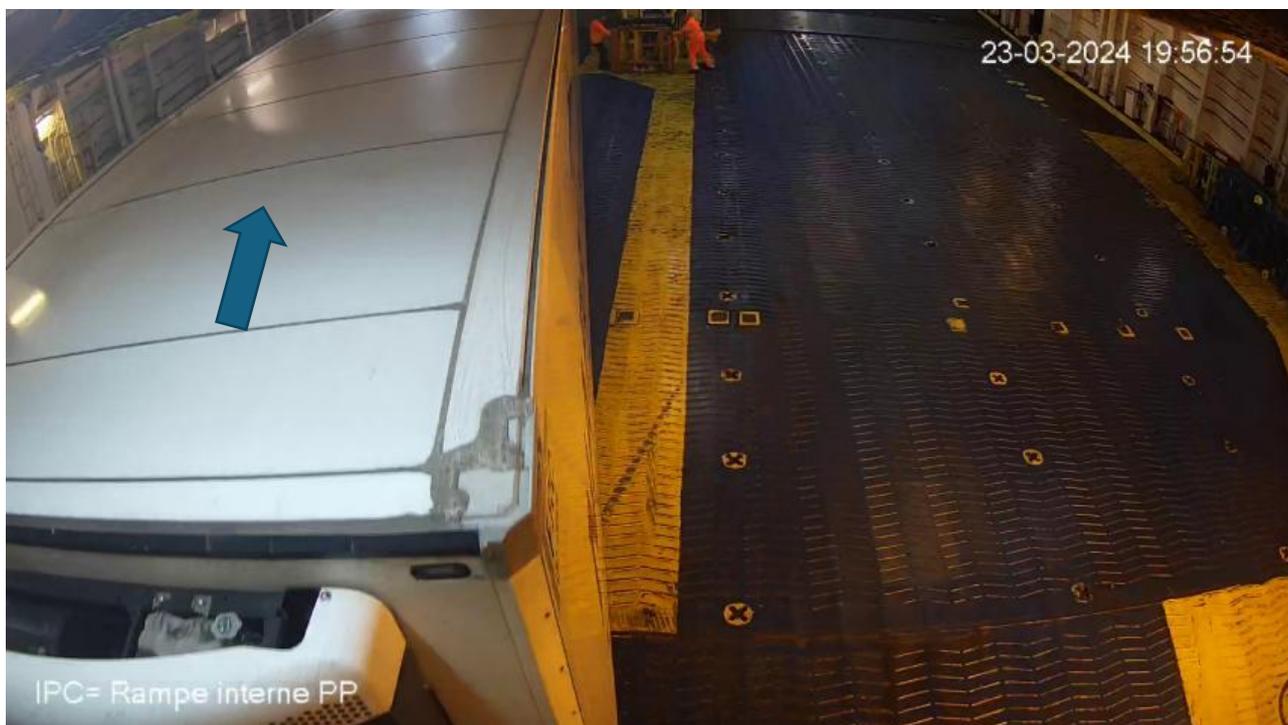
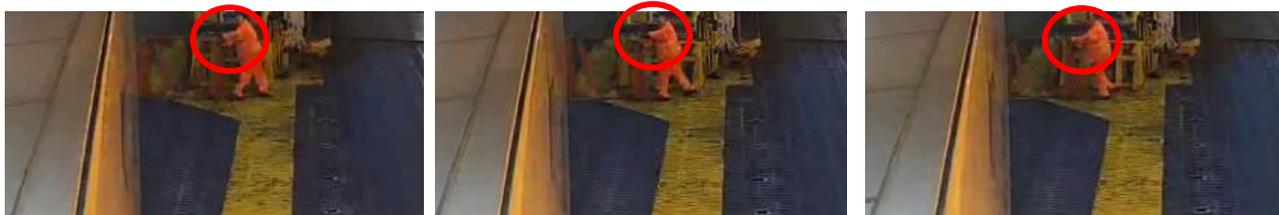
**Ore 19.56.54**

I due marinai iniziano a spostare il cavalletto, passando dietro al semirimorchio in manovra, ovvero nella direzione di manovra di quel momento.

Da notare come il marinaio sollevi la mano sinistra durante il movimento, poco prima di scomparire dietro al rimorchio. Non si tratta di un movimento funzionale al trascinamento del cavalletto ma sembra invece fare un gesto di comunicazione non verbale rivolto al conducente, come a segnalare la loro presenza.

Non si ha evidenza che il conducente abbia risposto al cenno. Il movimento del semirimorchio non si arresta.

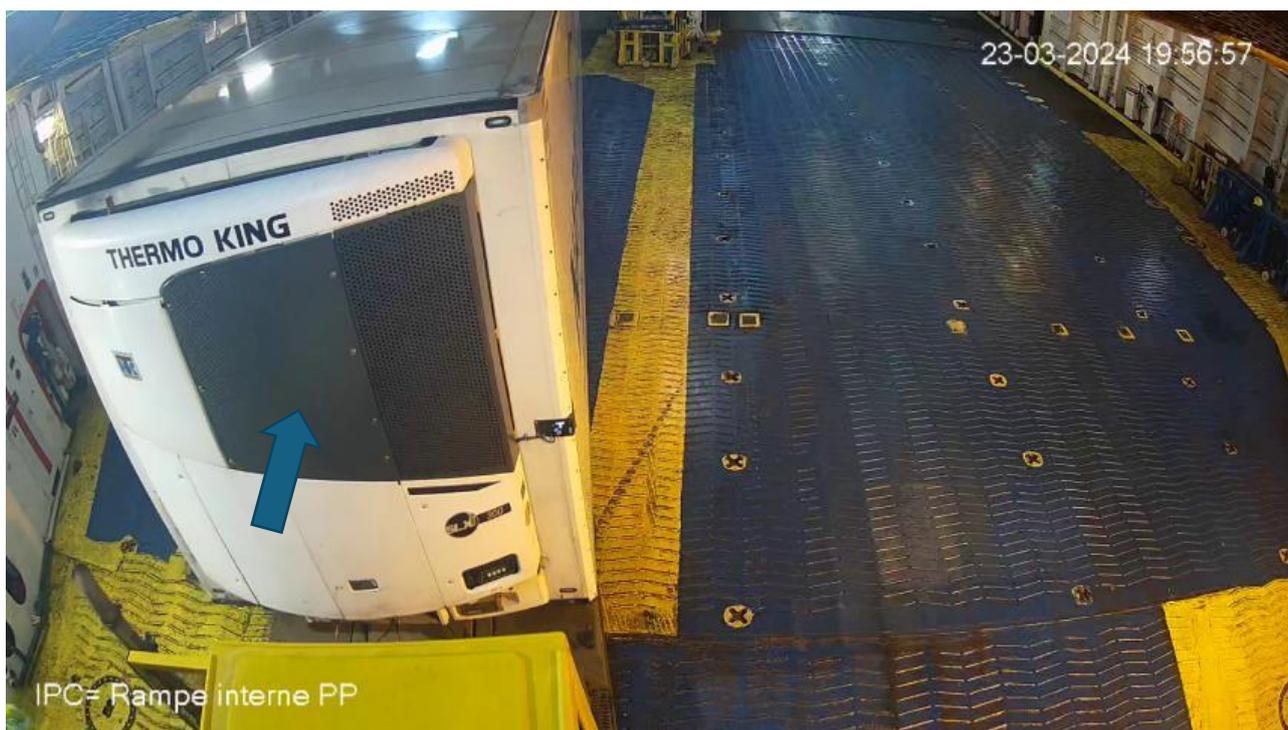
### **Ore 19.56.57**

I due marinai scompaiono dalla vista della telecamera (e dalla vista del conducente). Nelle immagini di videosorveglianza il semirimorchio sembra ridurre la velocità proprio in questo momento, per 2 secondi circa, forse perché la ralla giunge sulla parte piana della stiva.

In questo momento la distanza tra i marinai e il semirimorchio è stata calcolata come di 1,60-1,70 metri (misura ottenuta dalla Consulenza Tecnica per la Procura di Napoli).

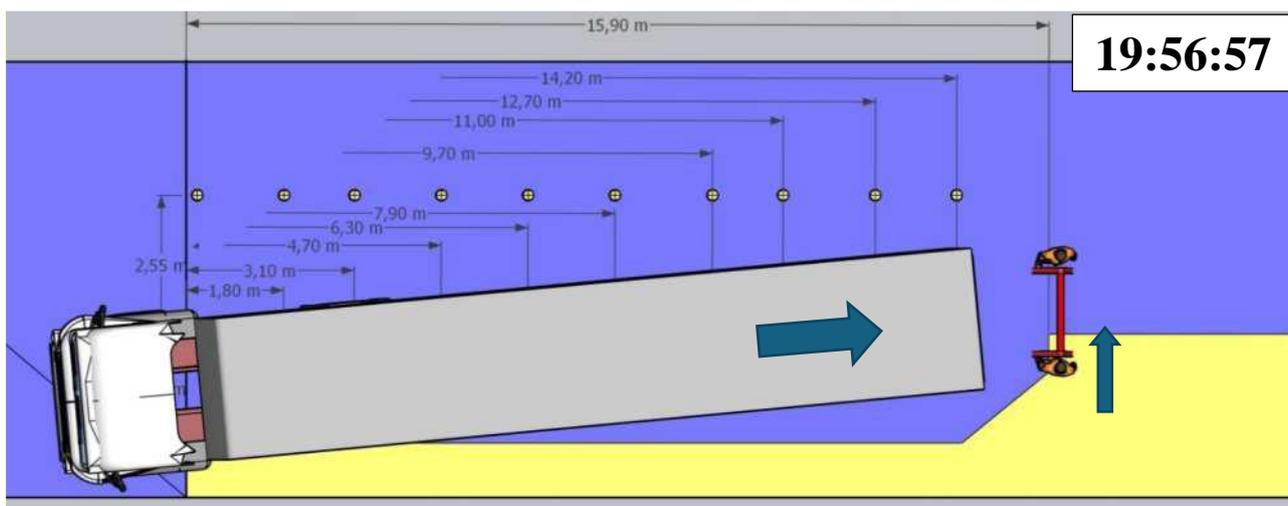
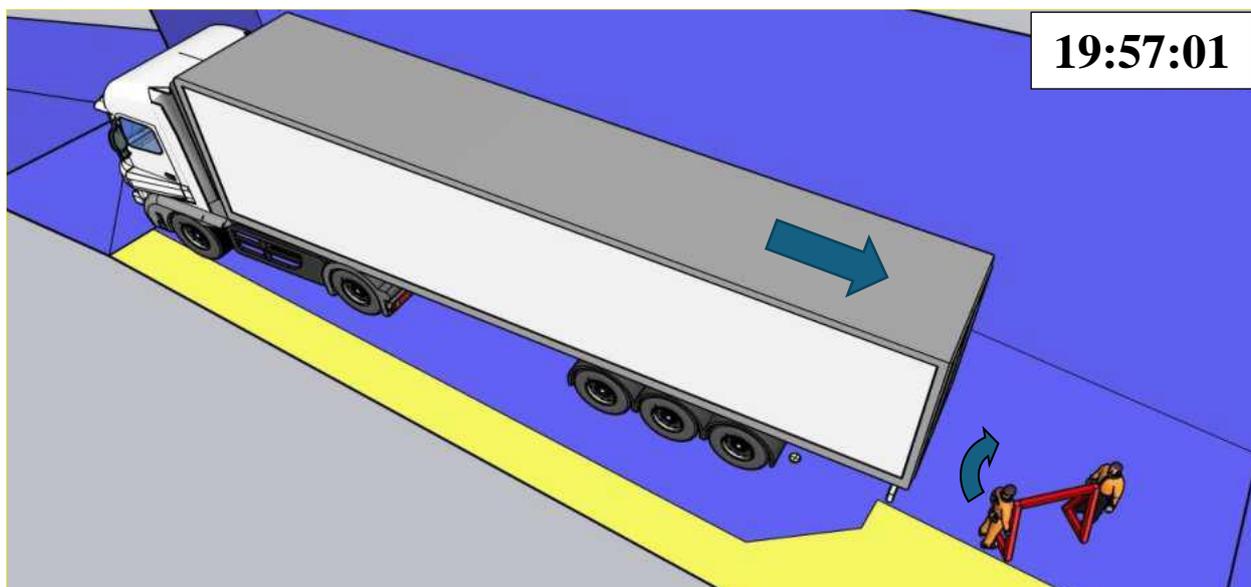
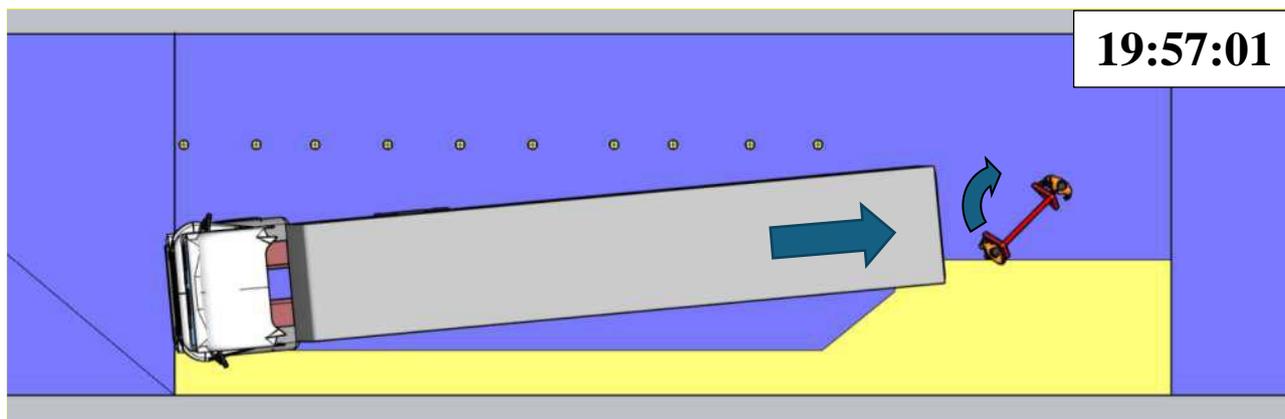
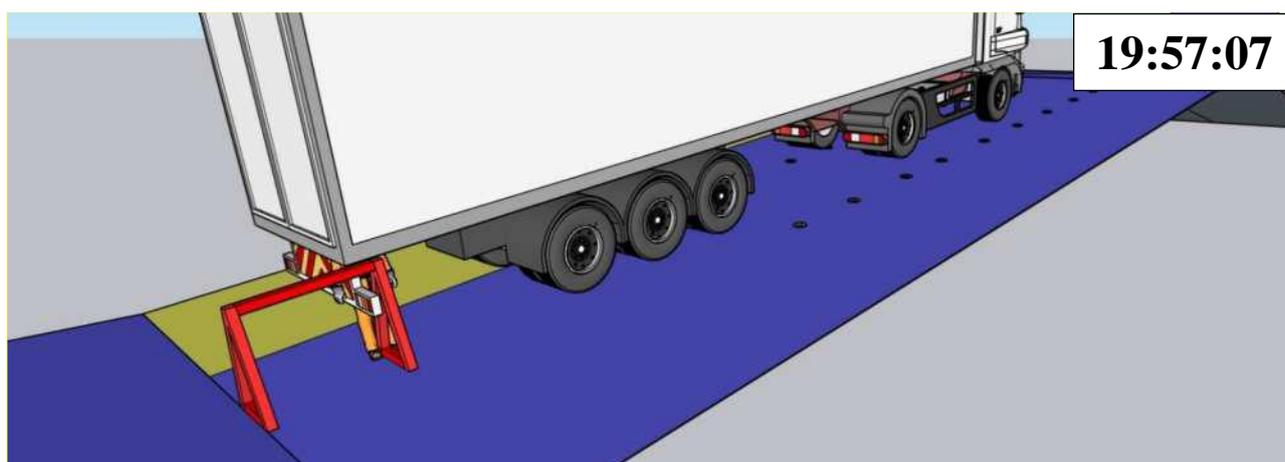
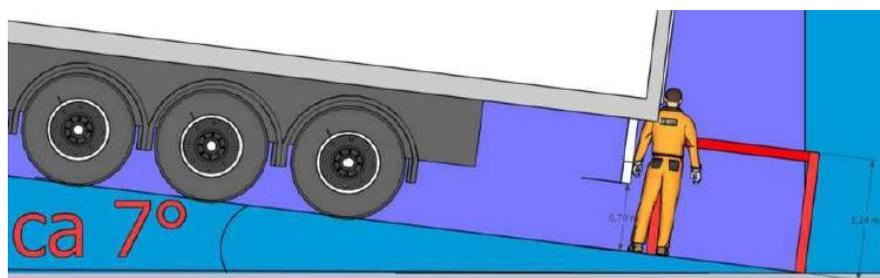
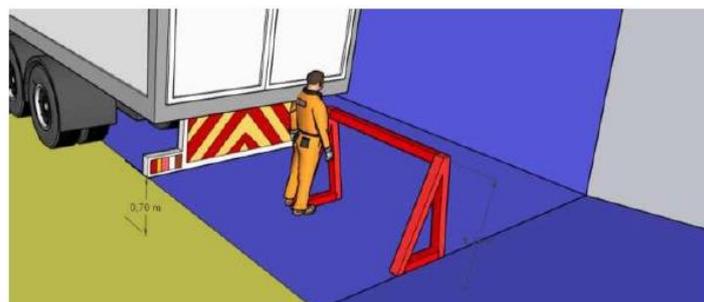
Le immagini qui sotto ricostruiscono il movimento del semirimorchio e dei due marittimi, intenti a spostare e ruotare il cavalletto da trasversale al semirimorchio a parallelo alla direzione di movimento dello stesso, come verrà ritrovato alla fine dell'evento.

In questa fase il cavalletto si incastra nel dislivello di circa 2 cm tra la rampa e la parte piana del garage, bloccando lo spostamento del marinaio e determinandone poi lo schiacciamento. Questo evento è descritto dal secondo marittimo, il Giovanotto di Coperta:

Figura 11. Ricostruzione grafica realizzata dal Consulente Tecnico della Procura di Napoli.

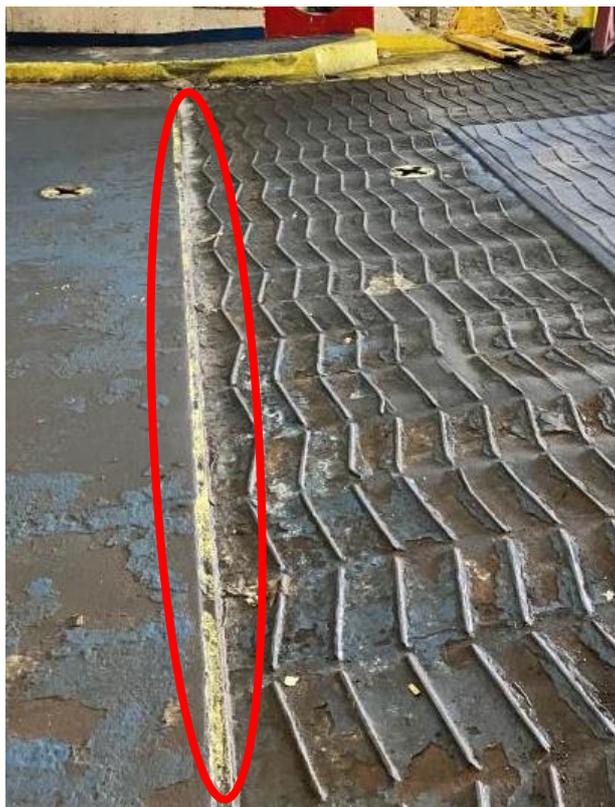
Figura 12. Il dislivello tra la rampa e la parte piana del garage in cui si è incastrato il cavalletto.

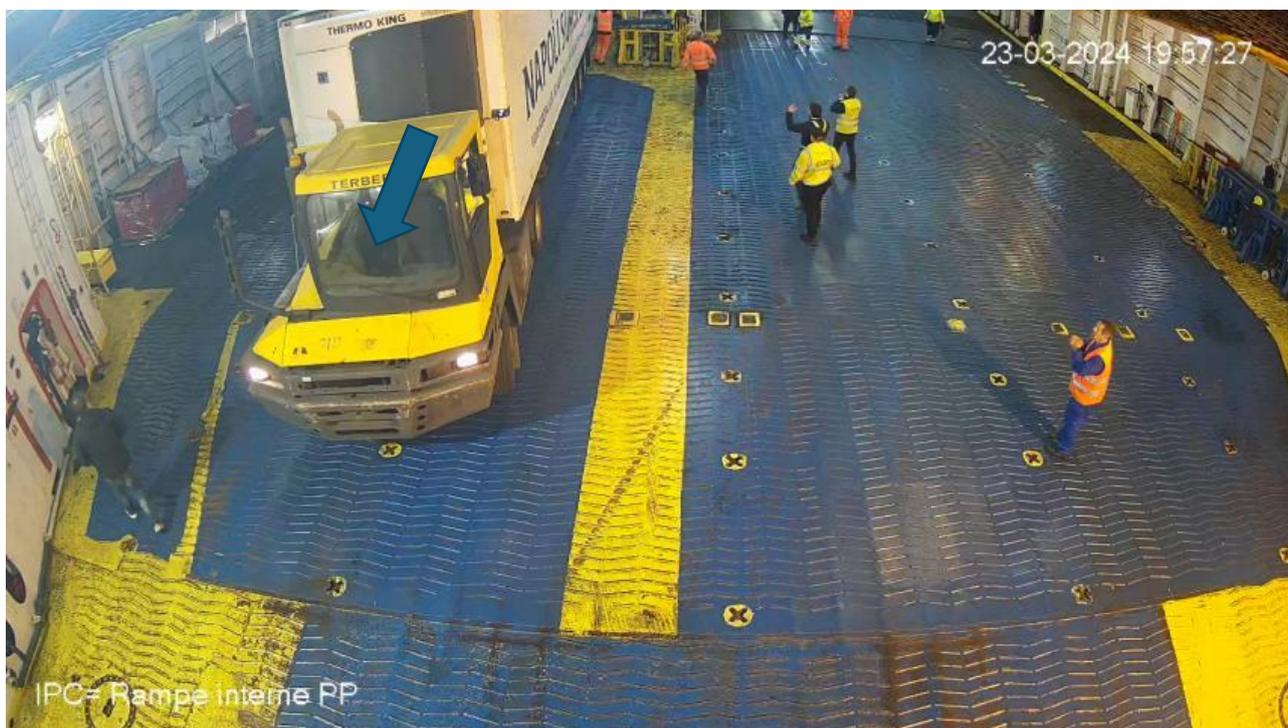
**Ore 19:57:07-19:57:27**

Il conducente manovra il semirimorchio in direzione opposta, verso l'uscita del garage, allontanandolo di circa 3 metri dal luogo dell'impatto.

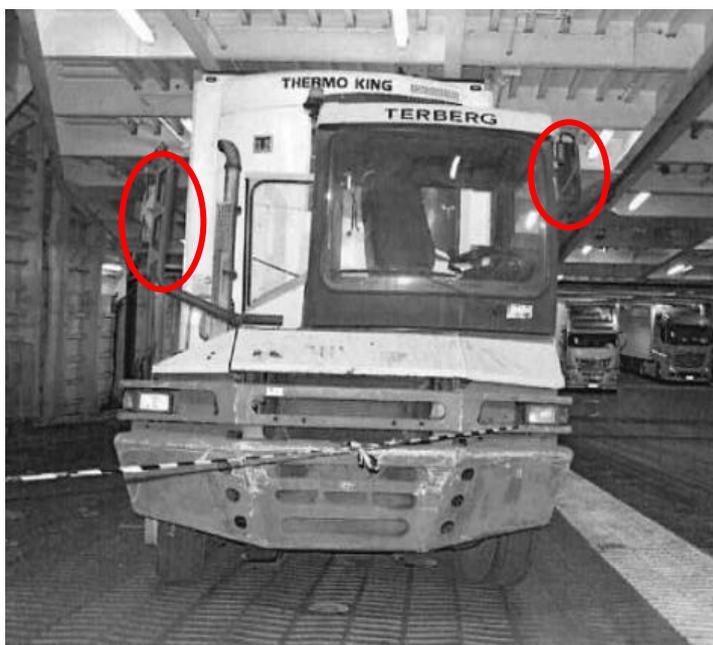
**Errore 3** – Il conducente della ralla non vede che i due marittimi sono nella traiettoria di movimento.

Ambiente fisico: il conducente della ralla non ha visibilità sulla direzione di marcia, a causa dell’ingombro del semirimorchio. I due specchietti retrovisori consentono di vedere i lati.

Figura 13. I due specchietti retrovisori della ralla coinvolta nell’incidente [foto tratta dal Verbale della Polizia Scientifica].

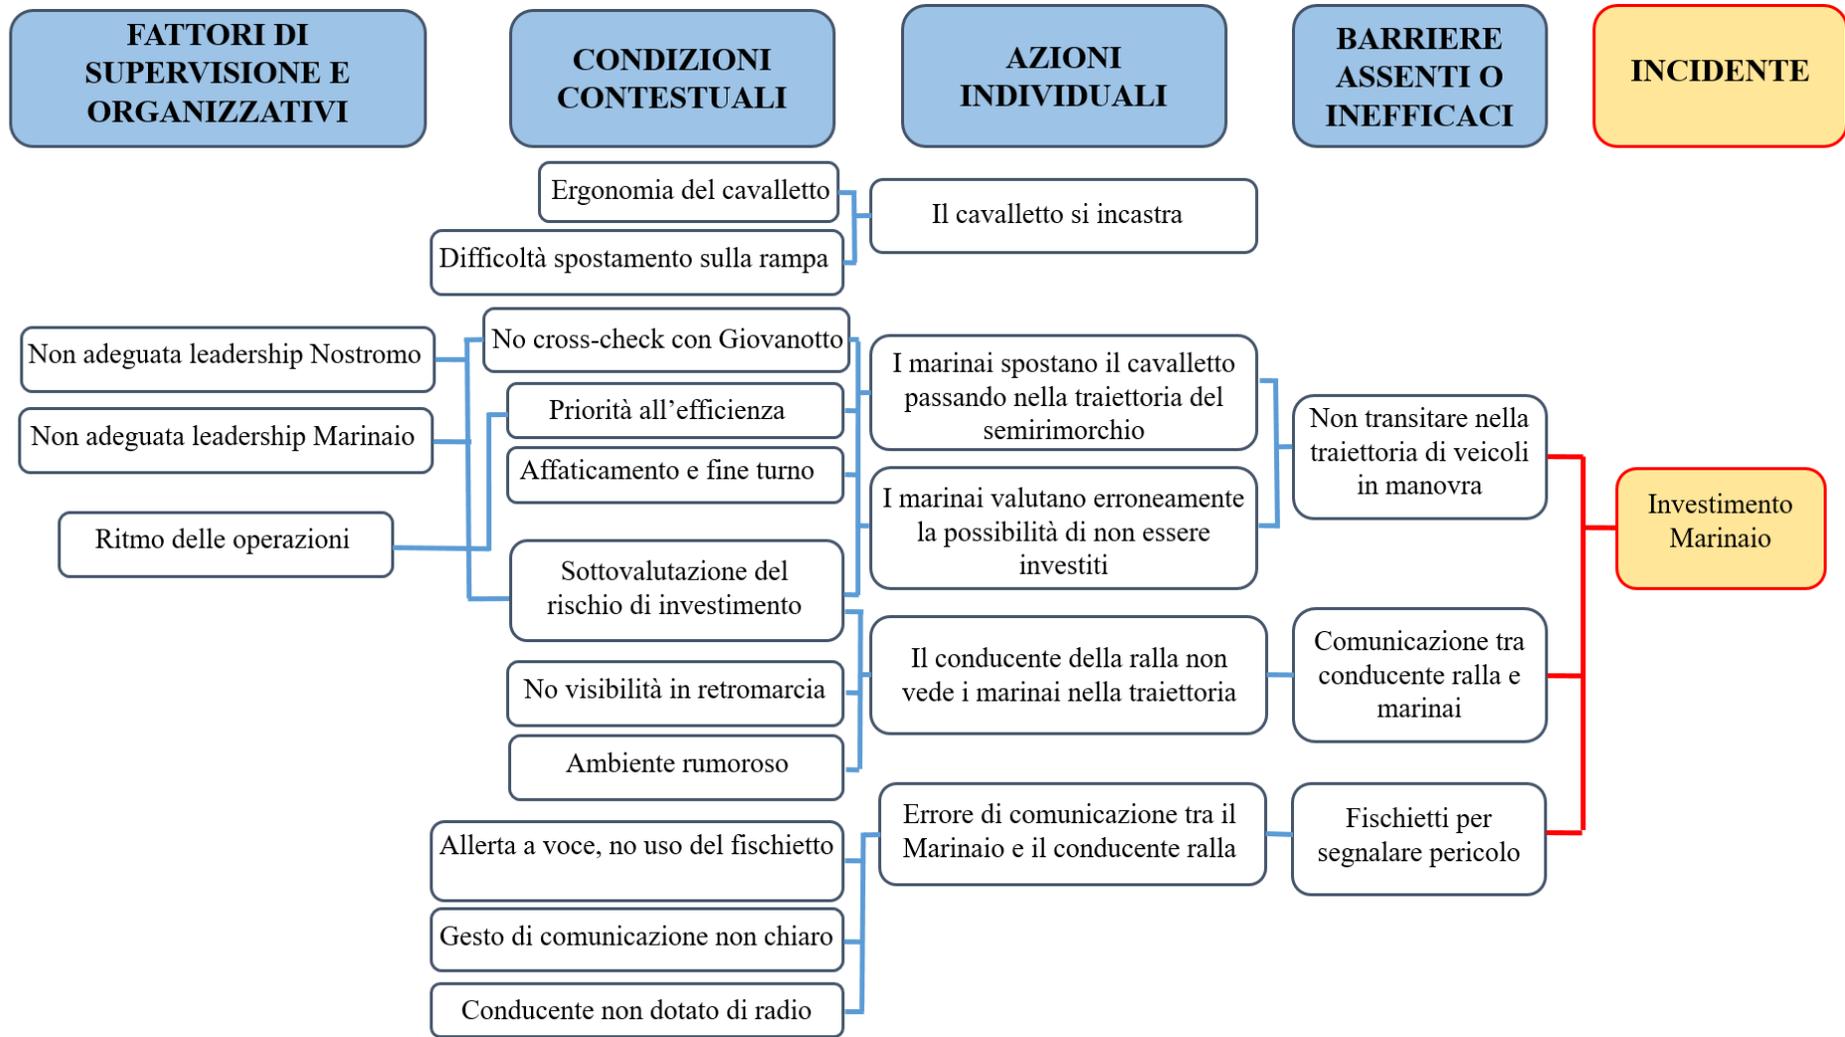
Il diagramma SOAM (Figure 12 e 13) riassume in forma sintetica tutti gli elementi di analisi precedentemente descritti, individuati come fattori che hanno contribuito o quantomeno reso possibile il verificarsi degli eventi che hanno portato all’incidente. Inoltre, il diagramma facilita l’individuazione dei link concettuali e temporali fra gli elementi individuati ai diversi livelli di analisi. Di preferenza il diagramma va letto procedendo da lato destro (quello dell’incidente e delle azioni del personale che operava in prima linea), verso quello sinistro (quello dei fattori fisicamente e temporalmente più distanti dal luogo dell’evento).

Figura 14. Diagramma SOAM dell'incidente.
