MINISTERO
DELLE INFRASTRUTTURE
E DEI TRASPORTI

RAPPORTO FINALE DI INCHIESTA

**DECESSO MARITTIMO DURANTE LE OPERAZIONI DI
MANUTENZIONE DEL MECCANISMO DI RILASCIO DELLA FREE FALL
LIFEBOAT A BORDO DELLA M/N “BBC WASHINGTON” - IMO 9283954,
PRESSO LA RADA DEL PORTO DI MARINA DI CARRARA,
IN DATA 31/07/2023
(IDENTIFICATIVO EMCIP: 2023/004450)**

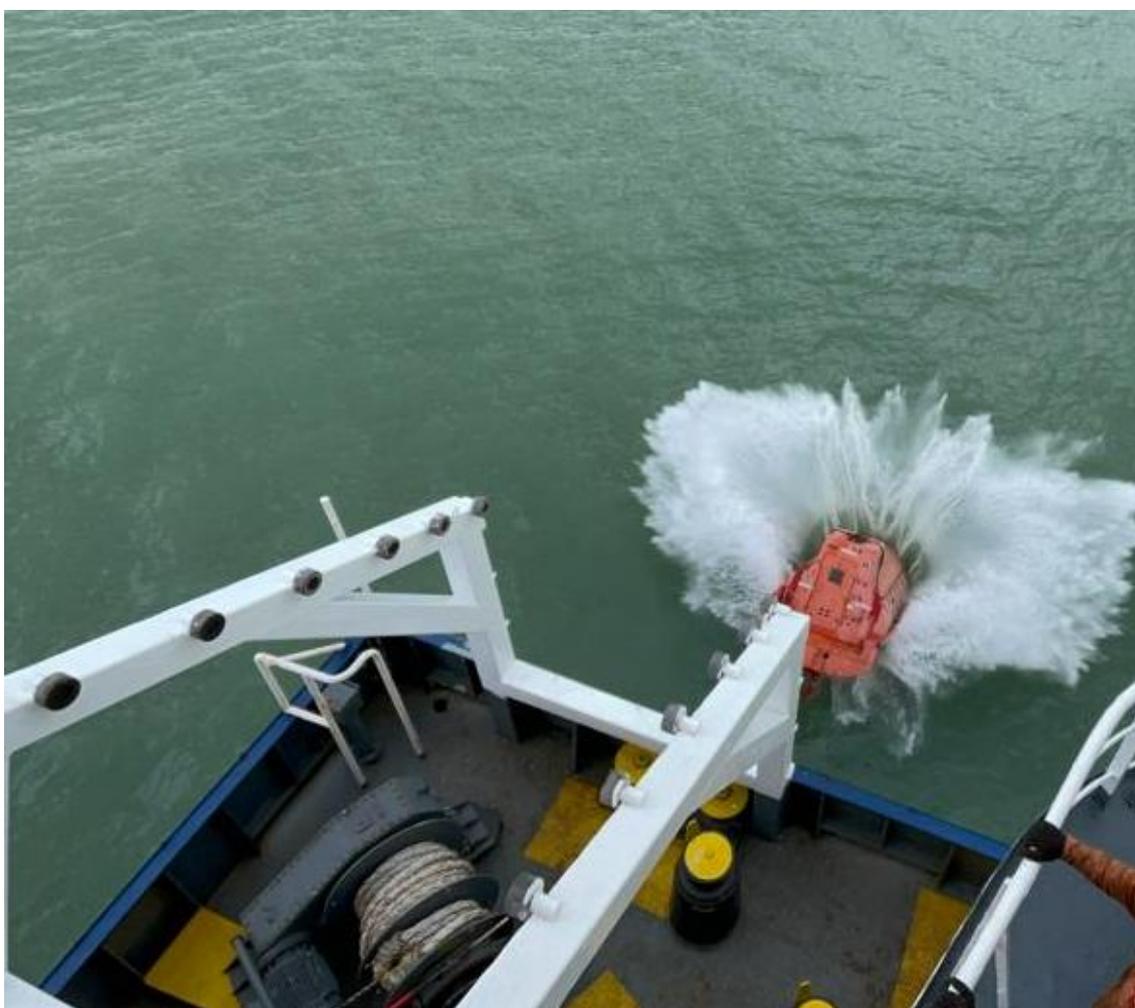
Figura n. 1 - Free Fall Lifeboat - simulazione sgancio (fonte: Capitaneria di Porto Marina di Carrara)

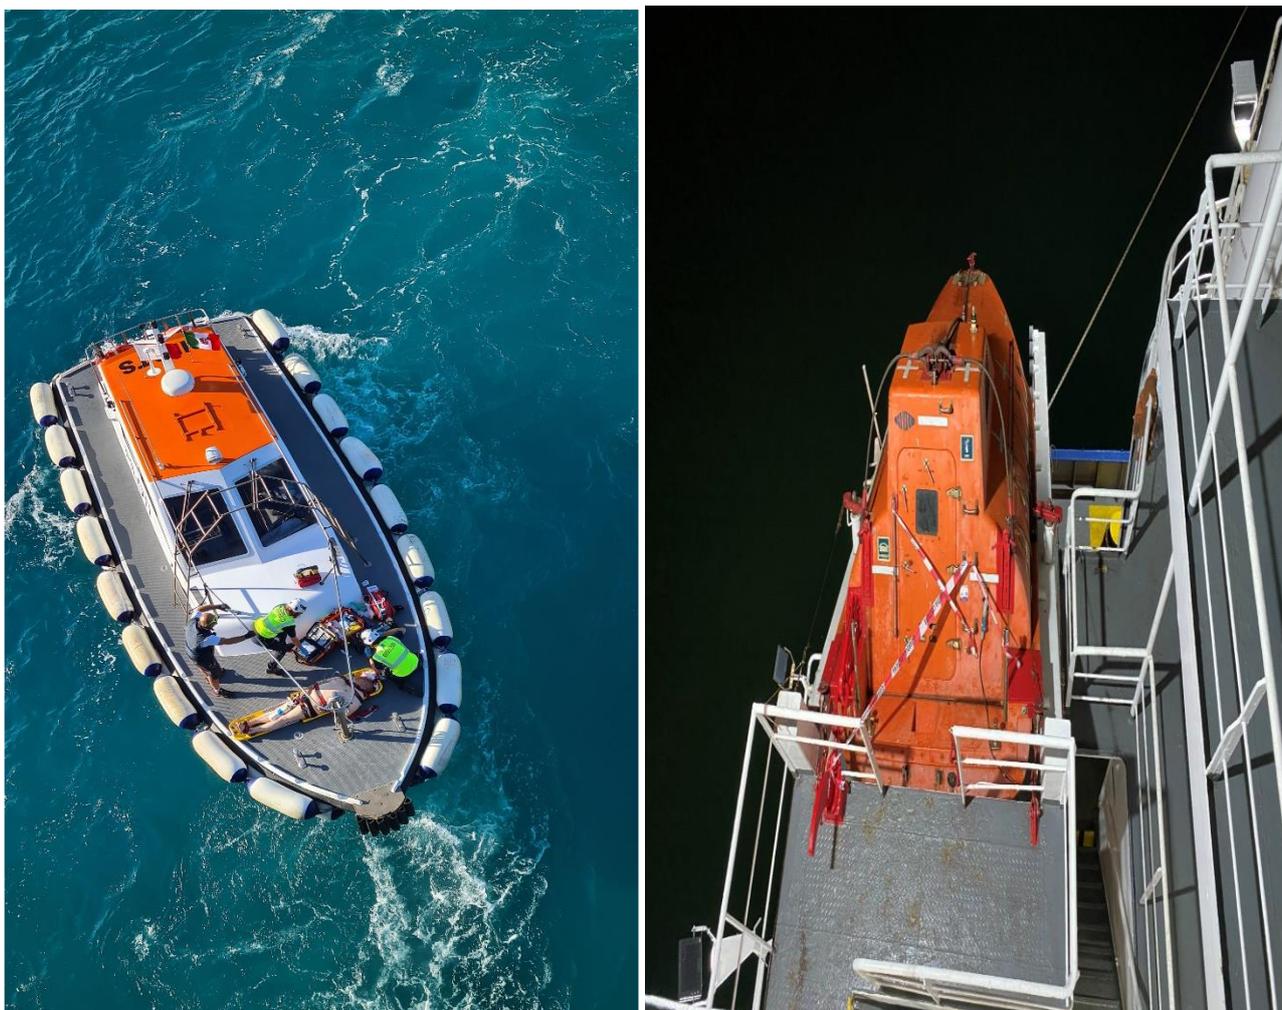
Figura n. 5 - Free Fall lifeboat posta sotto sequestro (fonte: foto Capitaneria di Porto Marina di Carrara)

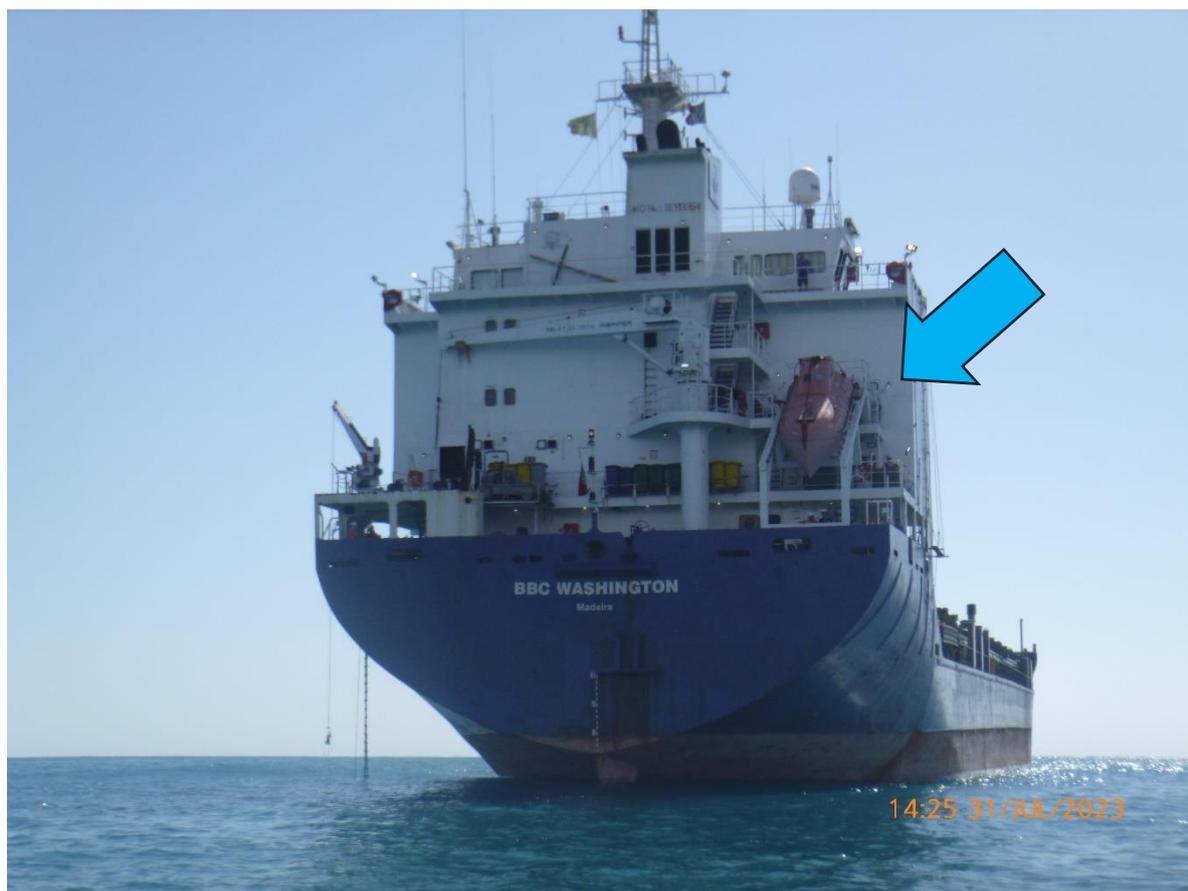
La FFLB è posizionata su una struttura inclinata sul piano orizzontale di 30°, a poppa della nave. La tenuta a bordo della FFLB avviene con l’ausilio dei seguenti elementi:

Figura n. 7 - Alloggiamento della Free Fall lifeboat (fonte: foto Capitaneria di Porto Marina di Carrara)

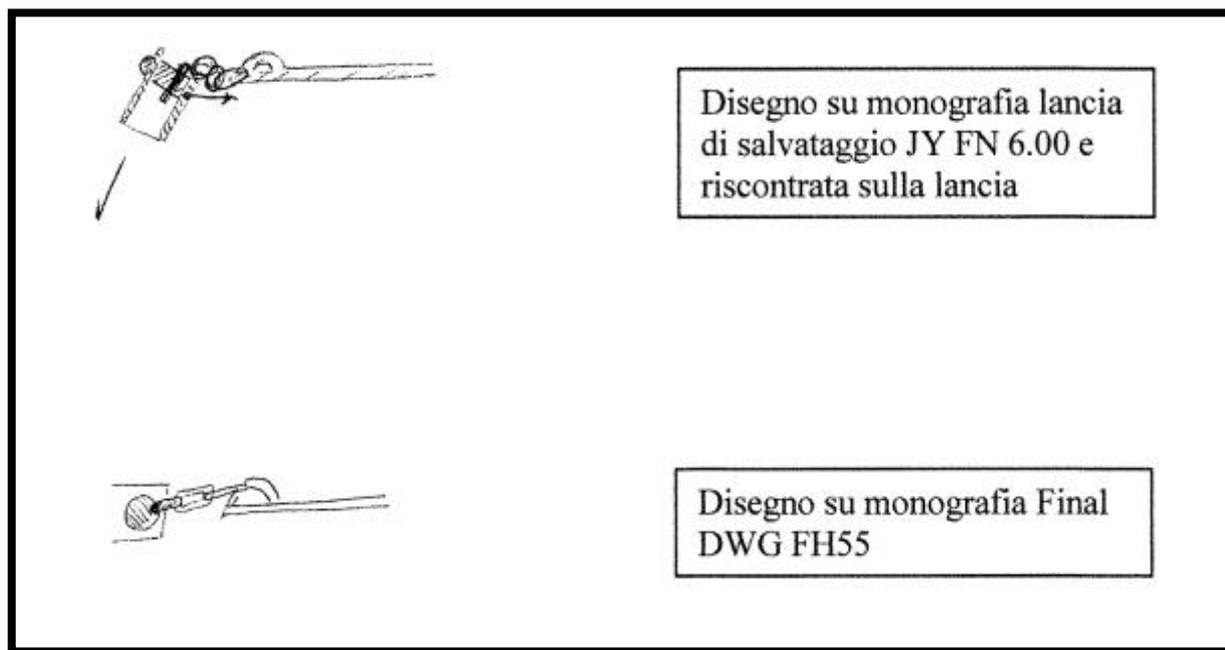
- a) La forza scaricata sugli eye plates da parte della rizza di ritenuta risulterebbe verosimilmente produrre effetti significativamente diversi nel caso di installazione conforme al disegno Final DWG FH55 dove il sistema ‘eye plates’ risulta ruotato di 90° rispetto a quello rappresentato nella monografia della scialuppa Normal Free Fall Lifeboat model JY FN 6.00.

Figura n. 9 - Immagine estrapolata dal Rapporto riassuntivo (fonte: Capitaneria di porto)

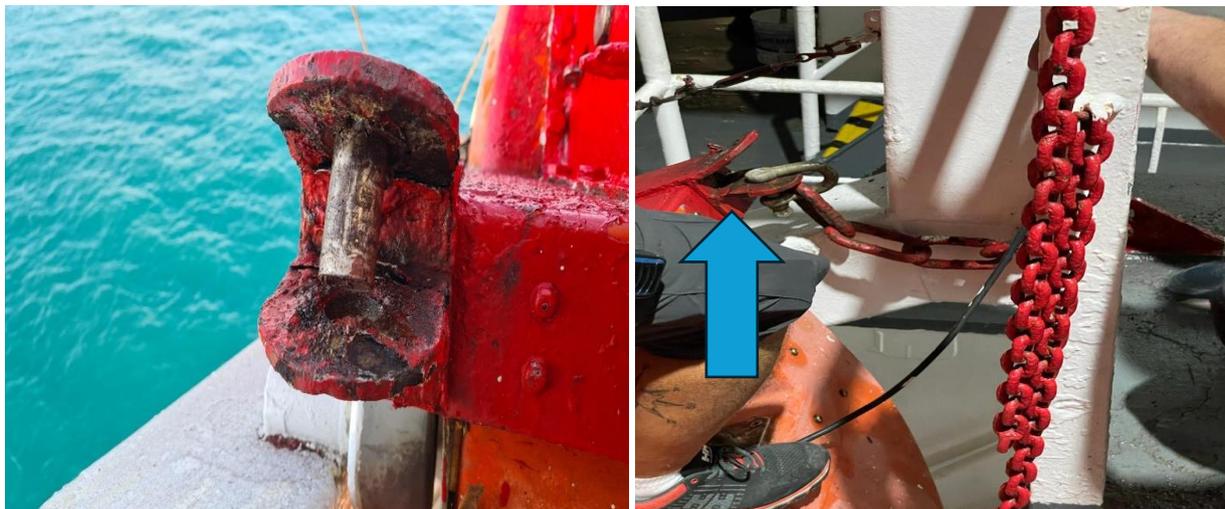
Al momento dell'incidente, la cui causa scatenante è stata l'apertura del gancio di ritenuta, la FFLB era trattenuta esclusivamente dalle catene e le fasce di ritenuta in poliestere il cui utilizzo risulta peraltro, essere frutto di autonoma iniziativa dell'equipaggio della motonave, in quel momento non erano attive. Circostanza quest'ultima che appare confermata dal fatto che dagli atti esaminati e dai sopralluoghi non sono state rilevate rotture delle fasce di ritenuta. A causa delle elevate sollecitazioni dinamiche indotte dall'iniziale caduta libera della FFLB nelle catene di ritenuta e negli elementi di ancoraggio delle stesse si sono determinate elevate sollecitazioni di flessione e taglio nelle piastre inferiori di ancoraggio dei perni che vincolavano le catene all'imbarcazione con conseguente vistosa deformazione plastica delle stesse, circostanza che ha causato la fuoriuscita del perno dalla sede e il conseguente rilascio della catena. Il fenomeno è stato favorito anche dalla vistosa riduzione di sezione dell'attacco delle piastre dovuta alla corrosione.

Figura n. 10 – Il Sistema di ritenuta ‘Free Fall lifeboat’ al 31.7.2023 (fonte: foto Capitaneria di Porto Marina di Carrara)

Sulla scorta della documentazione raccolta a bordo, è emerso che la scialuppa e i relativi dispositivi di ammaino erano stati oggetto di ispezione annuale il 13 giugno 2023 presso il porto di Newark (USA) da parte di ditta LSA Service GmbH senza alcuna osservazione. Nello specifico, il rapporto di ispezione annuale non identifica chiaramente una voce relativa agli eye plates, lasciando quindi intendere che potrebbero essere ricompresi in alcune voci omnicomprensive come outside hull oppure launch/sailing/recovery. In ogni caso lo stesso rapporto non individua alcun punto oggetto di osservazione o criticità afferente alla FFLB e al relativo sistema di ammaino necessitanti di manutenzione, così cristallizzando una situazione di perfetta efficienza ed affidabilità dei sistemi con l'apposizione della generica dicitura “Ok”. Tuttavia, la situazione rilevata a bordo a soli 48 giorni di distanza da tale visita ispettiva denota una situazione di fatto incompatibile con il normale grado di usura o deterioramento dovuto alle intemperie in un simile lasso di tempo. Il test di ispezione approfondita quinquennale risulta eseguito il 15 aprile 2019 alla presenza del DNV GL, quale organismo delegato dallo stato di bandiera (Portogallo), e non riporta osservazioni, benché debba ritenersi datato per quanto riguarda le attività manutentive delle parti oggetto di investigazione. Anche in questo rapporto non vi è evidenza se gli eye plates siano o meno stati oggetto di verifica ed eventualmente e di che tipo.

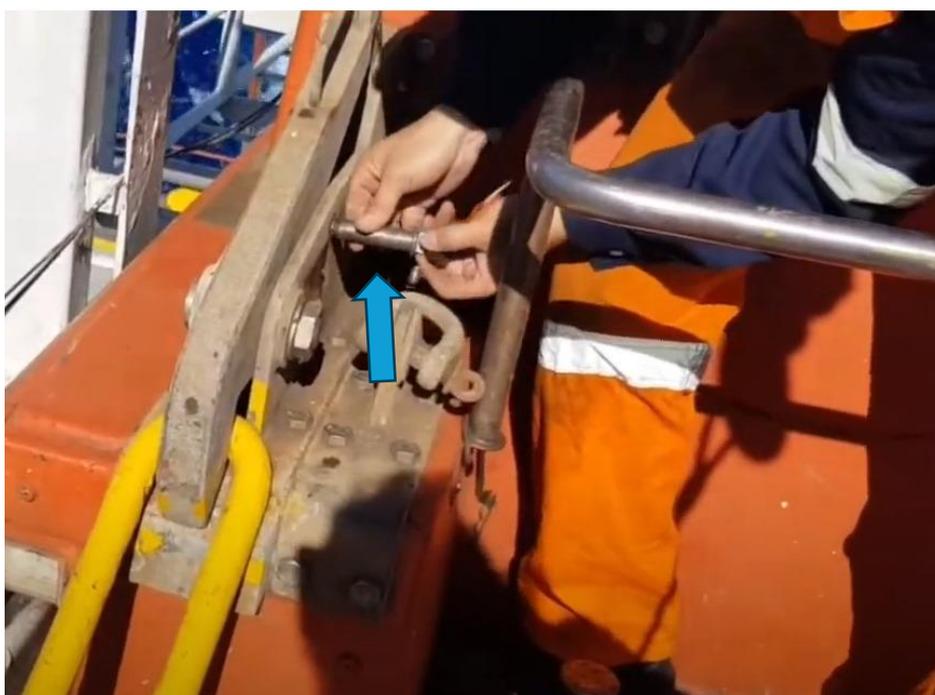
seguito indicato, che la tipologia di questo gancio non prevede il cosiddetto pin di sicurezza del gancio.

Figura n. 20 - Immagine esemplificativa di un pin di sicurezza (fonte: Internet)

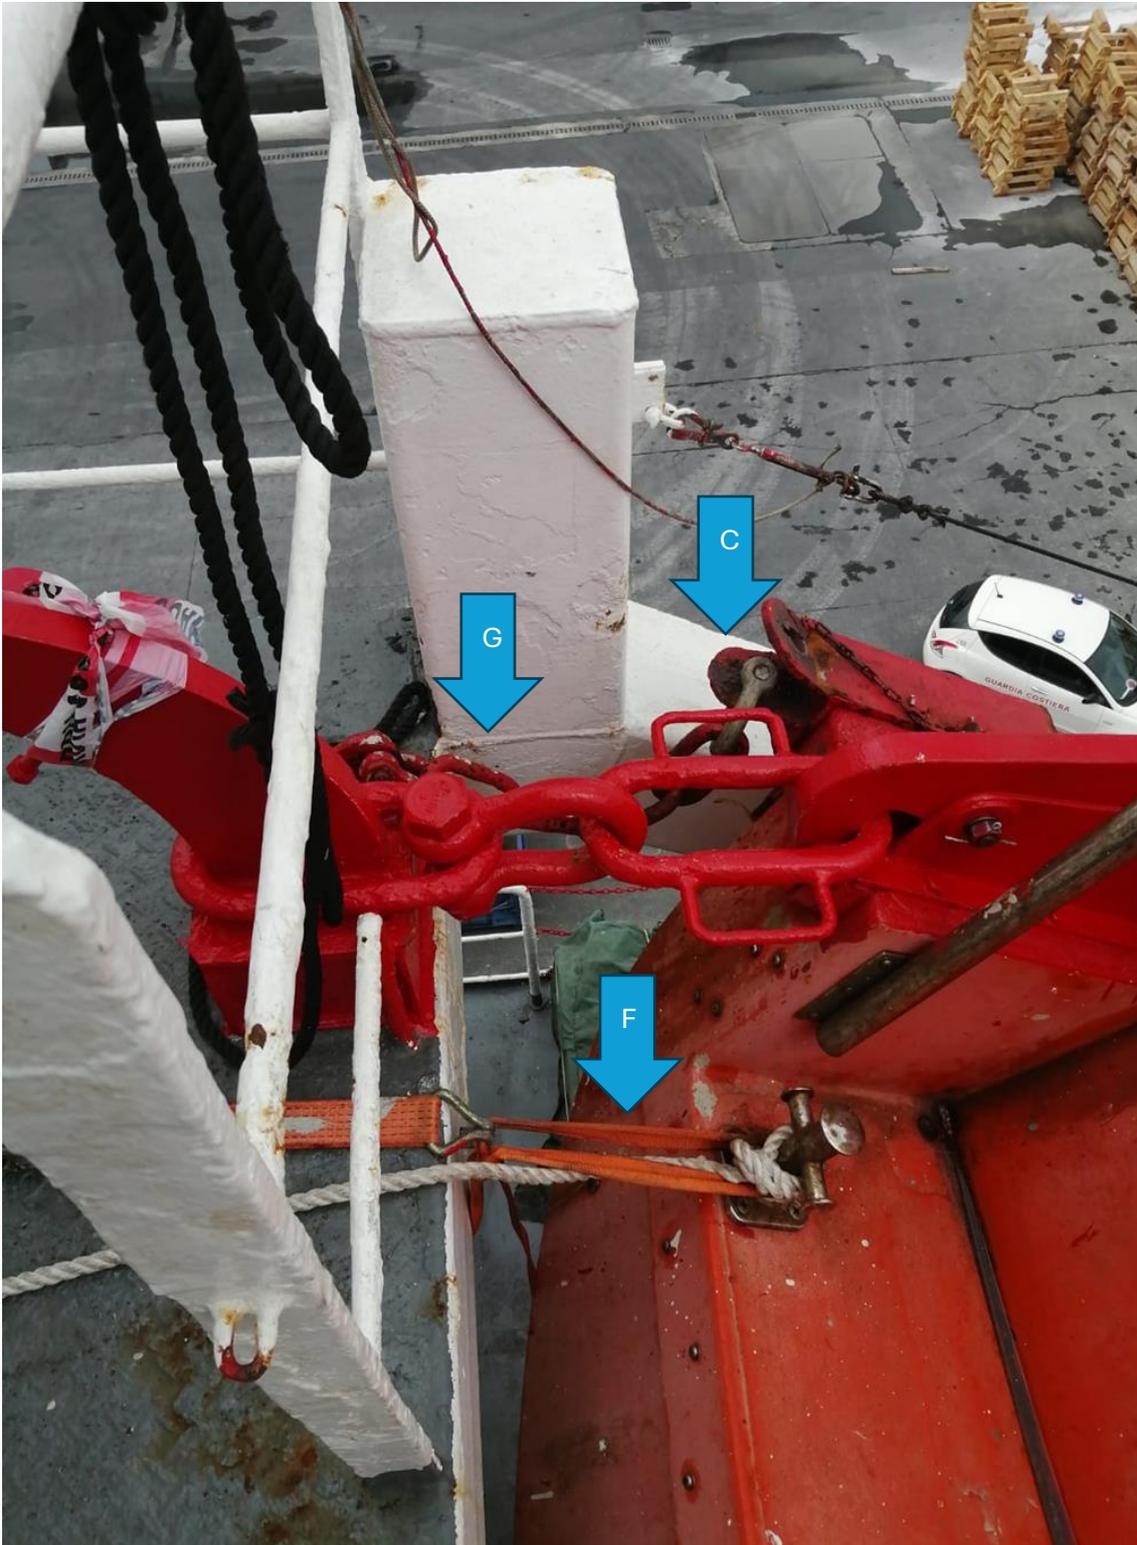
Figura n. 22 - Free fall lifeboat vista d'insieme dei dispositivi di ritenuta lato sinistro. (fonte: foto Capitaneria di Porto Marina di Carrara)

- Gancio con collegamento alla nave (G)
- Catena collegata al pin della scialuppa (C)
- Fascia di ritenuta in poliestere collegata alla bitta della scialuppa (F)

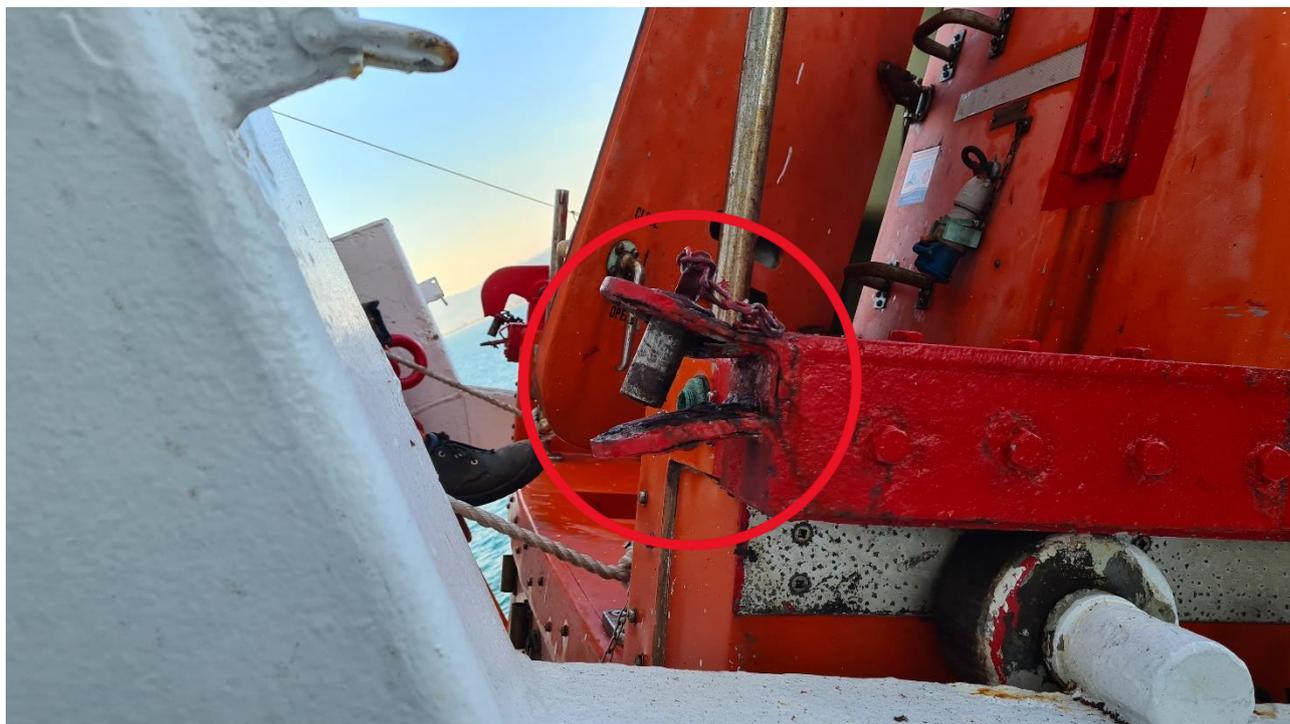
Figura n. 23 - Sistemi di ritenuta ‘Free Fall lifeboat’ al 31.7.2023 (fonte: foto Capitaneria di Porto Marina di Carrara)

- **Malfunzionamento dei sistemi di ritenuta:** Sebbene i dispositivi di ritenuta (catene, pin di sicurezza) fossero stati installati, non erano sufficientemente robusti né ben mantenuti. La corrosione e il deterioramento di parti essenziali del sistema di ancoraggio sembrano essere un fattore determinante nell'incidente. Non esistevano protocolli specifici sui sistemi di ancoraggio e ritenuta, e il loro impiego da parte dell'equipaggio non era basato su una valutazione tecnica adeguata, ma piuttosto su una pratica empirica.

RM2023.0057-05: Si raccomanda agli enti di classifica (KOREAN REGISTER – RINA – DNV – LOYDS REGISTER – BUREAU VERITAS – ABS), alla Società di gestione della nave Held Bereederungs GmbH & Co. KG, di rivedere ed eventualmente personalizzare le check-list utilizzate durante le ispezioni periodiche e manutenzioni, in modo che includano controlli specifici sui Sistemi di ritenuta e punti di ancoraggio, condizioni di corrosione, funzionamento dei dispositivi idraulici, elementi accessori delle FFLB (ganci, leve, pin).

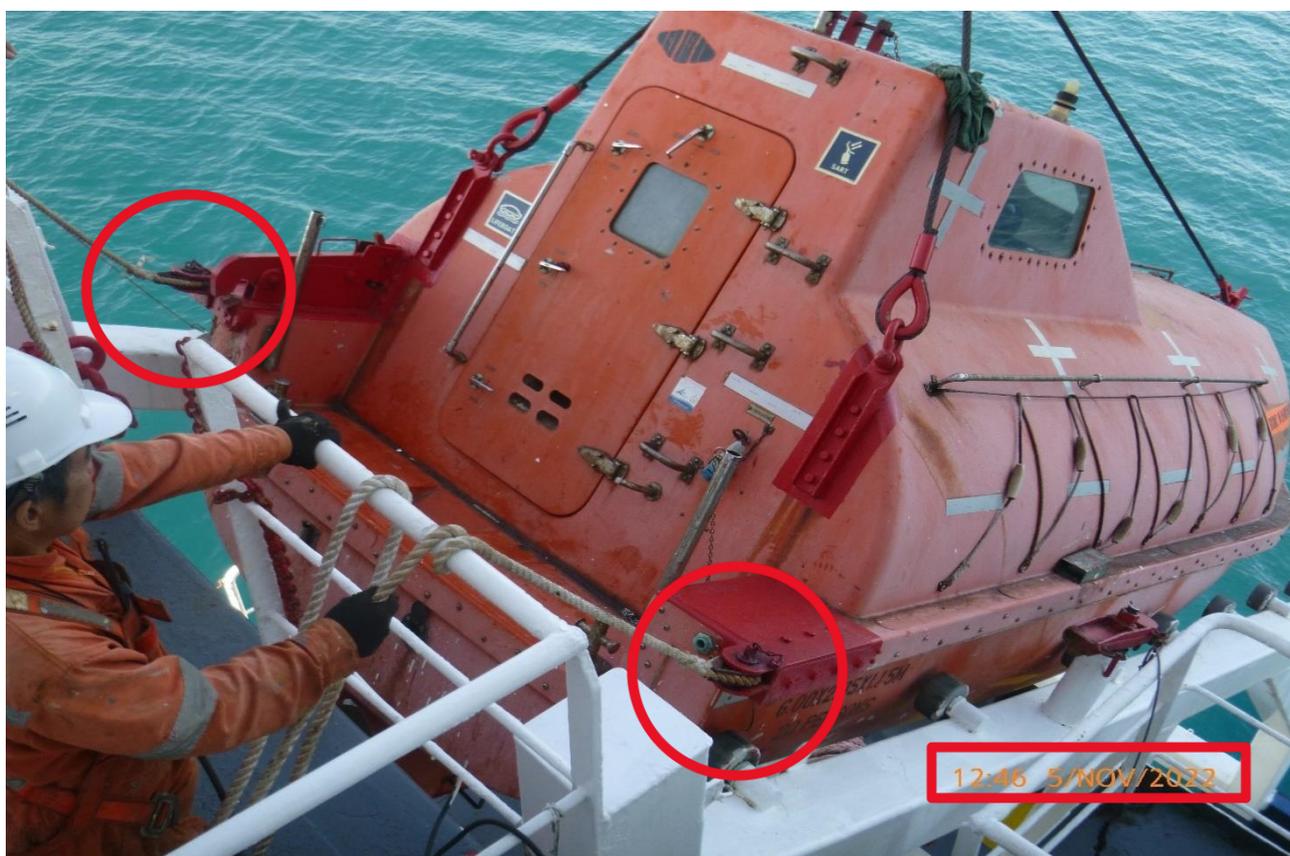
Figura n. 24 - Sistemi di ritenuta al 5.11.2022 ‘Free Fall lifeboat’ (fonte: foto Capitaneria di Porto Marina di Carrara)

- **Manutenzione e deterioramento:** Il deterioramento delle parti ispezionate in maniera così grave in un lasso di tempo relativamente breve (circa un mese) appare inverosimile, suggerendo che la manutenzione, sebbene apparisse regolare, non fosse sufficientemente approfondita o mirata a identificare potenziali difetti nascosti. Le ispezioni sembrano essere eseguite in modo superficiale, con risoluzioni delle non conformità che non venivano documentate adeguatamente o con evidenti mancanze nella gestione delle criticità.
