MINISTERO  
DELLE INFRASTRUTTURE  
E DEI TRASPORTI

## INTERIM REPORT

**SVIO DEL TRENO MERCI N. 54266/54269 DI MEDWAY ITALIA,  
PRESSO LA STAZIONE DI PARMA, LINEA BOLOGNA - PIACENZA,  
AVVENUTO IN DATA 11/07/2024  
(IDENTIFICATIVO ERAIL: IT-10582)**

10 luglio 2025

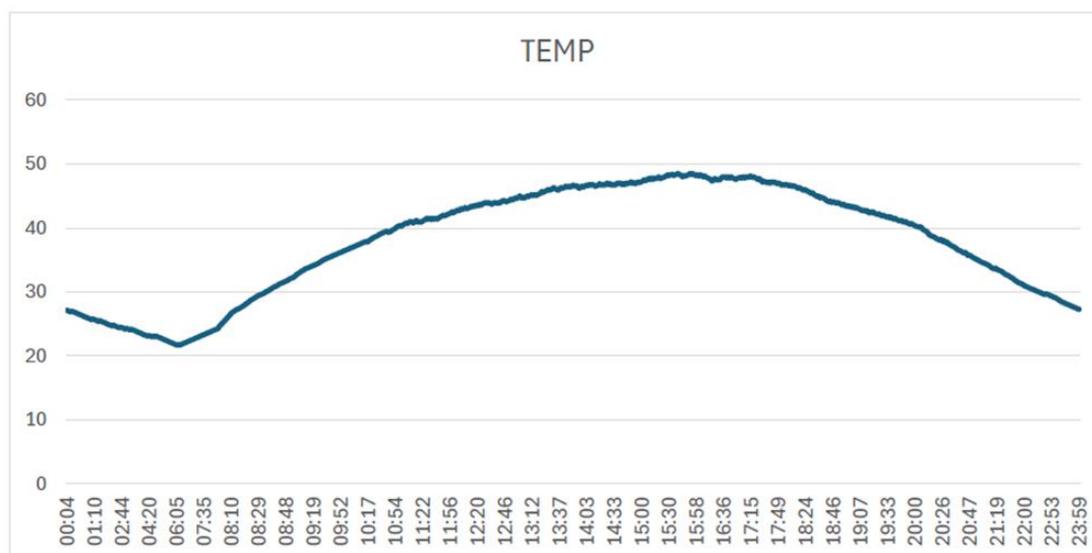
Le condizioni meteorologiche al momento dell'evento erano buone: cielo sereno, assenza di fenomeni metereologici rilevanti e buona visibilità. Secondo quanto riportato nella relazione di indagine redatta dal personale del GI la temperatura ambiente era di 35°C. La temperatura delle rotaie al momento dell'incidente, come rilevabile dalla documentazione in atti era pari a 47,5°C.

**Fig. 1** – Grafico Tempo- Temperatura delle rotaie del giorno 11/07/2024 (Fonte RFI).

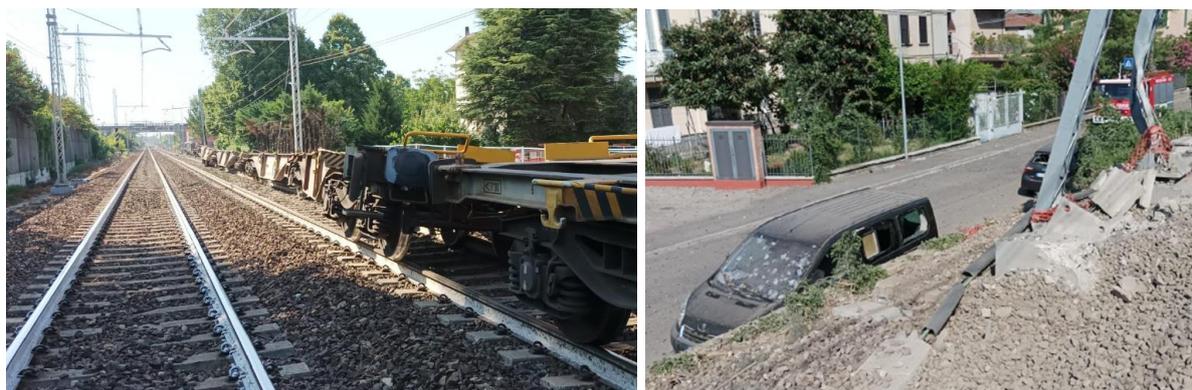
- i componenti degli scambi 8A, 27A e 3B e l'armamento ferroviario di un tratto di 1800 m del binario IV della stazione di Parma;
- la linea di contatto e pali tipo LSU e il montante di un portale TE;
- i cunicoli e i cavi IS e TLC e le casse di manovra dei deviatori;
- una garitta e vari enti di IS, SCMT e TLC del binario IV.

**Fig. 3.1, 3.2** – Danni all'infrastruttura a seguito dell'evento (Fonte RFI).

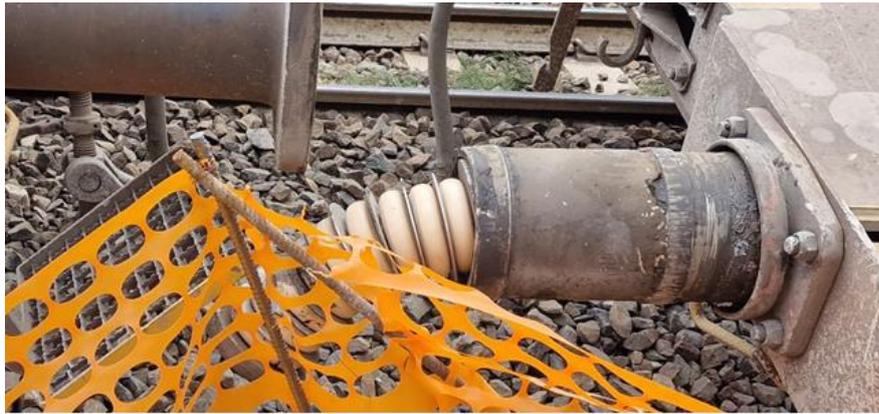
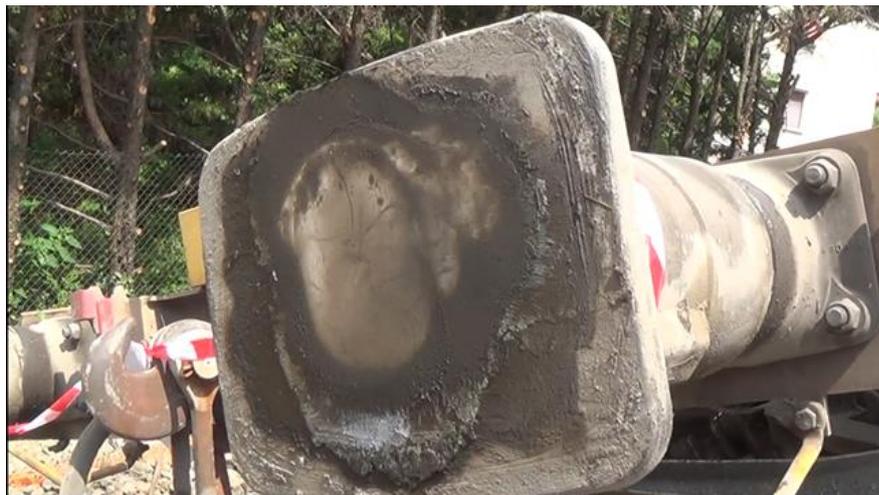
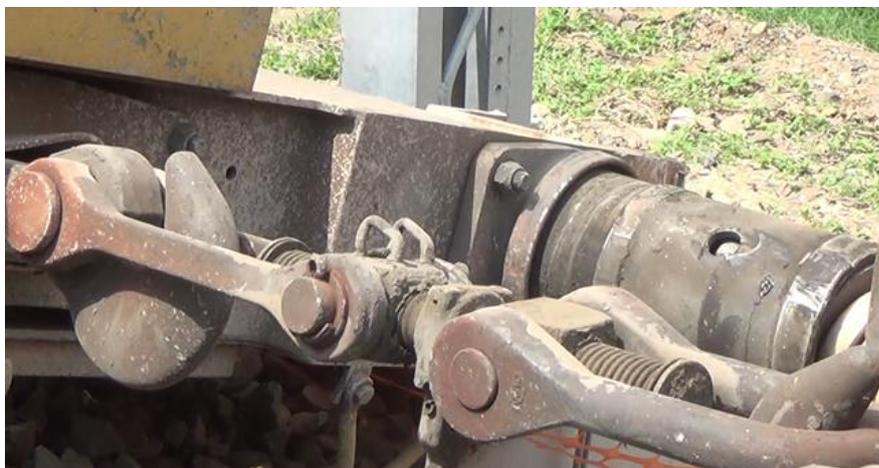
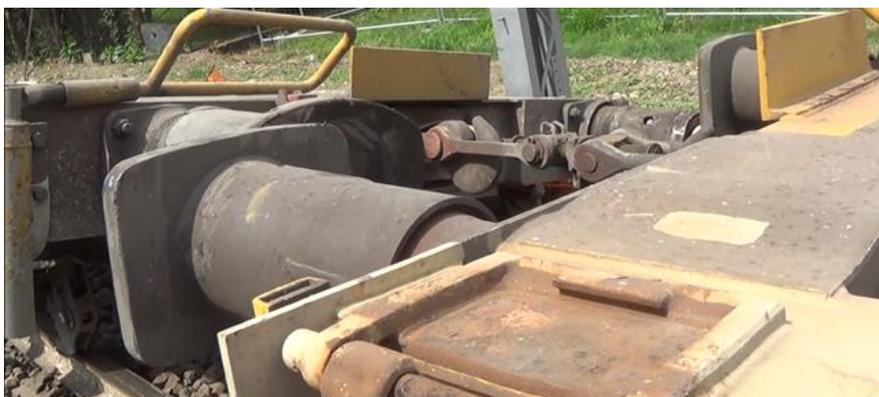
Dai primi accertamenti esperiti in loco si è potuto constatare la totale distruzione dell'infrastruttura ferroviaria interessata dall'evento (armamento, pali elettrici, portale di segnalamento ecc.) e la completa demolizione dei due carri (15° e 16° in composizione) interessati dallo svio che sono risultati privi dei rispettivi assili e con parte dei respingenti divelti.

**Fig. 4.1, 4.2, 4.3, 4.4** – Danni al treno n. 54266/54269 a seguito dell'evento (Fonte Ufficio).

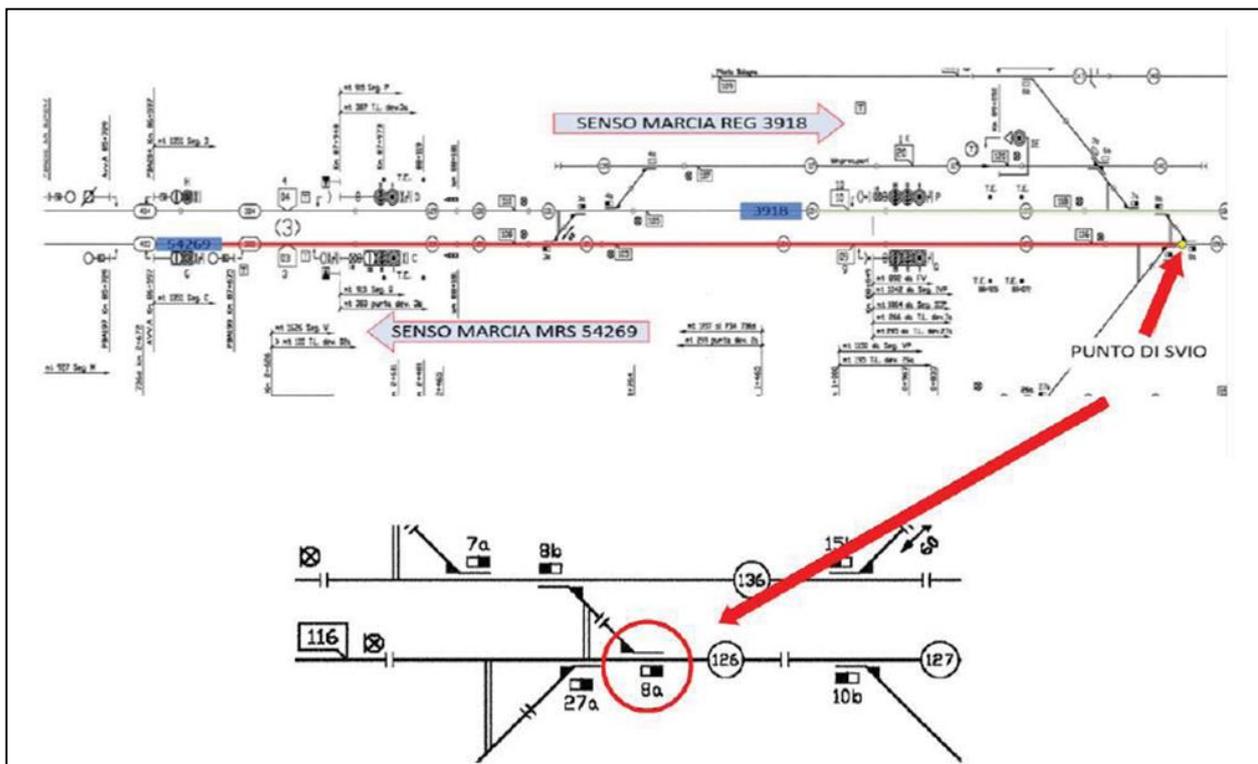
**Fig. 5** – Piano schematico del tratto in cui si è verificato l'evento con dettaglio delle "serraglie corte" comprese tra gli scambi 10B, 8A e 27A (Fonte RFI).

Il telaio degli aghi presentava una deformazione di allineamento in corrispondenza della cassa di manovra. Il punto di sormonto si individuava in corrispondenza dell'inginocchiatura.

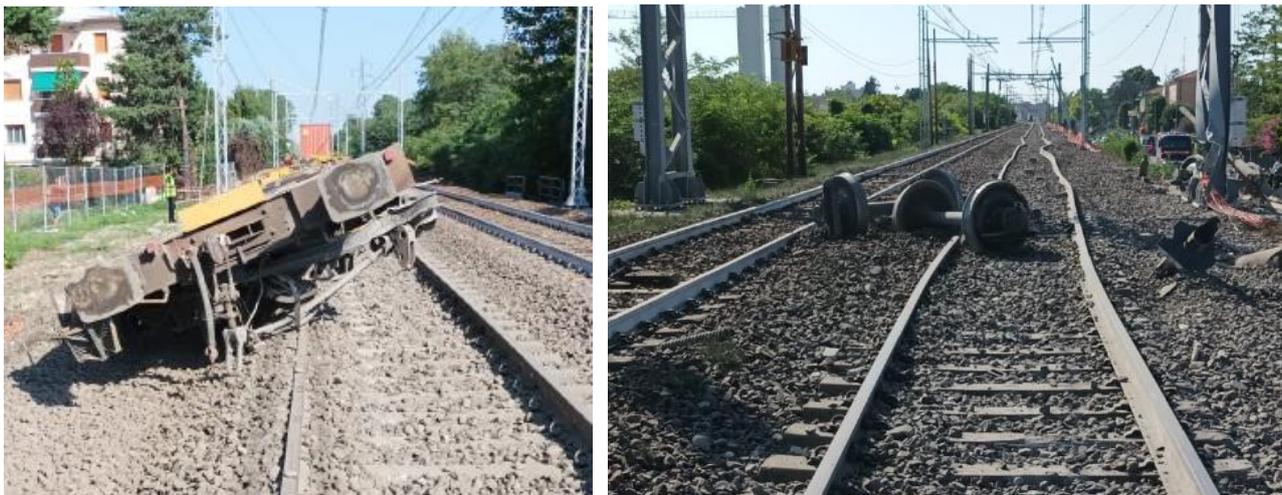
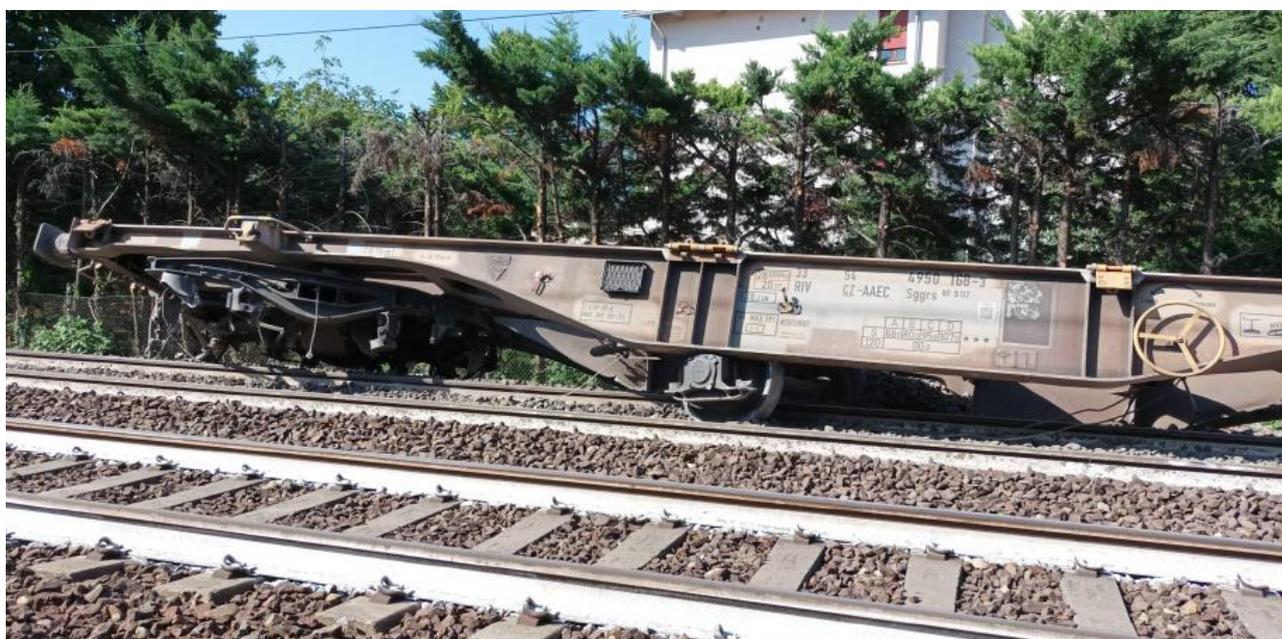
Il carro in posizione 15 (penultimo) risultava con il carrello anteriore smt ancora sui binari, con i bordini destri appoggiati sul fungo, mentre il carrello centrale e quello di coda, quest'ultimo avente una sola sala, risultavano sviati. I carrelli del carro in posizione 16 (ultimo) risultavano a contatto della massicciata, con ancora ralla e controralla unite, ma sprovvisti di sale ed in taluni casi anche delle molle di sospensione. Le sale montate, per quanto danneggiate, non presentavano segni evidenti di riscaldamento o di rotture pregresse. Sulle superfici di rotolamento e sui bordini si notavano segni di urti e danneggiamenti compatibili con la marcia fuori binario. Le molle di sospensione di tara e di carico (queste ultime influenti dato che i due carri viaggiavano vuoti), sia quelle rinvenute lungo i binari che quelle rimaste nella propria sede, non presentavano, al controllo visivo, evidenze di rotture o di snervamenti/cedimenti. I ceppi del freno del carro in posizione 15, rimasti in posizione, apparivano molto consumati e pertanto si deve dedurre che il problema segnalato con l'applicata etichetta "K" fosse proprio relativo all'impianto pneumatico. I telai dei carrelli interessati dello svio risultavano estremamente danneggiati. Le unioni meccaniche tra i carri e quelle tra i semicarri, seppur danneggiate, erano ancora attive dopo l'evento. Tra i carri sviati la condotta del freno risultava sganciata, mentre i relativi rubinetti risultavano aperti; si può ritenere che il distacco sia avvenuto a seguito o durante l'evento di svio. Il respingente anteriore sinistro del carro in posizione 16 era completamente distrutto, per via della perdita del piatto e della camicia esterna, con fuoriuscita degli elementi elastici. Sono state rilevate anche delle molle dei pattini rotte ma il tipo di rottura, netta e senza evidenza di ruggine, lascia supporre che sia avvenuta durante l'evento, a seguito degli urti tra il telaio del carro ed il telaio dei carrelli conseguentemente alla perdita delle sale montate.

A livello di formazione del convoglio, si è registrato che la maniglia del gancio non era nella posizione di riposo e la regolazione dell'altezza dei respingenti non era sempre uniforme. Inoltre, premesso che il treno era previsto in regime di frenatura impostato su P (passeggeri), si segnala che l'ultimo carro presentava sul lato sinistro smt la leva d'isolamento del freno ed il commutatore G/P tranciati/danneggiati, mentre sul lato destro la leva G/P risultava in posizione invertita, ovvero in posizione apparente G (merci). L'entità degli urti subiti e i danni sui carrelli e timoneria del freno rendono tuttavia impossibile stabilire con certezza la posizione delle leve pre-evento.

**Fig. 8.1, 8.2, 8.3** – Materiale rotabile sviato (Fonte RFI).
