MINISTERO
DELLE INFRASTRUTTURE
E DEI TRASPORTI

Ufficio per le investigazioni ferroviarie e marittime

INTERIM REPORT

**INCENDIO A BORDO DEL M/Y ATINA DI BANDIERA COOK ISLANDS,
OCCORSO IN DATA 10/08/2024
(IDENTIFICATIVO EMCIP: 2024/003676)**

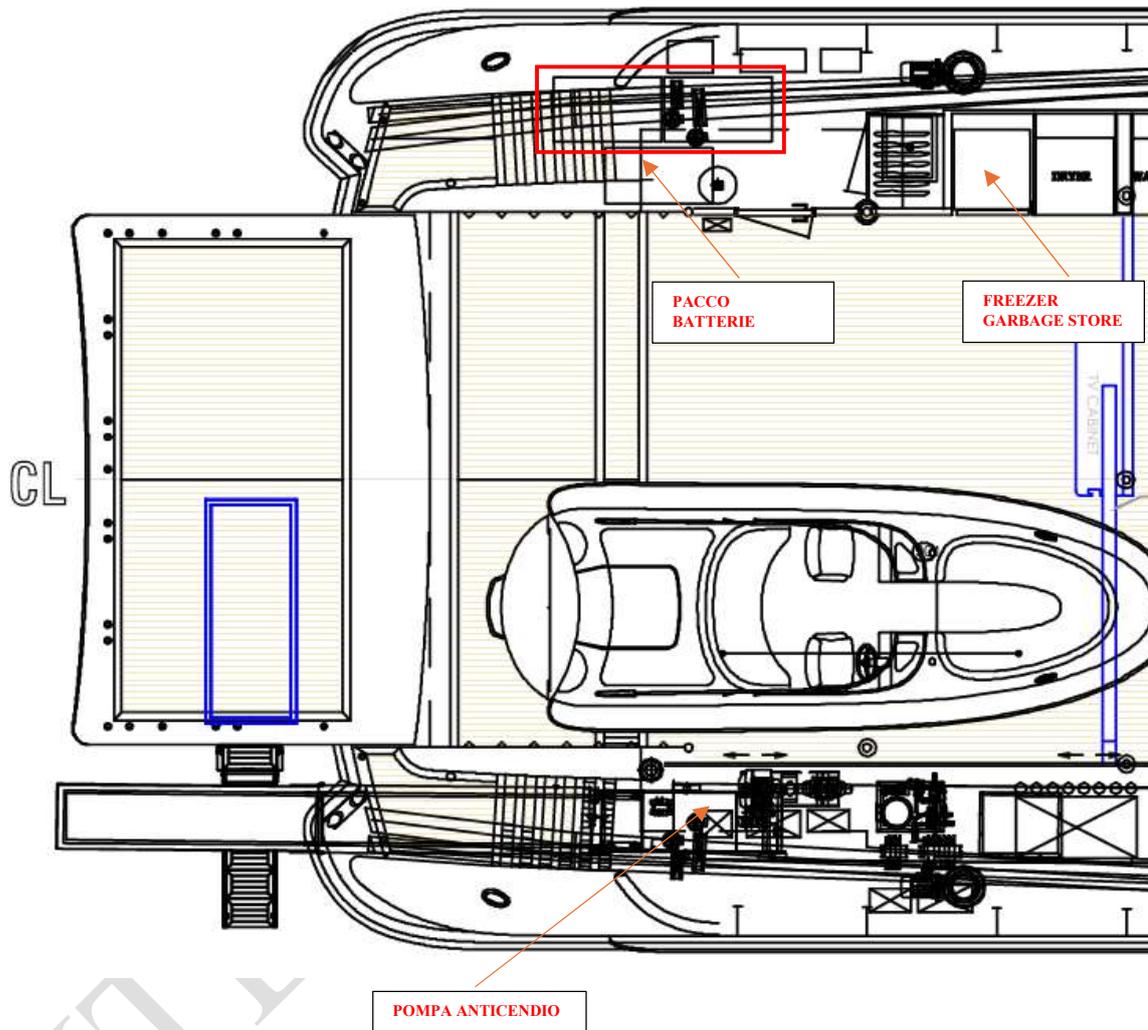
3 – Dettaglio della posizione del freezer garbage store e del pacco batterie (Layout General arrangement refit)

Il lowerdeck è costituito da un tender garage dove sono collocati n. 2 seadoo e n. 1 moto d'acqua. Nella stessa zona, sul lato sinistro è posizionato il pacco batterie, costituito da n. 6 batterie, un freezer ed il garbage store; sul lato destro le pompe antincendio.

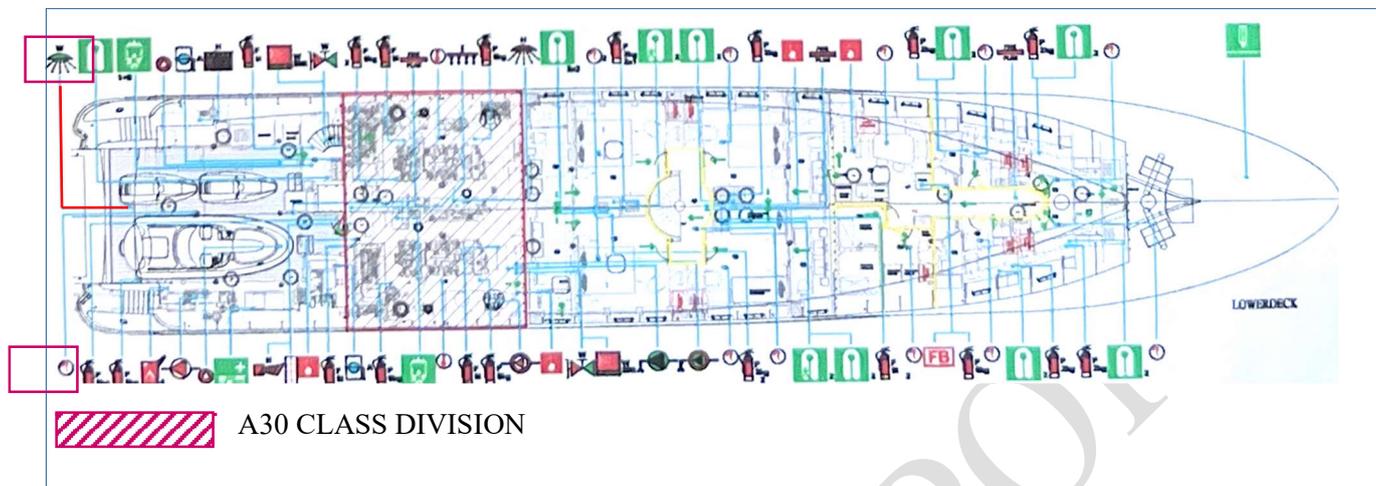
4 – Indicazione compartimentazione e dotazioni antincendio (Safety plan)

Come indicato nel Fire/Safety plan, la zona del tender-garage è zona protetta da un impianto di rivelazione di fumo e da sistema un sistema di spegnimento drenching; la sala macchine è dotata di compartimentazione antincendio A30.

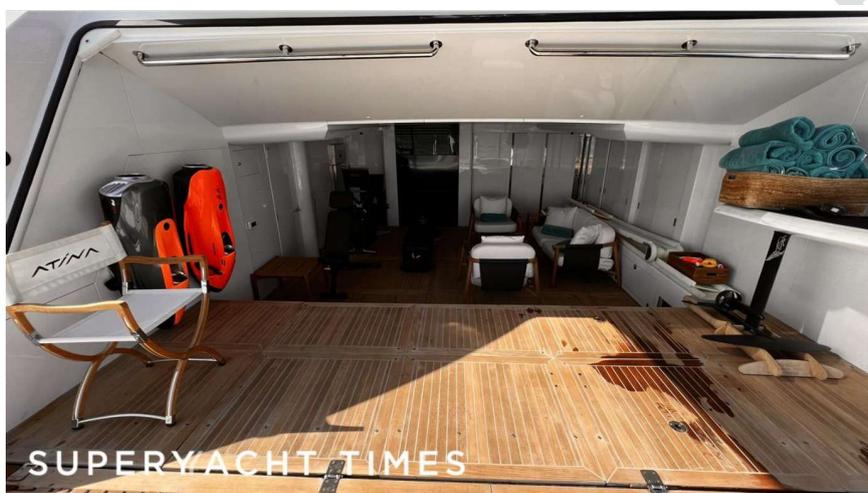
5 – Tender garage _Immagine prima dell'incendio

L'incendio aveva origine nella zona poppiera, verosimilmente da un'unità freezer destinata alla raccolta dei rifiuti, in prossimità dell'ingresso della sala controllo motori, con rapida propagazione all'interno del garage facilitata dalla presenza di elementi infiammabili, come vaschette raccogli gocce in plastica, isolamento sintetico e involucri di cablaggio.

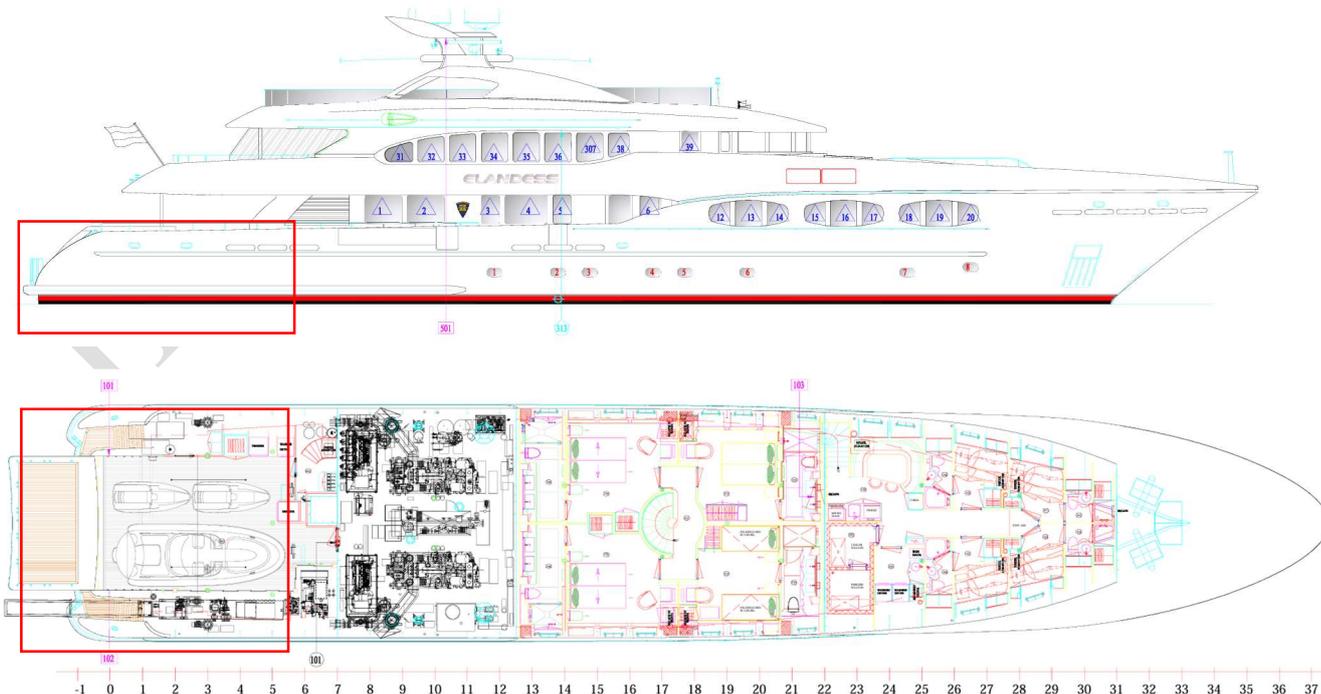
7 – Zona di sviluppo dell'incendio

Nelle figure seguenti è indicata la zona di sviluppo dell'incendio:

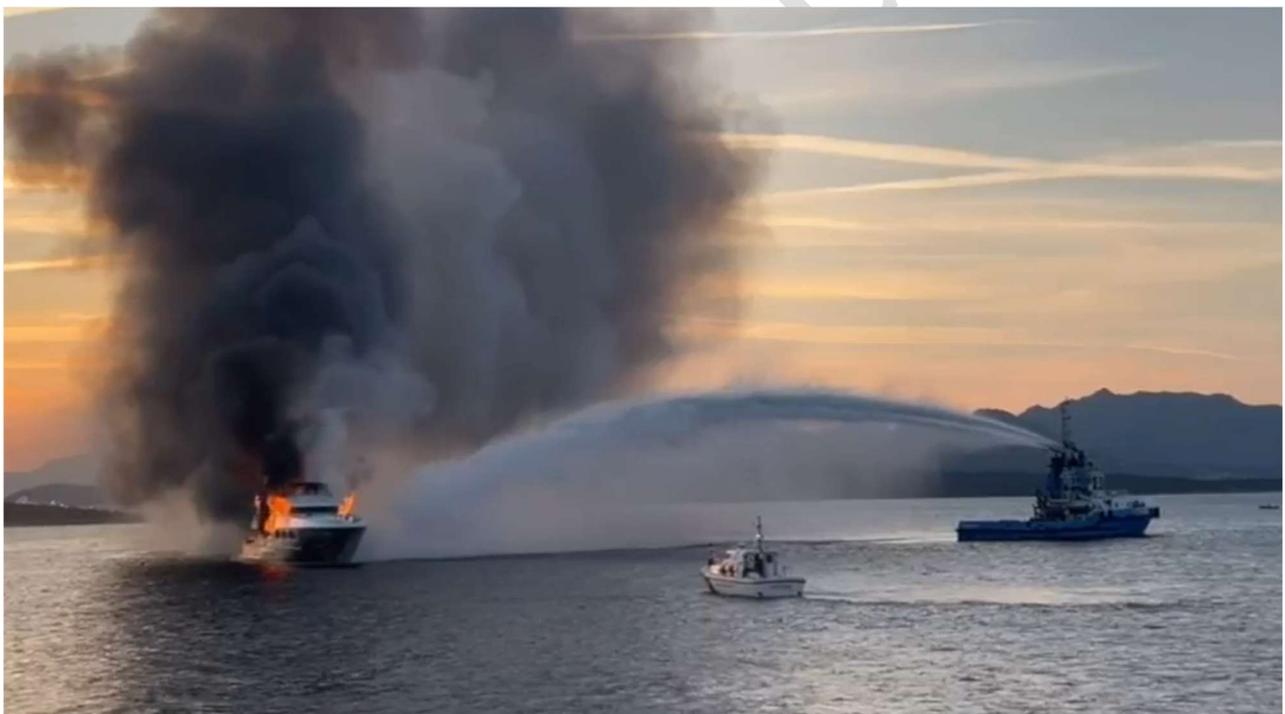
9 – Fasi di spegnimento (Fonte web)

Alle ore 21:15 lo yacht ATINA si traversava su un fianco e lentamente affondava su un fondale di circa 7-8 metri.
