MINISTERO
DELLE INFRASTRUTTURE
E DEI TRASPORTI

Ufficio per le investigazioni ferroviarie e marittime

INTERIM REPORT

**INCENDIO A BORDO DEL M/Y ATINA DI BANDIERA COOK ISLANDS,
OCCORSO IN DATA 10/08/2024**

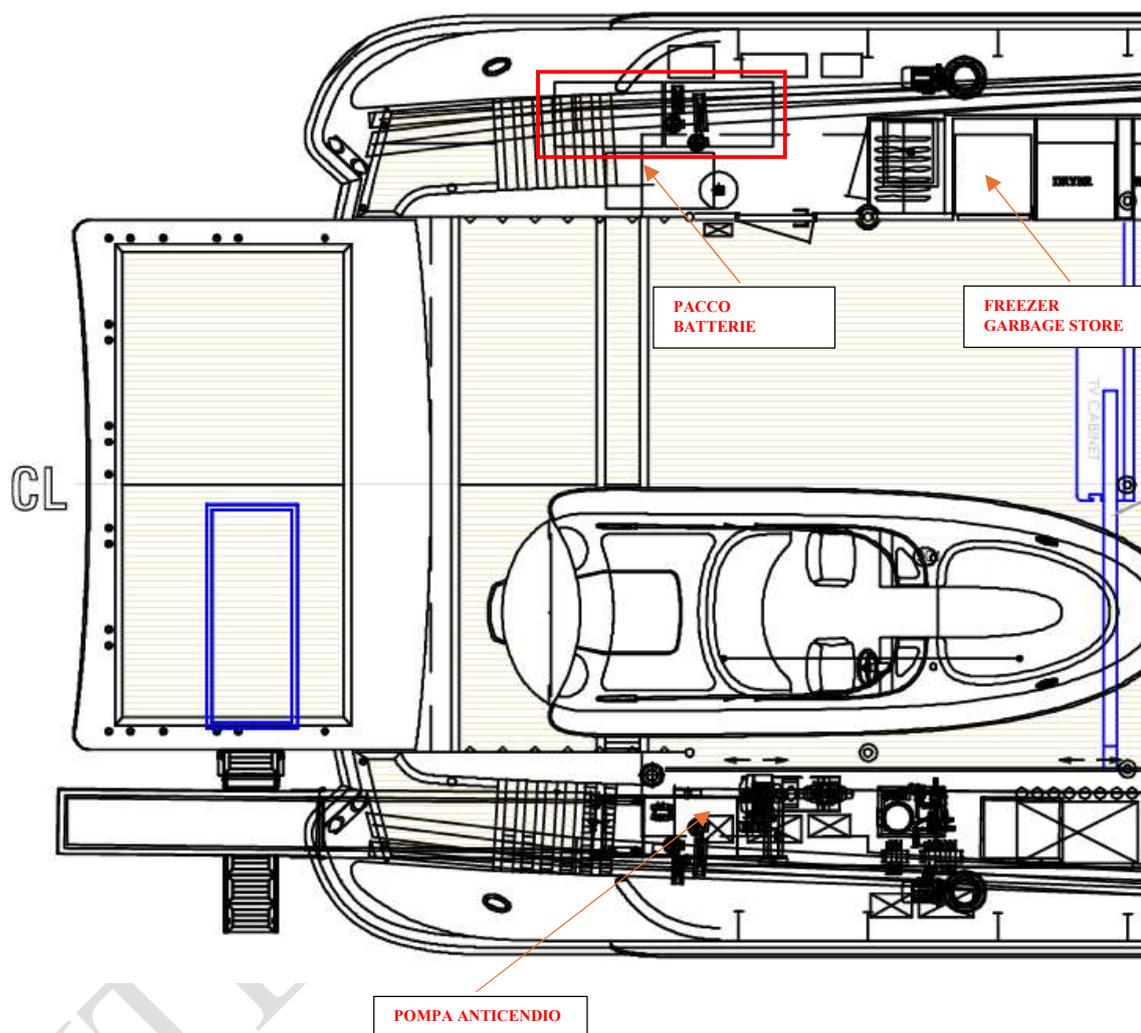
Il lowerdeck è costituito da un tender garage dove sono collocati n. 2 seadoo e n. 1 moto d'acqua. Nella stessa zona, sul lato sinistro è posizionato il pacco batterie, costituito da n. 6 batterie, un freezer ed il garbage store; sul lato destro le pompe antincendio.

3 – Dettaglio della posizione del freezer garbage store e del pacco batterie (Layout General arrangement refit)

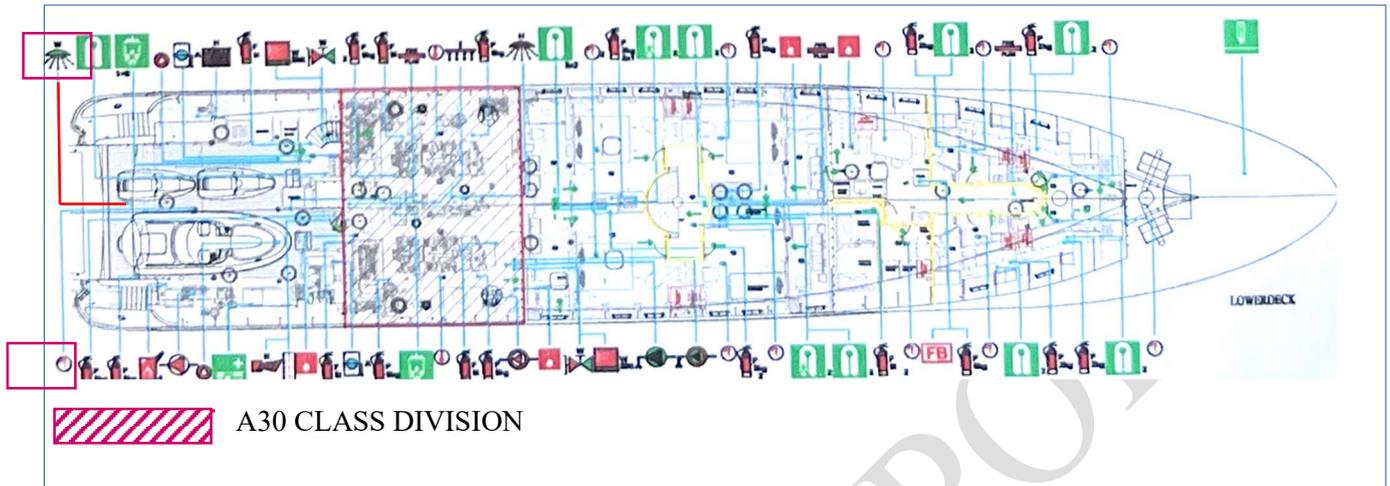
Come indicato nel Fire/Safety plan, la zona del tender-garage è zona protetta da un impianto di rivelazione di fumo e da sistema un sistema di spegnimento drenching;

, la sala macchine è dotata di compartimentazione antincendio A30;

4 – Indicazione compartimentazione e dotazioni antincendio (Safety plan)

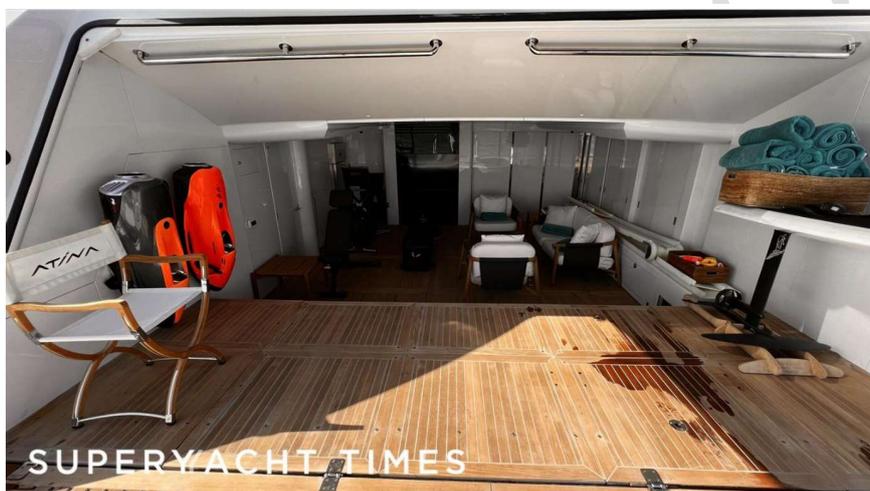
5 – Tender garage _Immagine prima dell'incendio

L'incendio aveva origine nella zona poppiera, verosimilmente da un'unità freezer destinata alla raccolta dei rifiuti, in prossimità dell'ingresso della sala controllo motori, con rapida propagazione all'interno del garage facilitata dalla presenza di elementi infiammabili, come vaschette raccogli gocce in plastica, isolamento sintetico e involucri di cablaggio.

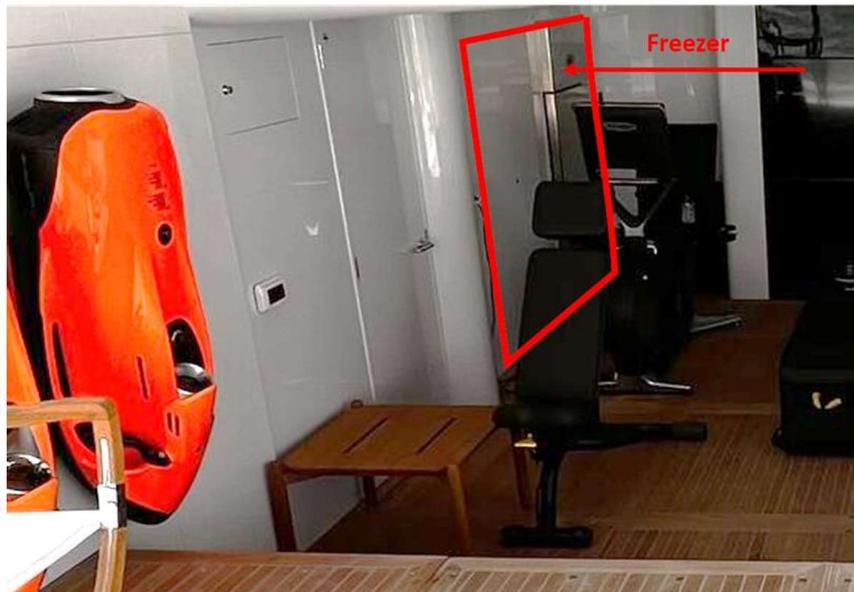
6 - Tender garage_ Apparecchiatura da cui è partito l'incendio

Oltre al freezer, anche il mobile ad esso adiacente potrebbe aver contribuito alla propagazione dell'incendio, in particolare se conteneva materiali combustibili come carta, tessuti o pannelli a base di legno. L'entità del danno suggerisce che la combustione iniziale si sia protratta oltre la fonte di accensione, facilitando l'ulteriore propagazione dell'incendio all'interno dell'area.

Sul ponte garage erano presenti due seabob alimentati a batterie a litio, ed in prossimità dell'unità freezer erano presenti n. 6 batterie di tipo gel che, sotto carica, possono incendiarsi. Tali dispositivi potrebbero essere annoverati tra i fattori contributivi per lo sviluppo dell'incendio.

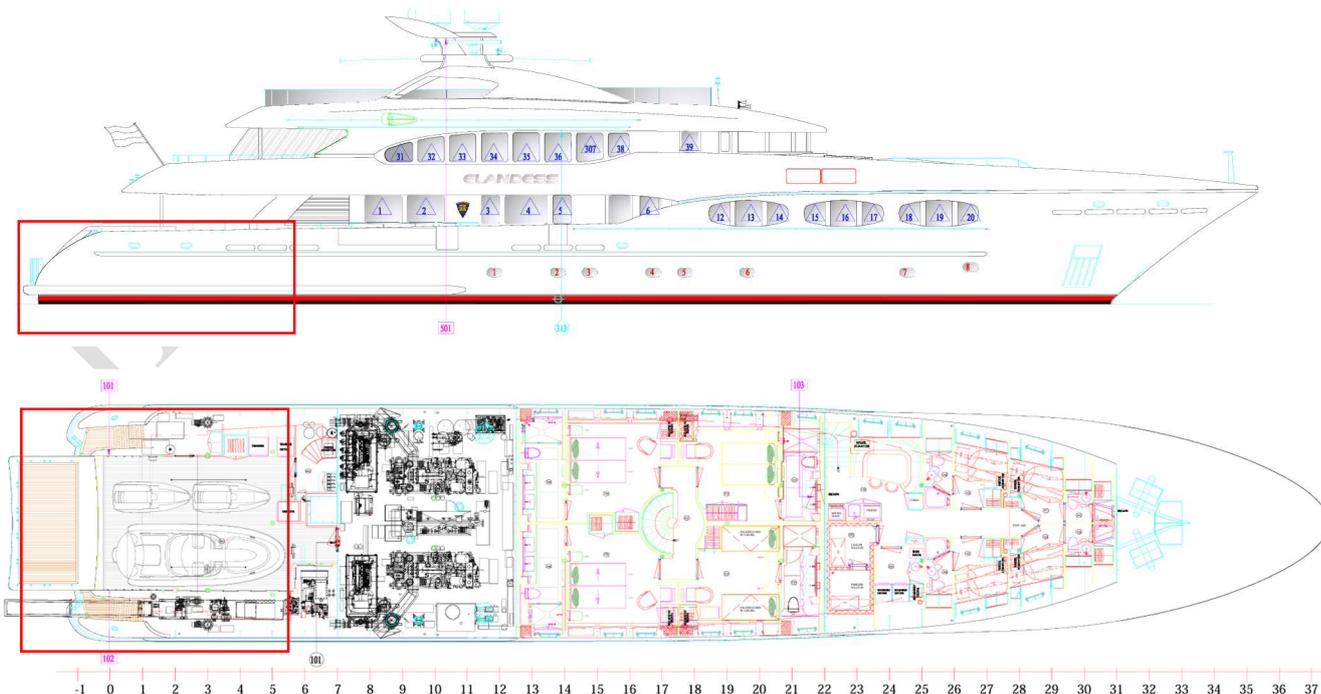
7 – Zona di sviluppo dell'incendio

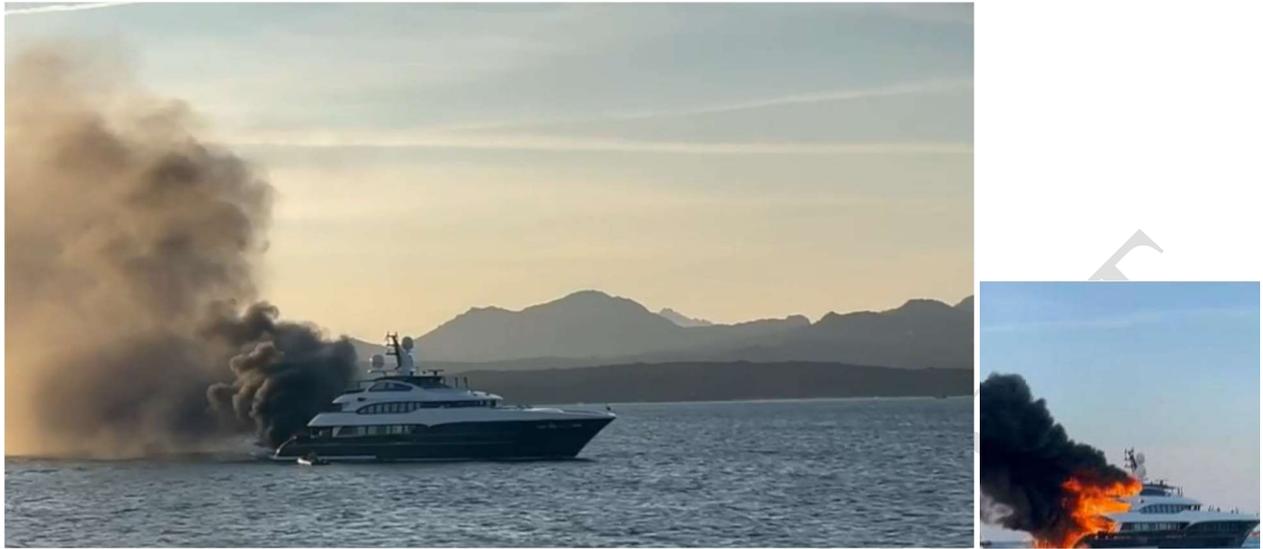
8 - Foto Yacht ATINA origine dell'incendio zona poppiera (Fonte foto web)

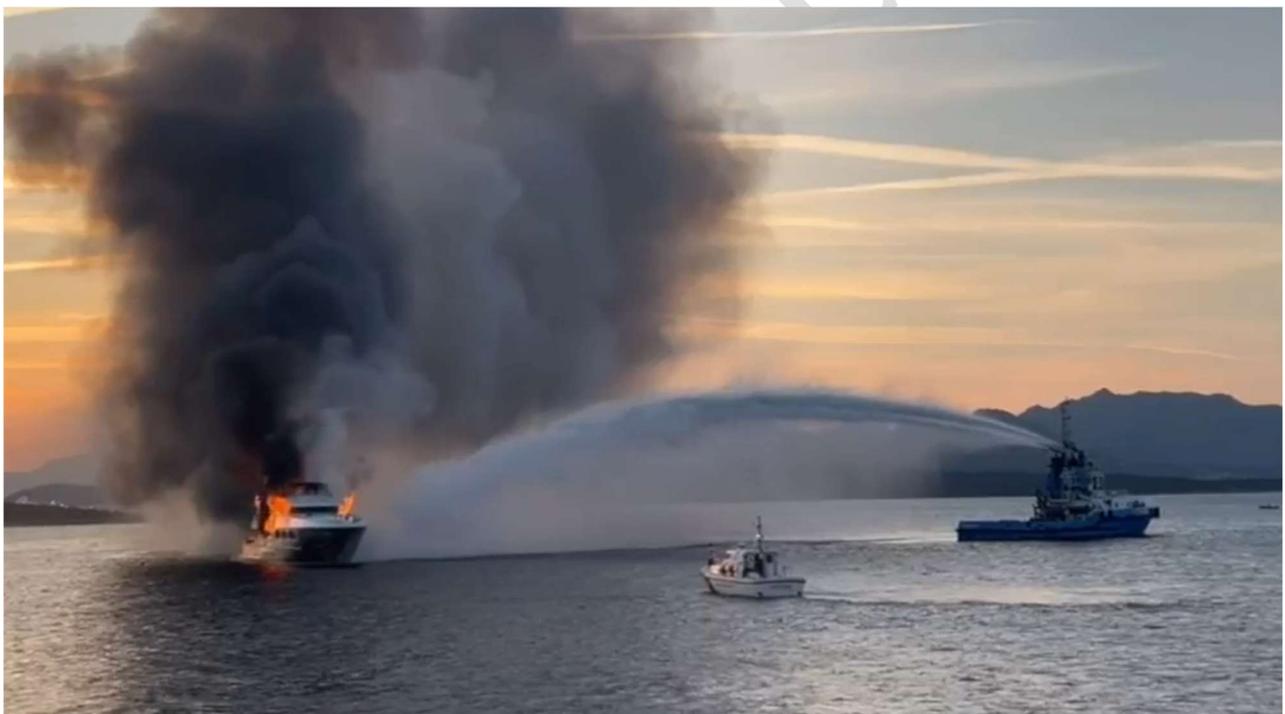
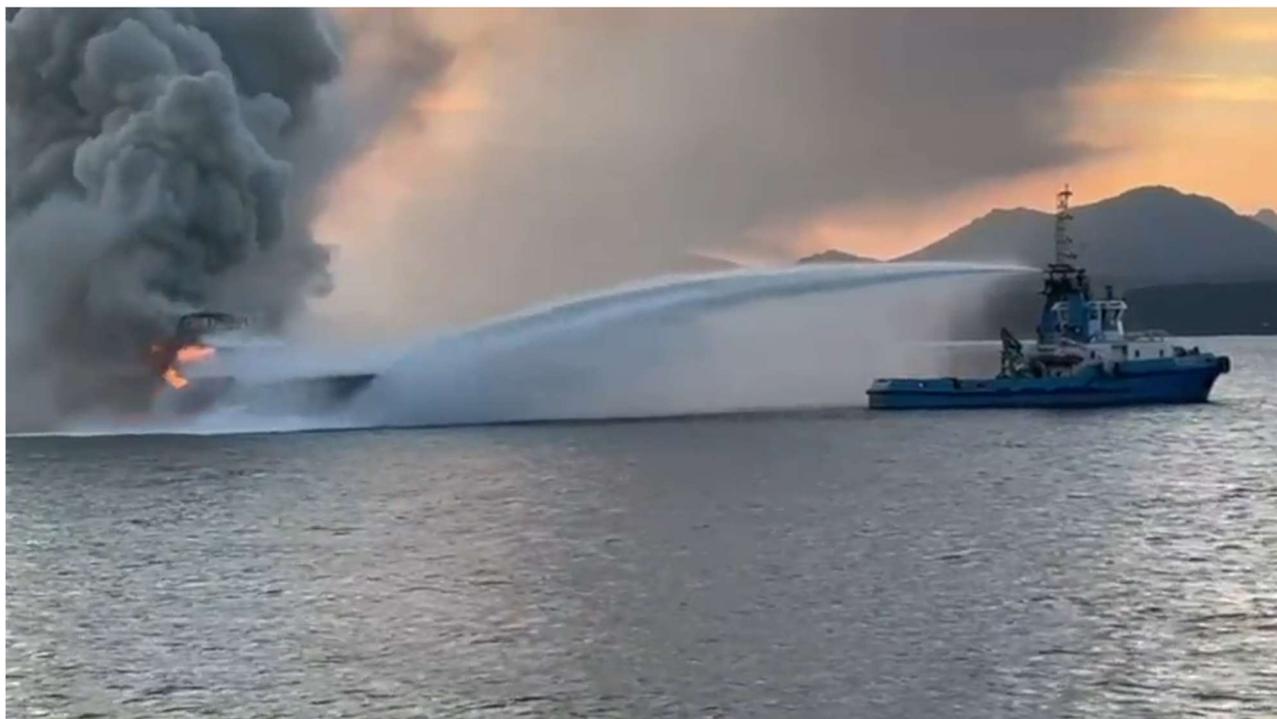
9 – Fasi di spegnimento (Fonte web)

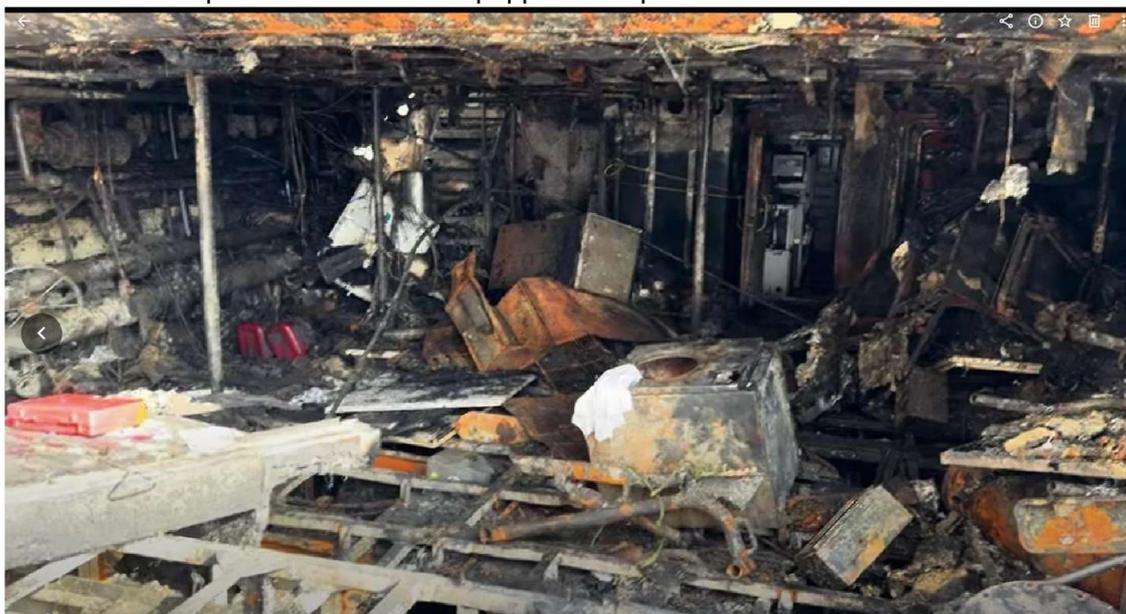
1. Accumulo termico dovuto ad un guasto elettrico all'interno dell'unità freezer, con accensione dei suoi stessi materiali isolanti combustibile e dei materiali plastici.
2. L'incendio si è diffuso alle strutture adiacenti, tra cui l'armadio a due ante e potenzialmente altri oggetti combustibili nell'area di stoccaggio, interessando altresì, i sei pacchi di batterie presenti in zona.
3. Inizialmente, l'incendio potrebbe essersi diffuso dietro i pannelli delle pareti, dove il calore si è accumulato inosservato, ritardando il rilevamento.
4. Una volta che le fiamme hanno rotto i pannelli, l'incendio si è espanso rapidamente, alimentato da ulteriori materiali combustibili.
5. L'incendio si è diffuso verso l'alto, raggiungendo ponti più alti, causando gravi danni all'intera nave, ad eccezione della sala macchine e delle cabine di prua.

10 – Situazione del locale tender garage (Fonte Capitaneria di porto di Olbia)
