## INTERIM REPORT

**COLLISIONE TRA TRENI MERCI N. 45751 DI EVM RAIL E N. 61247 DI  
DB CARGO CON SVIO E SUCCESSIVO URTO TRA TRENO  
PASSEGGERI N. 2411 DI TRENORD CON UN CONTAINER, PRESSO IL  
NODO DI MILANO GRECO PIRELLI, AVVENUTO IN DATA 13/09/2024  
(IDENTIFICATIVO ERAIL: IT-10601)**

12 settembre 2025

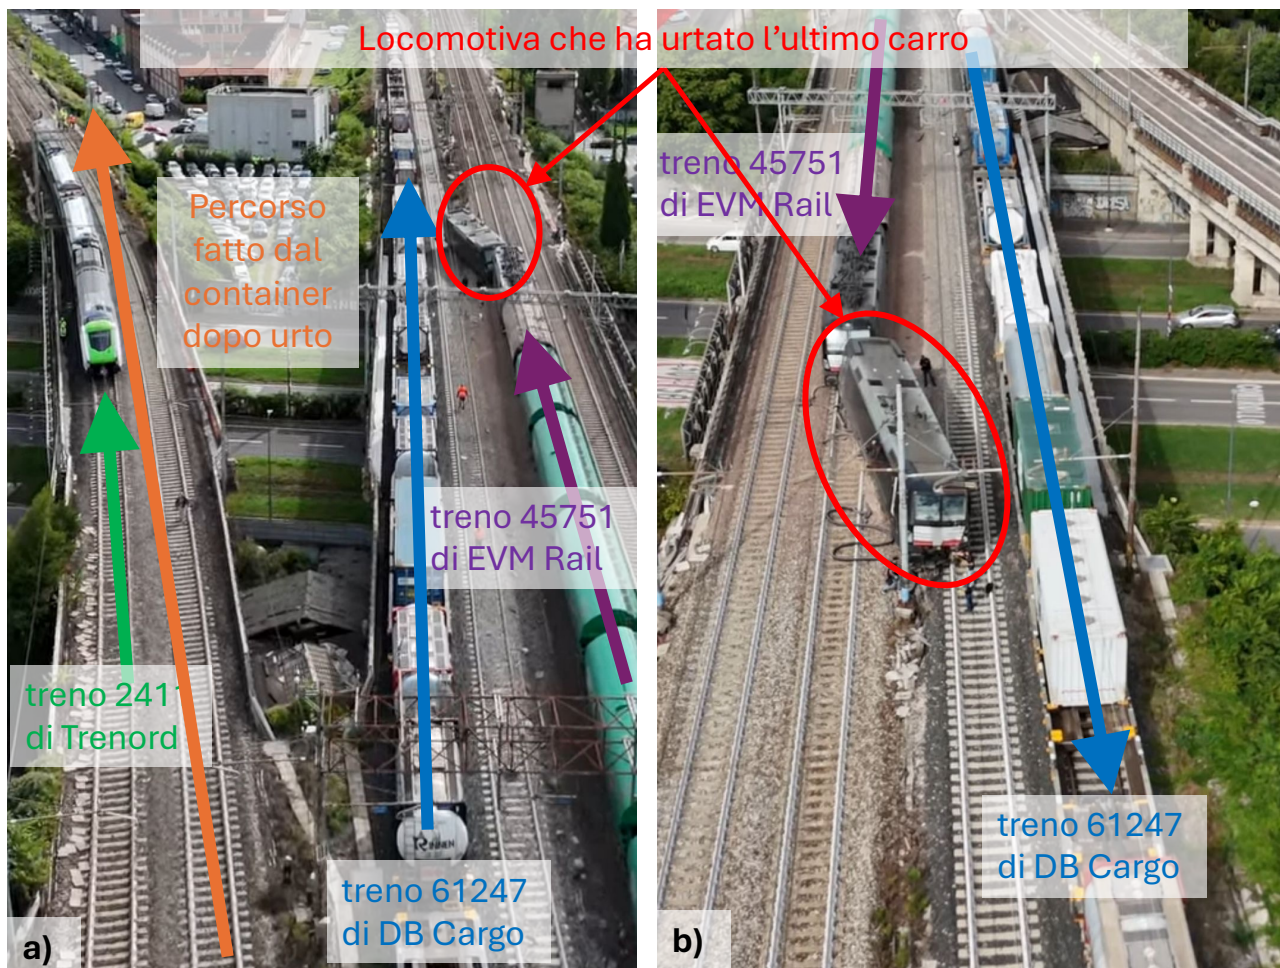
Figura 4 – Vista aerea della zona in cui si è verificato l'evento con particolare della locomotiva che ha urtato l'ultimo carro. Nella figura a) la freccia arancione indica il percorso approssimativo (circa 100 metri) fatto dal container sui binari a seguito della collisione con il treno 2411 di Trenord (fonte immagine: Web; elaborazione: Commissione di indagine).

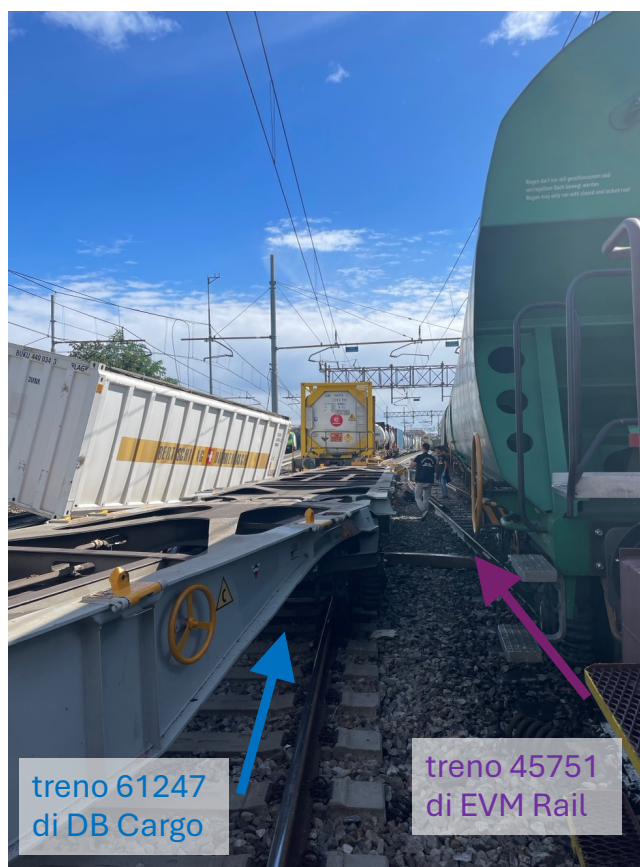
Figura 5 – Dettaglio della zona in cui si è verificato l'evento con particolare riferimento all'ultimo carro del treno 61247 di DB Cargo che trasportava i due container sbalzati in linea a seguito dell'urto (fonte immagine: Commissione di indagine; elaborazione: Commissione di indagine).

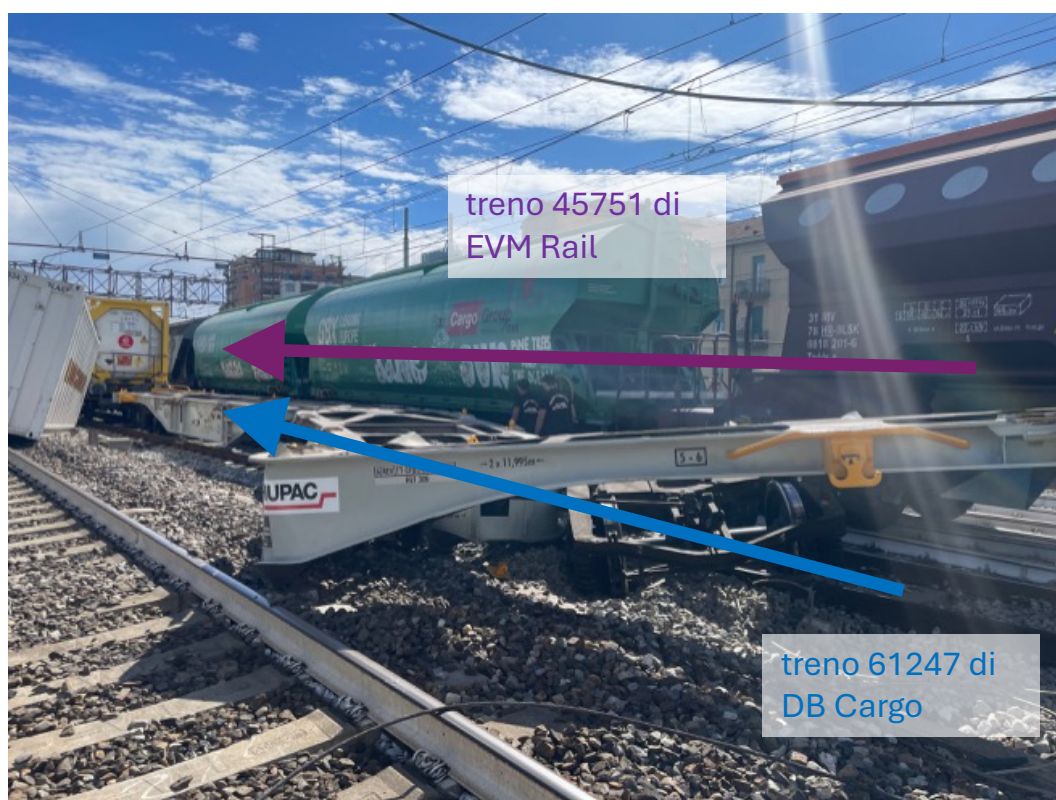
Figura 6 – Dettaglio dell'ultimo carro del treno 61247 di DB Cargo che trasportava due container a seguito della collisione; vista posteriore in cui si evince la presenza del primo container sulla massicciata del binario pari (fonte immagine: Commissione di indagine; elaborazione: Commissione di indagine).

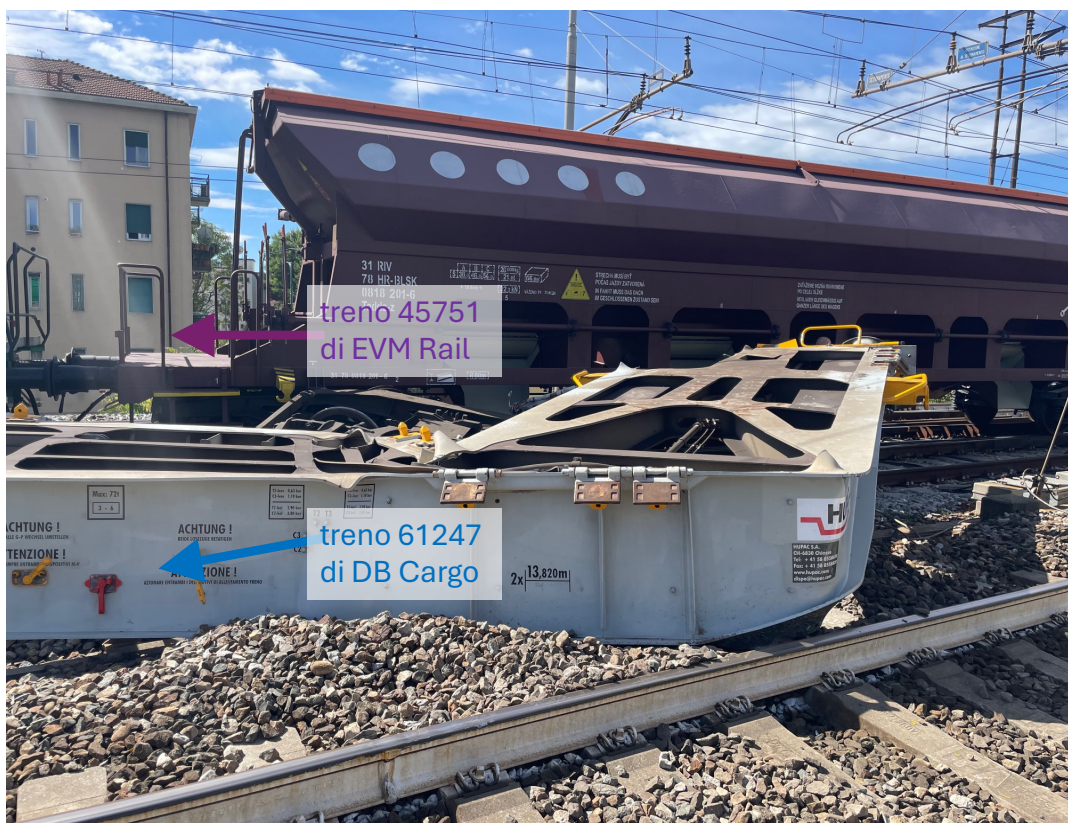
Figura 7 – Dettaglio dell'ultimo carro del treno 61247 di DB Cargo che trasportava due container a seguito della collisione; vista laterale in cui si evince il danno del carro e dei relativi carrelli (fonte immagine: Commissione di indagine; elaborazione: Commissione di indagine).

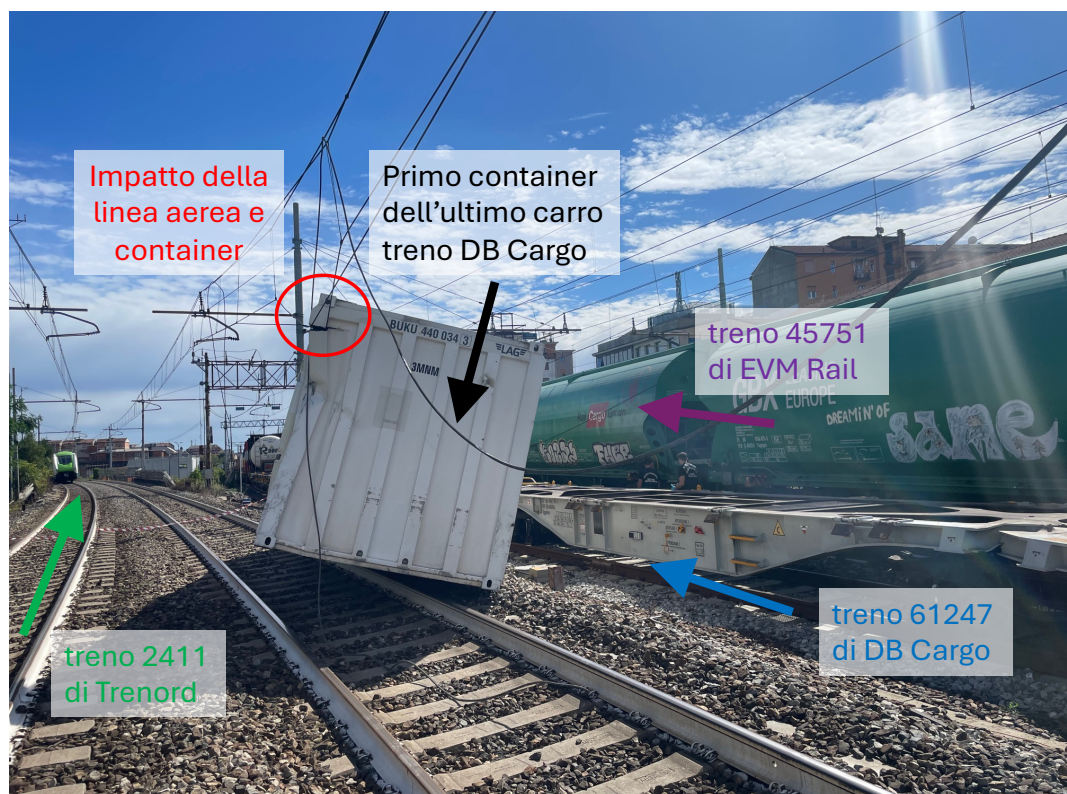
Figura 8 – Dettaglio del primo container trasportato sull'ultimo carro del treno 61247 di DB Cargo. A seguito della collisione il container ha urtato la linea aerea rimanendo da un lato appoggiato sulla massicciata del binario pari e dall'altro sospeso alla linea aerea (fonte immagine: Commissione di indagine; elaborazione: Commissione di indagine).

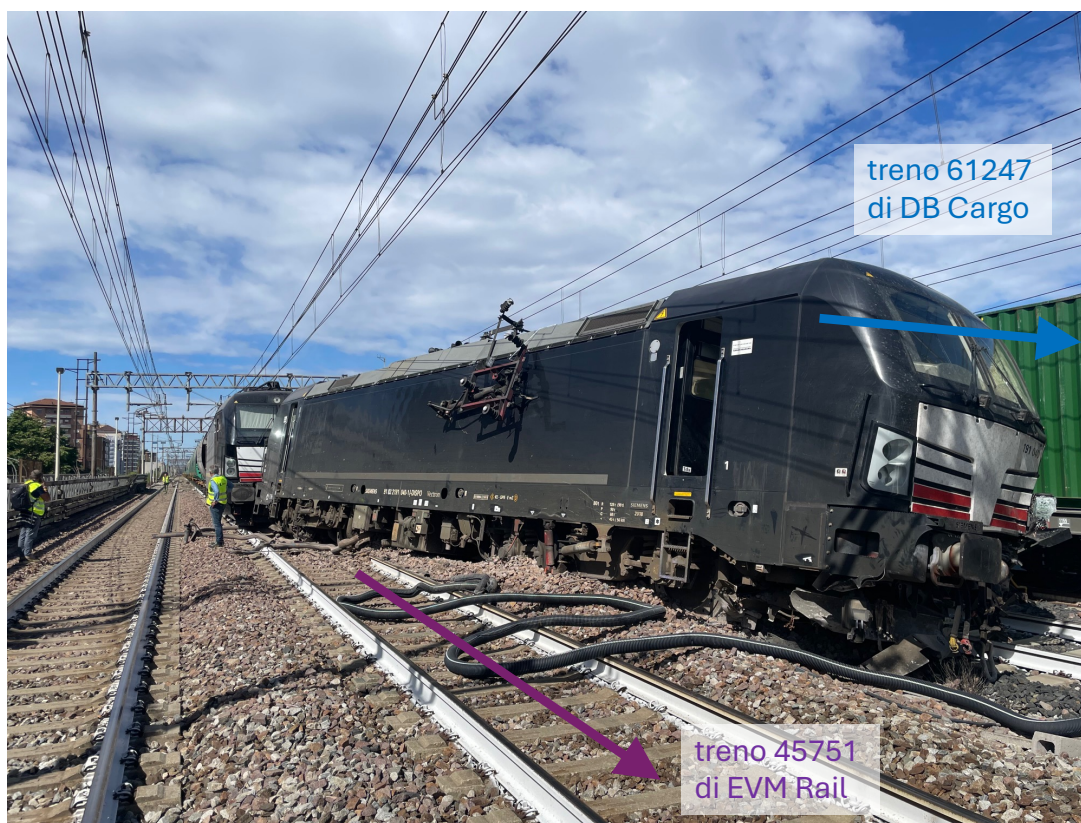
Figura 9 – Dettaglio della locomotiva di testa del treno 45751 di EVM Rail che ha urtato l'ultimo carro del treno 61247 di DB Cargo. A seguito della collisione si è verificato lo svio della locomotiva (fonte immagine: Commissione di indagine; elaborazione: Commissione di indagine).

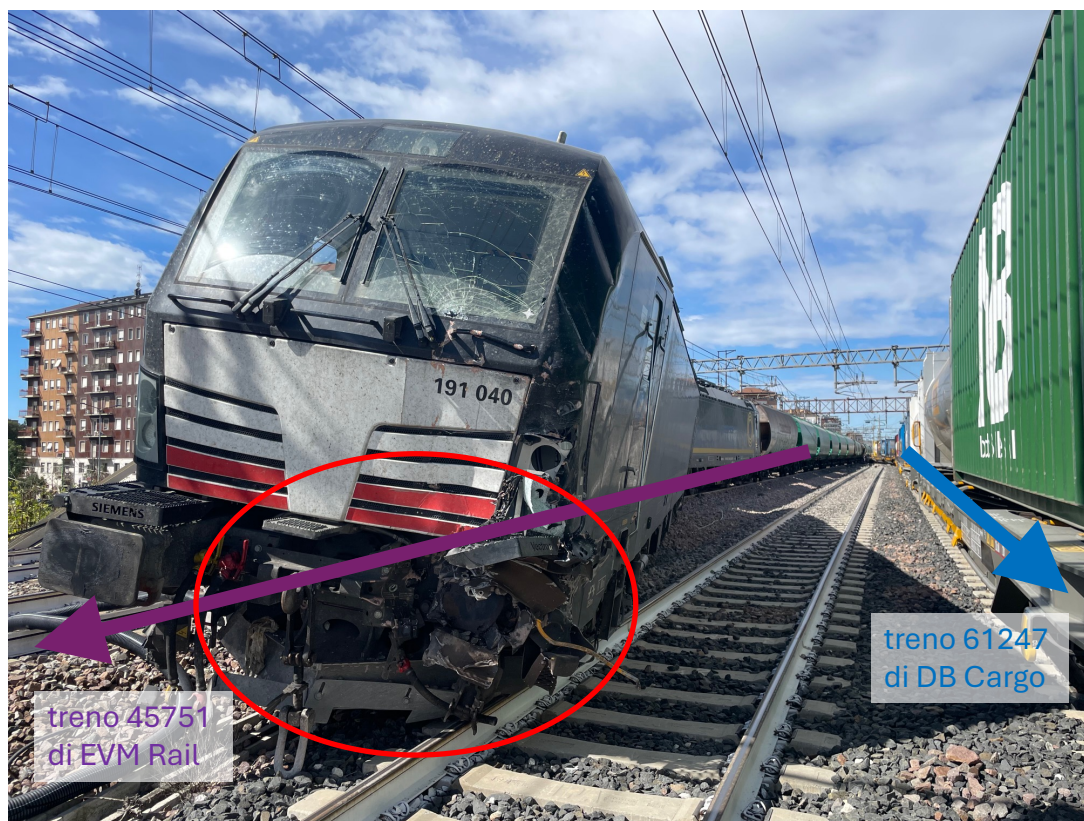
Figura 10 – Dettaglio della locomotiva di testa del treno 45751 di EVM Rail che ha urtato l'ultimo carro del treno 61247 di DB Cargo. In particolare, si evince, in rosso, la zona dell'impatto (fonte immagine: Commissione di indagine; elaborazione: Commissione di indagine).

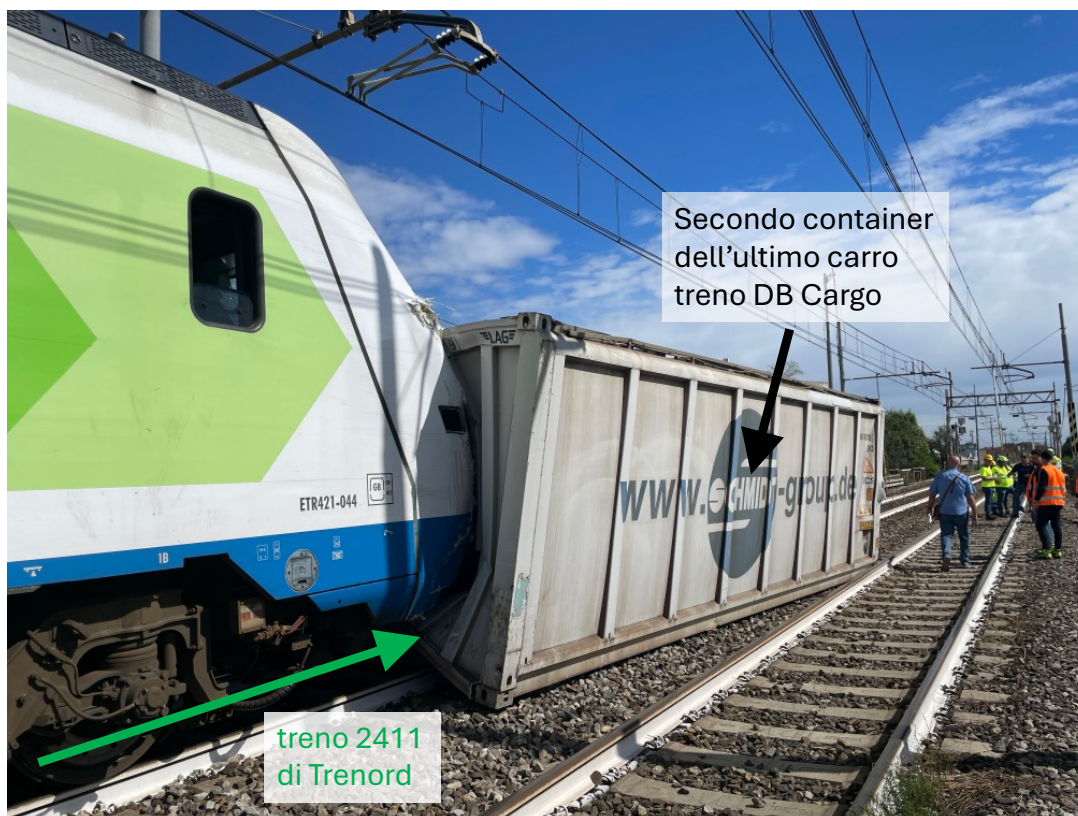
Figura 11 – Collisione tra il treno 2411 di Trenord e il secondo container trasportato sull'ultimo carro del treno 61247 di DB Cargo (fonte immagine: Commissione di indagine; elaborazione: Commissione di indagine).

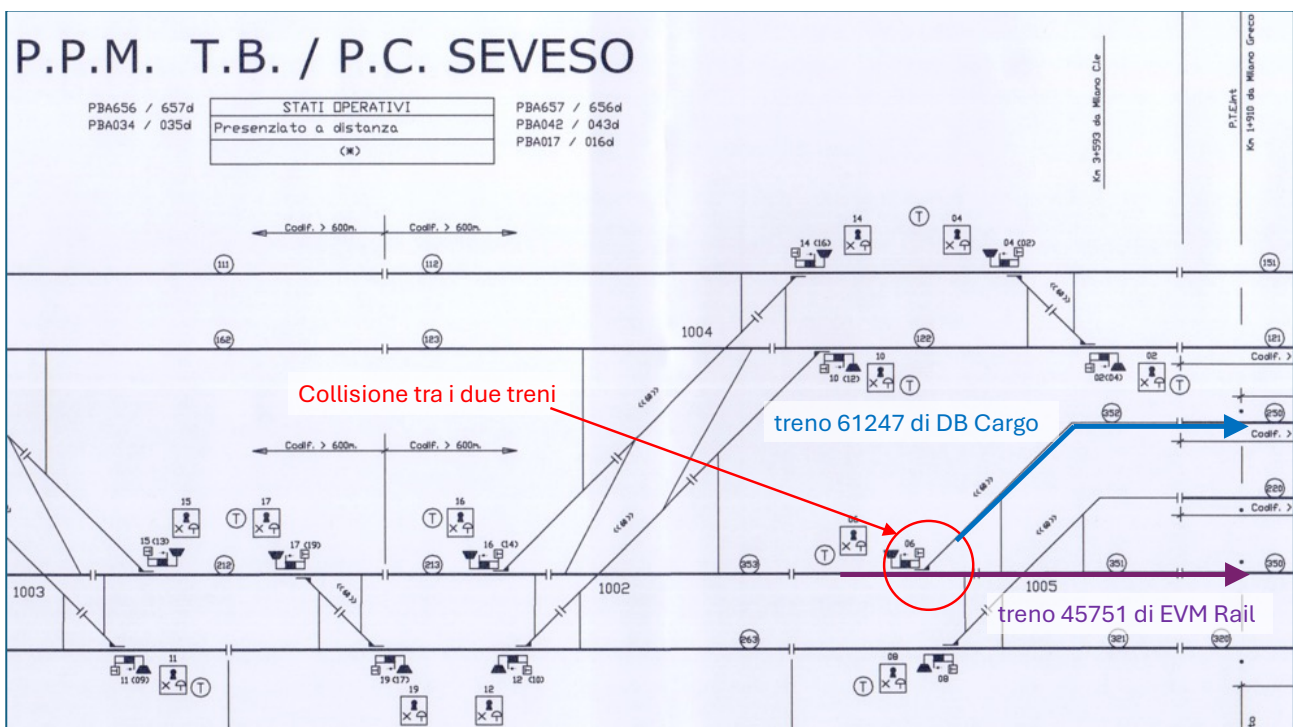
L'urto tra il treno merci n. 45751 dell'Impresa Ferroviaria EVM Rail e l'ultimo carro del treno merci n. 61247 dell'Impresa Ferroviaria DB Cargo Italia, fermo al segnale di protezione S52 disposto a via impedita di Milano Greco Pirelli dopo aver percorso il deviatore D06, è avvenuto sul Circuito di Binario (CdB) 352 del TB/PC Seveso come illustrato in Figura 14 e Figura 15.

Figura 14 – Inquadratura del Triplo Bivio Seveso con riferimento alla zona del deviatore D06 dove si è verificata la collisione tra i due treni. (fonte immagine: RFI; elaborazione: Commissione di indagine).

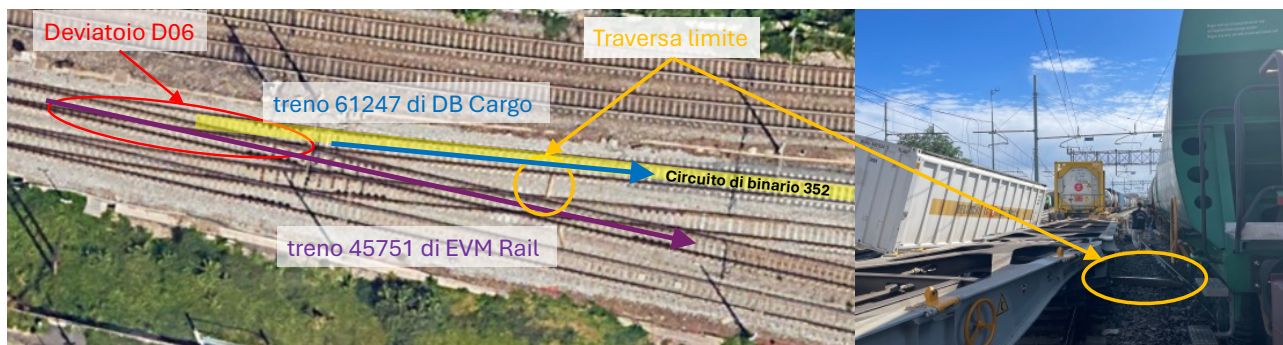
Dalla relazione di indagine prodotta da RFI è emerso che, nel momento in cui si è verificato l'evento, il CdB 352 risultava privo delle trecce di parallelismo ridondate previste e descritte in precedenza. L'assenza delle suddette trecce ha comportato il non funzionamento dell'apparato che non ha potuto rilevare l'occupazione di una parte del Circuito di Binario del tratto deviato oltre la traversa limite illustrata in Figura 18.

Poiché, come anticipato, non erano presenti le trecce di parallelismo che avrebbero consentito all'apparato ACCM di rilevare l'occupazione del CdB 352 per la sua intera lunghezza sul tratto deviato, il CdB 352 è risultato libero da rotabili per l'ACCM. Di conseguenza il sistema ha formato l'itinerario di corretto tracciato per il treno 45751 dell'Impresa Ferroviaria EVM Rail in arrivo.

Tuttavia, la coda del treno n. 61247 dell'Impresa Ferroviaria DB Cargo Italia, fermo al segnale di protezione, impegnava ancora il CdB 352 oltre la traversa limite: tale situazione ha quindi provocato la collisione tra i due treni.

Figura 18 – Localizzazione del circuito di binario 352, della traversa limite e della zona del deviatoio D06 dove si è verificata la collisione tra i due treni merci. (fonte immagine: Google Maps; elaborazione: Commissione di indagine).
