**RAPPORT  
D'ENQUÊTE TECHNIQUE**  
**sur l'immobilisation prolongée d'une rame TGV**  
**survenue le 9 octobre 2022**  
**dans le tunnel ferroviaire du Fréjus à Modane (73)**  
octobre 2025

N° ISRN : EQ-BEATT—25--11-FR

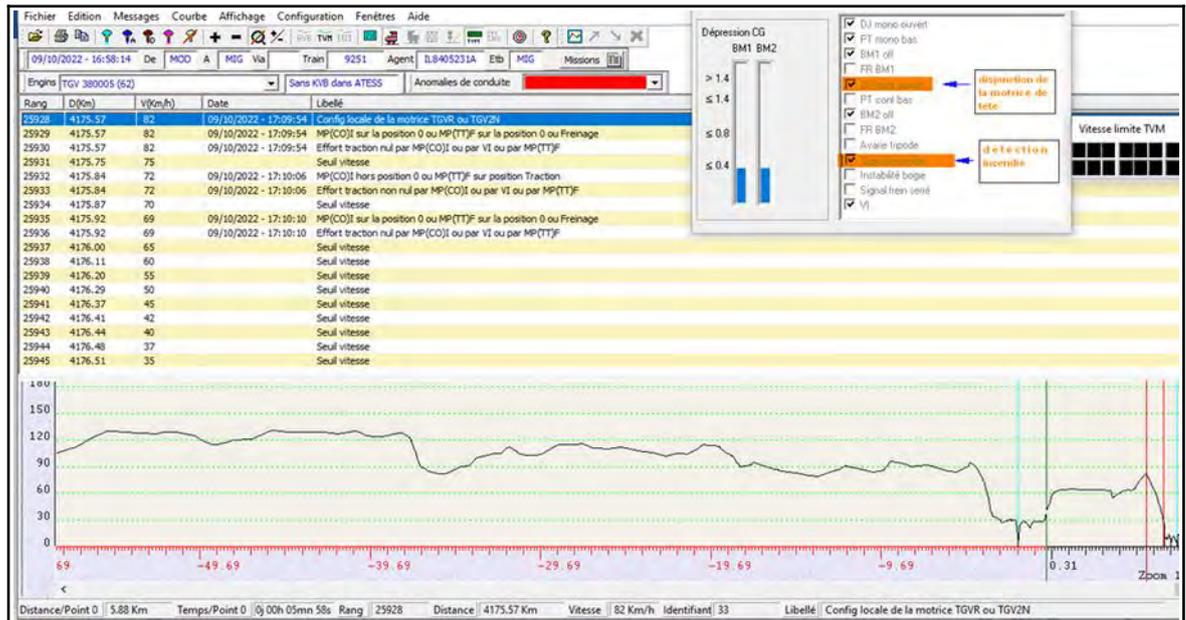
Figure 26 : ATESS

À 17 h 09 mn 54 s, au point 4 175,57 (soit 7,53 km après le point d'arrêt de la rame TGV en gare de Modane), le signal incendie se déclenche et la rame disjoncte depuis la motrice de tête (cf. figure 26).

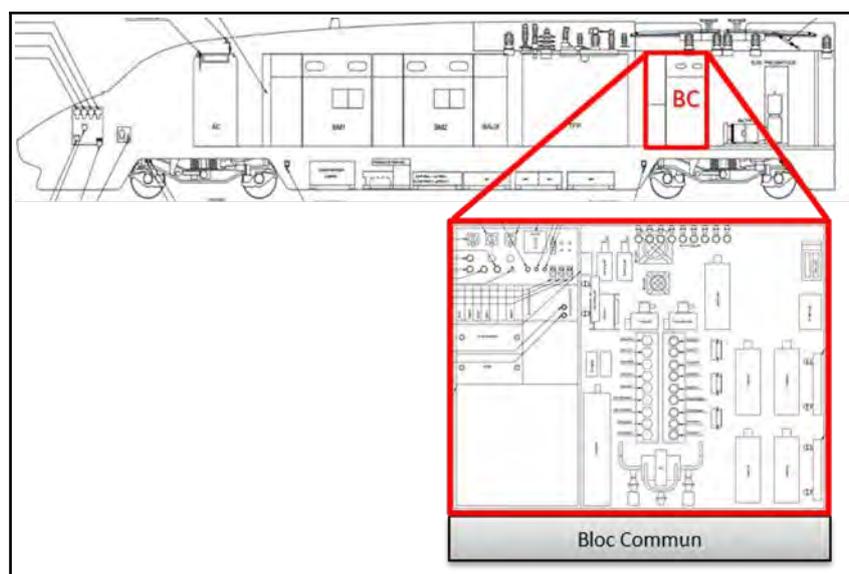
Figure 28 : vue du Bloc Commun (source SNCF Voyageurs TGV)

Le 11 octobre 2022, l'équipe d'astreinte du TSEE se rend sur place. Le circuit de détection incendie est percé dans le bloc commun :

À Modane, l'équipe du TSEE remplace le morceau de tuyau percé. La rame est remise en service et rapatriée sans aucune restriction.

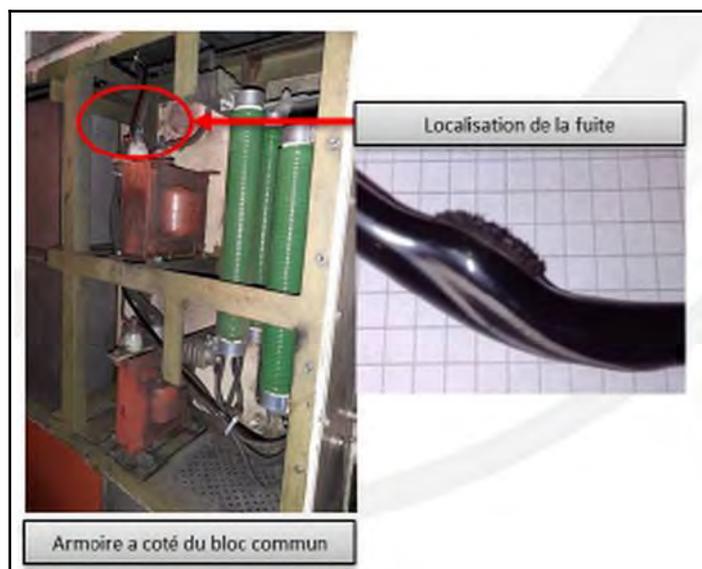
**Figure 29 : localisation de la fuite dans l'armoire du bloc commun (source SNCF Voyageurs TGV)**

La cause de l'alarme incendie découle d'un échauffement de câbles électriques au niveau de l'armoire du bloc commun. L'origine précise de cet échauffement n'est pas certaine. Il ne peut être exclu que la diode a dysfonctionné. Les contacts de puissance ne se sont pas collés, la motrice 380 005 fonctionnant normalement le 11 octobre 2022 pour le rapatriement.

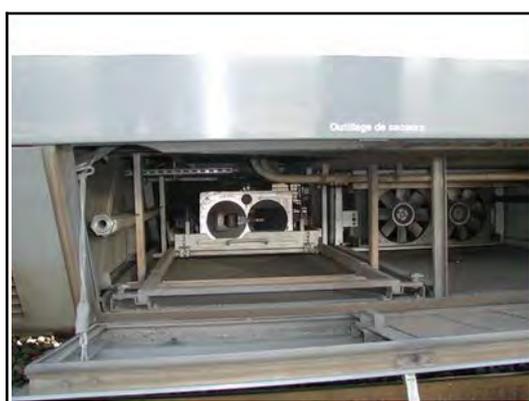
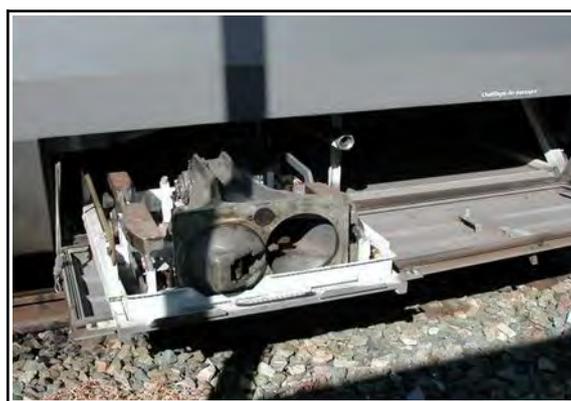
**Figure 30 : attelages de secours localisés du côté de la motrice 380 005 (à gauche) et de la motrice 380 006 (à droite) (photos SNCF Voyageurs)**

En effet suite aux entretiens, il est apparu que l'attelage de secours de la motrice de queue 380 006 était inutilisable, ce qui rendait impossible le remorquage du TGV. Par conséquent, le conducteur et le personnel de la locomotive de secours ont dû prendre l'attelage de secours de la motrice de tête 380 005, le transporter jusqu'à la motrice 380 006, démonter l'attelage et monter l'attelage de la motrice de tête sur la motrice de queue afin de pouvoir remorquer le TGV avec la locomotive de secours. Ces manœuvres ont retardé le secours du train.

Sur ce dernier point, les enquêteurs considèrent que les deux attelages de secours doivent être disponibles et en état de fonctionnement pour permettre les opérations de secours d'une rame. Ce point doit faire l'objet d'une attention particulière lors des contrôles réalisés en maintenance.

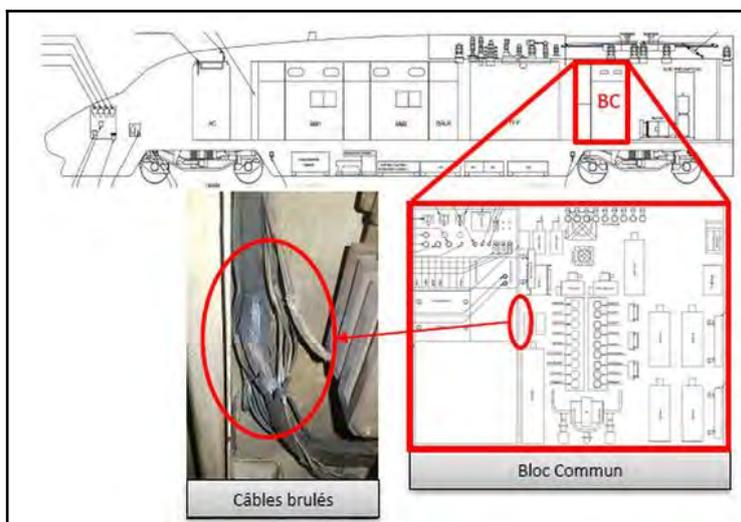
**Figure 31 : localisation de câbles brûlés dans l'armoire du bloc commun (source SNCF Voyageurs TGV)**

L'équipe du TSEE répare le circuit de détection incendie. Lors de la visite du bloc commun (cf. figure ci-dessous), il est constaté qu'un câble HT est brûlé. La motrice est hors service.

Les câblages mis en cause dans l'expertise de la SNCF Voyageurs TGV ne sont pas d'origine. Ils sont liés à des modifications nécessaires pour exploiter les rames en Italie et réalisées en 2011. À noter également que le contacteur de puissance mis en cause n'est pas contrôlé, c'est-à-dire qu'une anomalie n'est pas remontée au SIAC. Le SIAC remonte l'information « pas de traction », cette perte de traction pouvant résulter soit d'une disjonction, soit d'une anomalie.

La rame est rapatriée aux ateliers pour expertise complète et réparation.
