## **RELAZIONE TECNICA**

**sull'immobilizzazione prolungata di un treno TGV  
avvenuta il 9 ottobre 2022**

**nel tunnel ferroviario del Fréjus a Modane (73)**

**ottobre 2025**

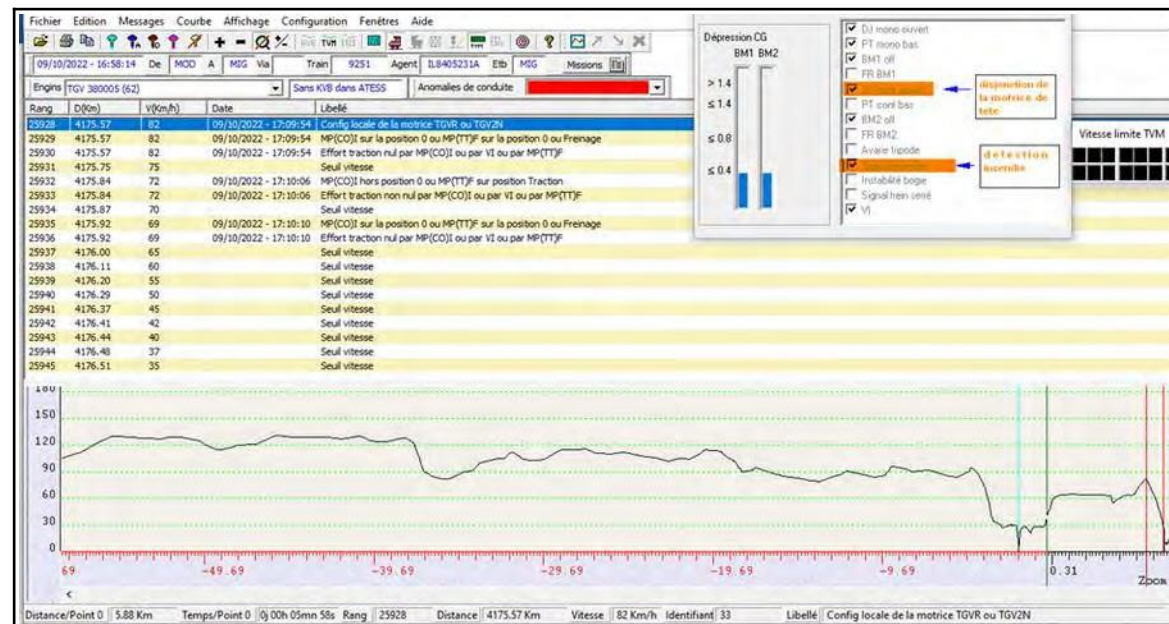
Alle 17:09:54, al punto 4175,57 (ovvero 7,53 km dopo il punto di arresto del treno TGV nella stazione di Modane), scatta l'allarme antincendio e il treno si disaccoppia dalla motrice di testa (cfr. figura 26).

Figura 26: ATESS

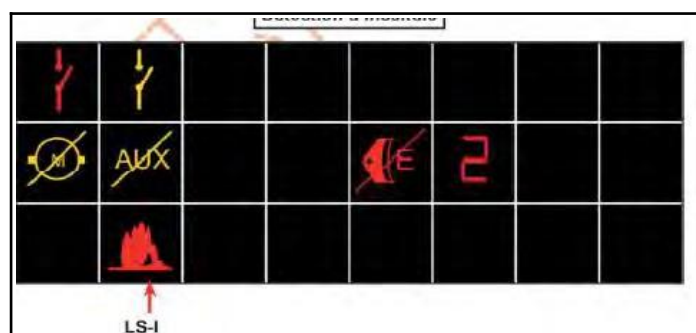
Come indicato al capitolo 3.1.4, il rilevamento di incendio dei motori si attiva in caso di incendio, surriscaldamento elettrico... o erroneamente (allarme intempestivo). In questo caso, il macchinista vede le informazioni sul BSI. La figura seguente mostra un esempio di visualizzazione sul BSI in caso di allarme LS-I.

**Figura 27: esempio di visualizzazione sul BSI in caso di allarme LS-I (fonte SNCF Voyageurs)**

Questo rilevamento provoca automaticamente l'interruzione dell'alta tensione (apertura degli interruttori automatici) e l'isolamento dei motori.

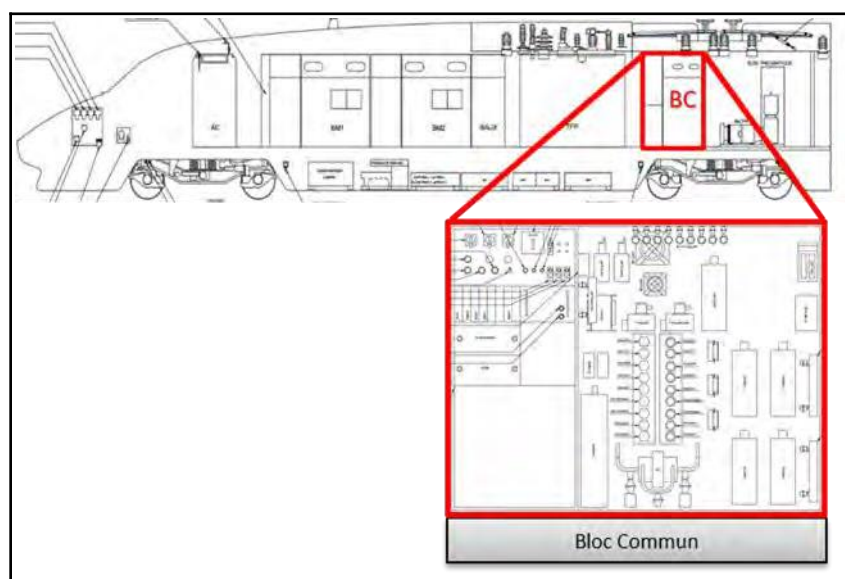
L'11 ottobre 2022, il team di turno del TSEE si reca sul posto. Il circuito di rilevamento incendi è perforato nel blocco comune:

**Figura 28: dettaglio del blocco comune (fonte SNCF Voyageurs TGV)**

A Modane, il team del TSEE sostituisce il pezzo di tubo forato. Il treno viene rimesso in servizio e riportato senza alcuna restrizione.

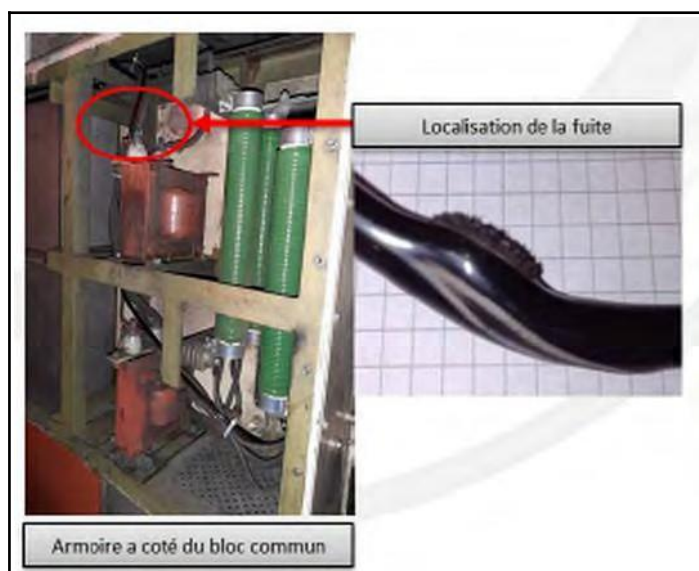
**Figura 29: localizzazione della perdita nell'armadio del blocco comune (fonte SNCF Voyageurs TGV)**

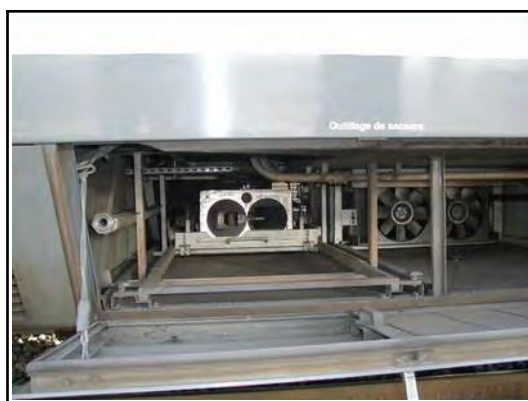
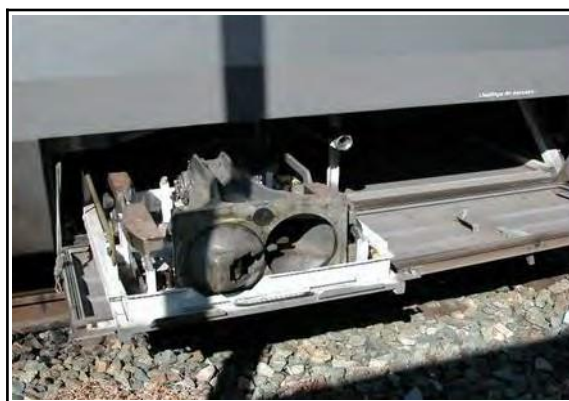
Infatti, a seguito della manutenzione, è emerso che l'accoppiamento di emergenza della motrice di coda 380006 era inutilizzabile, rendendo impossibile il traino del TGV. Di conseguenza, il macchinista e il personale della locomotiva di soccorso hanno dovuto prendere l'accoppiamento di emergenza della motrice di testa 380005, trasportarlo fino alla motrice 380006, smontare il gancio e montare quello della motrice di testa sulla motrice di coda per poter trainare il TGV con la locomotiva di soccorso. Queste manovre hanno ritardato il soccorso del treno.

**Figura 30: accoppiamenti di soccorso localizzati sul lato della motrice 380005 (a sinistra) e della motrice 380006 (a destra) (foto SNCF Voyageurs)**

Su quest'ultimo punto, gli investigatori ritengono che entrambi i ganci di soccorso debbano essere disponibili e funzionanti per consentire le operazioni di soccorso di un treno. Questo punto deve essere oggetto di particolare attenzione durante i controlli effettuati in fase di manutenzione.

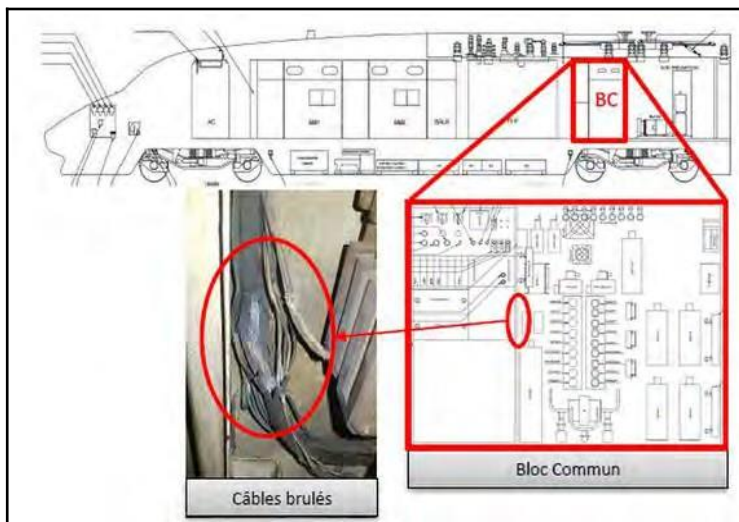
Il team del TSEE ripara il circuito di rilevamento incendi. Durante l'ispezione del blocco comune (vedi figura sotto), si riscontra che un cavo HT è bruciato. La motrice è fuori servizio.

**Figura 31: localizzazione dei cavi bruciati nell'armadio del blocco comune (fonte SNCF Voyageurs TGV)**

Lo scenario presentato dal manutentore per l'inconveniente del 16 ottobre 2022 è il seguente: il diodo va in cortocircuito. Questo guasto provoca una sovracorrente nel circuito HT. I cavi HT si surriscaldano e i contatti di potenza si incollano. I cavi HT e i cavi BT adiacenti si distruggono progressivamente. Questo surriscaldamento provoca l'apertura del circuito di rilevamento incendi.

Il treno viene riportato in officina per una perizia completa e la riparazione.
