MINISTERO  
DELLE INFRASTRUTTURE  
E DEI TRASPORTI

Ufficio per le investigazioni ferroviarie e marittime

## RELAZIONE D'INDAGINE

**COLLISIONE FRA I TRENI FR8828 E R1742 ACCODATI  
TRA FORLÌ E FAENZA, LINEA BOLOGNA - ANCONA,  
IN DATA 10 DICEMBRE 2023  
(IDENTIFICATIVO ERAIL: IT-10493)**

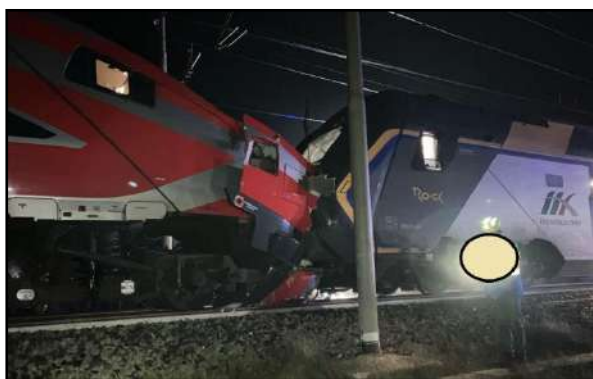
1.1 Locomotori coinvolti (fonte RFI)

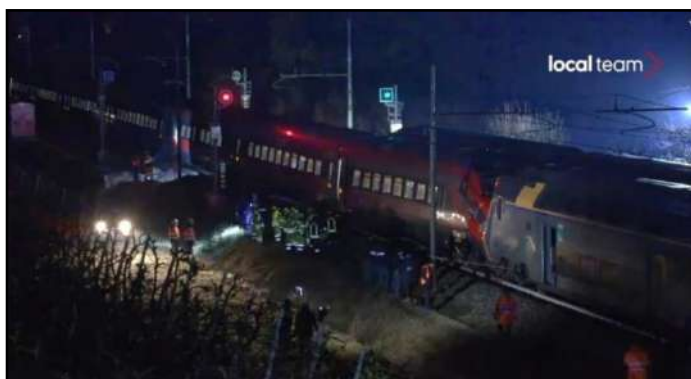
1.2 Convogli ferroviari coinvolti (fonte RFI)

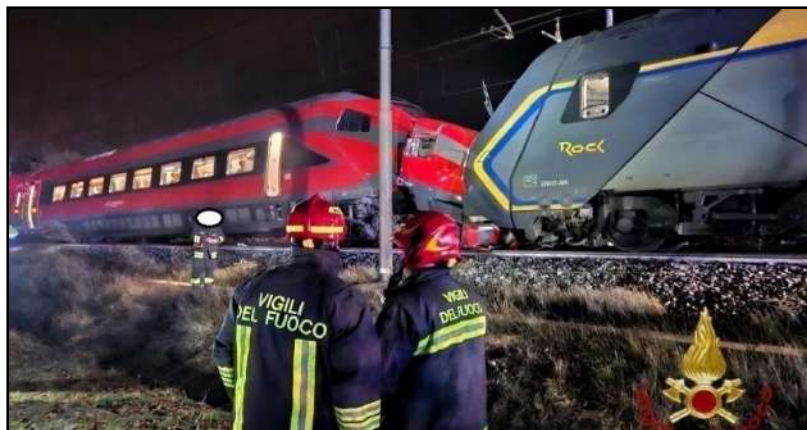
1.3 Locomotori coinvolti (fonte RFI)

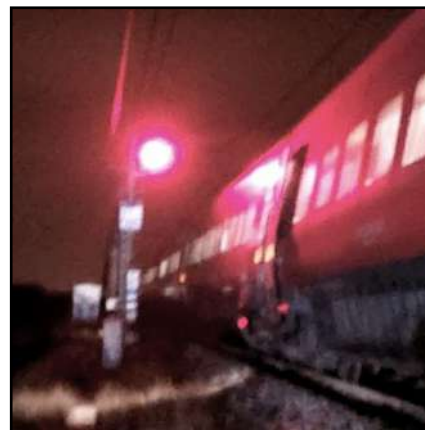
1.4 Elementi FR8828 coinvolti (fonte RFI)

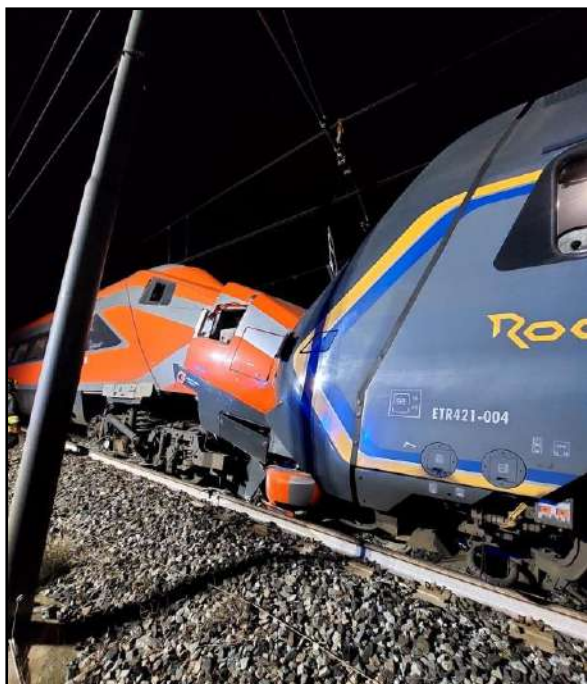
1.5 Locomotori coinvolti (fonte RFI)

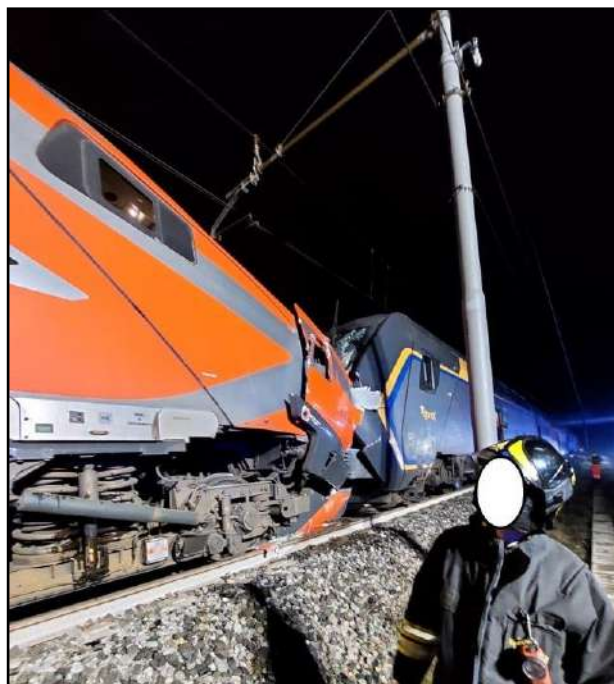
1.6 Locomotori coinvolti (fonte RFI)

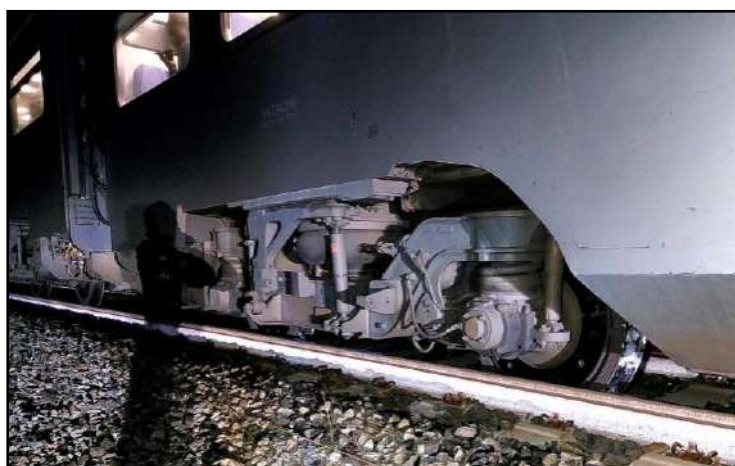
1.7 Carrello R1742 sviato – sx (fonte RFI)

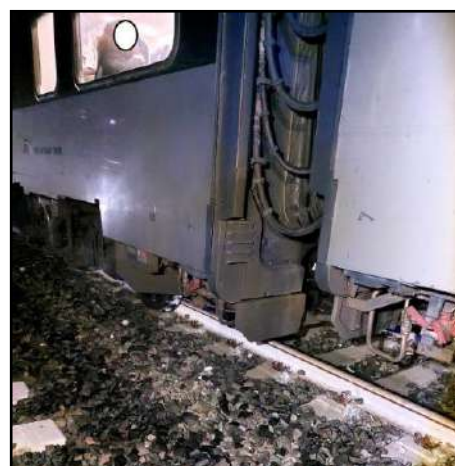
1.8 Carrello R1742 sviato – dx (fonte RFI)

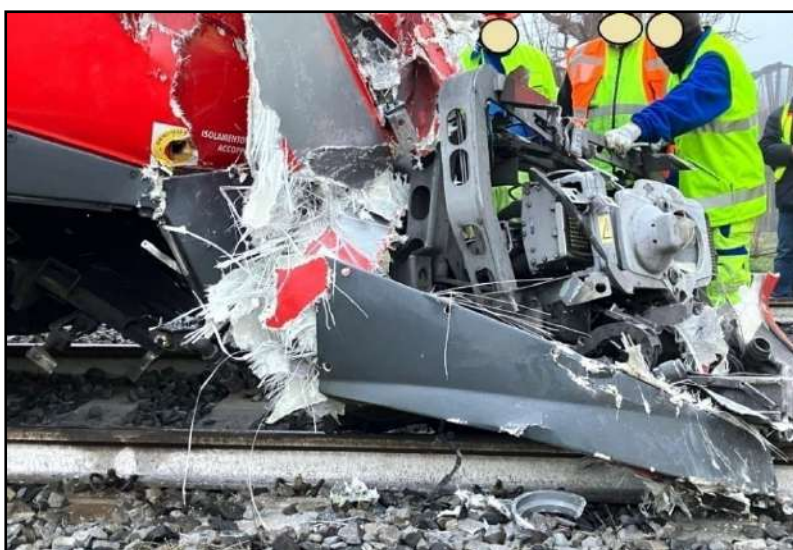
2.1 Danni al treno FR8828 (fonte RFI)

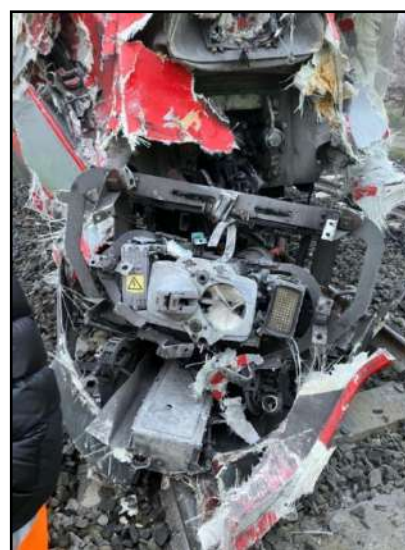
2.2 Danni al treno FR8828 (fonte RFI)

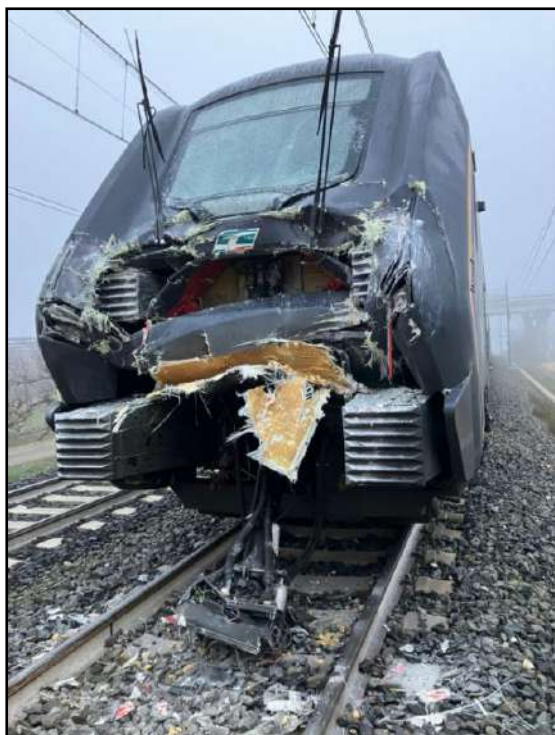
2.3 Danni al treno R1742 (fonte RFI)

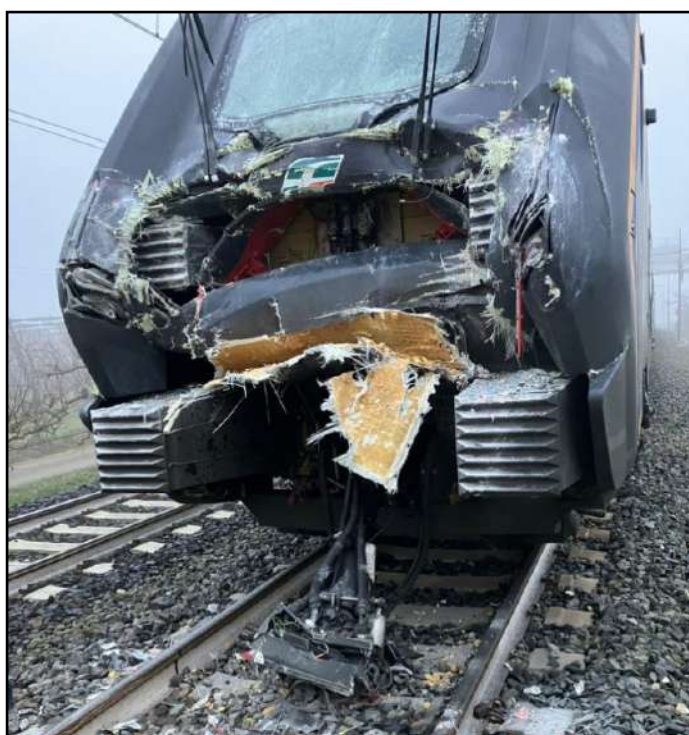
2.4 Danni al treno R1742 (fonte RFI)

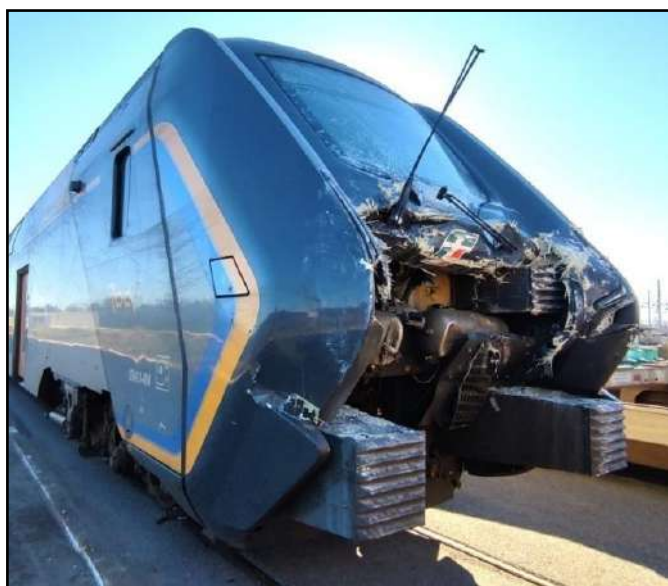
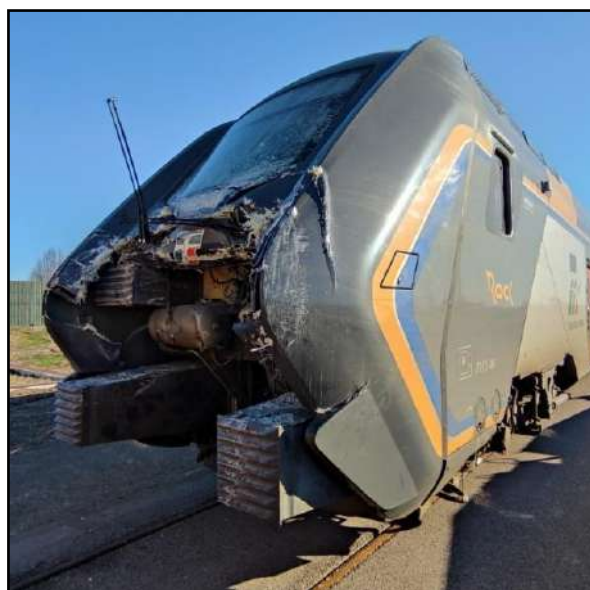
7.1 Motrice treno R1742 (fonte Ufficio)

7.2 Motrice treno R1742 (fonte Ufficio)

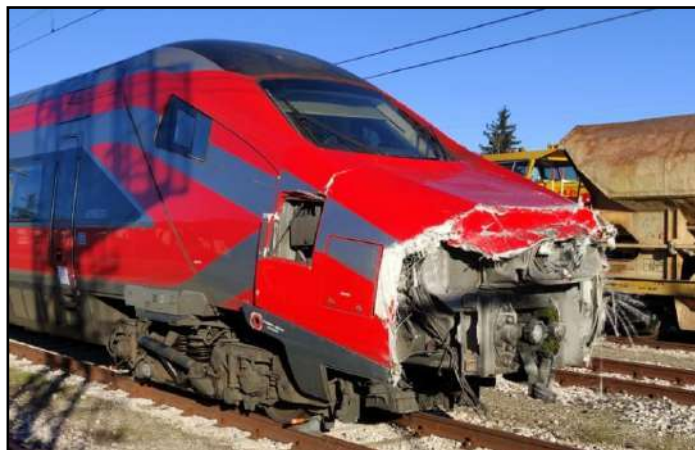
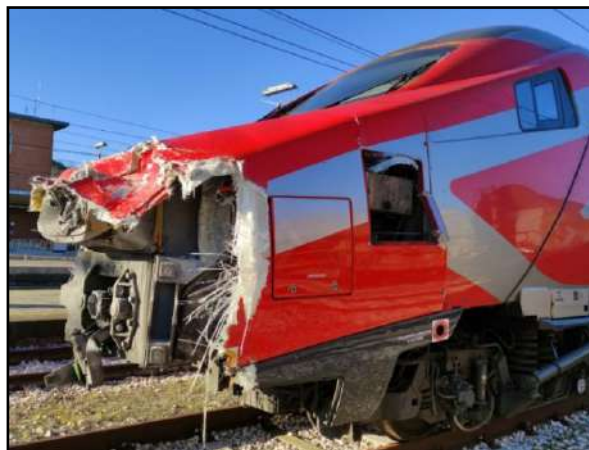
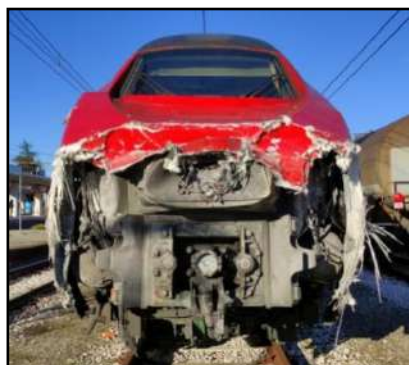
- TRENO FRECCIA ROSSA FR8828: si sono verificati danni all'elemento di coda e alla penultima vettura. Nel dettaglio:
- elemento n. 1 di testa: nessun danno apparente; gli elementi frontali (musetto) sono stati smontati per consentire il traino del materiale fino alla stazione di Faenza e successivamente a Venezia Mestre;
  - elementi n. 6/7 di coda: danni all'intercomunicante fra gli elementi indicati, maggiormente visibili sul lato dx smt; a vista non sono stati riscontrati danni alle condotte elettriche e pneumatiche; parimenti sono sembrati integri i carrelli e gli organi di sospensione;
  - elemento n. 7 di coda: danni alla parte frontale di coda, compresi gli organi di aggancio; a vista non sono stati rilevati gravi danni strutturali.

8.1 LdS Faenza – Zona urto (fonte Ufficio)

8.2 LdS Faenza – Zona urto (fonte Ufficio)

8.3 LdS Faenza – Zona urto (fonte Ufficio)

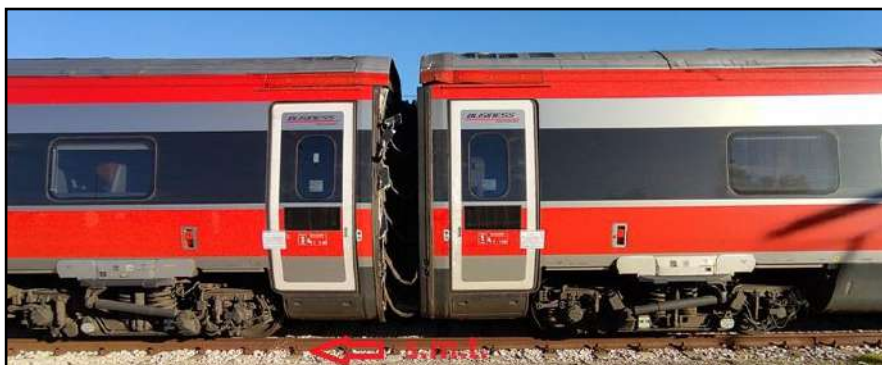
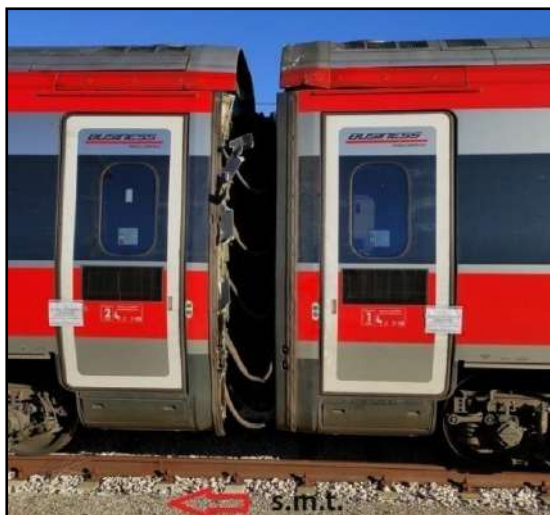
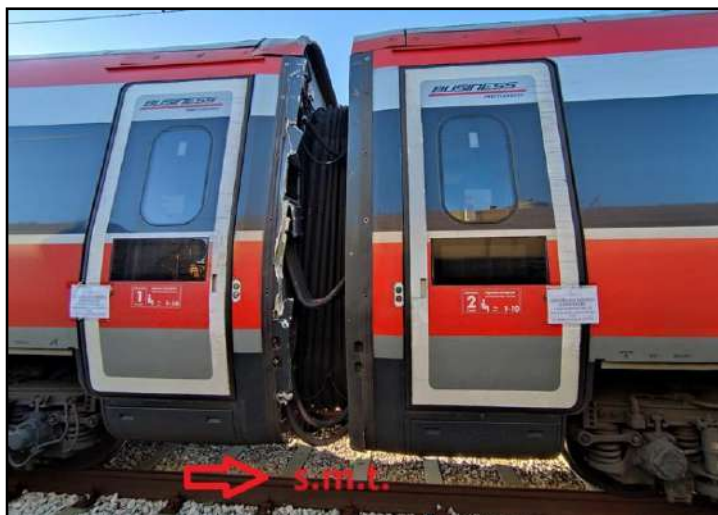
8.4 LdS Faenza – elementi danneggiati (fonte Ufficio)

8.5 LdS Faenza – elementi danneggiati (fonte Ufficio)

8.6 LdS Faenza – elementi danneggiati (fonte Ufficio)

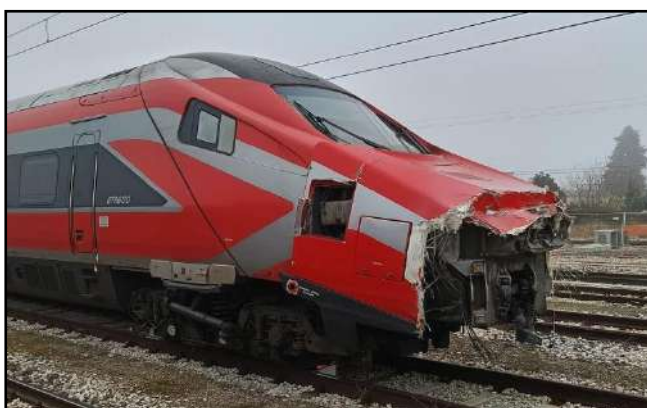
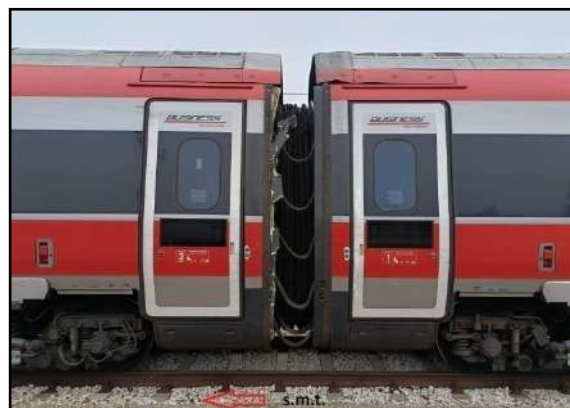
Si allegano alcune fotografie che illustrano le condizioni del materiale del treno FR8828 subito dopo il ricovero sul binario VIII di Faenza.

12.1 LdS Faenza – treno FR8828 (fonte Ufficio)

12.2 LdS Faenza – treno FR8828 (fonte Ufficio)

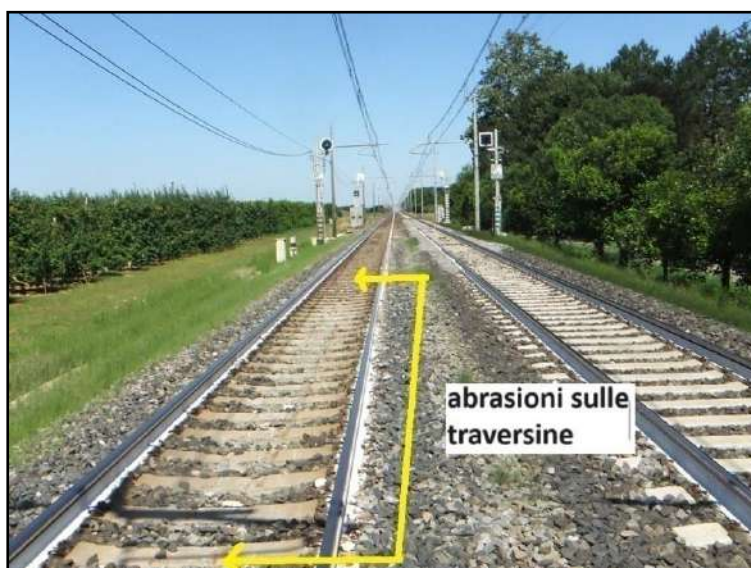
Il punto di inizio del tratto deteriorato si posiziona a circa 31 m in antecedente al PBA566 e dovrebbe all'incirca corrispondere al punto di inizio dell'urto e della conseguente retrocessione dei due convogli congiunti. Il tratto di traversine deteriorate termina all'incirca in corrispondenza del primo palo della linea TE che precede il PBA566, posto a circa 16,5 m dal punto d'urto iniziale (all'altezza del palo si osserva anche parte del pietrisco della massicciata smossa). In corrispondenza a detto palo (siglato 56-02<sup>1</sup>) si arrestavano pertanto i due elementi terminali dei treni coinvolti nell'urto, incastrati fra di loro. Di conseguenza il punto di arresto finale si posiziona a circa 47,5 m in antecedente al PBA566.

14.3 Tratto traversine danneggiate (fonte Ufficio)

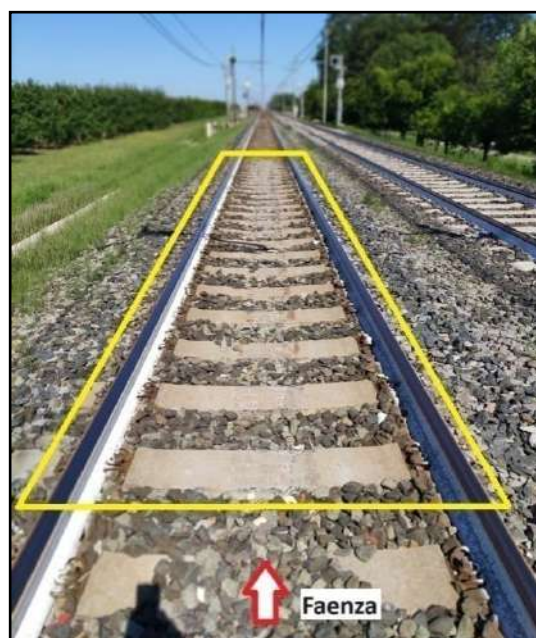
14.4 Abrasioni (fonte Ufficio)

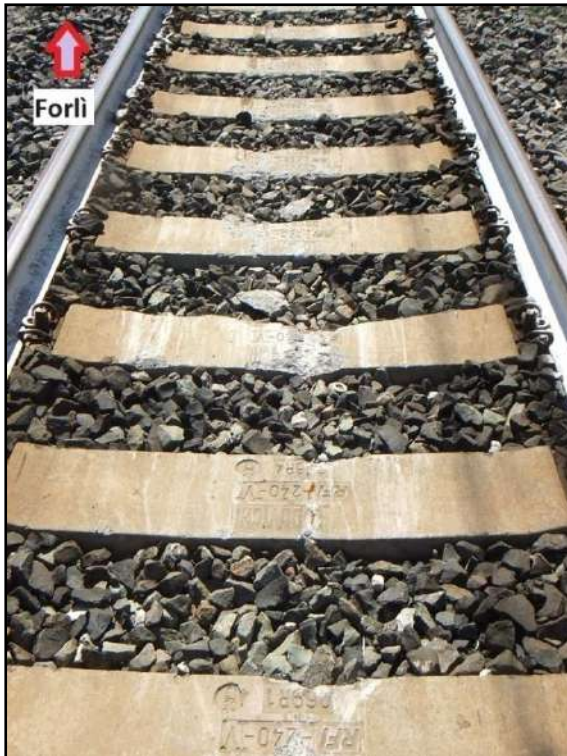
14.5 Particolare abrasioni (fonte Ufficio)

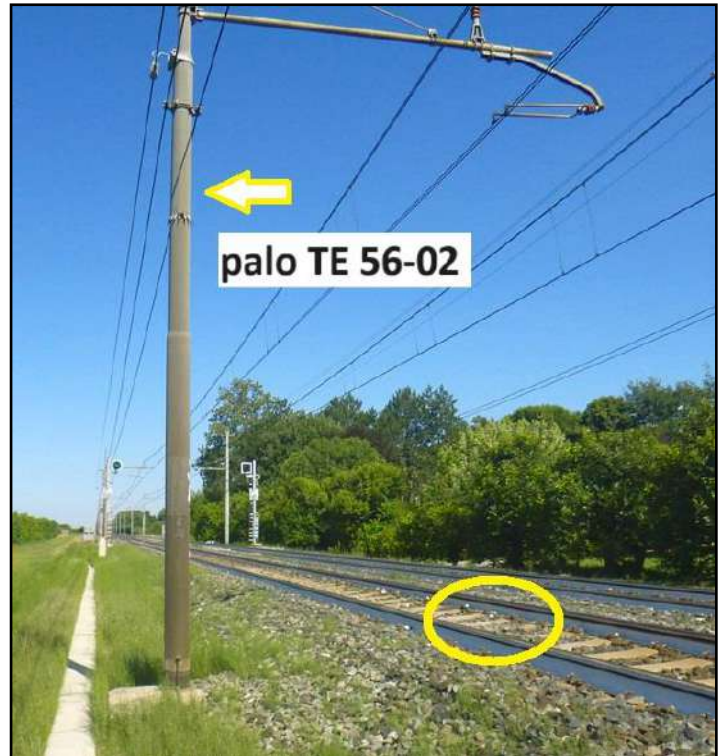
14.6 Palo TE e punto arresto elementi congiunti (fonte Ufficio)

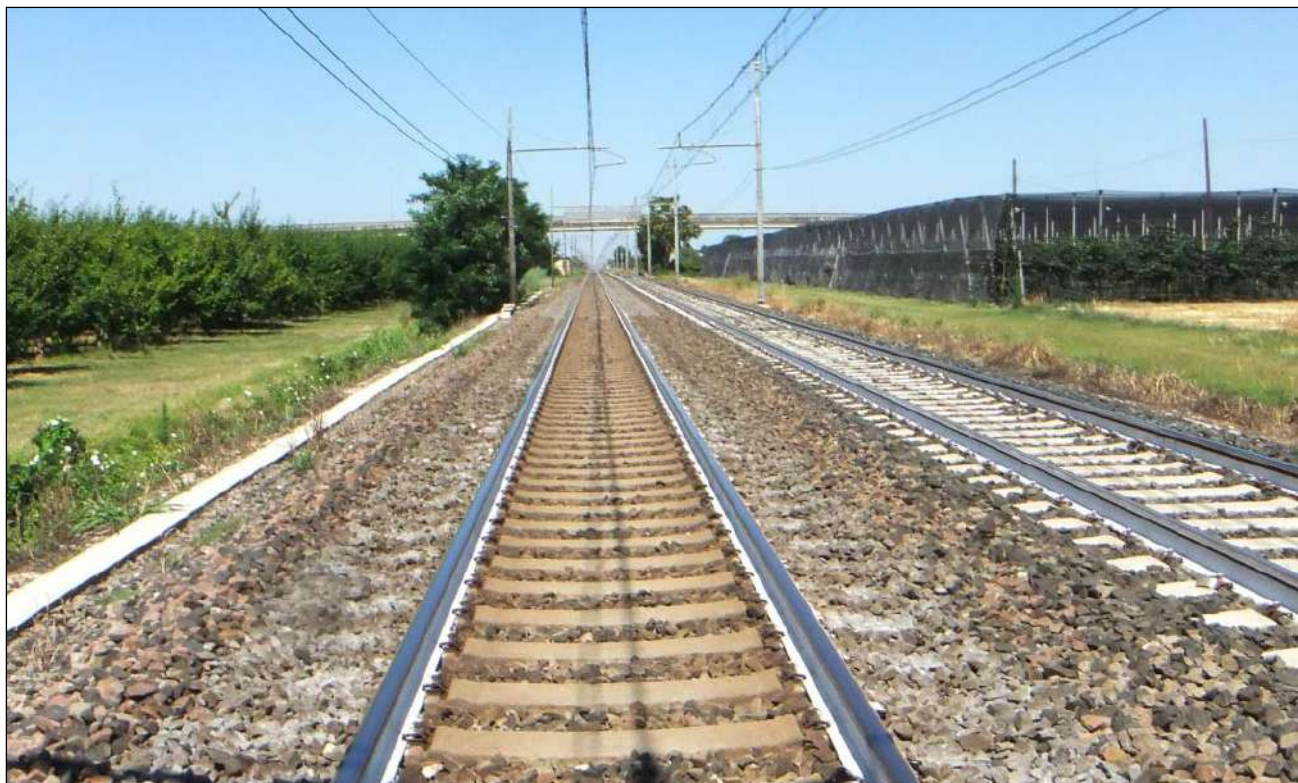
Come documentano le riprese fotografiche, in corrispondenza del punto d'arresto la linea ferroviaria è da ambo i lati affiancata da coltivazioni e serre; soprattutto si nota l'assenza di qualsivoglia sorgente luminosa che possa aver favorito la percezione visiva del movimento in retrocessione da parte dell'AdC.

15.3 Visuale generale dal punto arresto FR8828 dopo cippo Km 55 (fonte Ufficio)

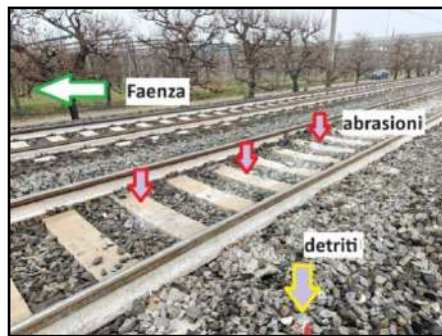
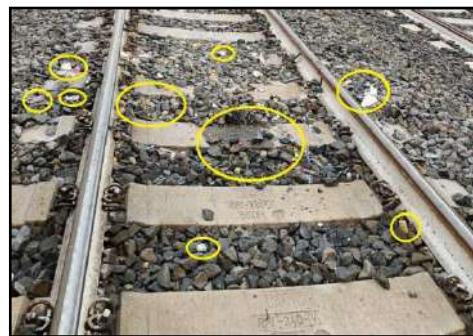
21.2 (fonte Ufficio)

La presenza di detriti in corrispondenza del punto d'urto è confermata dalle riprese fotografiche effettuate dal personale dell'Ufficio investigativo il giorno 11/12/2023. La foto 20.2 mostra anche la presenza di abrasioni sulla faccia superiore delle traversine in CAP.

Con le dovute approssimazioni, la foto confermerebbe la posizione del punto d'urto determinata in base ad altri elementi (durante il sopralluogo effettuato dallo scrivente in data 05/07/2024, la detta distanza è stata valutata in circa 31 m).
