MINISTERO  
DELLE INFRASTRUTTURE  
E DEI TRASPORTI

## INTERIM REPORT

**SVIO DEL TRENO MERCI N. 57034 DI GTS RAIL PRESSO  
FIRENZE CASTELLO, AVVENUTO IN DATA 20/04/2023**  
*(IDENTIFICATIVO ERAIL: IT-10406)*

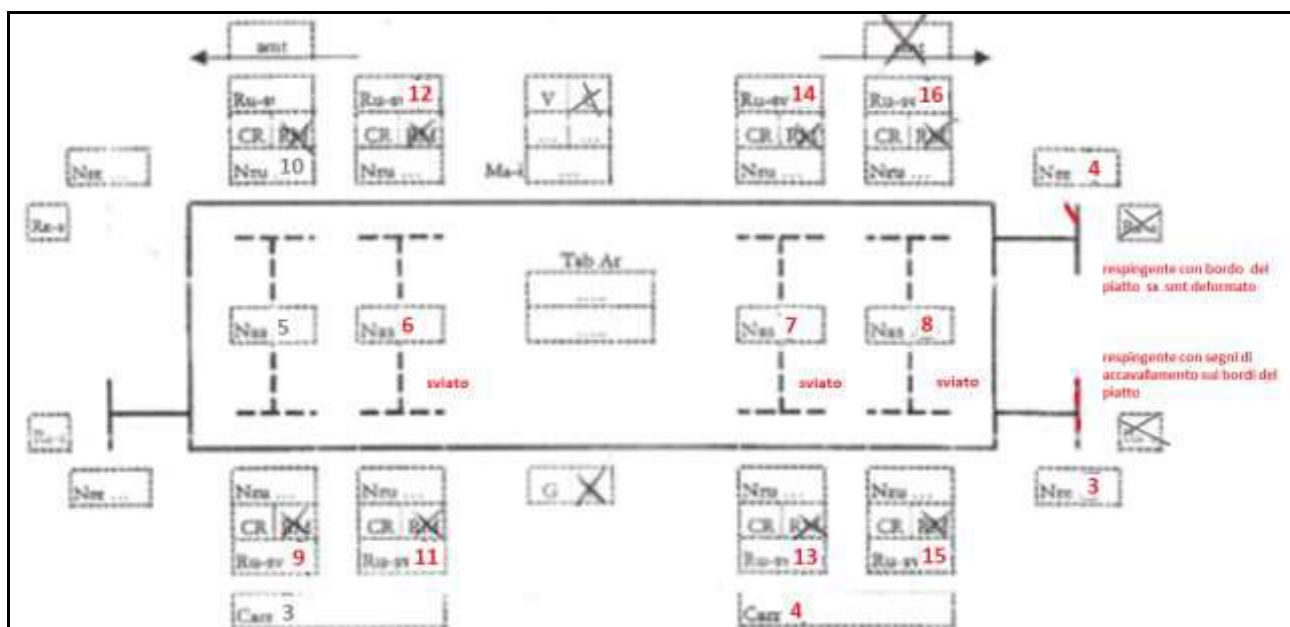
Schema estratto dalla relazione di inchiesta di RFI

Dal sopralluogo effettuato alla presenza della Polizia Giudiziaria del Compartimento per la Toscana è stato possibile stabilire che il carro risultava in composizione orientato con l'asse 8 presente sul carrello n. 4 del II modulo che risultava in posizione anteriore rispetto alla marcia del treno come da schema nel seguito riportato.
