MINISTERO  
DELLE INFRASTRUTTURE  
E DEI TRASPORTI

Ufficio per le investigazioni ferroviarie e marittime

## INTERIM REPORT

**SVIO DEL TRENO 2813 DI TRENORD PRESSO LA STAZIONE DI  
SONDRIO DELLA LINEA TIRANO-SONDRIO-COLICO,  
AVVENUTO IL 07/11/2024  
(IDENTIFICATIVO ERAIL: IT-10669)**

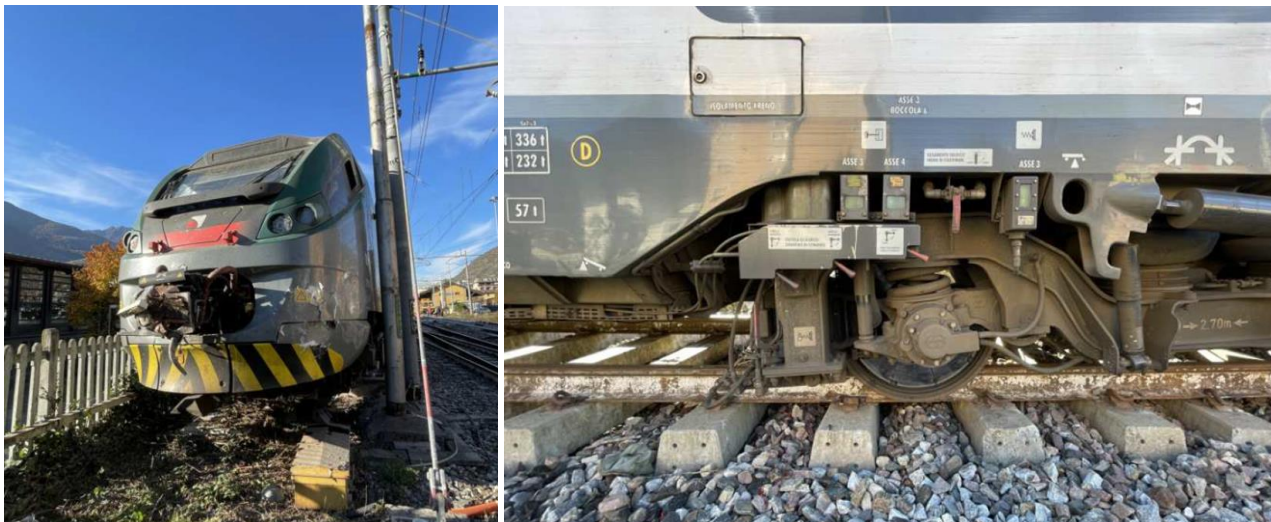
- danni ingenti alla cassa e ai carrelli della vettura di testa ETR 526-006 con stima economica complessiva pari a circa 3 milioni di euro;
- danneggiamento del paraurti di fine binario del tronchino del Fascio Tirano, del deviatoio n. 9a/10 e delle relative connessioni elettriche e cavi di relazione, che hanno comportato la temporanea perdita di comando dell'apparato ACEI.

**Fig. 3 – Danni al materiale rotabile (Fonte RFI).**

A seguito dell'urto contro il paraurti e dello svio dei due assi anteriori del complesso ETR 526-006, sono stati riscontrati:

- deformazioni strutturali alla testata frontale e al telaio del carrello anteriore;
- danneggiamenti agli accoppiatori elettrici e meccanici tra le due unità;
- compromissione parziale dei cavi di relazione tra le casse.
