Ufficio per le investigazioni ferroviarie e marittime

## RAPPORTO FINALE DI INCHIESTA

**COLLISIONE TRA LA NAVE PASSEGGERI “SHARDEN” – IMO 9305269 – E  
MOTOPESCA “ALEMAX II” – 4OL396 – AVVENUTA NELLE ACQUE  
ANTISTANTI IL COMPARTIMENTO MARITTIMO DI OLBIA  
IN DATA 10/08/2023  
(IDENTIFICATIVO EMCIP: 2023/004698)**

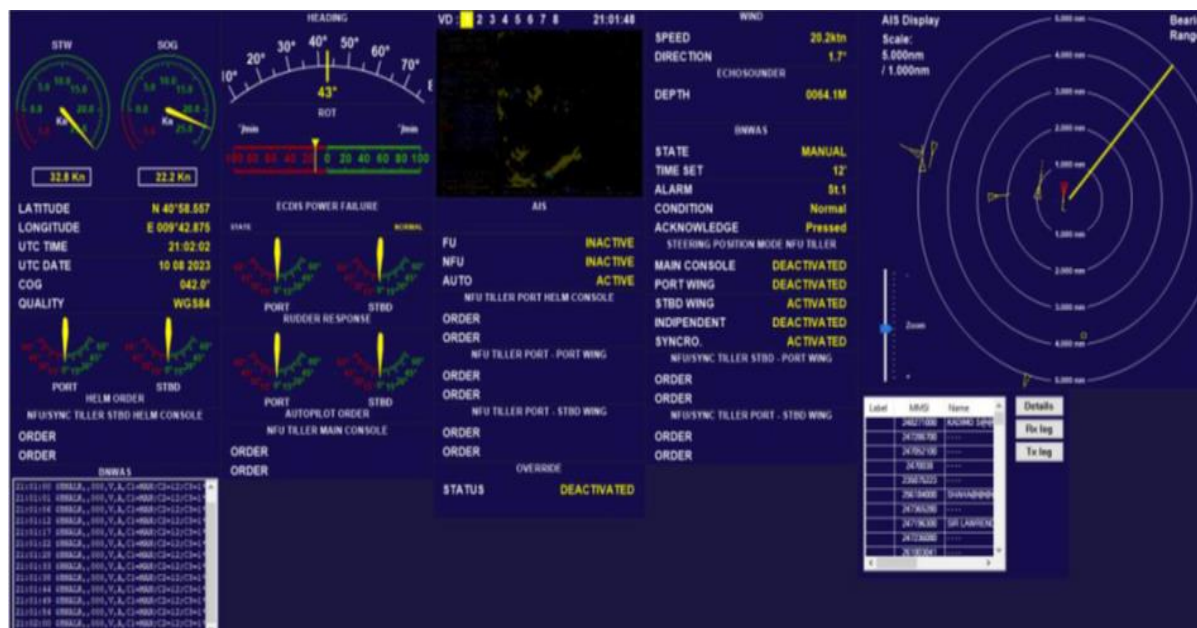
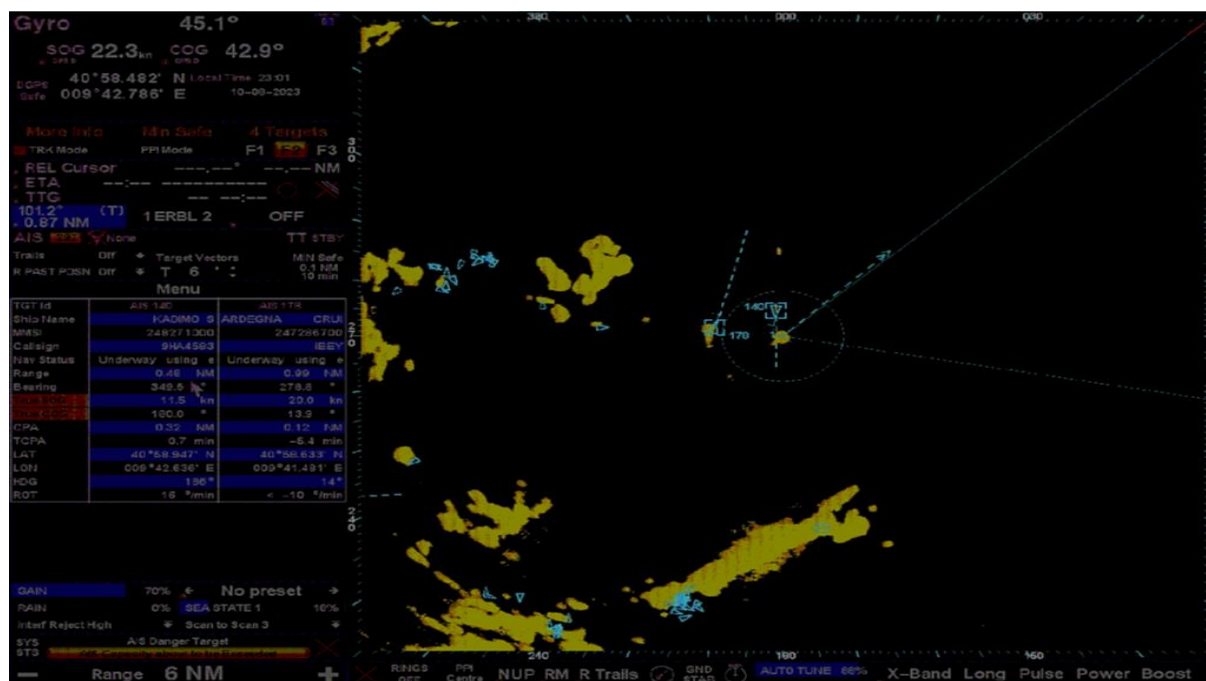
Figure nn. 3 e 4 – si riportano alcuni screenshot estratti dal VDR, relativi alla situazione del vento (relativo) effettiva al momento del sinistro. Lo stesso risultava sostanzialmente pari alla velocità tenuta dalla nave di circa 22 kn.

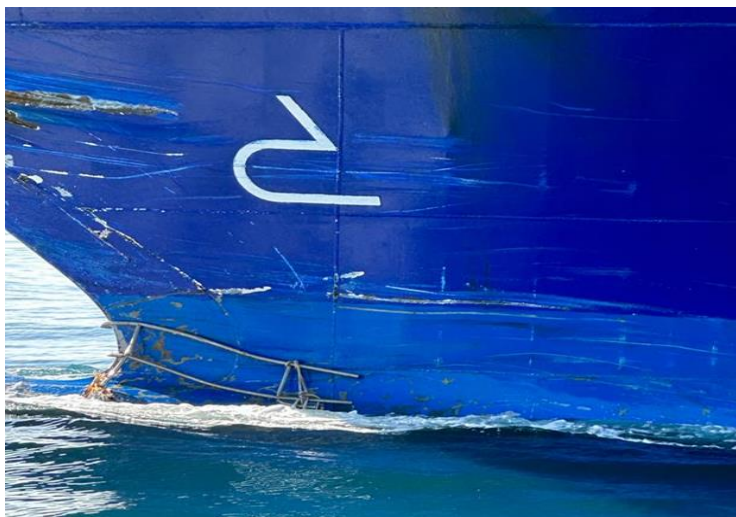
- Affondamento dell'unità denominata “ALEMAX II”;
- La caduta in acqua a seguito dell'impatto e successivo decesso del mozzo presente sulla unità denominata “ALEMAX II”;
- Danni irrilevanti alla zona prodiera di sinistra della M/N “SHARDEN”.

*Figura n. 5 – Foto scattata dalla Capitaneria di Porto di Livorno alla zona prodiera di sinistra della M/N “SHARDEN”*

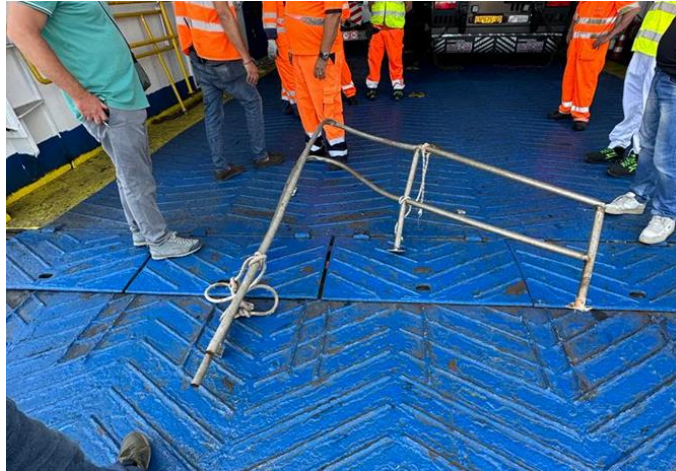
*Figura n. 6 – Foto scattata dalla Capitaneria di Porto di Livorno una volta recuperata la battagliola rimasta incastrata alla prua della M/N “SHARDEN”*

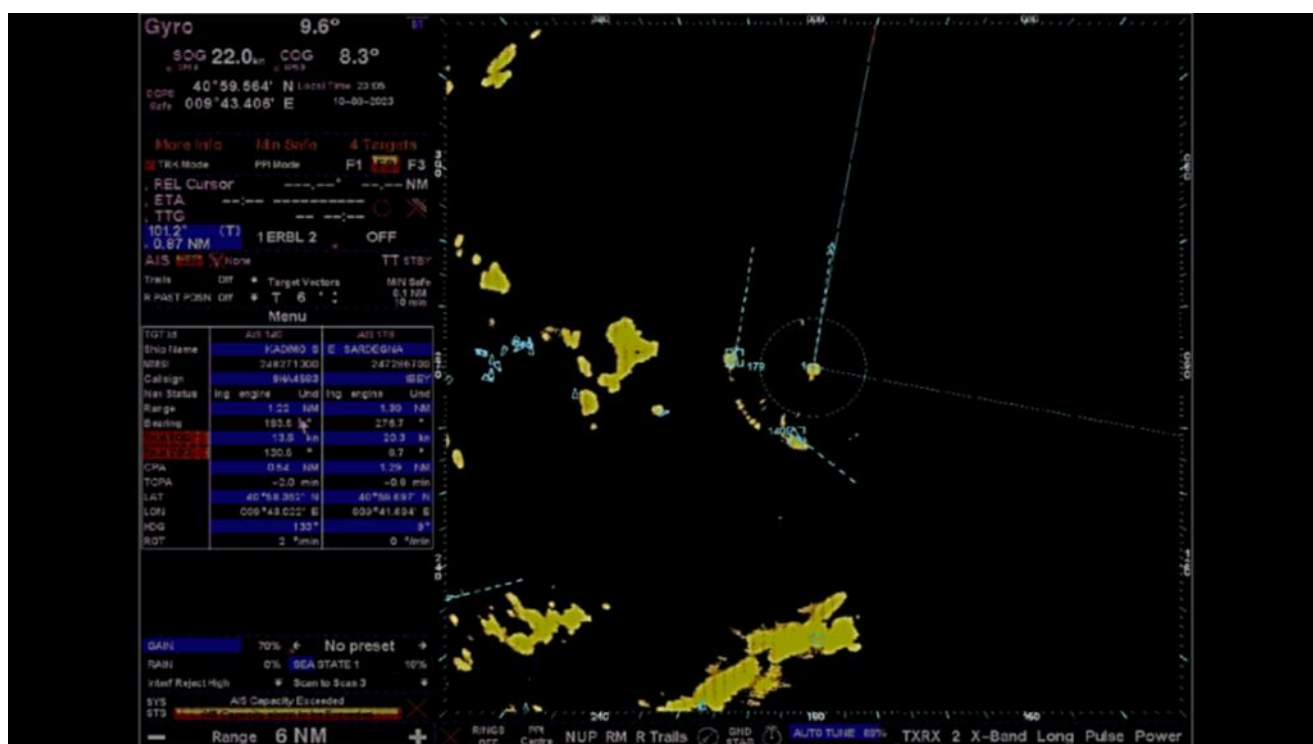
Figura n. 11 – schermata VDR delle ore 21:05:08 UTC, momento in cui il M/P “ALEMAX II” fa il suo ingresso nel cerchio di rilevamento di eventuali bersagli settato con un raggio di ampiezza di 0,87 Nm - Nautical Miles.

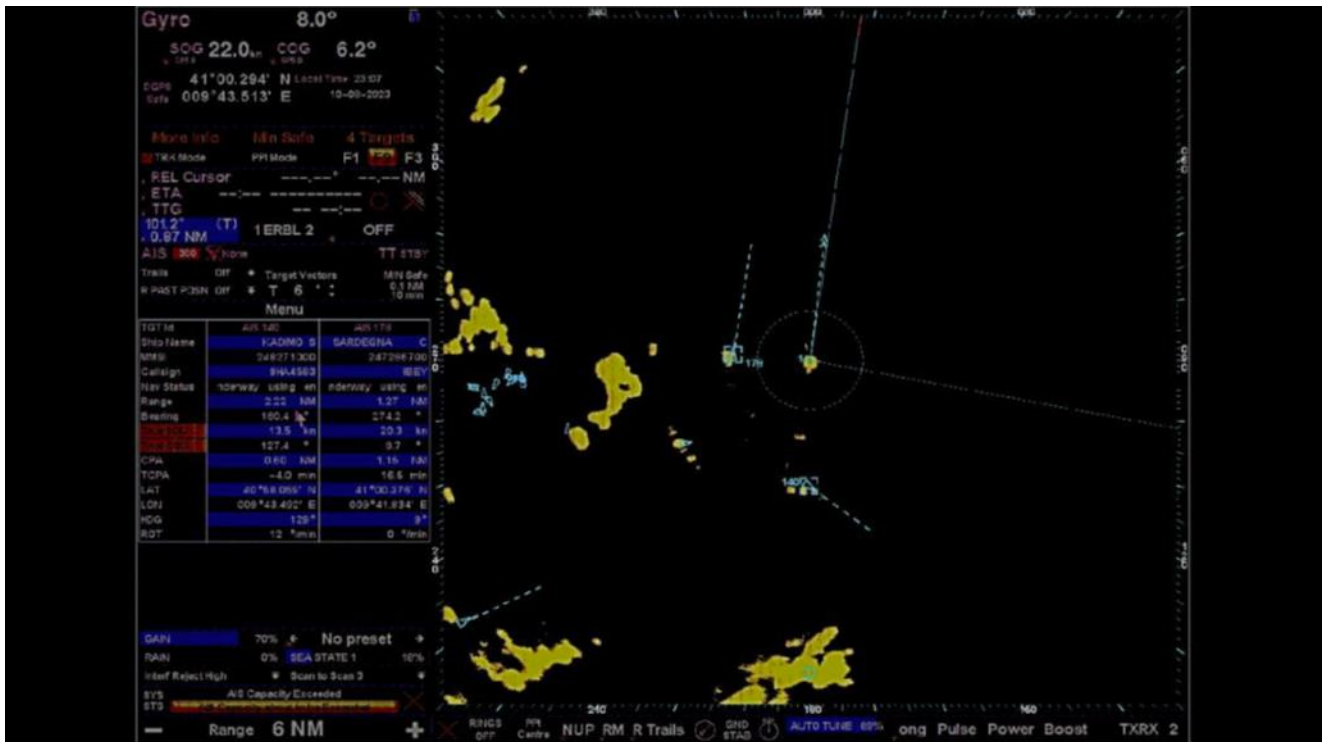
Figura n. 12 – Schermata VDR delle ore 21:07:09 UTC, descrivente la situazione pochi istanti prima del momento dell’impatto avvenuto alle 21:07:37 UTC

- M/N “SHARDEN” RV 8-10° - Velocità effettiva 22 nodi (da dati VDR);
- M/P “ALEMAX II” RV 057° (sulla base della testimonianza del Comandante) – Velocità stimata circa 8 nodi.

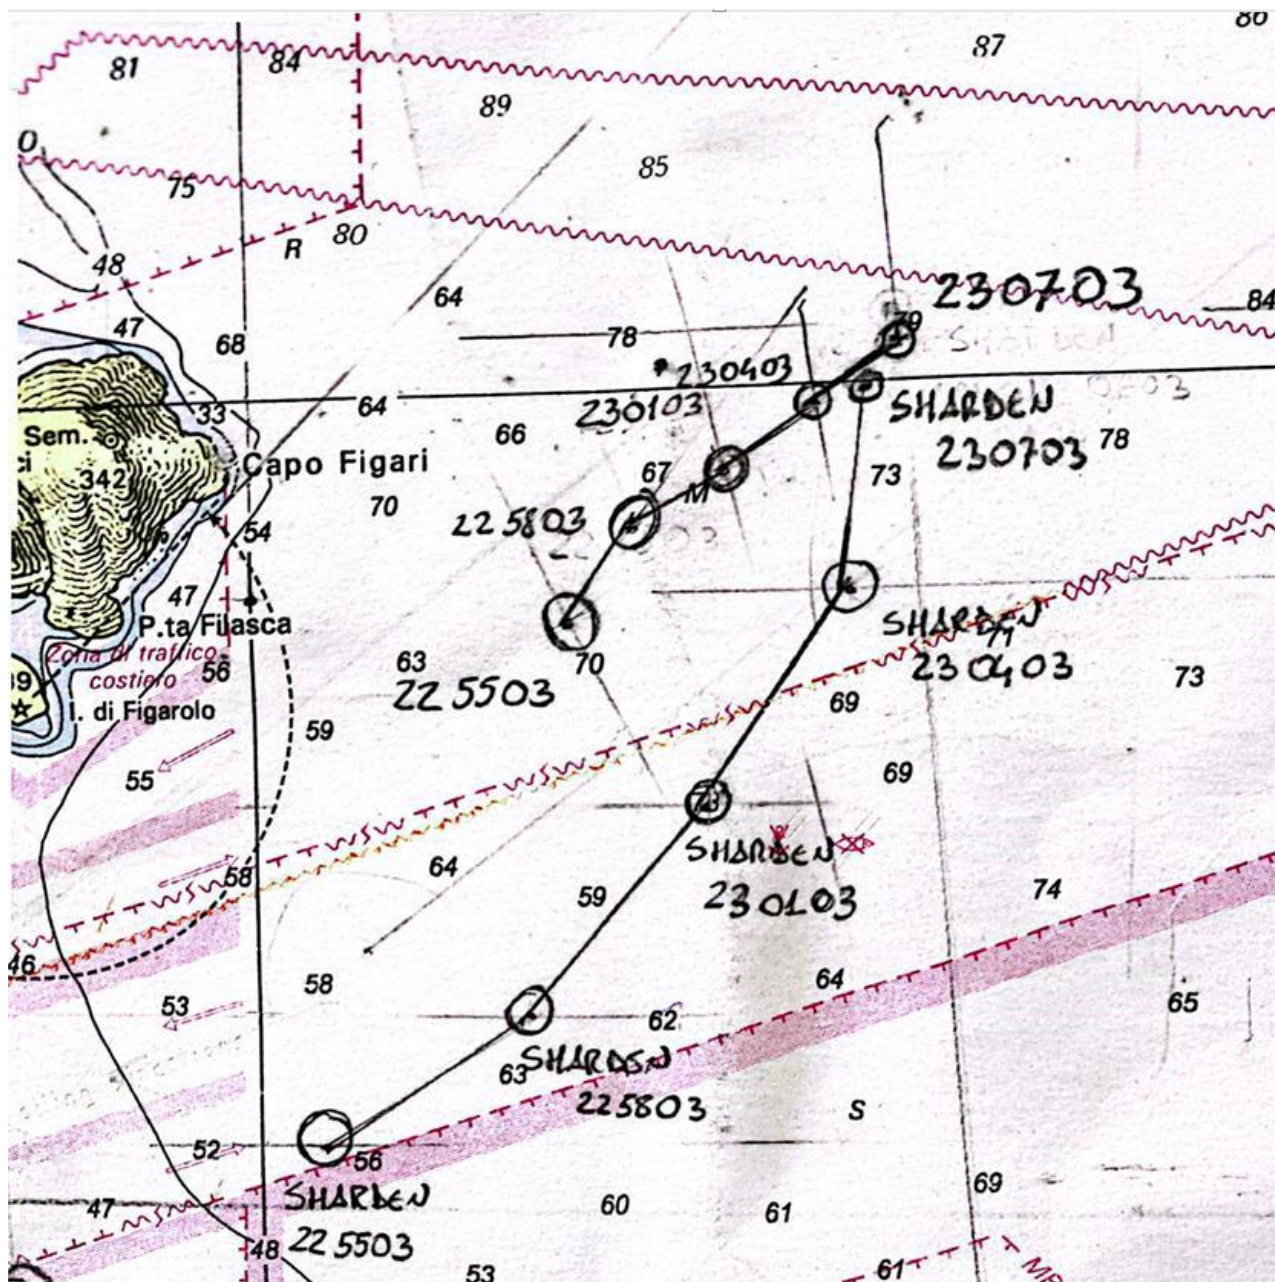
Di seguito si riporta il particolare della carta nautica 42 dell’Istituto Idrografico della marina (SARDEGNA E BOCCHIE DI BONIFACIO) dalla quale è possibile chiaramente rilevare come la M/N “SHARDEN” fosse “raggiungente”.

Figura n. 18 – particolare della carta nautica 42 recante le rotte vere stimate delle due unità

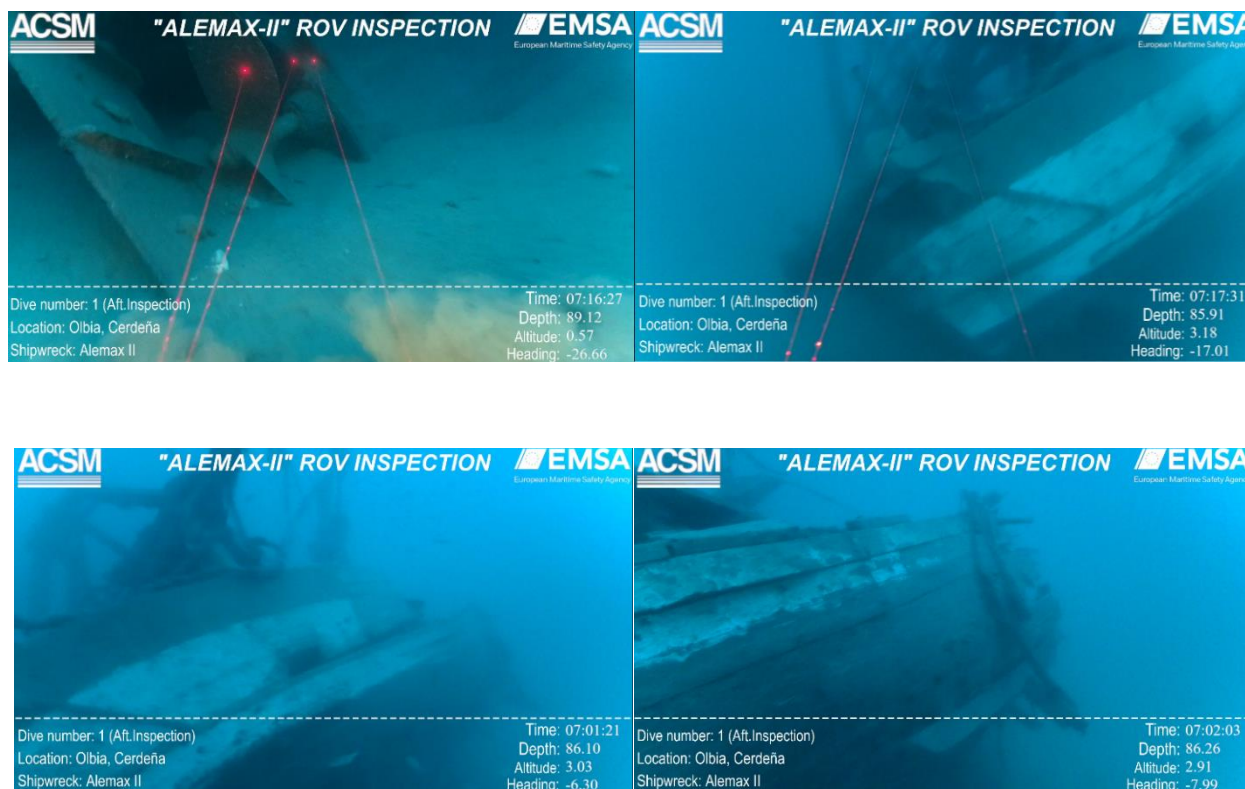
Dalle immagini estratte dai filmati R.O.V. del troncone poppiero e del troncone prodiero è rilevabile come le travi in legno costituenti sia le strutture longitudinali che il fasciame siano state completamente tranciate di netto a seguito dell’urto contro il bulbo e il dritto di prua della M/N “SHARDEN”.

L’urto avveniva sul lato dritto del M/P “ALEMAX II”.

Figura n. 20 – Fotogrammi estratti dai filmati ROV effettuati dall’EMSA sul troncone poppiero della M/P “ALEMAX II”

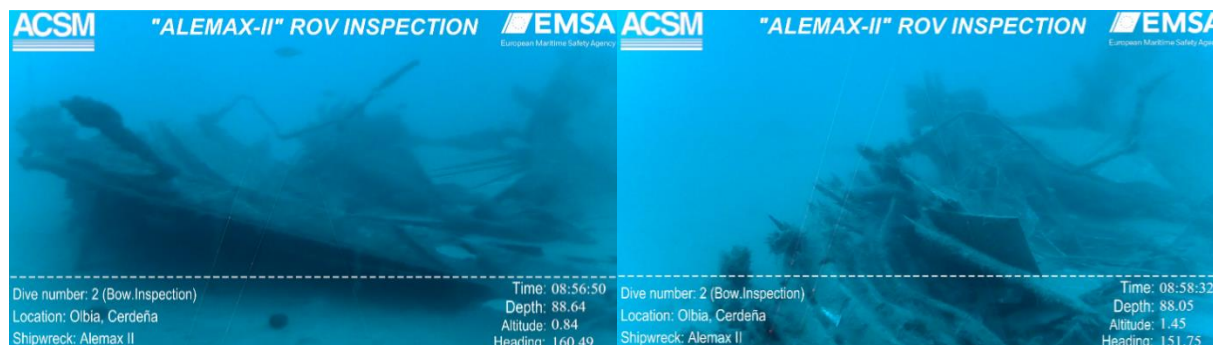
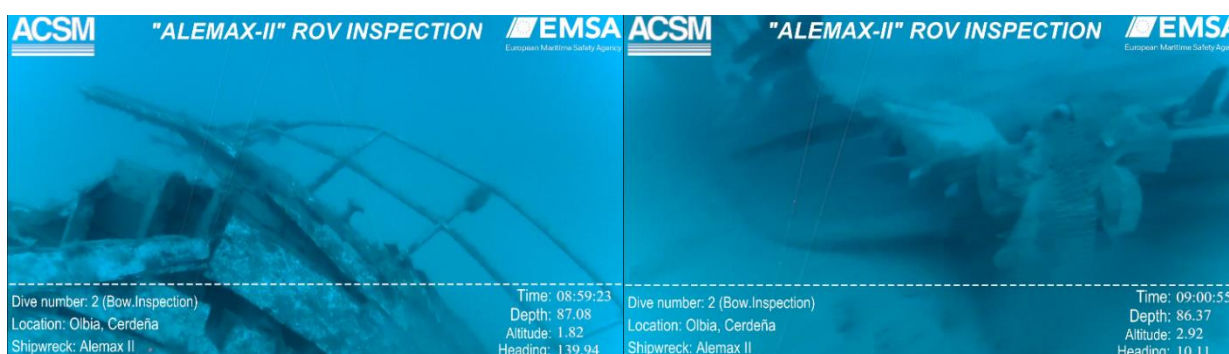
Figura n. 21 – Fotogrammi estratti dai filmati ROV effettuati dall’EMSA sul troncone prodiero della
