MINISTERO  
DELLE INFRASTRUTTURE  
E DEI TRASPORTI

## RELAZIONE DI INDAGINE

**SVIO DEL TRENO MERCI N. 54266/54269 DI MEDWAY ITALIA,  
PRESSO LA STAZIONE DI PARMA, LINEA BOLOGNA - PIACENZA,  
AVVENUTO IN DATA 11/07/2024  
(IDENTIFICATIVO ERAIL: IT-10582)**

05 novembre 2025

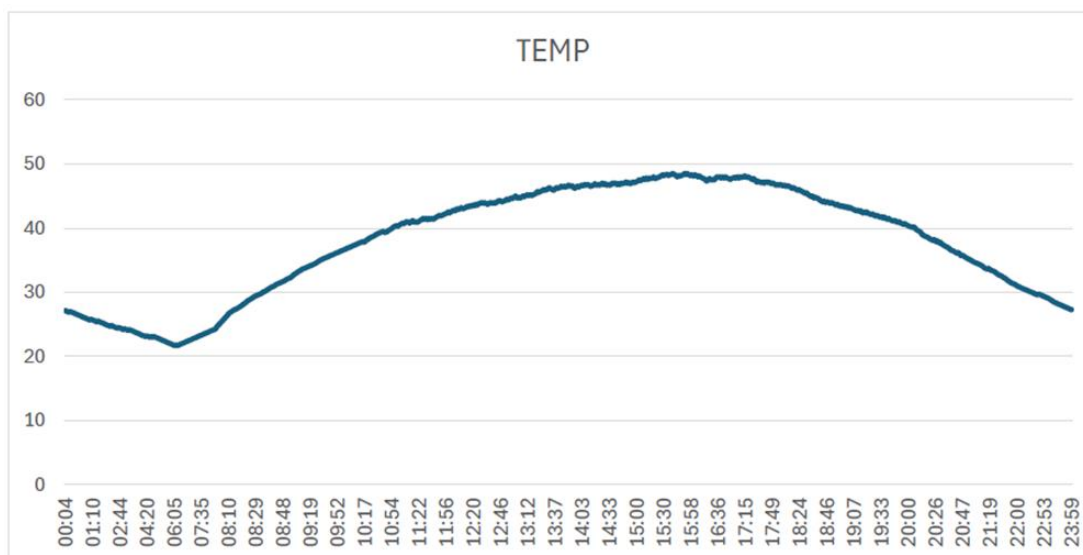
Le condizioni meteorologiche al momento dell'evento erano buone: cielo sereno, assenza di fenomeni meteorologici rilevanti e buona visibilità. Secondo quanto riportato nella relazione di indagine redatta dal personale del GI la temperatura ambiente era di 35°C. La temperatura delle rotaie al momento dell'incidente, come rilevabile dalla documentazione in atti era pari a 47,5°C.

**Fig. 1** – Grafico Tempo- Temperatura delle rotaie del giorno 11/07/2024 (Fonte RFI).

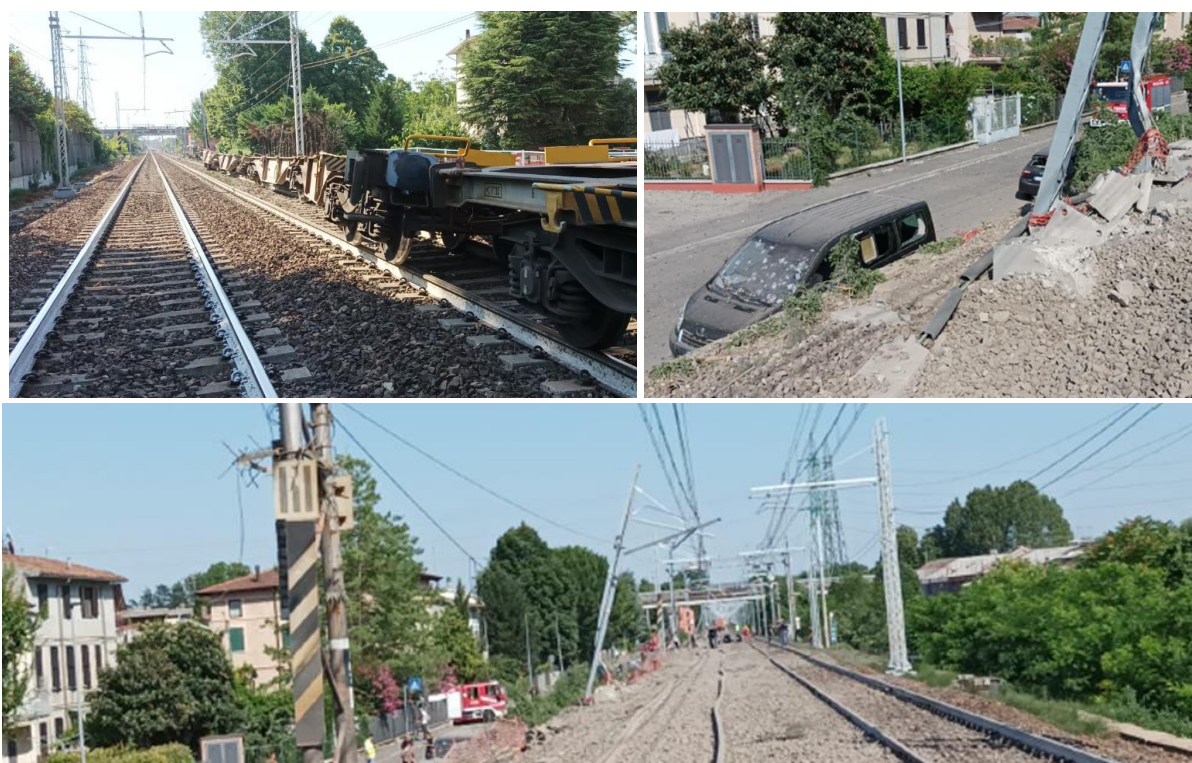
**Fig. 3.1, 3.2, 3.3** – Danni all'infrastruttura a seguito dell'evento (Fonte RFI).

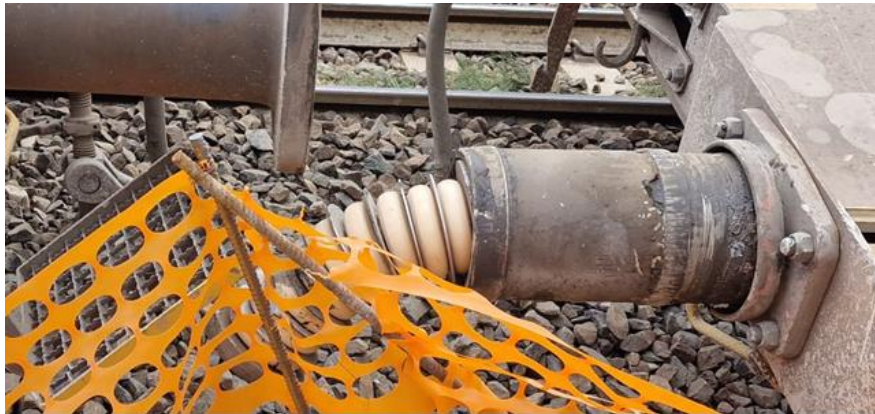
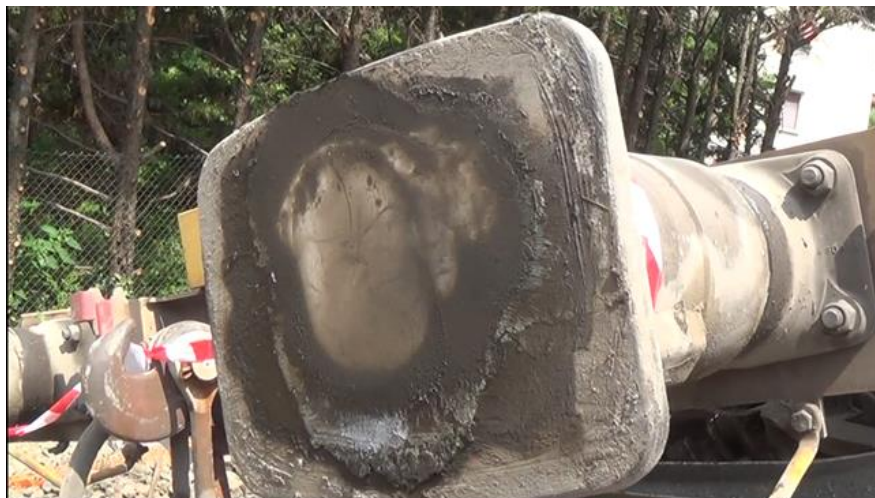
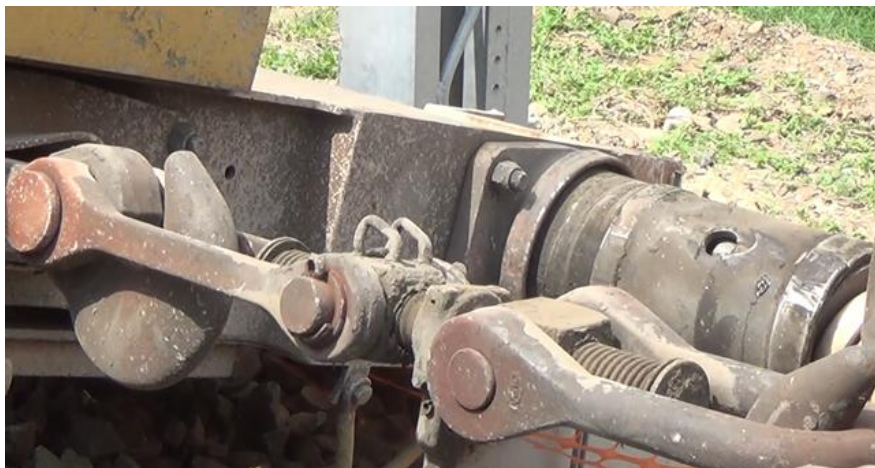
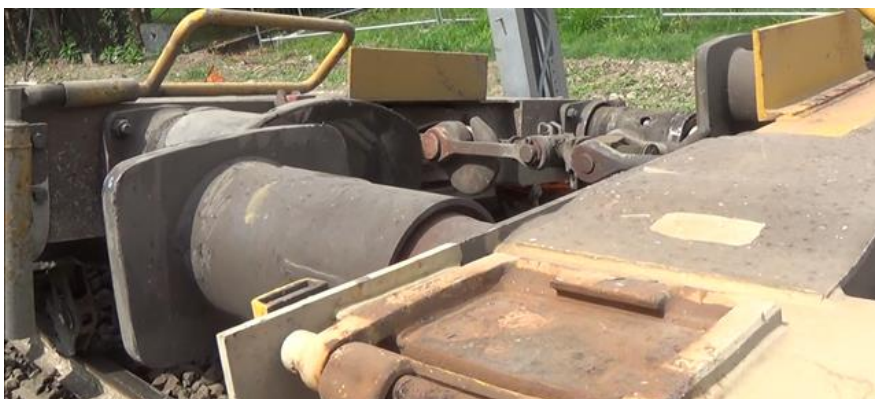
**Fig. 4.1, 4.2, 4.3, 4.4 – Danni al treno n. 54266/54269 a seguito dell'evento (Fonte Ufficio).**

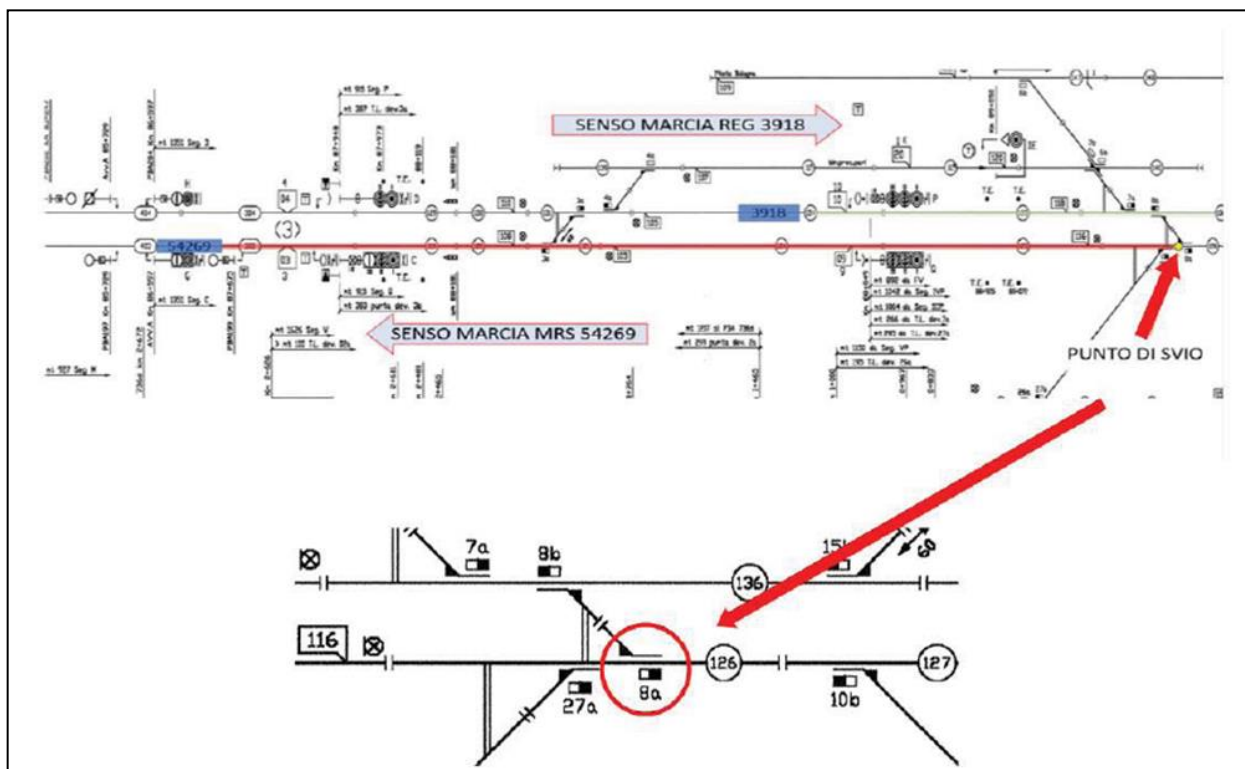
**Fig. 5** – Piano schematico del tratto in cui si è verificato l'evento con dettaglio delle “serraglie corte” comprese tra gli scambi 10B, 8A e 27A (Fonte RFI).

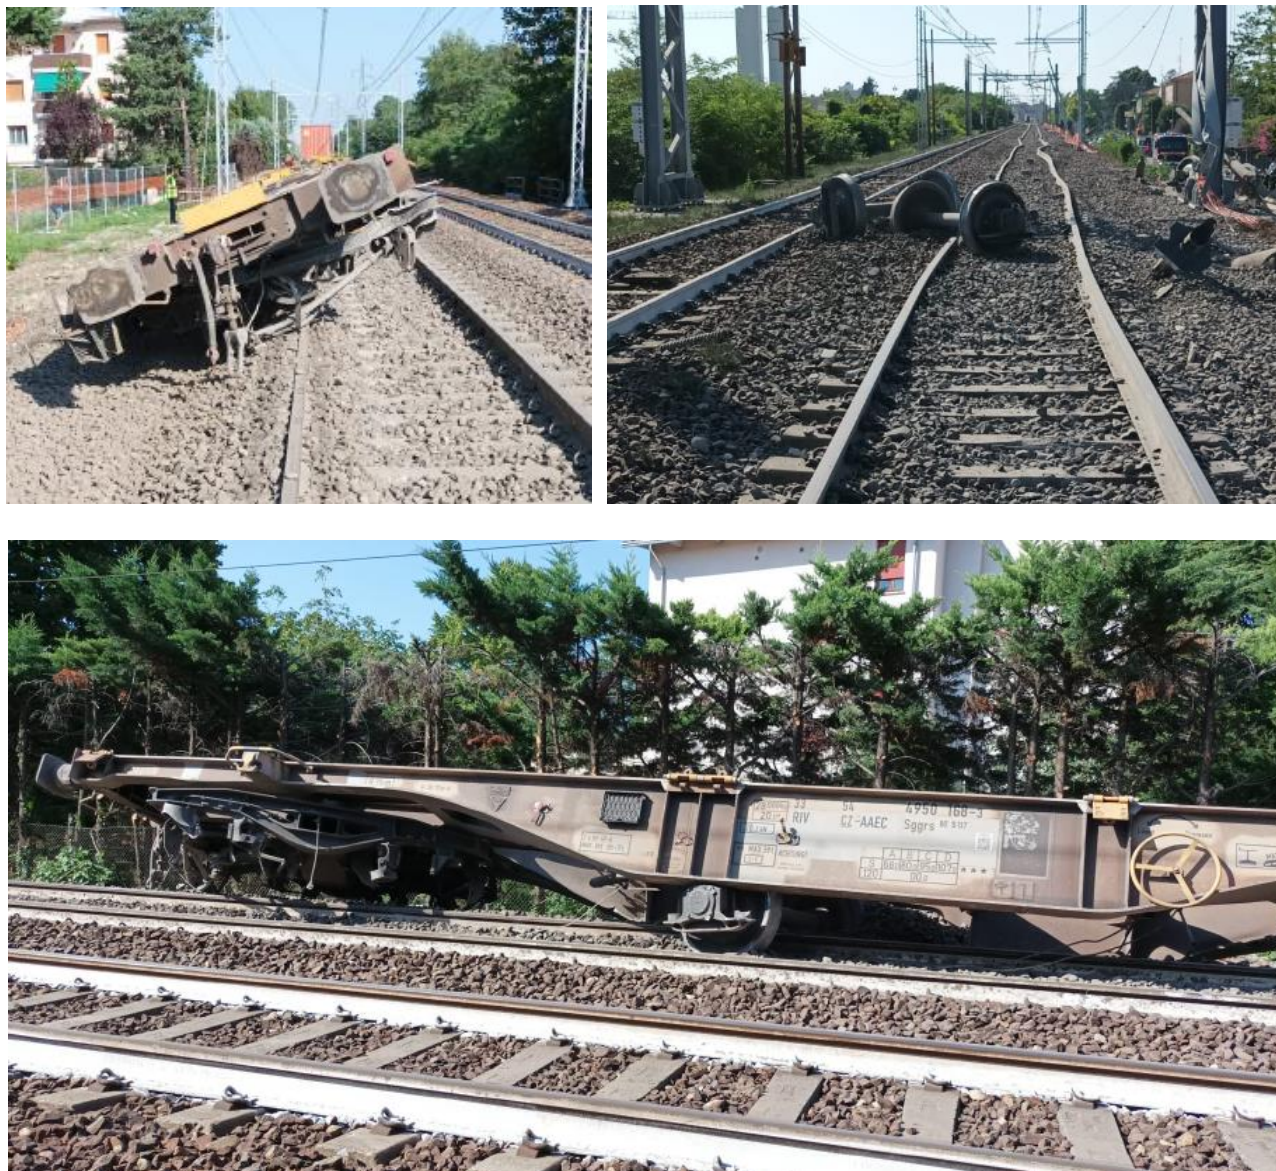
Il carro in posizione 15 (penultimo) risultava con il carrello anteriore smt ancora sui binari, con i bordini destri appoggiati sul fungo, mentre il carrello centrale e quello di coda, quest'ultimo avente una sola sala, risultavano sviati. I carrelli del carro in posizione 16 (ultimo) risultavano a contatto della massicciata, con ancora ralla e controralla unite, ma sprovvisti di sale ed in taluni casi anche delle molle di sospensione. Le sale montate, per quanto danneggiate, non presentavano segni evidenti di riscaldamento o di rotture pregresse. Sulle superfici di rotolamento e sui bordini si notavano segni di urti e danneggiamenti compatibili con la marcia fuori binario. Le molle di sospensione di tara e di carico (queste ultime ininfluenti dato che i due carri viaggiavano vuoti), sia quelle rinvenute lungo i binari che quelle rimaste nella propria sede, non presentavano, al controllo visivo, evidenze di rotture o di snervamenti/cedimenti. I ceppi del freno del carro in posizione 15, rimasti in posizione, apparivano molto consumati e pertanto si deve dedurre che il problema segnalato con l'applicata etichetta "K" fosse proprio relativo all'impianto pneumatico. I telai dei carrelli interessati dello svio risultavano estremamente danneggiati. Le unioni meccaniche tra i carri e quelle tra i semicarri, seppur danneggiate, erano ancora attive dopo l'evento. Tra i carri sviati la condotta del freno risultava sganciata, mentre i relativi rubinetti risultavano aperti; si può ritenere che il distacco sia avvenuto a seguito o durante l'evento di svio. Il respingente anteriore sinistro del carro in posizione 16 era completamente distrutto, per via della perdita del piatto e della camicia esterna, con fuoriuscita degli elementi elastici. Sono state rilevate anche delle molle dei pattini rotte ma il tipo di rottura, netta e senza evidenza di ruggine, lascia supporre che sia avvenuta durante l'evento, a seguito degli urti tra il telaio del carro ed il telaio dei carrelli conseguentemente alla perdita delle sale montate.

A livello di formazione del convoglio, si è registrato che la maniglia del gancio non era nella posizione di riposo e la regolazione dell'altezza dei respingenti non era sempre uniforme. Inoltre, premesso che il treno era previsto in regime di frenatura impostato su P (passeggeri), si segnala che l'ultimo carro presentava sul lato sinistro smt la leva d'isolamento del freno ed il commutatore G/P tranciati/danneggiati, mentre sul lato destro la leva G/P risultava in posizione invertita, ovvero in posizione apparente G (merci). L'entità degli urti subiti e i danni sui carrelli e timoneria del freno rendono tuttavia impossibile stabilire con certezza la posizione delle leve pre-evento.

**Fig. 8.1, 8.2, 8.3 – Materiale rotabile sviato (Fonte RFI).**

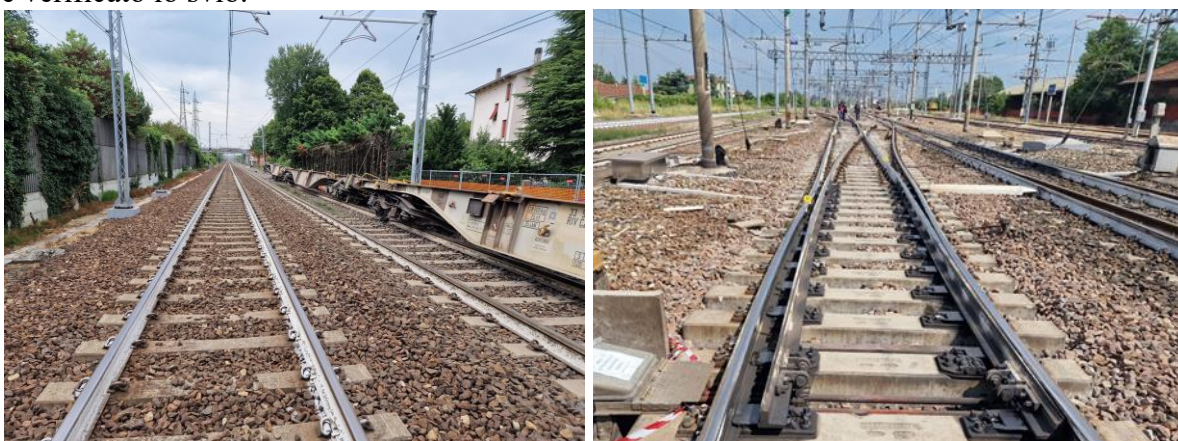
L'armamento risultava composto da rotaie tipo UIC 60E1, traverse in cap e massicciata in pietrisco. L'intera sede ferroviaria presentava danni riconducibili al deragliamenti del convoglio, ma sono stati osservati anche evidenti segni di slineamento del binario, attribuibili a fenomeni di instabilità termica, in particolare in corrispondenza del deviatoio 8A, punto in cui si è verificato lo svio.

**Fig. 10.1 e 10.2** – Stato del binario al 12/07/2024 (Fonte Ufficio).

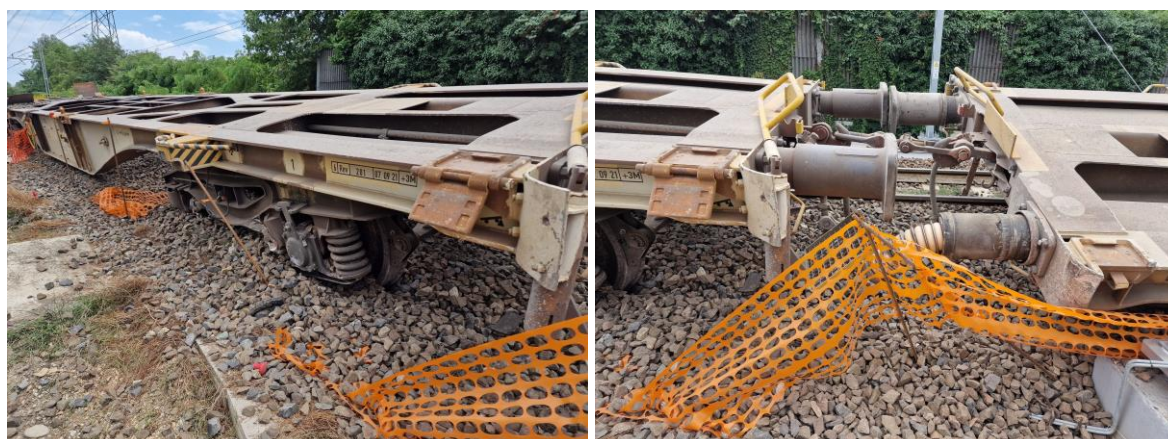
I carri del treno sviato presentavano gravi danneggiamenti, con la perdita delle sale montate e la distruzione pressoché totale di alcuni respingenti che risultavano divelti.

**Fig. 11.1 e 11.2** – Stato del treno n. 54266/54269 al 12/07/2024 (Fonte Ufficio).

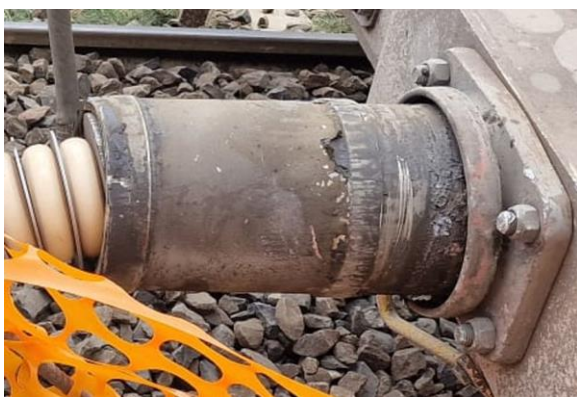
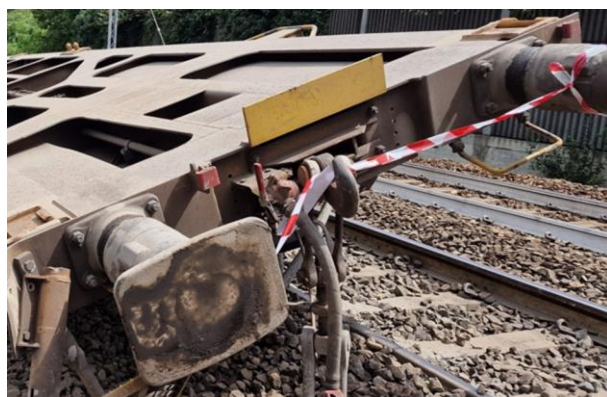
Dall'analisi della documentazione pervenuta risulta che il giorno 09/07/2024 sono state effettuate sui carri operazioni manutentive riferite al "controllo generale del carro con ingrassaggio tenditori e respingenti"; tuttavia, dai rilievi fotografici effettuati in occasione del sopralluogo del 13/07/2024, lo stato dei respingenti appariva compatibile con un grado di lubrificazione non pienamente coerente con un intervento di ingrassaggio avvenuto due giorni prima.

Fig. 12.1 e 12.2 – Stato respingenti del treno n. 54266/54269 al 12/07/2024 (Fonte Ufficio).

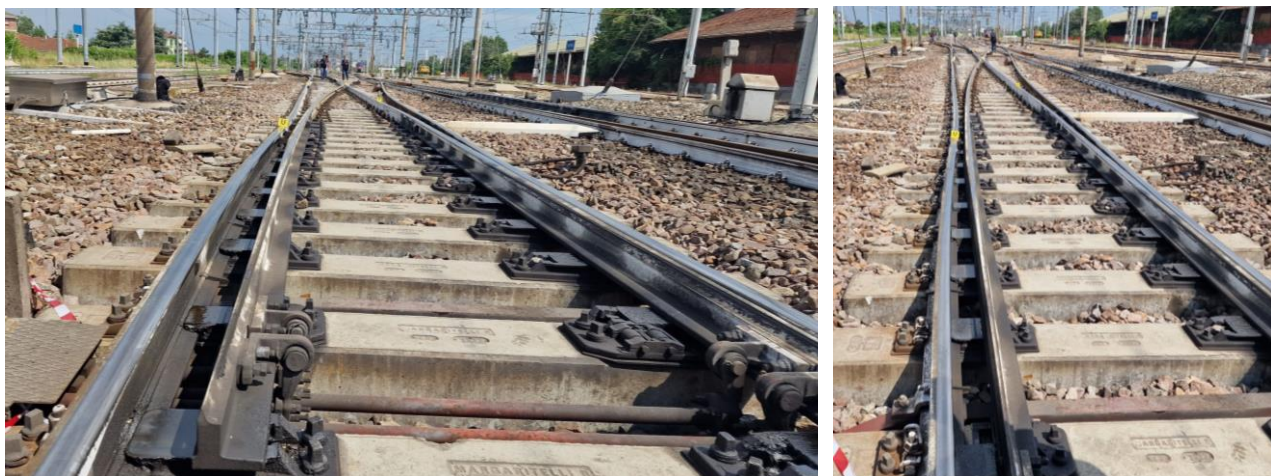
Le uniche cause che possano aver generato il fenomeno di Buckling sono dunque riconducibili a errori nella gestione della termica di binario e carichi dinamici del traffico ferroviario che hanno aggravato lo stato tensionale nelle rotaie.

**Fig. 13.1 e 13.2**– Stato del deviatoio 8A dopo il verificarsi dell'evento (Fonte Ufficio).

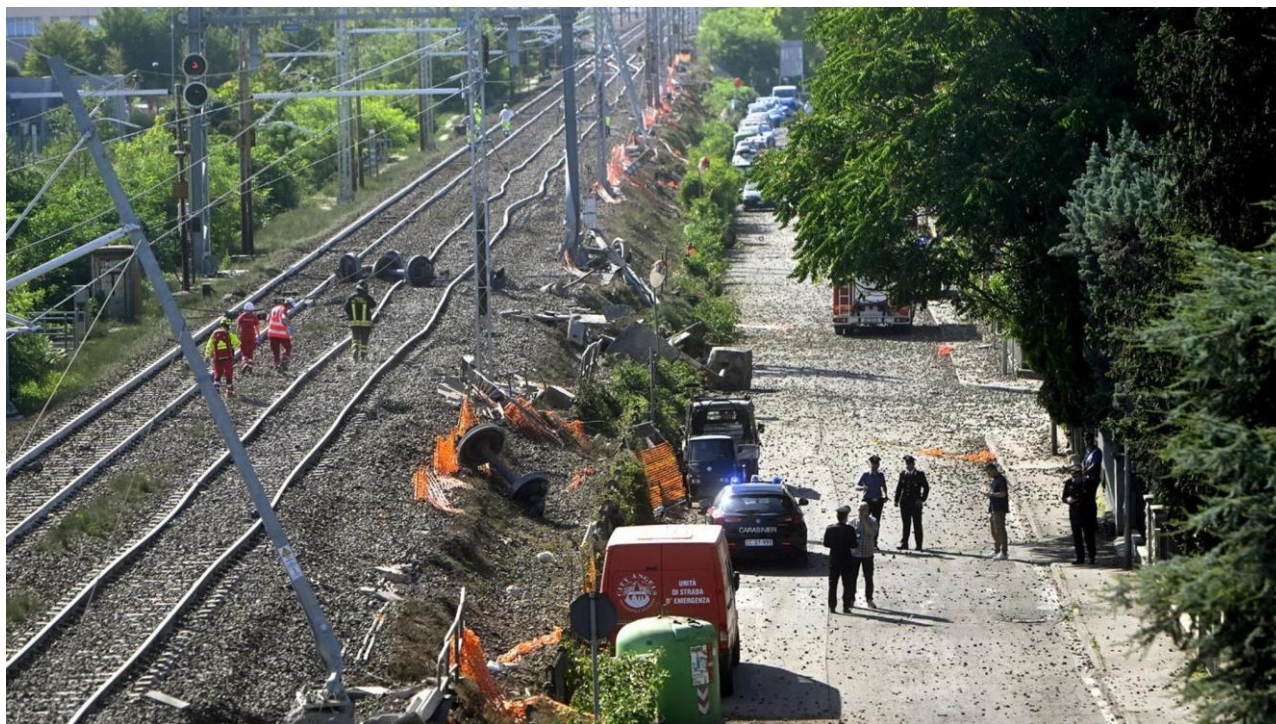
**Fig. 14** – Stato del binario dopo il verificarsi dell’evento (Fonte Web).

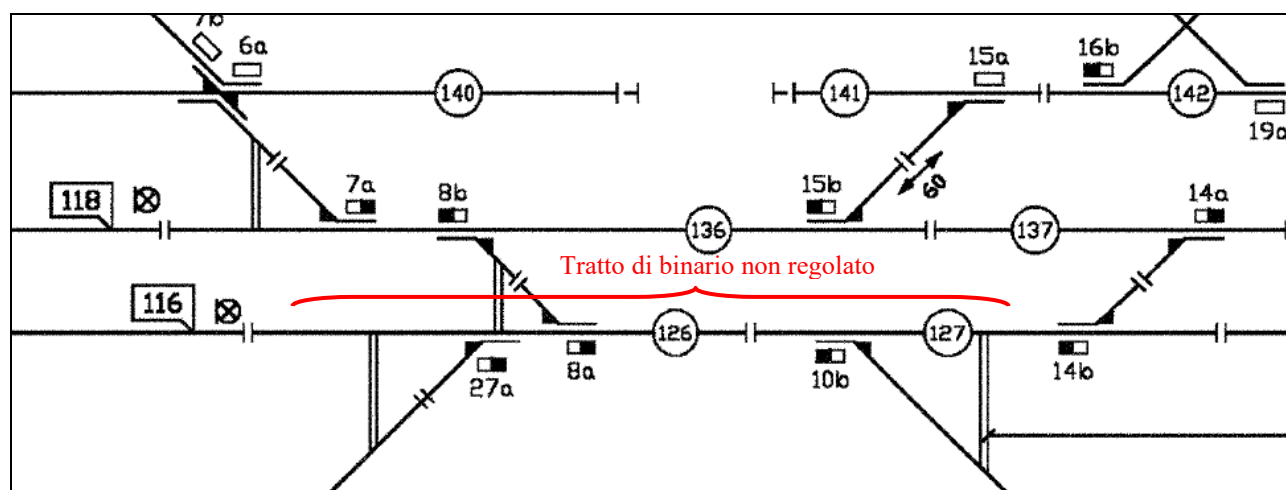
Il tratto non regolato è quello compreso tra gli scambi 27A e 10B e presenta uno sviluppo di circa 125m (<180m).

**Fig. 15** – Dettaglio tratto di binario non regolato.

L'intervento manutentivo eseguito nella notte tra il 2 e il 3 luglio 2024, finalizzato alla rimozione dei difetti individuati dalla diagnostica il 27/06/2024, avrebbe dovuto essere preceduto dalla preventiva conoscenza della temperatura di regolazione del binario interessato. Tale parametro è essenziale per determinare il corretto stato tensionale della lrs e garantire l'efficacia e la sicurezza della lavorazione. Verificare tali parametri avrebbe potuto allertare i responsabili della manutenzione, visto che anche la temperatura reale misurata al momento dell'intervento risultava superiore ai limiti di lavorabilità consentiti dalla normativa tecnica, configurando così una condizione operativa potenzialmente critica, che avrebbe richiesto il rinvio delle attività fino al rientro nei margini termici prescritti o all'attivazione di misure precauzionali.
