MINISTERO  
DELLE INFRASTRUTTURE  
E DEI TRASPORTI

Ufficio per le investigazioni ferroviarie e marittime

*RAPPORTO FINALE DI INCHIESTA SU  
COLLISIONE TRA IL MOTOVELIERO "TORTUGA V" - 00NA10851  
ED IL NATANTE DA DIPORTO "SAN TROPEZ"  
CON RELATIVA PERDITA DI VITA UMANA  
IN DATA 3 AGOSTO 2023 AL LARGO DI AMALFI  
(rif. EMCIP 2023/004496)*

ROMA, 27 SETTEMBRE 2024

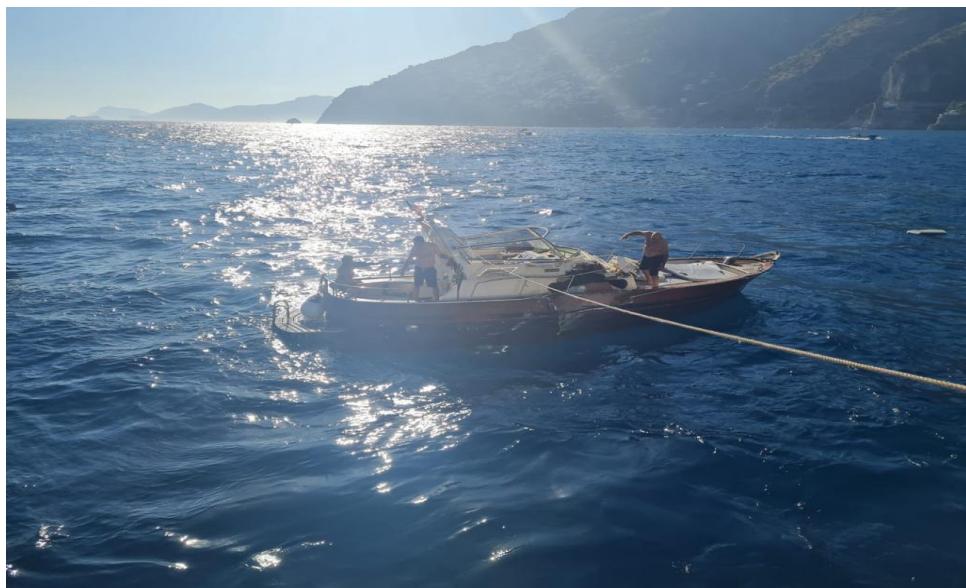
*Figura n. 2 - natante "SAN TROPEZ"*

- la M/n “TORTUGA V”, non riportava danni rilevanti alla parte sommersa prodiera della nave;
- il fianco dritto del natante “SAN TROPEZ” riportava uno squarcio sulla murata di dritta dello scafo che ne provocava il semi affondamento.

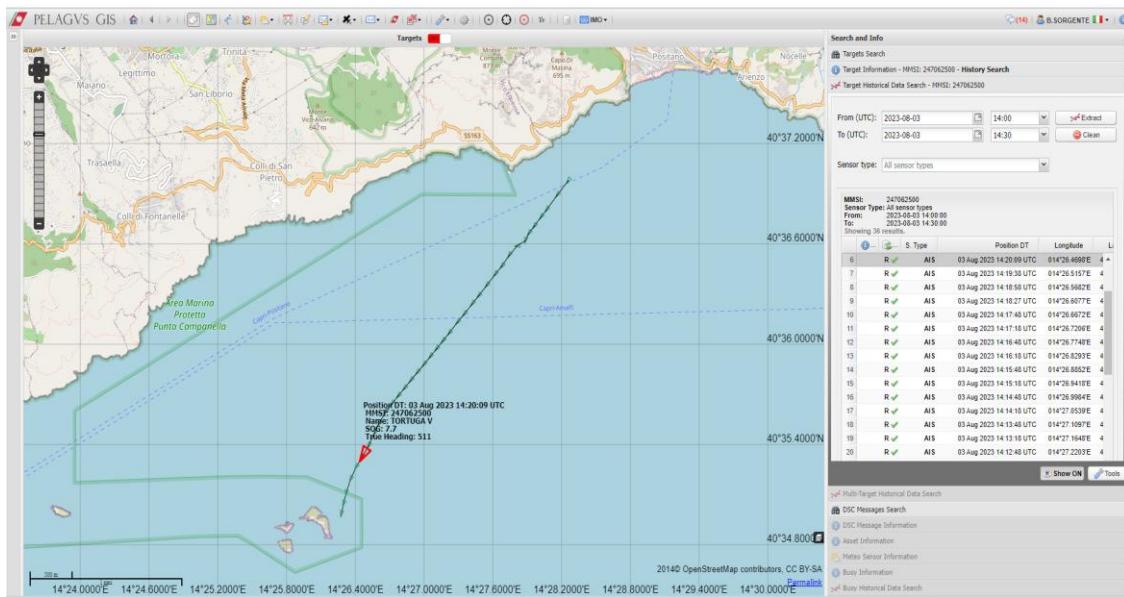
*Fig. n. 1 – Rotta e velocità M/n “TORTUGA V (Positano-Isola de Li Galli)*

Alle ore 16.20/LT circa la M/n “TORTUGA V” navigava a velocità di 7.7 knts con rotta da Positano verso Isola de Li Galli. (fig. 1)

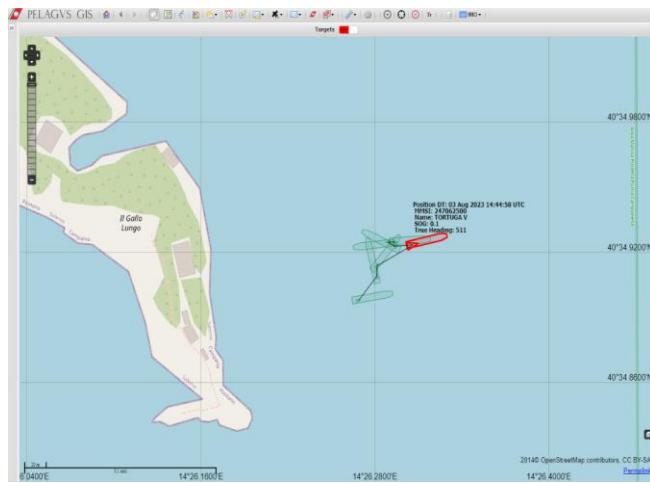
Fig. n. 2 – M/n “TORTUGA V (c/o Isola de Li Galli)

Alle ore 16.24/LT circa e fino alle 17.03/LT circa la M/n “TORTUGA V” stazionava nei pressi dell’Isola de Li Galli per circa 40 minuti. (fig. 2)

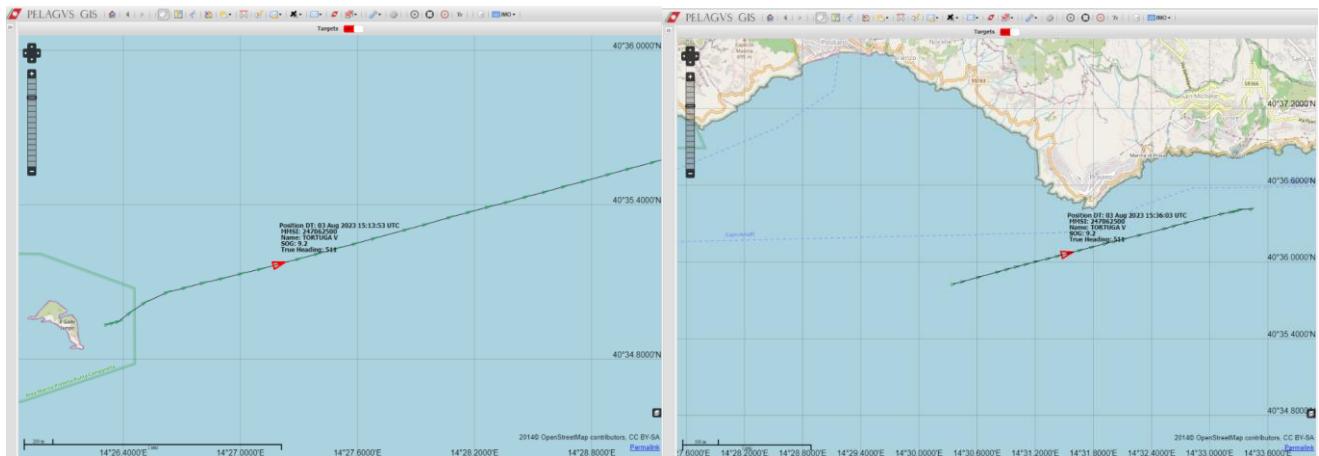
Fig. n. 3 – Rotta e velocità M/n “TORTUGA V (Isola de Li Galli - Amalfi)

Alle ore 17.03/LT circa la M/n “TORTUGA V” riprendeva il moto e manteneva costanti gli elementi come rotta e velocità (circa a 9.2 knts) fino al momento della collisione. (fig. 3)

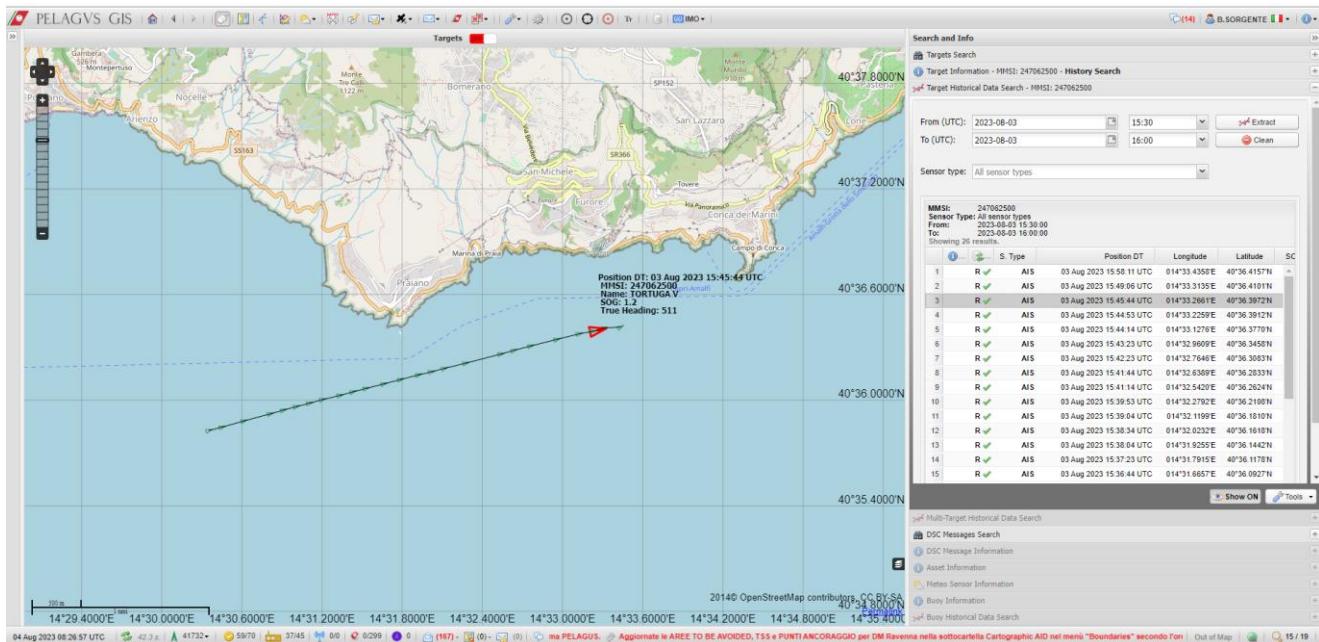
Fig. n. 4 – M/n “TORTUGA V c/o Fiordo di Furore nel momento della collisione

Alle ore 17:45/LT circa avveniva la collisione ultima velocità rilevata 8.7 knts nei pressi del Fiordo di Furore come si può vedere dalla (fig. 4), e dalla repentina diminuzione di velocità a circa 1.2 knts

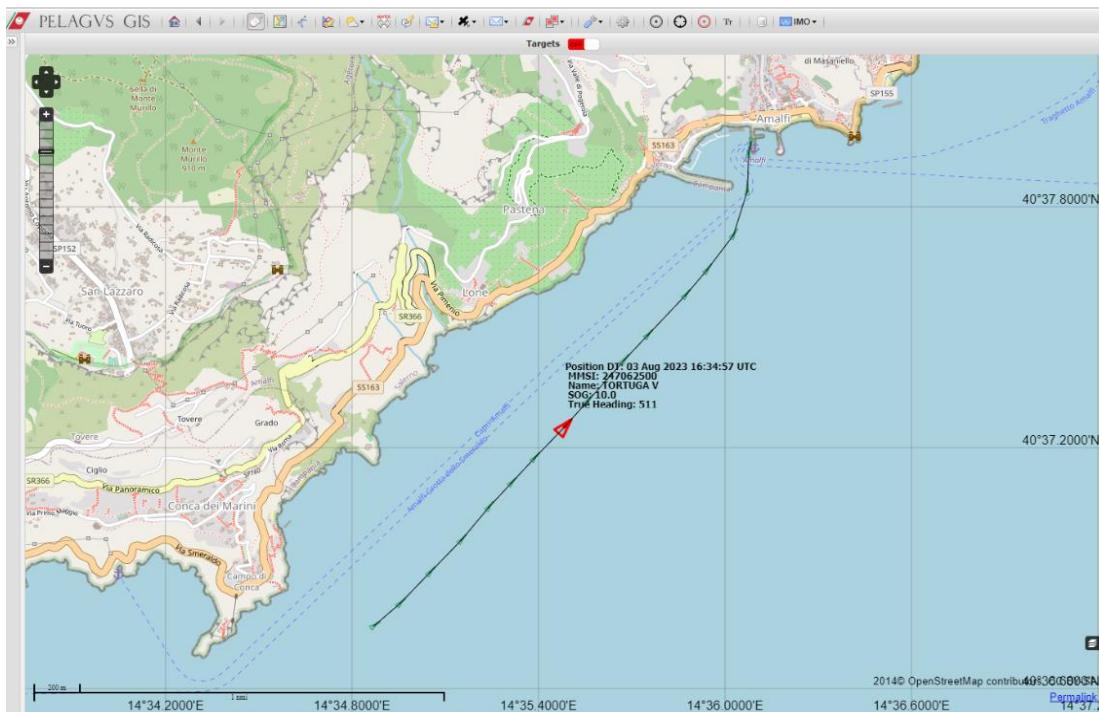
Fig. n. 5 – M/n “TORTUGA V dirige verso il porto di Amalfi

Alle ore 18:24/LT circa la M/n “TORTUGA V” dirigeva verso il porto di Amalfi. (fig. 5)

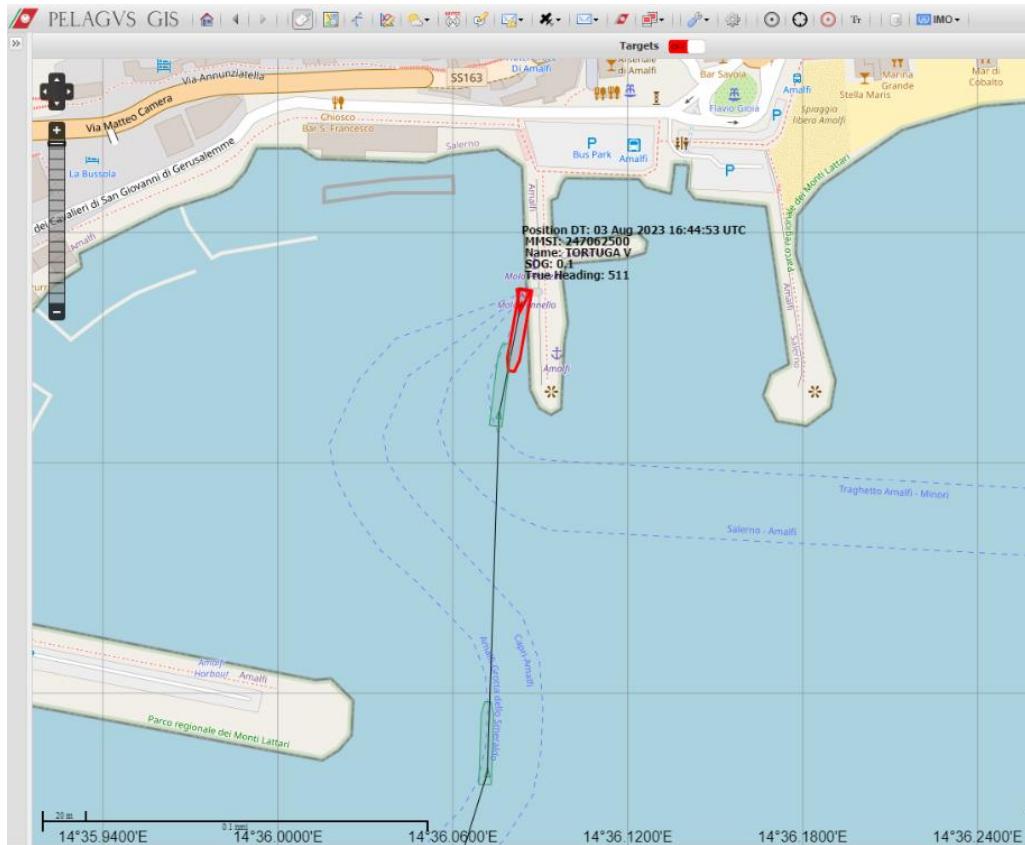
Fig. n. 6 – M/n “TORTUGA V ormeggiata in porto ad Amalfi

Alle ore 18:45/LT circa la M/n “TORTUGA V” ormeggiava presso il porto di Amalfi. (fig. 6)

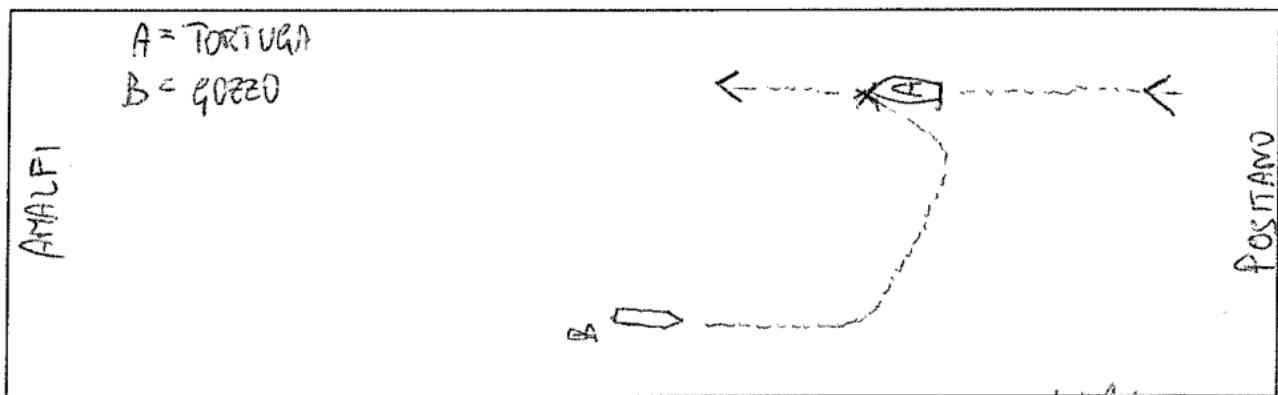
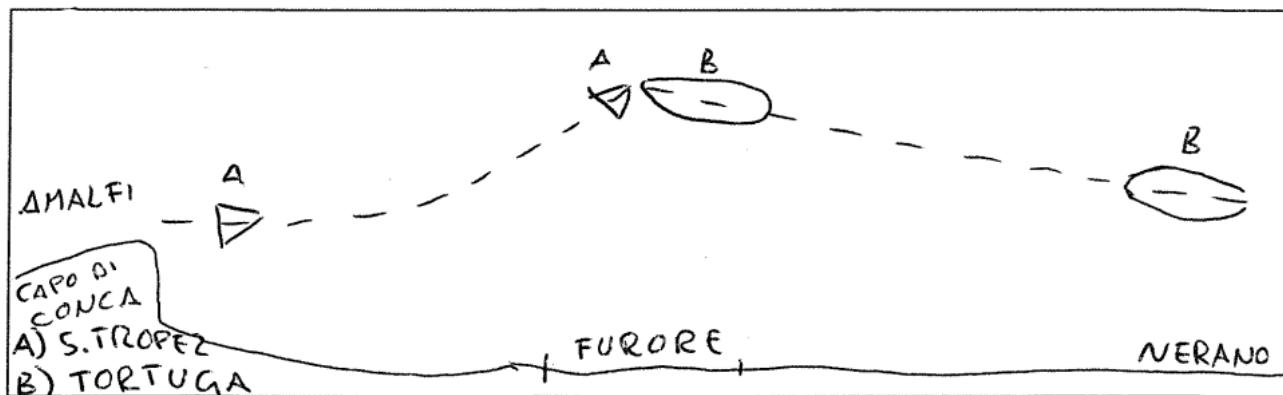
Il natante da diporto “SAN TROPEZ” entrava in collisione con il proprio lato dritto sulla prua lato dritto della M/n “TORTUGA V”, alle ore 17.45/LT (15.45/UTC), in posizione di coordinate latitudine 40°36.40' N, longitudine 014°33.28' E.

Figura 7 – Schematizzazione della collisione tra M/n “TORTUGA V” e natante “SAN TROPEZ”  
(fonte: inchiesta sommaria realizzata della Capitaneria di Porto di Salerno in base alle dichiarazioni  
fornite dalle parti coinvolte nel sinistro o sommarie informazioni testimoniali)

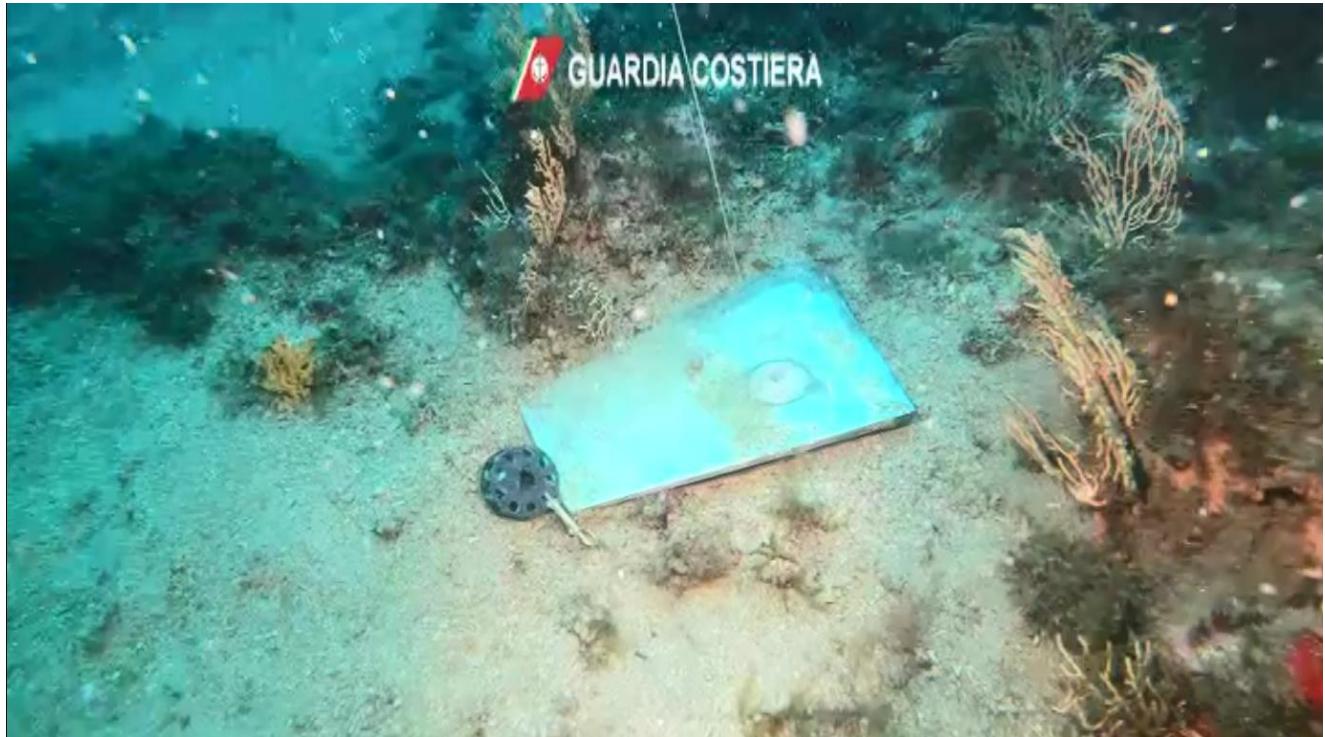
*Figura 8 - Ripresa subacquea recupero pala timone sx del natante “SAN TROPEZ”*
