MINISTERO
DELLE INFRASTRUTTURE
E DEI TRASPORTI

RAPPORTO FINALE DI INCHIESTA

**COLLISIONE TRA M/P ‘EUROPA’ E M/P ‘SANTA MARIA E FIGLI II’ AVVENUTA A
CIRCA 2 MIGLIA A NORD-EST DAL PORTO DI MOLFETTA,
IN DATA 10 OTTOBRE 2024
(IDENTIFICATIVO EMCIP: 2024/004904)**

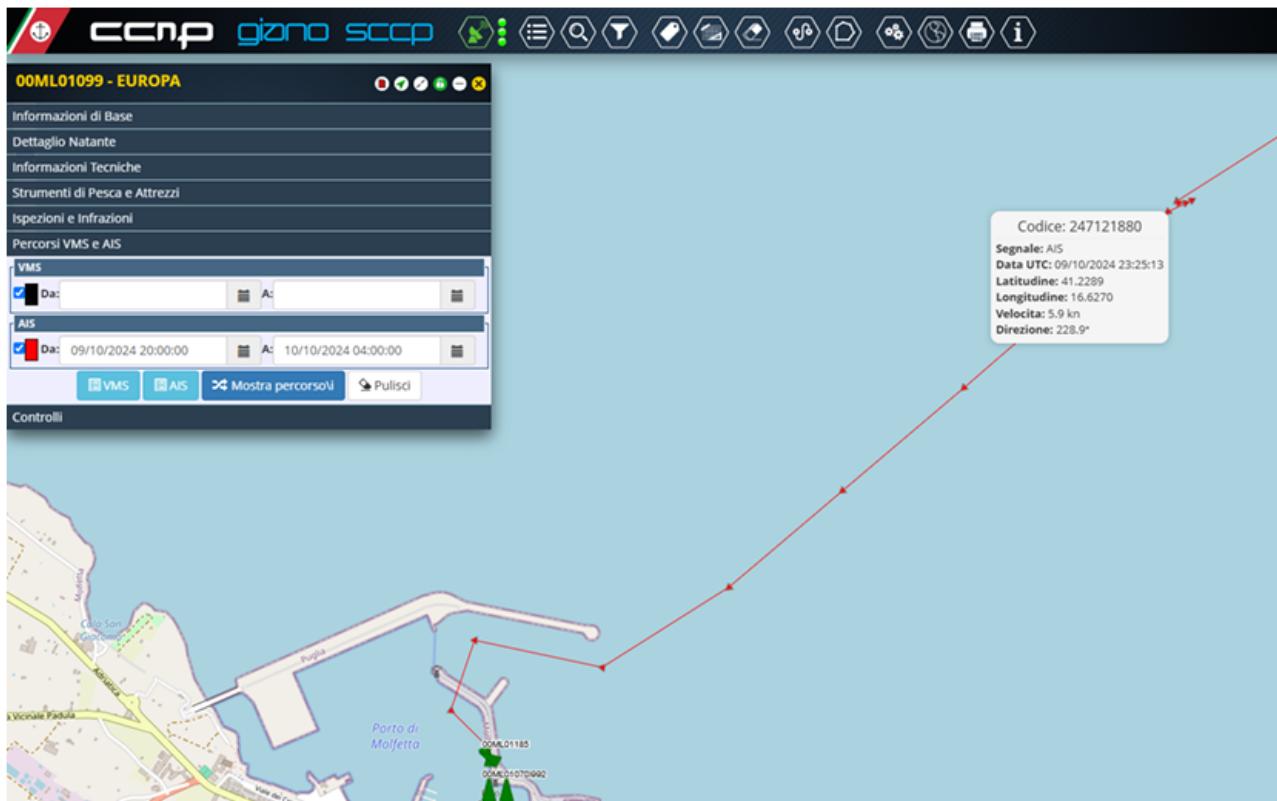
Fig. 4 – Estratto della piattaforma G.I.A.N.O. in dotazione al Corpo delle Capitanerie di Porto, rotta dell’unità per il rientro nel porto di Molfetta - (Fonte: Capitaneria di porto di Molfetta)

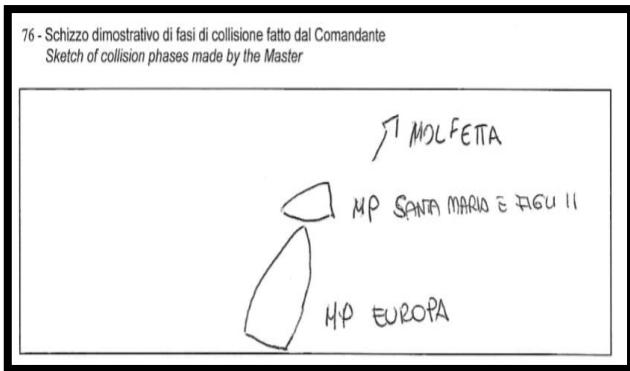
Figura n. 9 – Schizzo dimostrativo disegnato dal Comandante del M/p “SANTA MARIA E FIGLI II”

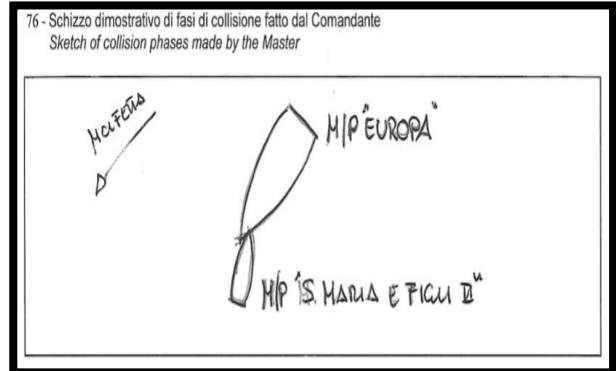
Figura n. 10 – Schizzo dimostrativo disegnato dal Comandante del M/p “EUROPA”

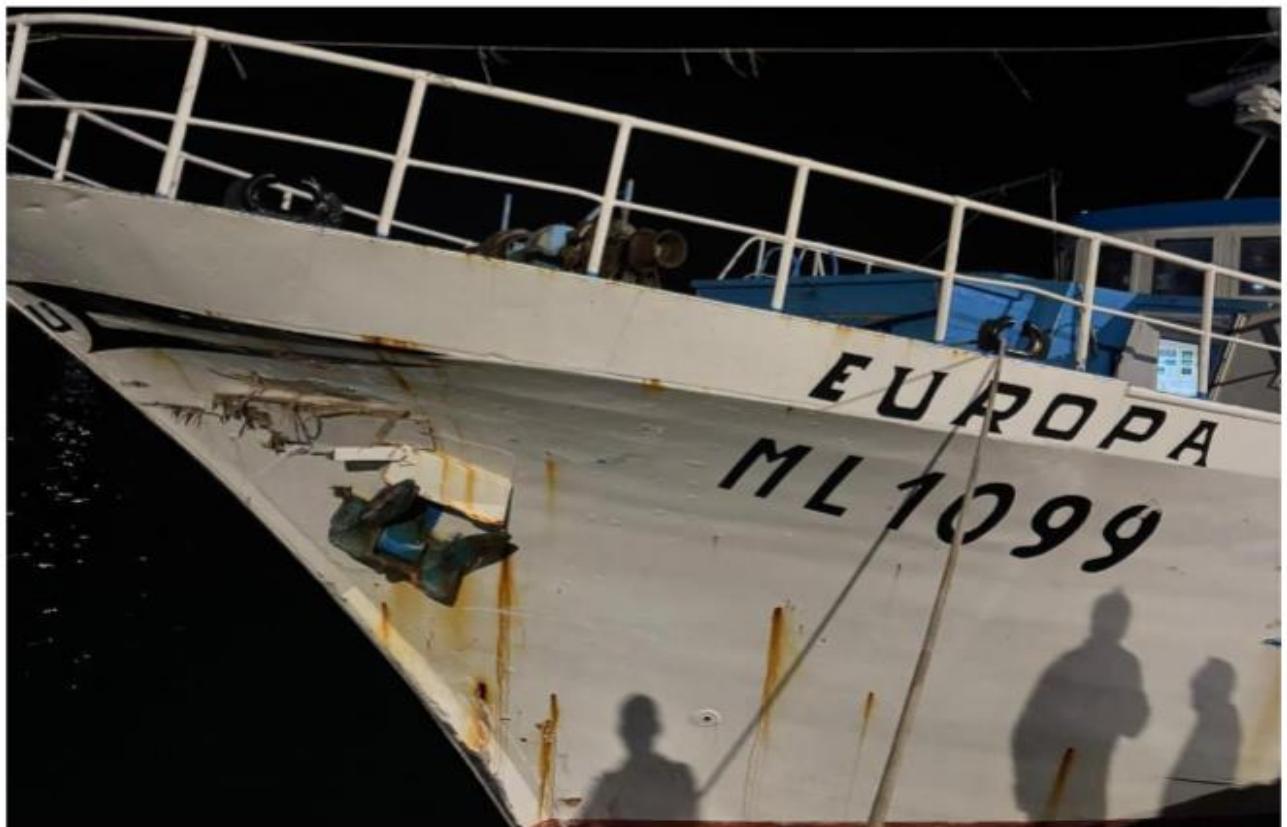
Fig. 11 - Stato della prua del M/p “EUROPA” fotografato in banchina subito dopo la collisione (Fonte: Inchiesta sommaria della Capitaneria di Porto di Molfetta)

Dalla analisi delle fotografie n. 11 e 12 è evidente la presenza di danni al mascone sinistro (abrasioni sul fasciame) del M/p “EUROPA”; al contrario, la ruota di prua appare integra. Tali elementi consentono di affermare che la collisione ha interessato esclusivamente il mascone sinistro del M/p “EUROPA”. I danni subiti dal M/p “SANTA MARIA E FIGLI II” sono stati così rilevanti da causare vie d’acqua interne e di conseguenza il suo affondamento.

Danni al mascone sinistro dell’unità

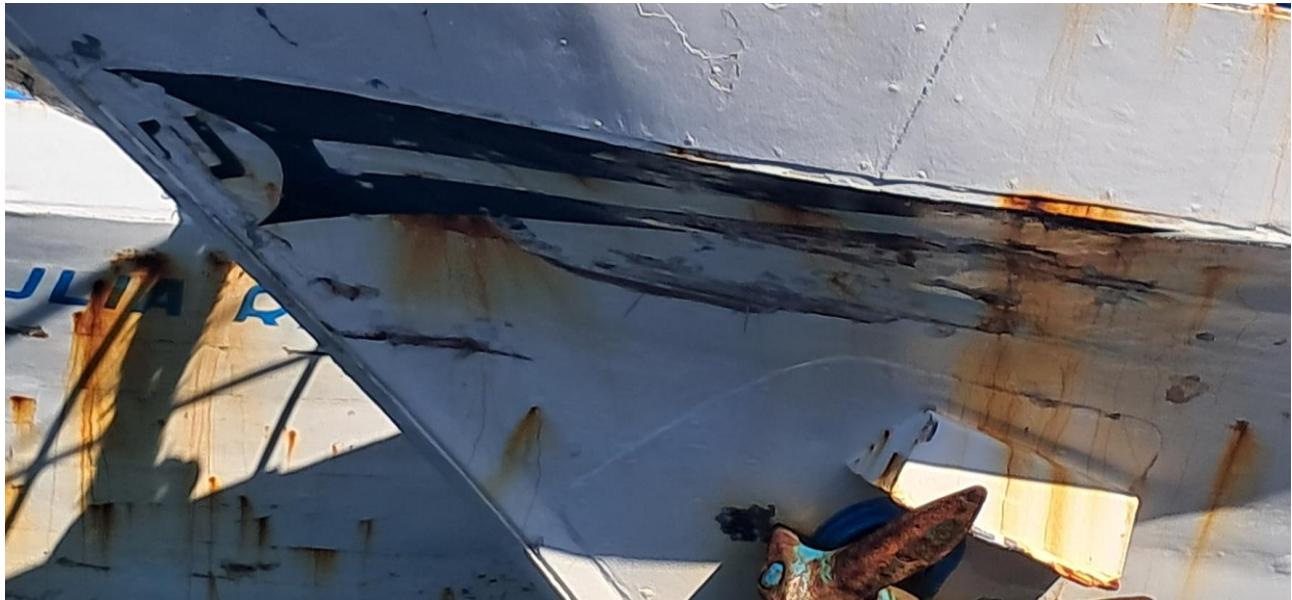
Fig. 12 - Stato della prua del M/p “EUROPA” in data 30.05.2025 nel porto di Molfetta – (Fonte: Foto dell’investigatore)

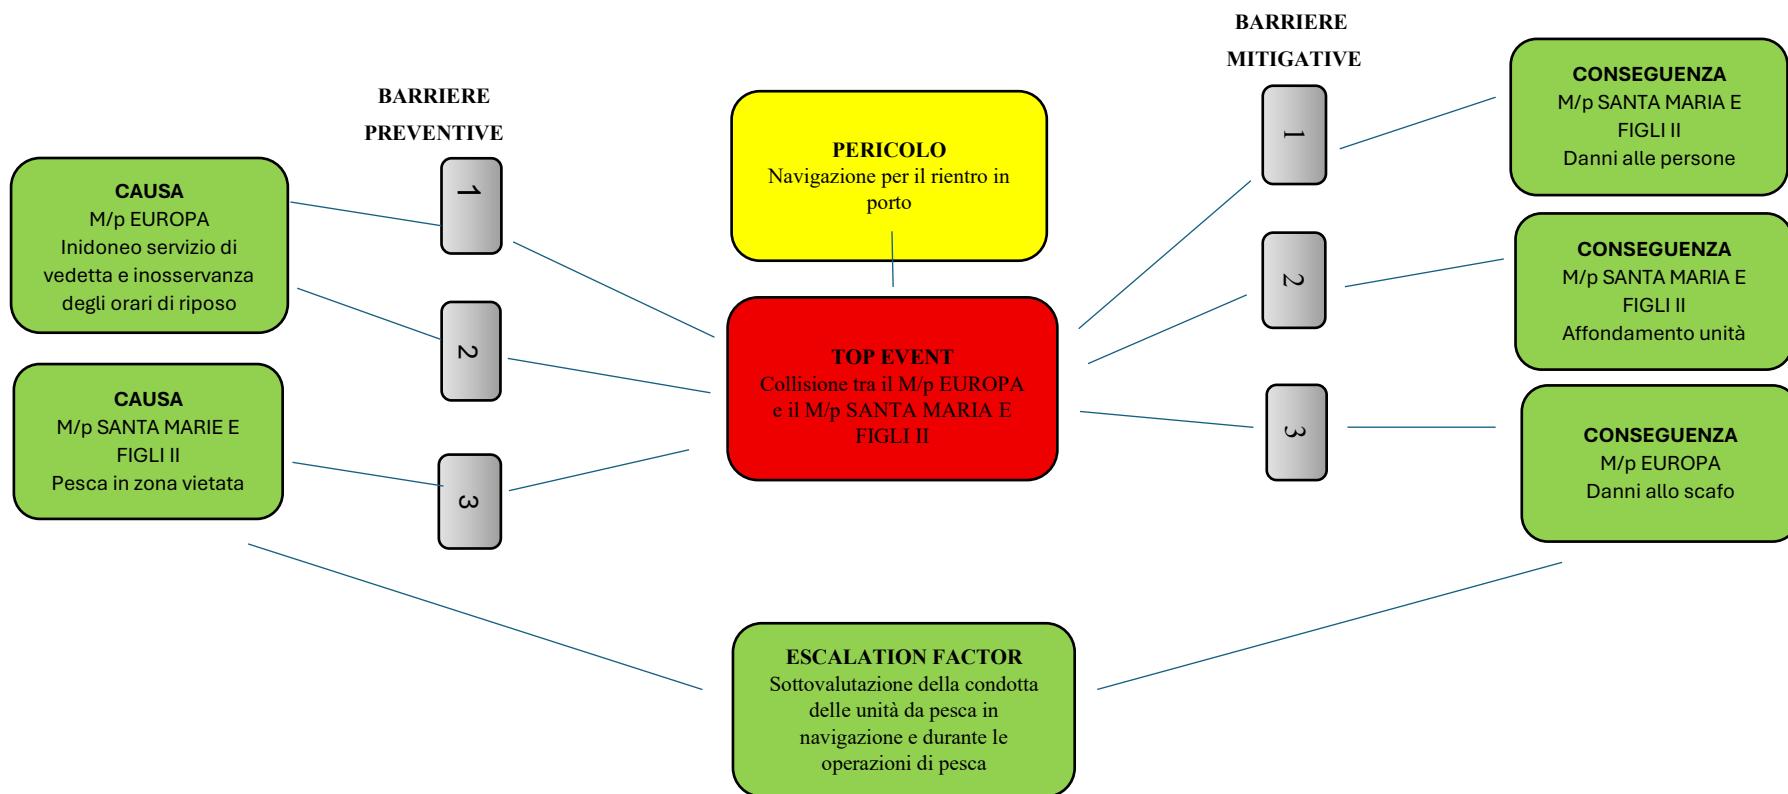
4.10 Schema bow-tie applicato all'evento

In entrambi i casi, la sottovalutazione della condotta delle unità sia in navigazione che durante le attività di pesca ha contribuito notevolmente alla collisione. In effetti, in tutti e due i casi l’escalation factor ha direttamente influito sulle due cause, l’inidoneo servizio di vedetta e la pesca in zona vietata.
