MINISTERO
DELLE INFRASTRUTTURE
E DEI TRASPORTI

Ufficio per le investigazioni ferroviarie e marittime

INTERIM REPORT

**INCENDIO A BORDO DELLA M/N “STAR ISTIND” - IMO 9182954, PRESSO IL
PORTO DI LIVORNO, IN DATA 03/12/2024**
(IDENTIFICATIVO EMCIP: 2024/005424)

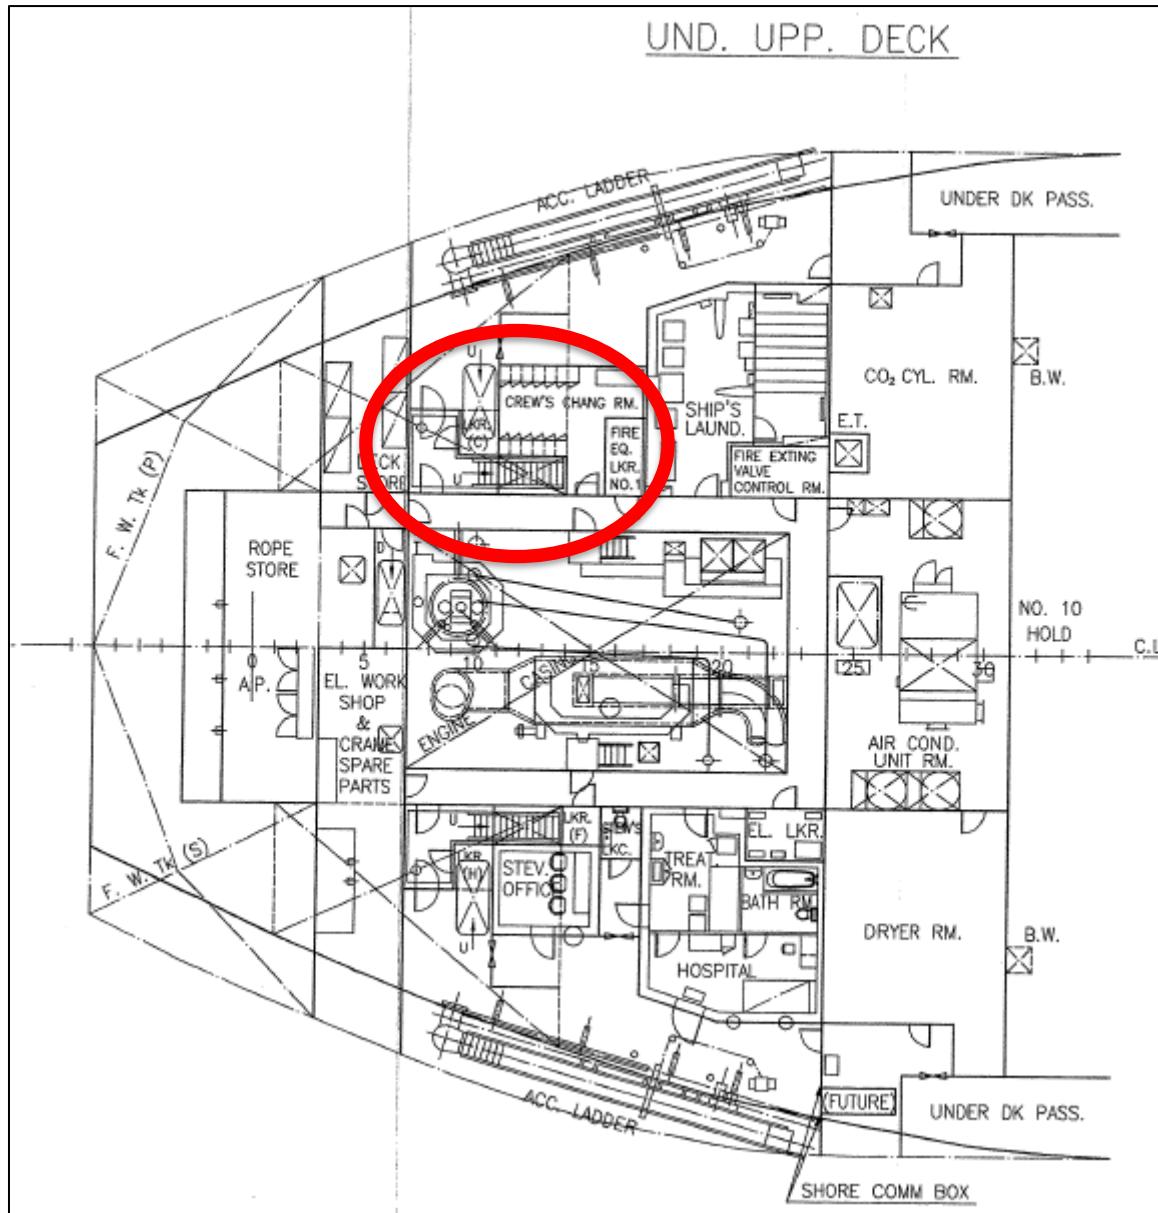
Fig. 4 - Piano del ponte "under upper deck" della M/N Star Istind; evidenziato nell'ovale rosso il locale spogliatoio (crew's changing room) dove si è verificato l'incendio (fonte: Armatore)

dell’azione di spegnimento, il locale risultava pesantemente deteriorato: i cavi elettrici, le scatole di derivazione, parte della strumentazione elettrica e alcuni elementi d’arredo erano stati compromessi dal fuoco e dalle alte temperature; anche i locali limitrofi mostravano danni da calore e fumo. Non veniva tuttavia riportato alcun ferito tra i marittimi.

Come spesso avviene negli incendi a bordo delle navi, l’entità dell’incendio e l’elevata temperatura raggiunta ha portato alla distruzione quasi completa del locale dove l’incendio stesso si è originato (il locale spogliatoio equipaggio) e non ha consentito di individuare con esattezza le cause. Dall’analisi della documentazione disponibile si ritiene la causa più probabile sia il cablaggio interno di una plafoniera. Non si possono però scartare altre cause, meno probabili, quali l’innesto da mozziconi di sigaretta o il surriscaldamento di altri componenti elettrici, incluse alcune batterie agli ioni di litio.

Per quanto riguarda l’impianto di rilevazione incendio è da rilevare che, data l’età della nave, è presente un impianto di allarme non indirizzabile e non sono presenti sensori nel locale spogliatoio. Su unità di costruzione più recente, alle quali si applicano diverse versioni della SOLAS, questi inconvenienti non

La compagnia armatoriale ha effettuato una dettagliata analisi ed ha individuato provvedimenti correttivi da applicare sulla propria flotta; ad un primo esame questi provvedimenti sembrano condivisibili.
