INTERIM REPORT

**INCAGLIO DELLA M/N GUANG RONG - IMO 9236133, PRESSO IL
PONTILE DI MARINA DI MASSA, IN DATA 28/01/2025
(IDENTIFICATIVO EMCIP: 2025/000386)**

26 gennaio 2026

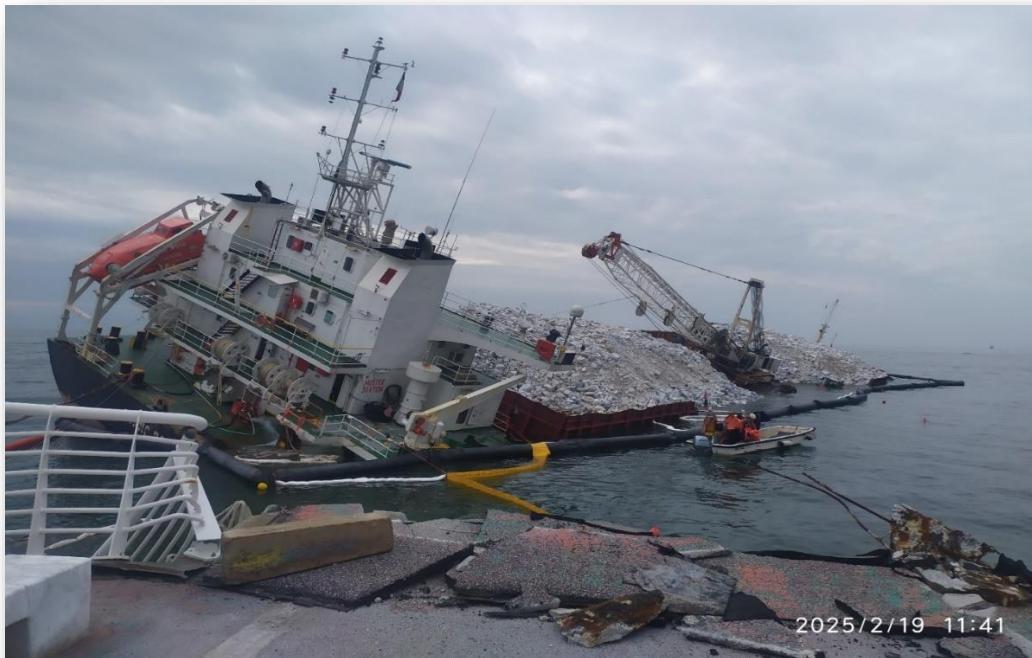
Fig. 3 – Conseguenze dell’evento (*fonte: sopralluogo investigatori*)

A causa delle cattive condizioni meteo marine ovvero per cause ancora in fase di accertamento si verificava lo scarroccio dell'unità in direzione sud-est, il quale, provocava l'urto contro il pontile di Marina di Massa ed il conseguente arenamento e semi affondamento della nave.

L'unità subiva danni nella zona poppiera, non visibili in quanto al di sotto del livello del mare.

Inoltre, la struttura del pontile risultava compromessa.

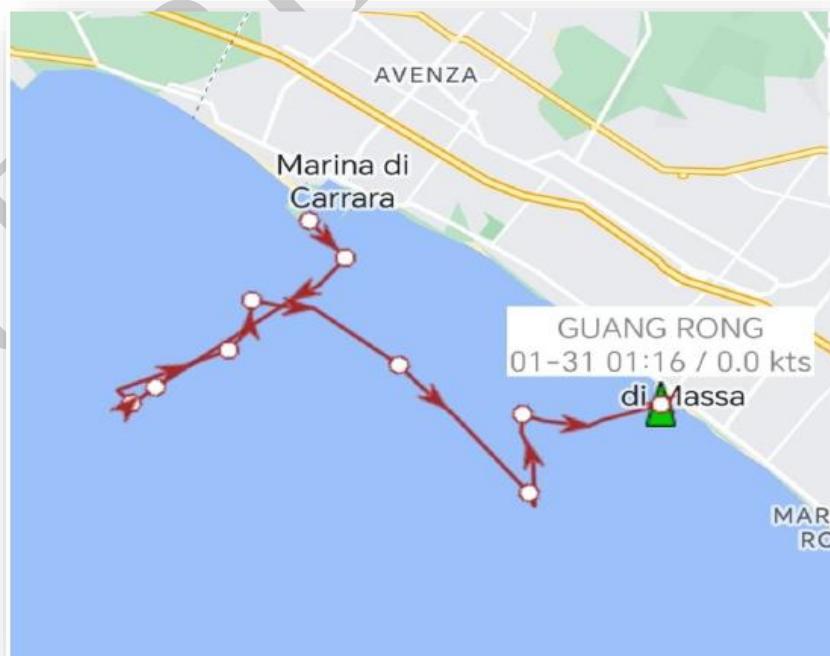
Fig. 4 – Tracciato AIS (*fonte: Capitaneria di Porto Marina di Carrara*)

Il tracciato AIS (Automatic Identification System), indica il percorso effettuato dalla nave, dal porto di Marina di Carrara, in rada, fino all’urto contro il pontile di Marina di Massa.

Il 28 gennaio 2025 alle ore 17.00 circa, con il peggiorare delle condizioni meteomarine, l’ancora iniziava ad arare pertanto si decideva di salpare l’ancora cercando di mantenere la posizione con il motore principale di sinistra e l’elica prodiera; quest’ultima, improvvisamente cessava di funzionare correttamente, quindi, con il solo motore di sinistra la nave iniziava a scarrocciare di poppa verso la diga foranea di Marina di Carrara.

Si tentava di restare ad una distanza di sicurezza dalla costa effettuando le manovre del caso, ma a causa della perdita di potenza la nave ruotava sino ad avere la poppa al mare continuando allo stesso tempo lo scarroccio verso la costa. Si decideva quindi di dar fondo all’ancora di sinistra ma a questo punto la nave si poneva parallelamente alla costa, fino al momento dell’urto contro la piattaforma del pontile di Marina di Massa ove si arenava.
