**MINISTERO  
DELLE INFRASTRUTTURE  
E DEI TRASPORTI**

**Ufficio per le investigazioni ferroviarie e marittime**

## **STUDIO QUADRO RIGUARDANTE GLI INCENDI NEI LOCALI GARAGE DEI TRAGHETTI**

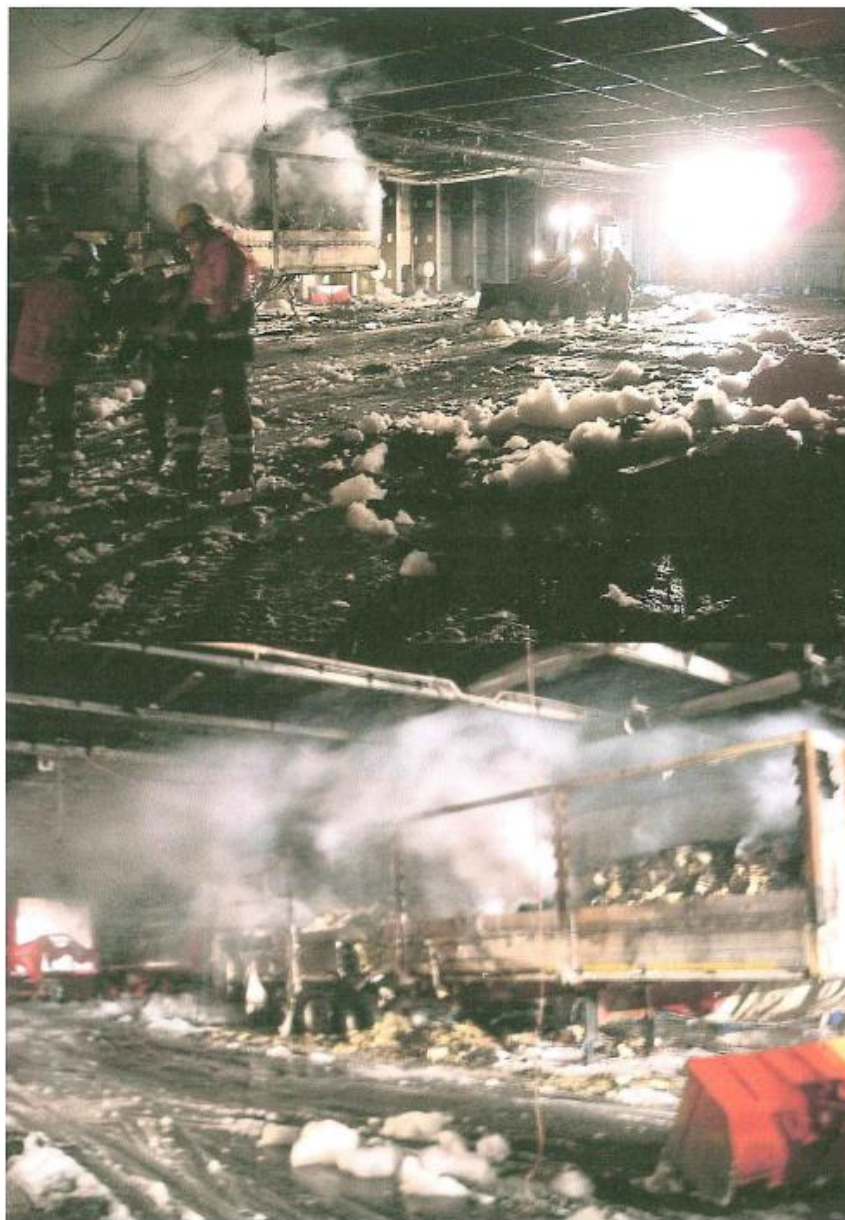
*Figura 1- Il garage della ro-pax ATHARA dopo lo spegnimento dell'incendio  
(Fonte: inchiesta formale di Direzione marittima di Genova)*

Descrizione: L'incendio ha interessato diversi veicoli, e secondo tutta la documentazione consultata è stato aggravato dalla presenza a bordo di vari veicoli, di materiali pericolosi (combustibili e/o tossici), il cui imbarco era proibito dalla normativa, e che erano stati fittiziamente imbarcati dai trasportatori indicando il carico con la generica dizione "collettame". Inoltre, all'epoca, l'impianto allarme fumo ed incendio, che viene disattivato durante la fase dell'imbarco degli automezzi per evitare falsi allarmi dovuti ai gas di scarico dei veicoli, era stato riattivato in ritardo dopo l'uscita dal porto di Genova. L'incendio ha avuto origine dall'unità frigorifera di un semirimorchio (imbarcato senza la relativa motrice), e si è rapidamente propagato ai mezzi circostanti, danneggiando numerosi veicoli e alcune

strutture della nave. È rimasto indeterminato se l'innesco sia stato dovuto al malfunzionamento fortuito di un componente o (ipotesi ritenuta più verosimile) ad una deficienza di un componente, forse imputabile ad un pregresso stato precario del componente stesso. Inizialmente è stato tentato lo spegnimento da parte della squadra antincendio, ma rivelatosi tale intervento impossibile per il denso fumo sprigionatosi è stato attivato l'impianto drencher, prima del ponte 3 e poi anche del ponte 4.

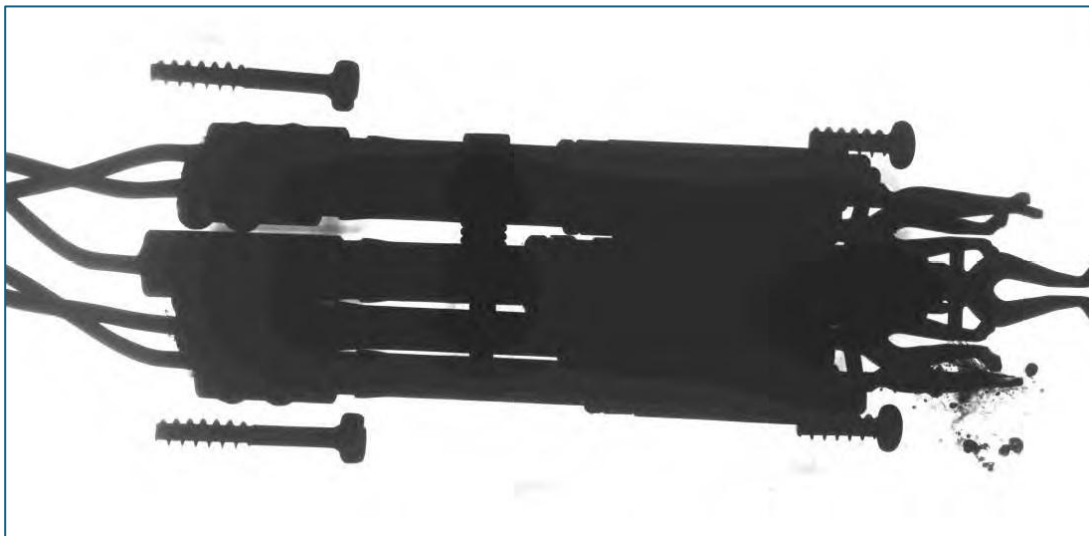
*Figura 2 - Spina-presa del connettore di alimentazione di un semirimorchio refrigerato  
(Fonte: report del MAIB)*

Nel corso dei controlli effettuati per individuare le cause dell'incendio è stato individuato un difetto ad un terminale della spina mobile attaccata alla presa di un'unità refrigerata di un semirimorchio incendiatosi; in particolare il report ha concluso che la terminazione di una delle fasi si era allentata all'interno della spina, portando a una maggiore resistenza in quella fase, riscaldamento e archi elettrici e susseguente incendio del materiale isolante del semirimorchio (materiale facilmente incendiabile). ). La probabile origine dell'incendio è stata individuata nell'insieme spina-presa del connettore di alimentazione di un semirimorchio refrigerato incendiatosi (nella figura 2 è riportata l'immagine ottenuta con un esame ai raggi x del citato insieme).

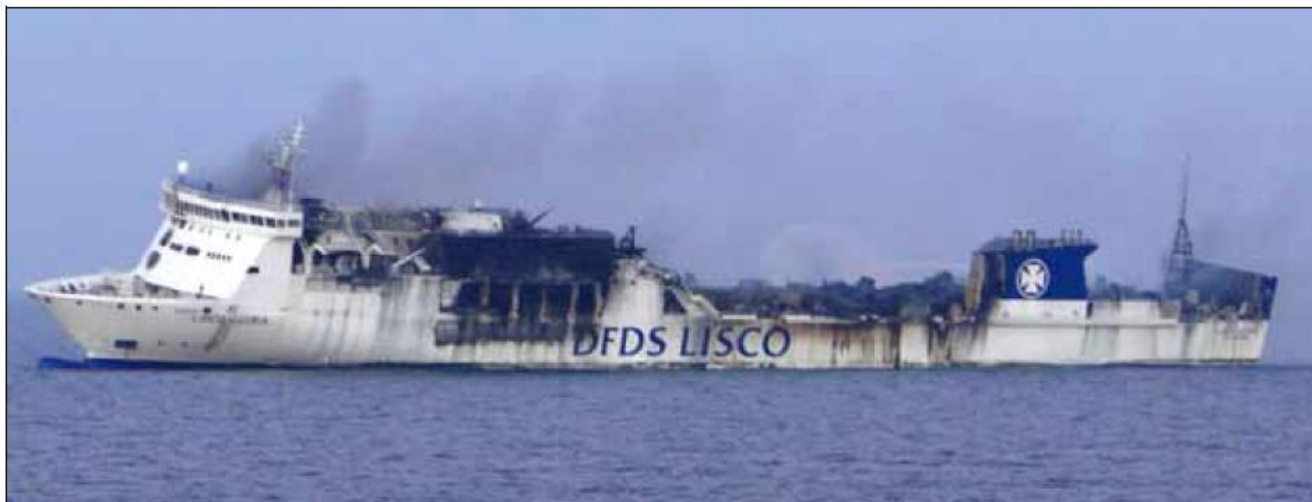
Descrizione: rilevato incendio ad una unità di refrigerazione di un semirimorchio (alimentata elettricamente da bordo) sul ponte 6 (ponte aperto) da un marinaio di ronda e contemporaneamente allarme incendio in plancia. Attivata erogazione drencher, ma senza risultato (non si è messa in moto la pompa e l'acqua non è stata erogata), il fumo denso impediva l'azione delle squadre antincendio, disposto abbandono nave. Unità alla deriva con attorno varie imbarcazioni antincendio. poi dato fondo da "savage team", incendio sotto controllo, ma non estinto fino al 23 ottobre. Dichiarata perdita costruttiva totale.

*Figura 3 - Traghetto LISCO GLORIA dopo l'incendio  
(Fonte: report di BSU e Organismo investigativo lituano)*

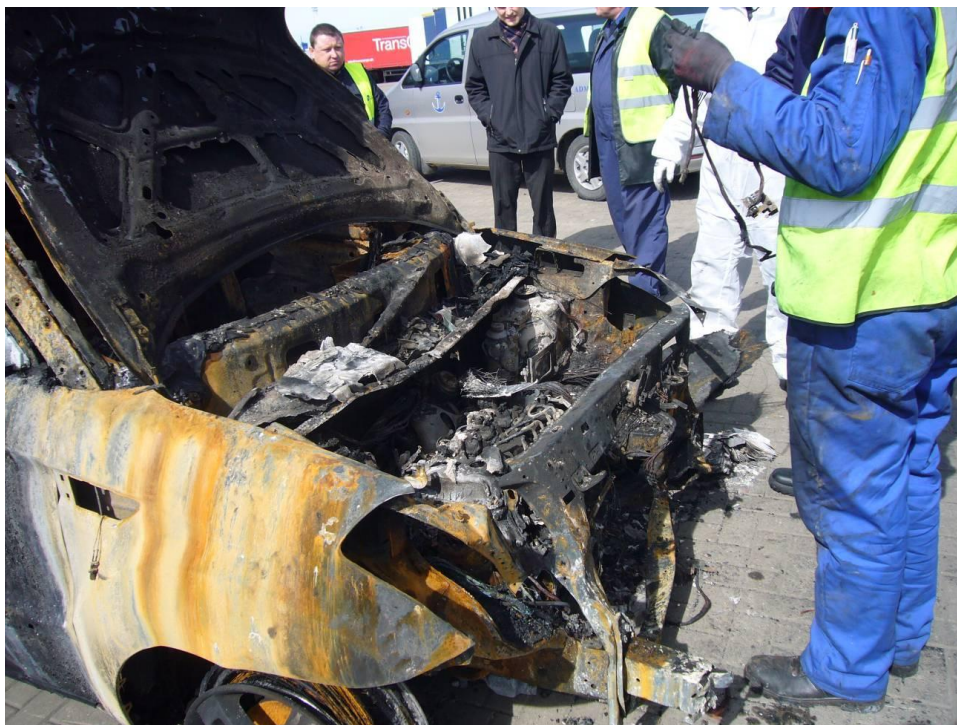
*Figura 4 - Cofano dell'auto da cui si ritiene si sia originato l'incendio della ro-pax VICTORIA SEAWAYS  
(Fonte: Organismo investigativo lituano)*

Descrizione: Nave con carico di auto di seconda mano destinate alla Lituania. Allarme incendio ponte 3. Attivazione impianto drencher 12 minuti dopo l'allarme. Raffreddamento ponte superiore con manichette. Incendio spento in navigazione con i mezzi di bordo (drencher). Causa dell'incendio un corto circuito all'impianto elettrico di una auto usata, in cattive condizioni, con il motore sporco di materia infiammabile. Suggerimento di disconnettere sempre le batterie delle auto usate sotto la supervisione dell'equipaggio.

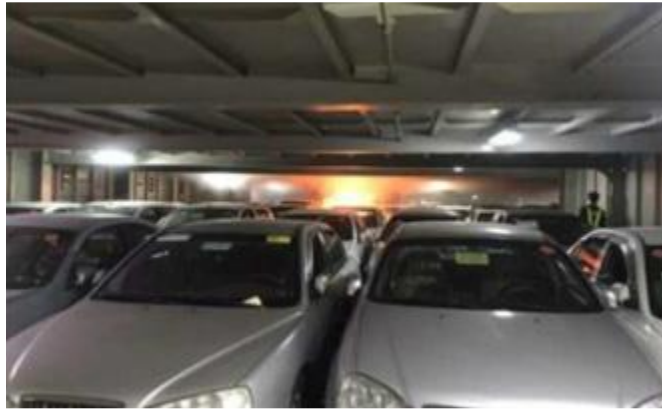
*Figura 6 - Momenti iniziali dell'incendio della AUTO BANNER*

Il denso impacchettamento dei veicoli ha reso più difficoltosa e quindi inefficace la prima risposta con estintori portatili (dal report dell'organismo investigativo coreano).

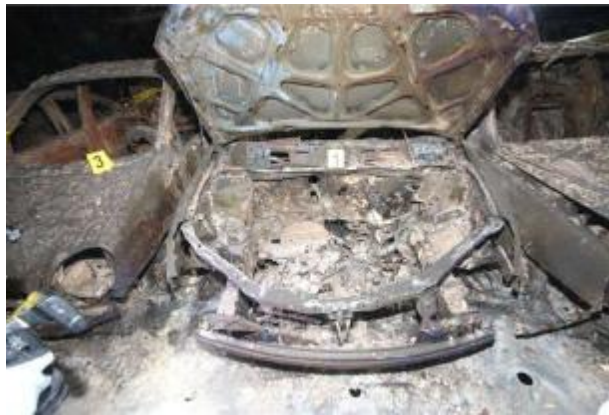
*Figura 7 - Autovettura ritenuta all'origine dell'incendio  
(Fonte: report dell'organismo investigativo coreano)*

ma la zona non è sigillata in quanto la centrale dalla quale si chiudono le porte stagne non era accessibile per il fumo. Vengono effettuate 2 scariche, che interessano anche il locale apparato motore a causa di una valvola aperta, causando un blackout senza estinguere l'incendio, che è stato estinto solo il 24 maggio dai VVFF che hanno praticato aperture nello scafo. I danni sono stati tali da portare alla perdita di tutto il carico e della nave, che è stata poi demolita a Chittagong in Bangladesh. L'incendio è molto probabilmente nato per combustione spontanea sotto il cofano di una vettura costruita nel 2008, che aveva percorso 132.000 chilometri e che era stata movimentata a bordo con il motore acceso. La severità dei danni non ha consentito di individuare la causa esatta. Nella figura 7 si può notare quanto rimaneva dell'auto dopo l'incendio.
