Ufficio per le investigazioni ferroviarie e marittime

RAPPORTO FINALE DI INCHIESTA

**DECESSO MARITTIMO AVVENUTO DURANTE UNA BATTUTA DI PESCA
A BORDO DEL M/P BRIVIDO – 9PC600, A LARGO DI ROSETO DEGLI
ABRUZZI (TE), IN DATA 25/09/2024**
(IDENTIFICATIVO EMCIP: 2024/004344)

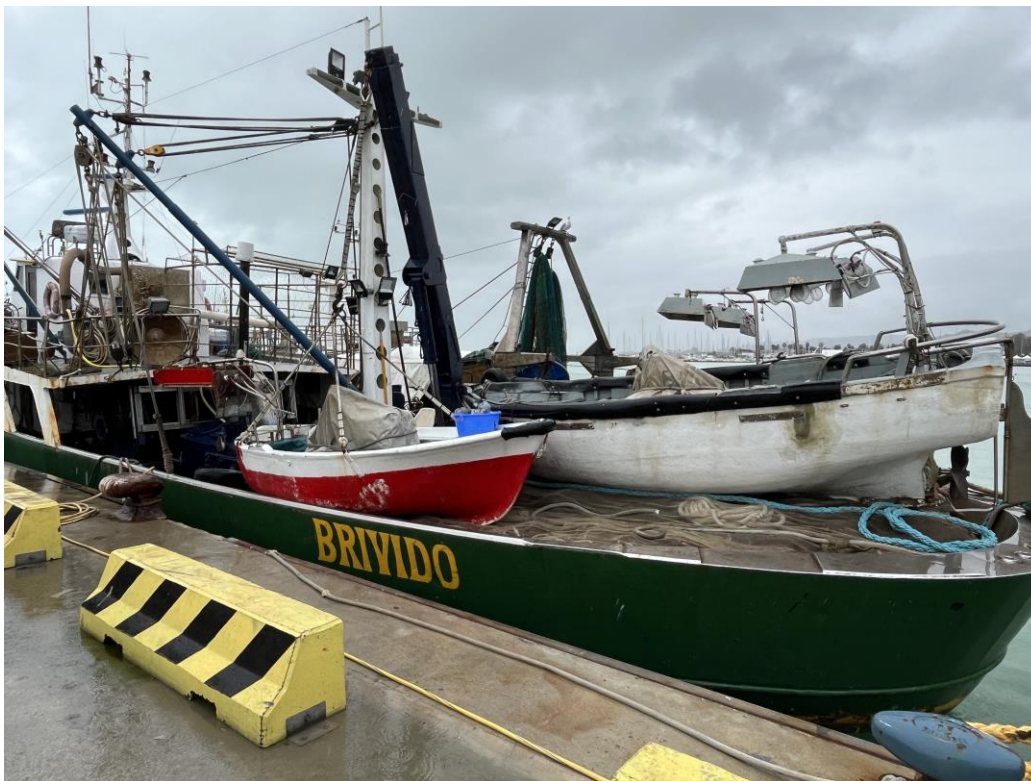
Figura 1 - M/p BRIVIDO ormeggiato nel porto di San Benedetto del Tronto con i battelli ausiliari a bordo – (Fonte: Capitaneria di porto di San Benedetto del Tronto)

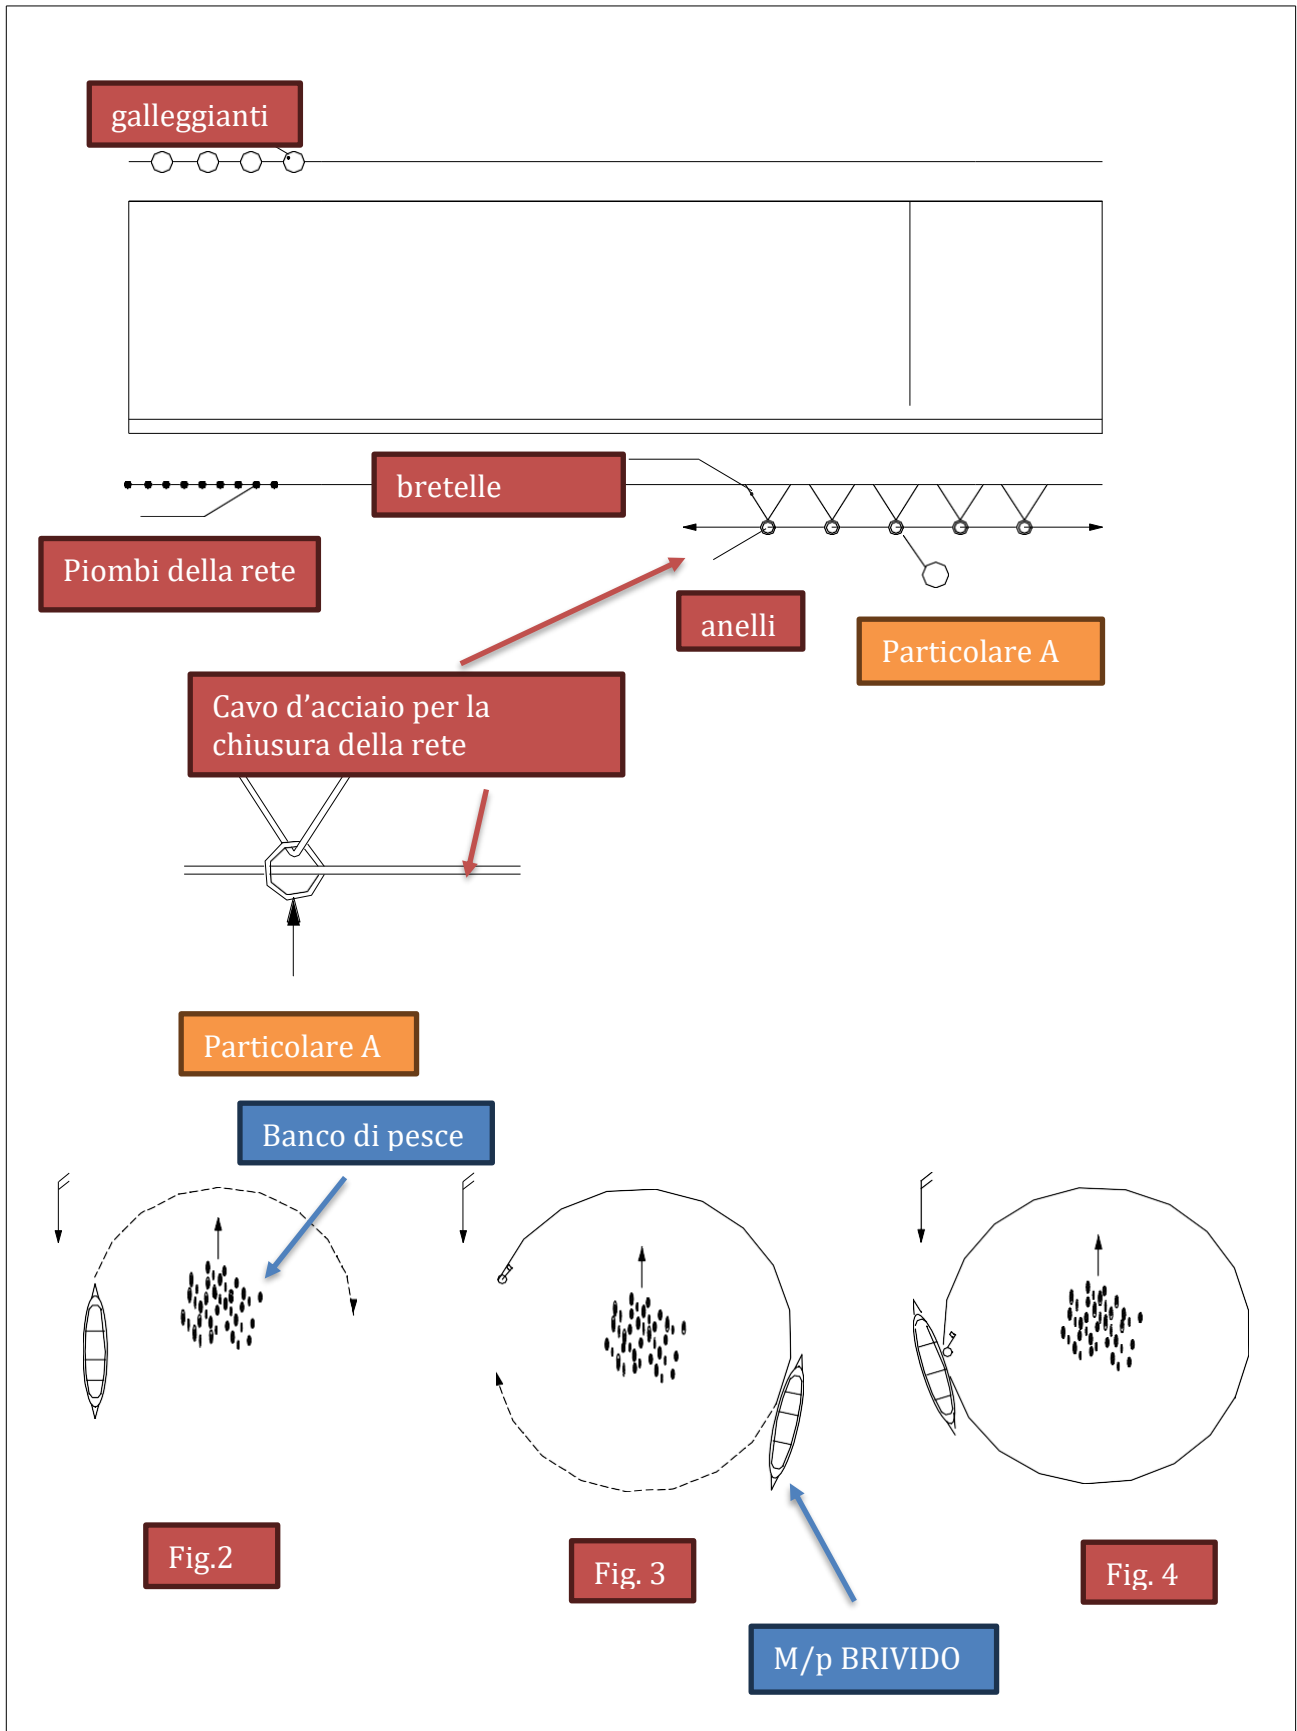
In una terza fase, la barca da pesca madre, dopo aver lasciato la testa della rete su una delle barche ausiliarie (che a questo punto viene denominata barca "stazzetta"), inizia rapidamente a circuire il branco (figura 4) fino a raggiungere la barca "stazzetta" (come da lettera D della figura 4).

Figura 4 - Descrizione della rete da circuizione a chiusura meccanica - (Fonte: Capitaneria di porto di San Benedetto del Tronto)

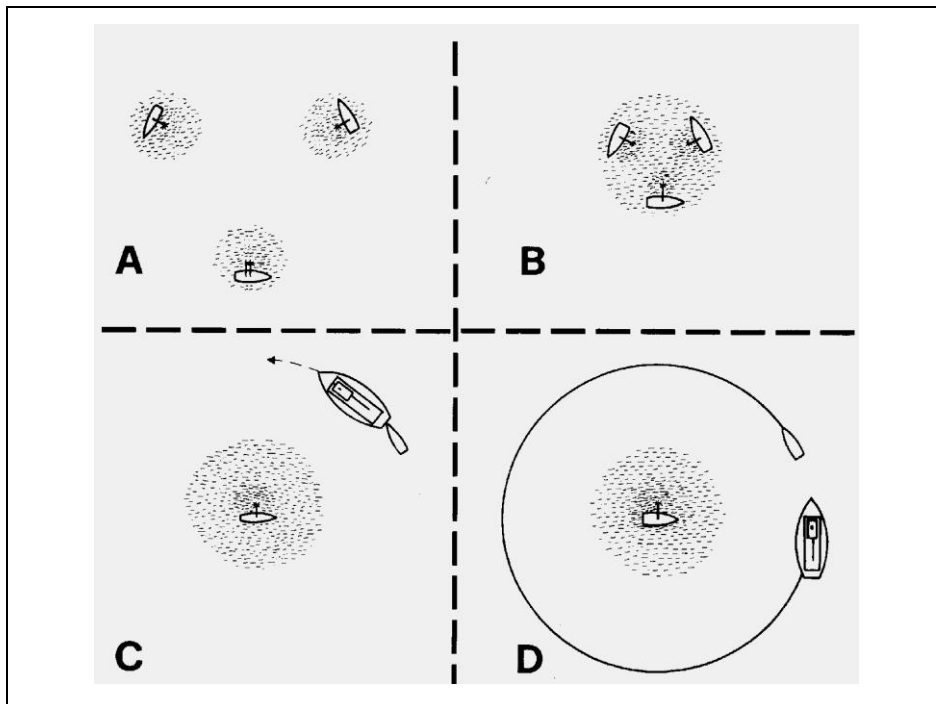
Nella seconda fase, il Capo Pesca, dopo un tempo ritenuto congruo, su input del personale presente a bordo delle imbarcazioni ausiliarie, effettua una ricerca con l'ecoscandaglio o con il sonar e, se rileva la presenza di un quantitativo di pesce adeguato, dispone l'accentramento a remi o a motore delle tre fonti luminose in un unico punto (lettera B della figura 3).

Quando le barche si sono accentrate, solo una mantiene le luci accese per trattenere l'eventuale banco di pesce formato, mentre le altre vengono spente (lettera C della figura 3).

Figura 5 - Fasi della battuta di pesca con rete di circuizione a chiusura - (Fonte: Capitaneria di porto di San Benedetto del Tronto)

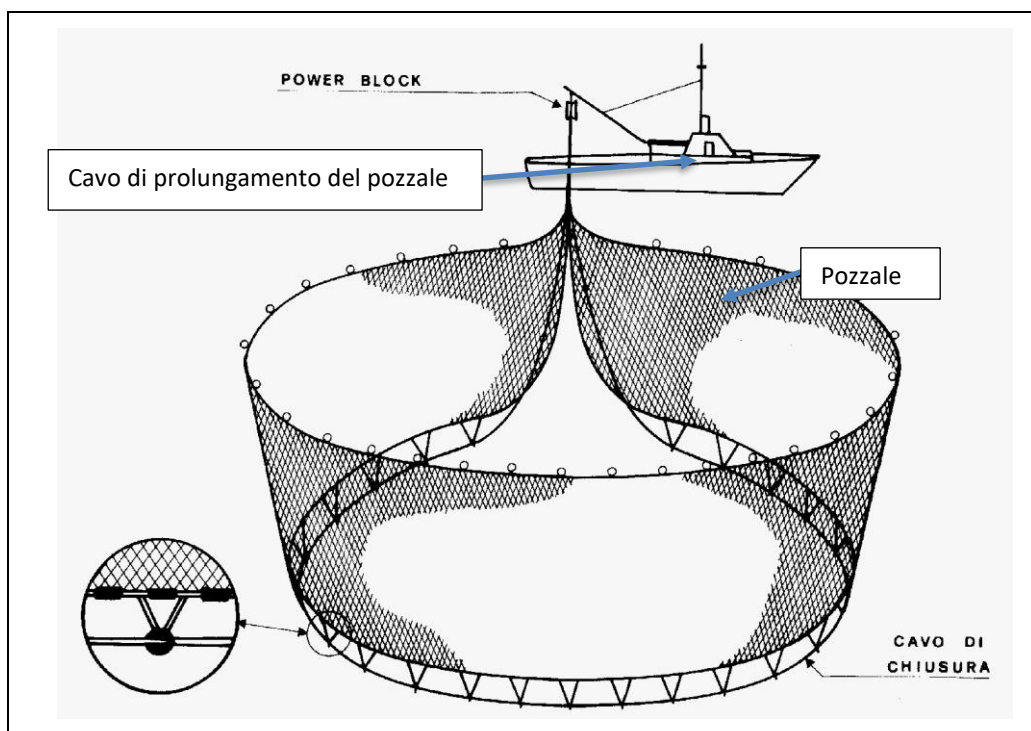
Con questa manovra il Comandante dell'unità madre forma un cilindro, contenente nel centro il banco di pesce.

Figura 6 - Rete di circuizione con chiusura interamente messa in acqua - (Fonte: Capitaneria di porto di San Benedetto del Tronto)
