## RAPPORTO FINALE DI INCHIESTA

**DECESSO DI UN MARITTIMO A BORDO DEL M/P MIDWAY - AN4055,  
A LARGO DI FANO (PU), IN DATA 11/12/2024**  
*(IDENTIFICATIVO EMCIP: 2024/005442)*

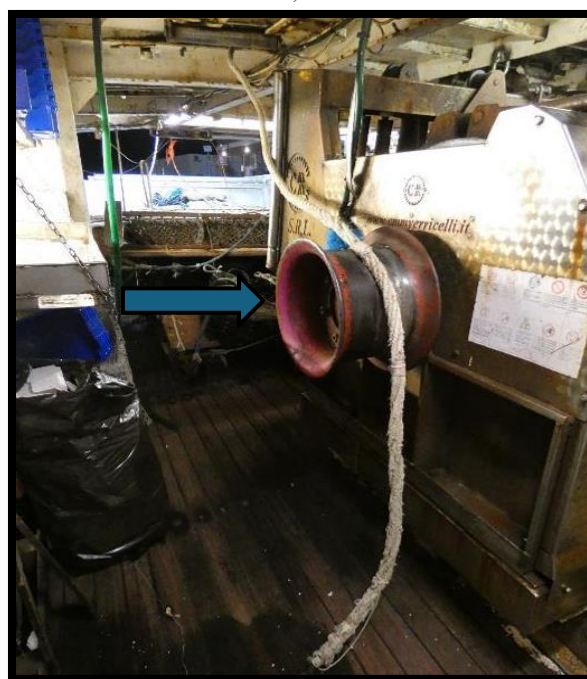
Figura 5 - Immagine campana di tonneggio

- Condizioni ambientali: le condizioni meteo rendono le azioni più difficoltose.
- Ambiente di lavoro e strumenti: come rilevato nella Consulenza Tecnica di Ufficio, la cima di carico della ghia è di difficile gestione manuale (essendo particolarmente rigida). Inoltre, il marittimo ha limitate modalità di intervento, essendo esposto al rischio di lesioni alle mani o alle braccia, dovute alla cima di carico e alla rotazione della campana di tonneggio.

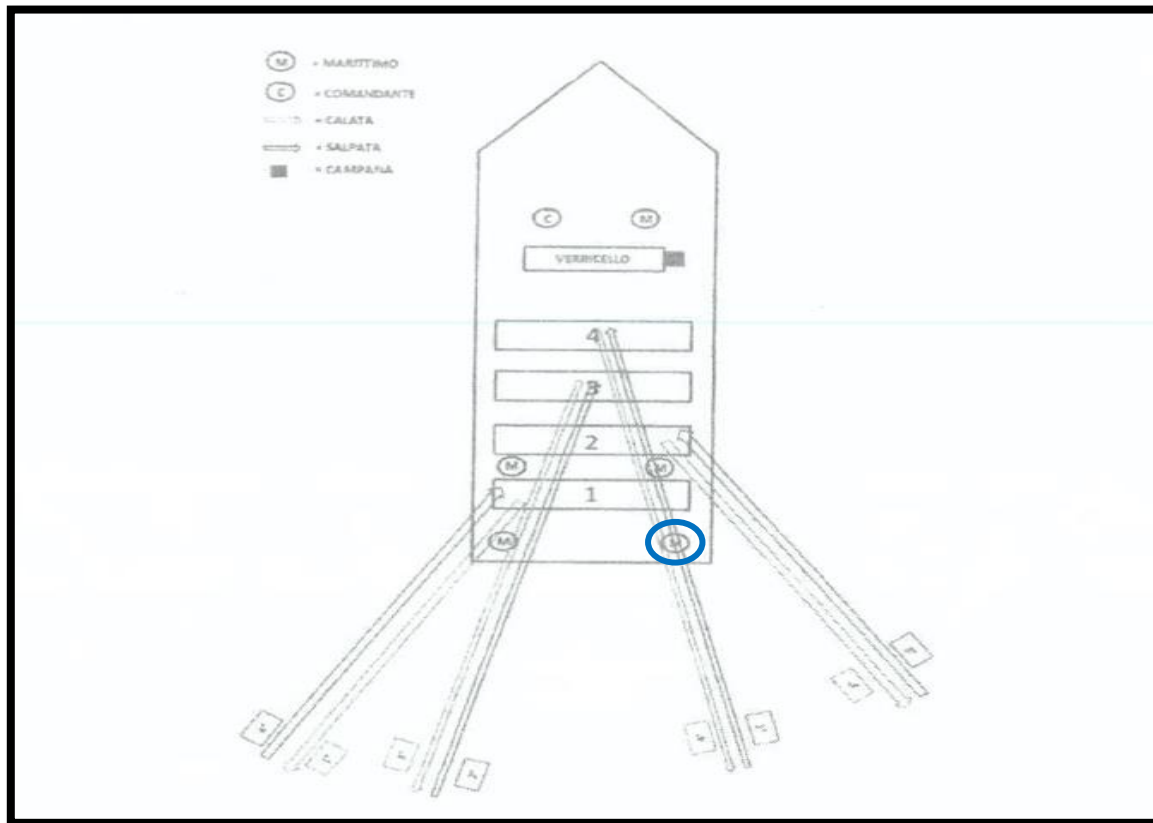
Figura 6 – disposizione marittimi e attrezzi da pesca nella fase di cala: (fonte: Inchiesta sommaria Ufficio circondariale marittimo di Fano)

Nella figura di seguito viene indicata la disposizione dei marittimi nella fase della cala, ovvero quando si è verificato l’evento incidentale (nella fase di cala della seconda gabbia). Inoltre, viene indicato l’esatto posizionamento degli attrezzi utilizzati durante questa fase: rapidi (indicati rispettivamente con i numeri 1-2-3-4), verricello, campana di tonneggio.

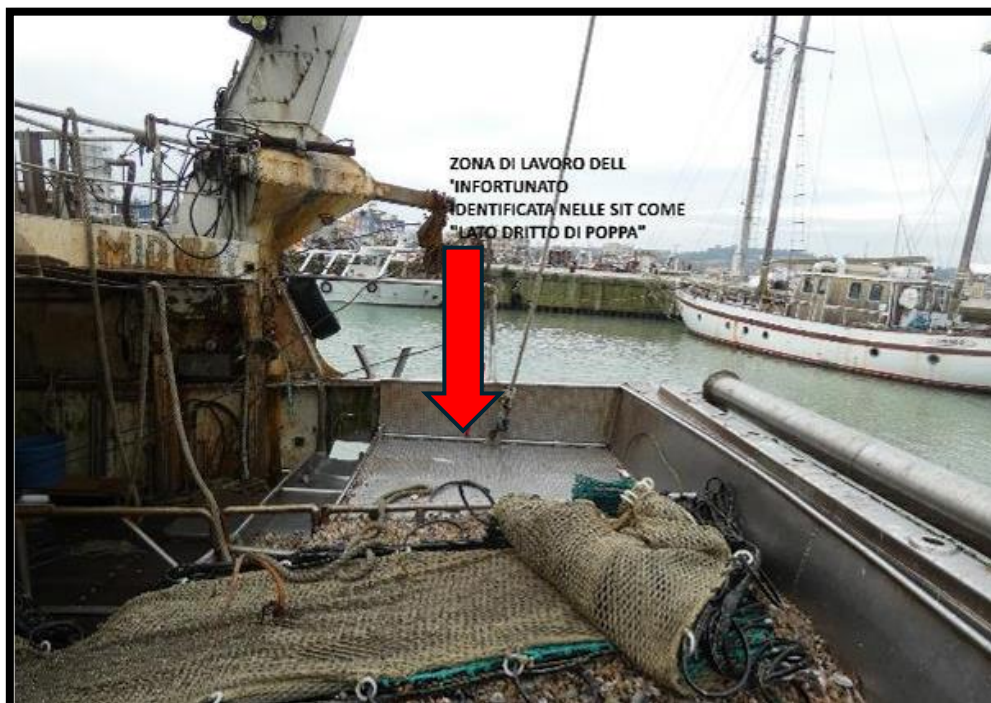
Figura 7 – posizione del marittimo deceduto al momento dell'incidente (fonte: Inchiesta sommaria Ufficio circondariale marittimo di Fano)

Dalla ricostruzione dei fatti è emerso che il marittimo deceduto si trovava nella zona poppiera dell'unità, sul lato di dritta, in attesa delle operazioni di calata della gabbia, attrezzo utilizzato nella pesca a "rapido".

- veniva collegata la ghia (gancio posto all'estremità della cima) al rapido da movimentare;
- la cima, avvolta alla campana da tonnellaggio del verricello, subiva un accavallamento anomalo dei giri (evento definito in gergo "presa di volta").

- una improvvisa ed eccessiva tensione del cavo;
- la conseguente impennata repentina e non prevista della gabbia.

Il movimento improvviso dell'attrezzatura, unitamente alle condizioni meteomarine avverse, provocava lo sbilanciamento del marittimo, verosimilmente anche dovuto all'urto contro la gabbia, che, trovandosi in una zona operativa di ridotte dimensioni e priva di adeguate protezioni contro la caduta in mare, perdeva l'equilibrio e cadeva fuori bordo.

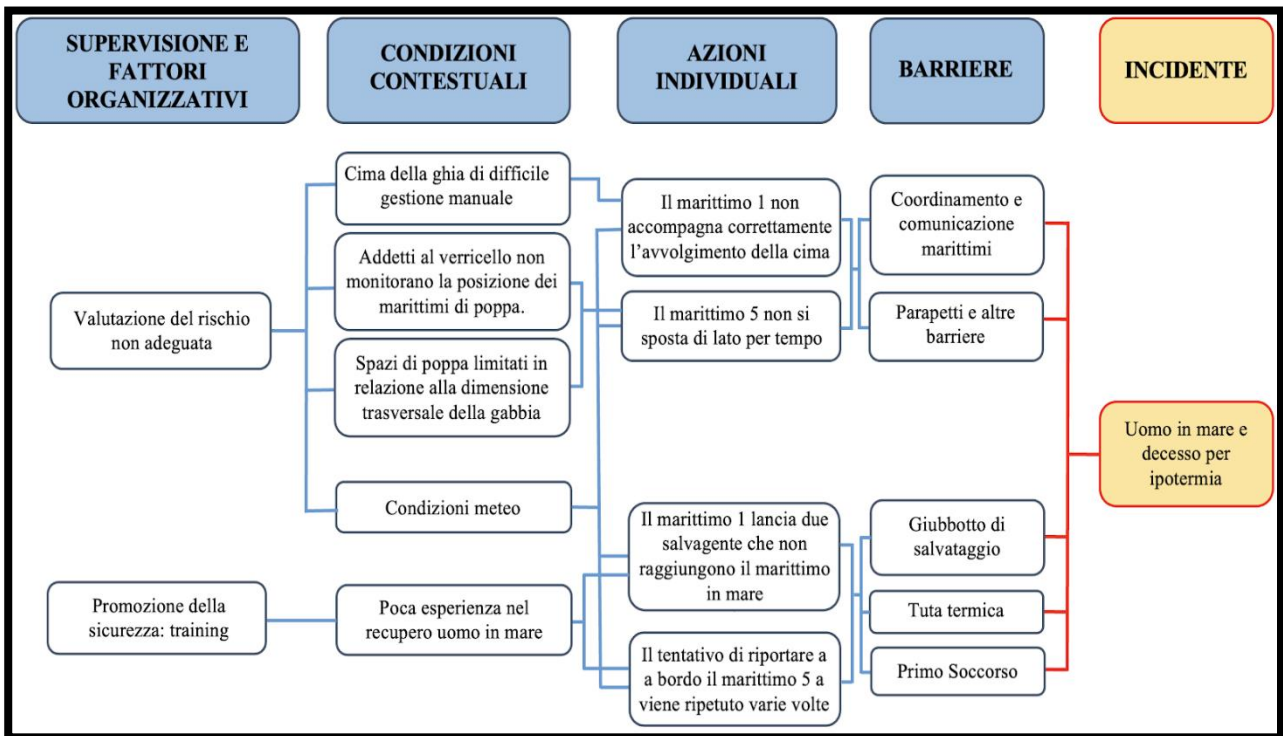
Figura 9 – Diagramma SOAM

Il diagramma SOAM (Figura 9) riepiloga in forma sintetica tutti gli elementi di analisi precedentemente descritti, individuati come fattori che hanno contribuito o quantomeno reso possibile il verificarsi degli eventi che hanno portato all’incidente. Inoltre, il diagramma facilita l’individuazione dei link concettuali e temporali fra gli elementi individuati ai diversi livelli di analisi. Di preferenza il diagramma va letto procedendo da lato destro (quello dell’incidente e delle azioni del personale che operava in prima linea), verso quello sinistro (quello dei fattori fisicamente e temporalmente più distanti dal luogo dell’evento).
