MINISTERO  
DELLE INFRASTRUTTURE  
E DEI TRASPORTI

Ufficio per le investigazioni ferroviarie e marittime

## RELAZIONE FINALE DI INCHIESTA

**INCENDIO A BORDO DEL M/Y ATINA DI BANDIERA COOK ISLANDS,  
OCCORSO IN DATA 10.08.2024  
(IDENTIFICATIVO EMCIP: 2024/003676)**

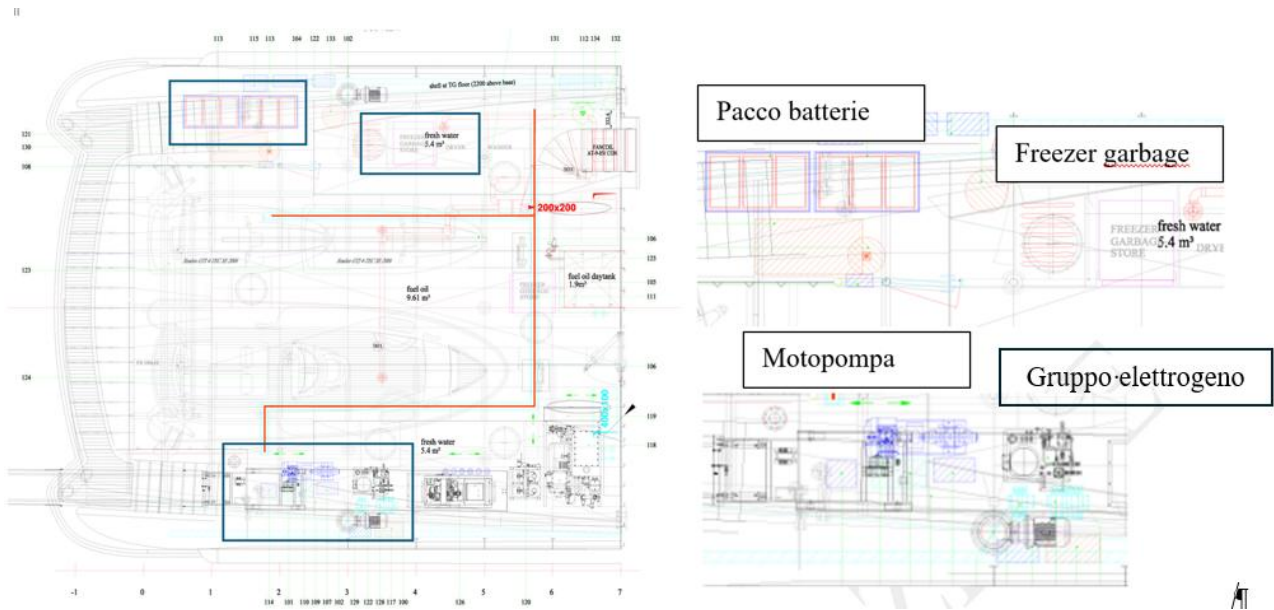
Figura 4 - Dettaglio della posizione del pacco batterie, del freezer garbage store e della motopompa (Fonte: Layout General arrangement costruttore)

L’investigazione ha determinato che la causa dell’incendio, localizzata all’interno del tender garage, è da ricondurre principalmente al surriscaldamento di un freezer/garbage o di uno degli elettrodomestici presenti nella zona lavanderia.

Come visibile dai disegni di Figura 3, il lowerdeck - dove si è sviluppato l'incendio- è costituito, partendo da poppa, da uno spazio locale garage dove in seguito al refitting avvenuto nel 2022 venivano collocati n. 2 seadoo ed attrezzature ricreative. Nella stessa zona, sul lato sinistro all'interno di armadiature, erano presenti 6 batterie in stato di ricarica, un freezer/garbage store, una asciugatrice ed una lavatrice; sul lato destro la motopompa antincendio, il gruppo elettrogeno ed altri apparati (vedi dettaglio figura 4).

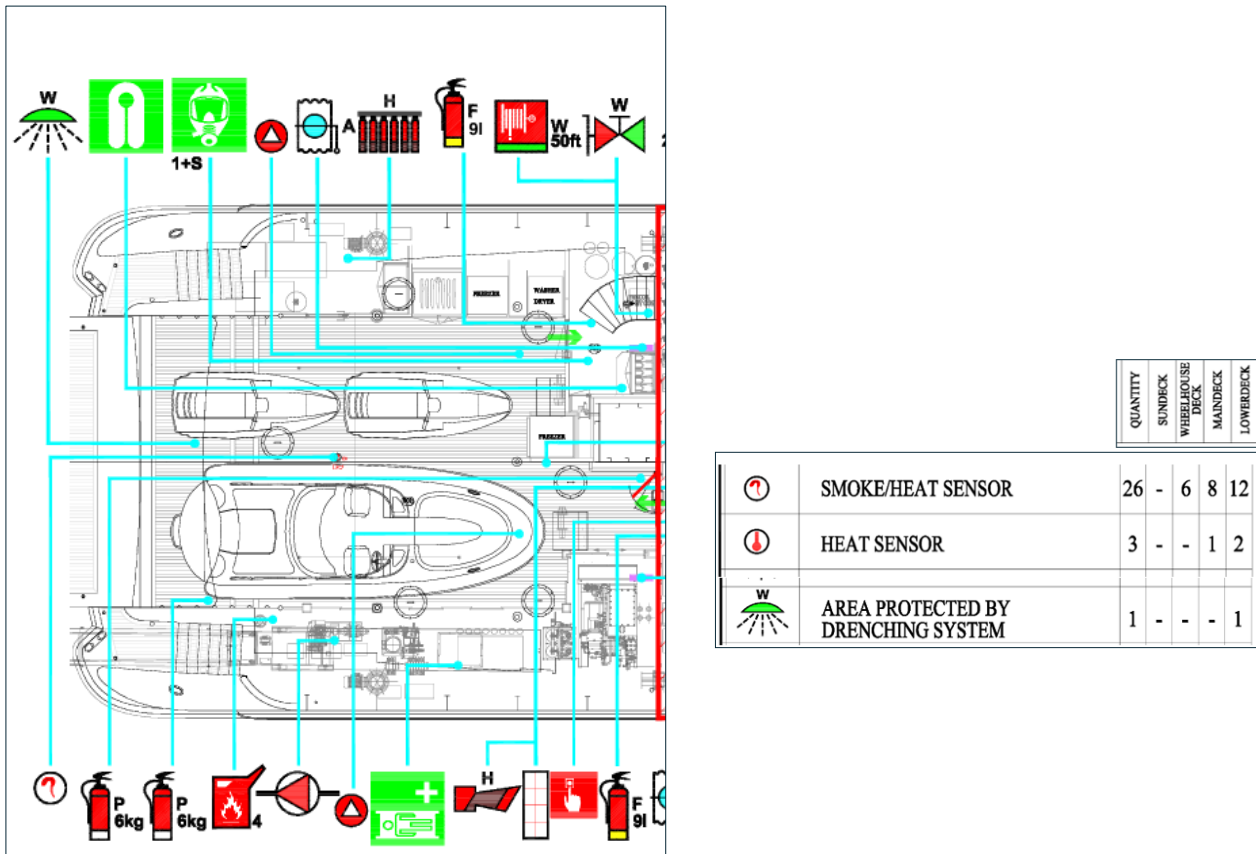
Figura 7 - Dettaglio delle dotazioni antincendio nel lowerdeck

Come si può vedere nel dettaglio di Figura 7 (particolare estratto dal disegno delle dotazioni antincendio del 2008), l'area del locale tender garage era protetta da:

- un impianto di rivelazione incendi, con n. 1 rivelatori di fumo e calore;
- un impianto drencher, con n. 4 ugelli;
- impianti fissi di estinzione costituiti da n. 1 estintore a polvere portatile da 6 kg e n.1 estintore a schiuma portatile da 9 kg.

Nel lowerdeck, nella configurazione precedente agli interventi di refit, era presente un impianto di rilevazione di fumo/calore (cfr. Figura 6 e 7) con rivelatori anche nella zona del tender garage.

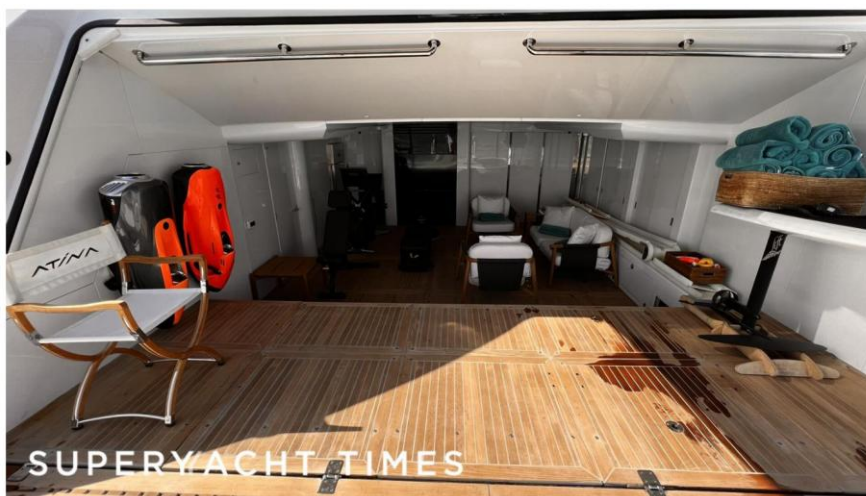
Figura 8 a - Zona di sviluppo dell'incendio

L'incendio aveva origine nel lato sinistro della zona poppiera del ponte garage, l'odore di una combustione in atto ed un fumo giallo-grigio iniziavano a filtrare nel ponte superiore. La 2nd stewardess, resasi conto del possibile incendio in atto, avvertiva via radio il Comandante e si recava nel sottostante locale garage, ma non riusciva ad intervenire con un estintore a causa delle dimensioni troppo grandi dell'incendio in atto.

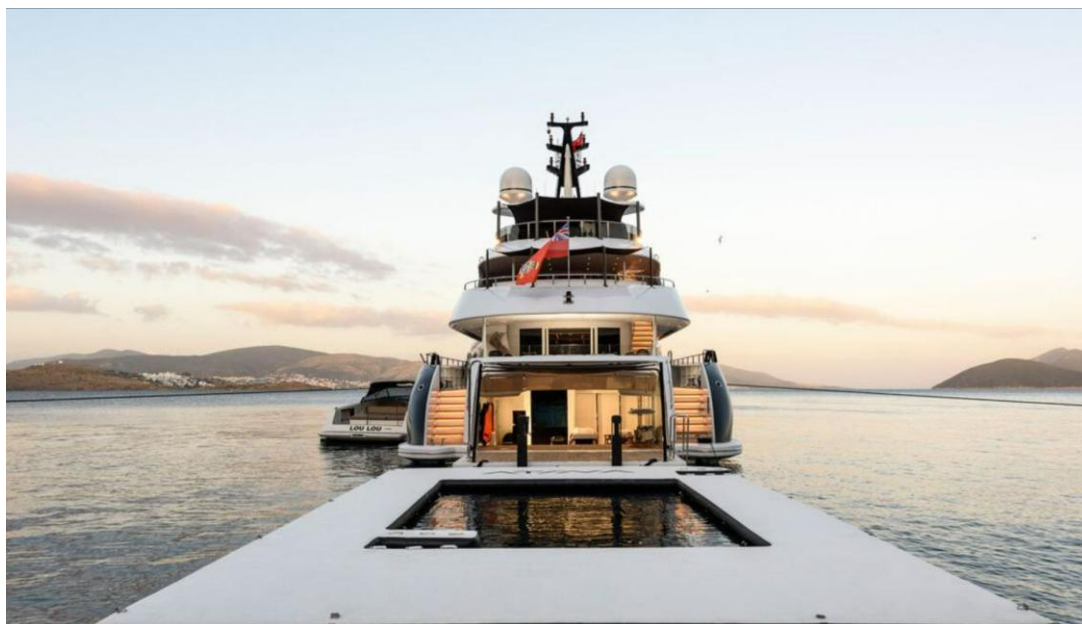
Figura 12 e - Zona di sviluppo dell'incendio

Sulla base dei sopralluoghi effettuati a bordo del relitto recuperato, si può affermare che l'incendio si è sviluppato nel lowerdeck, sul lato sinistro del locale tender, che come è possibile verificare dalla Figura 12 risulta maggiormente danneggiato.

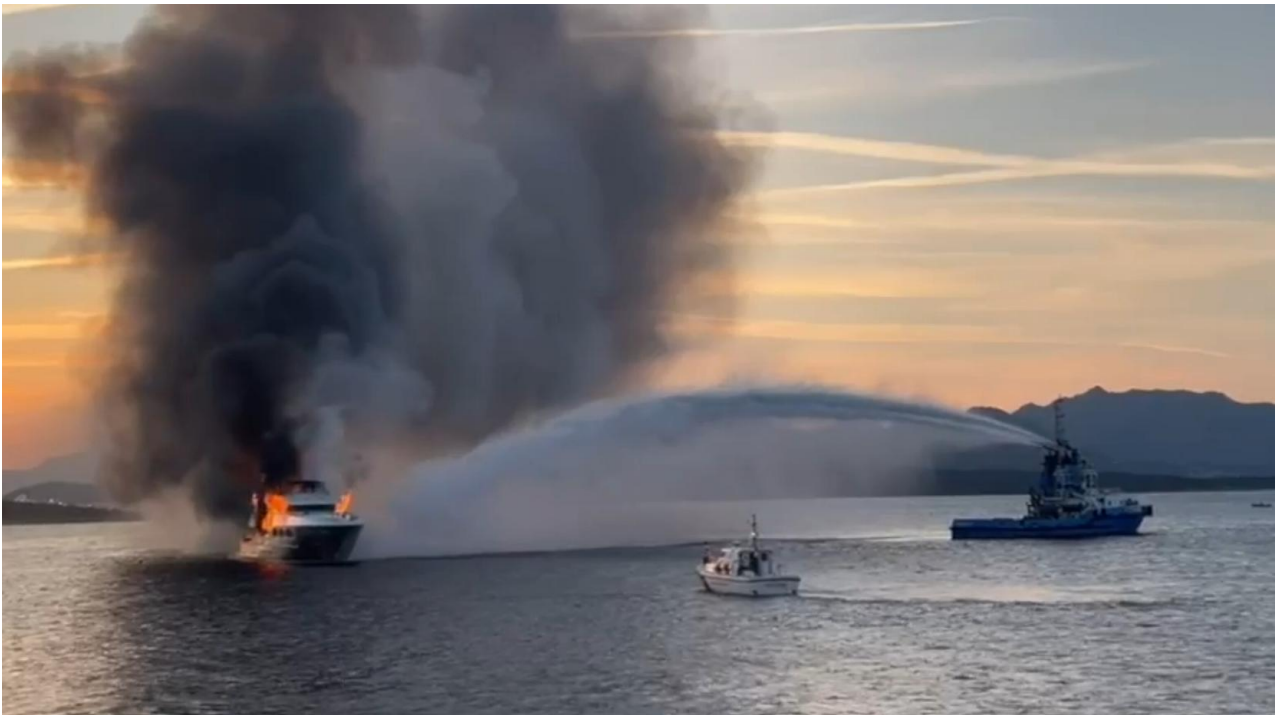
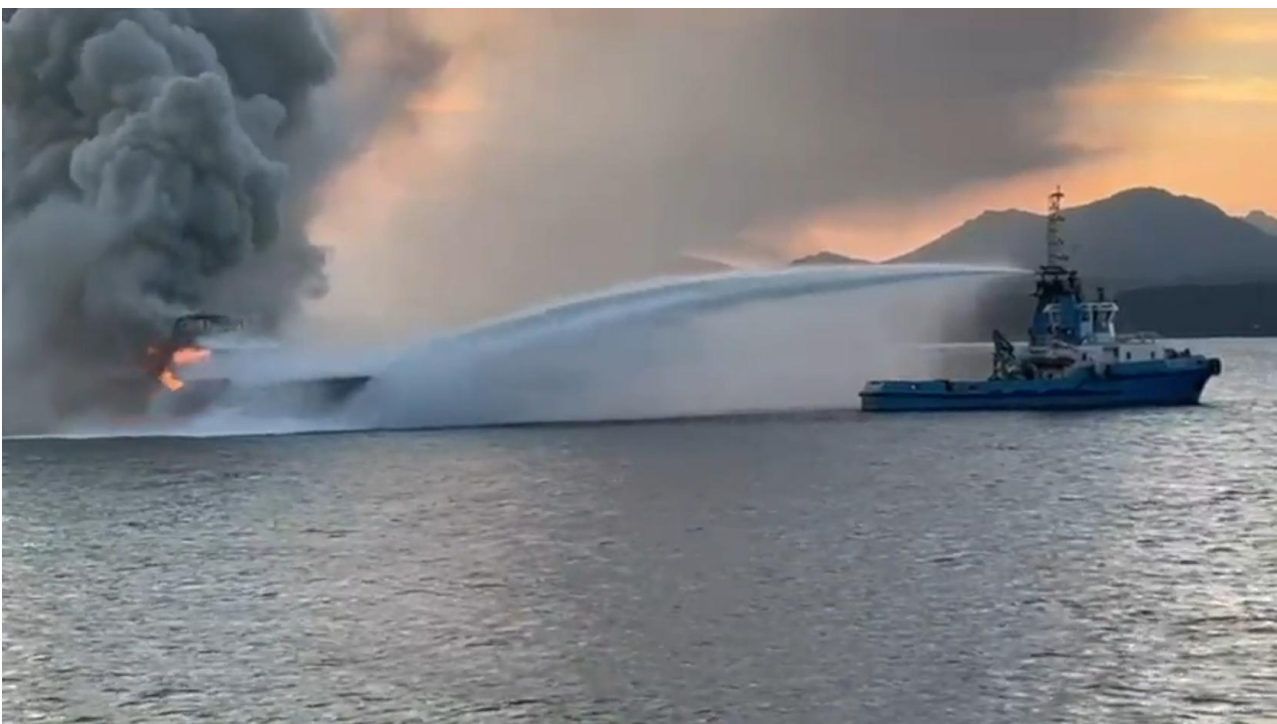
Figura 15 - Fasi di spegnimento (Fonte web)

- Alle ore 21:15 lo yacht ingavonato affondava su un fondale di circa 7-8 metri e si concludevano le operazioni antincendio.
- Alle ore 21:40 circa si controllava l'eventuale presenza in mare di idrocarburi per accertare l'assenza di inquinamento
- Alle ore 01:45 l'area interessata veniva circoscritta con panne antinquinamento e veniva posizionato un segnale luminoso per rendere visibile la posizione del relitto.
- Nei giorni 28 e 29 agosto 2024 le operazioni di defueling messe in atto permettevano il recupero di 33 metri cubi di gasolio senza pregiudizio per l'ambiente.

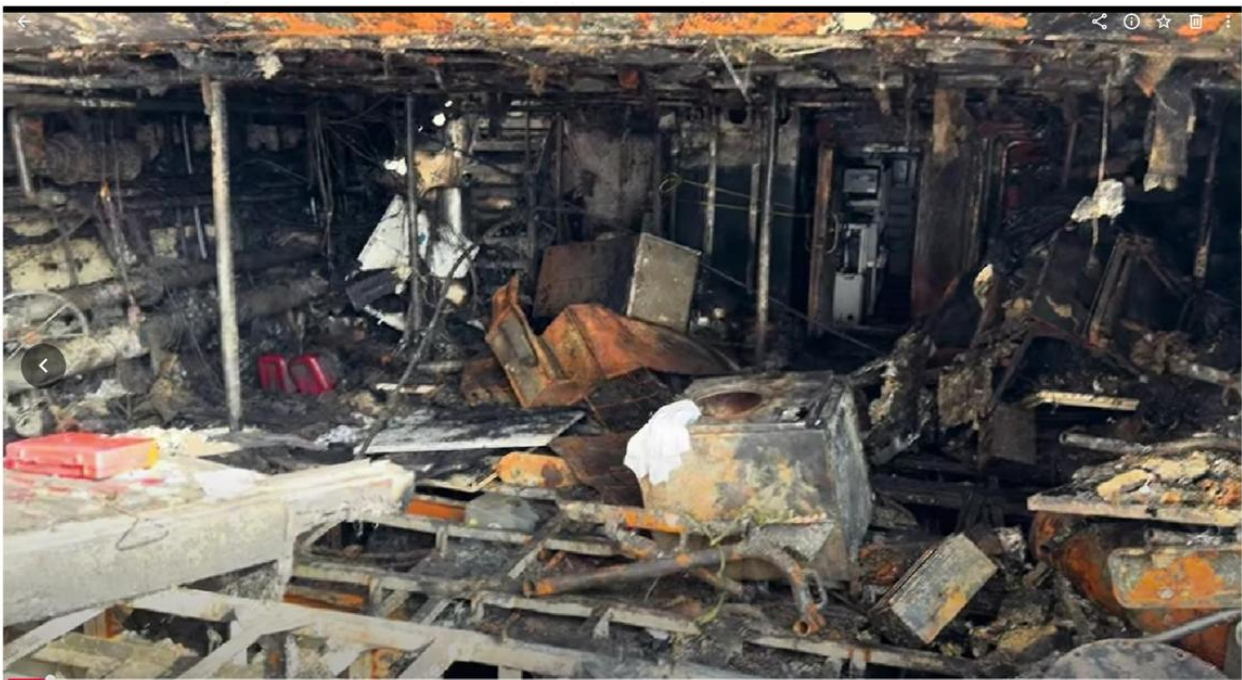
Figura 16 - Locale tender garage (Fonte Capitaneria di Porto di Olbia)

L'analisi del materiale ricevuto nonché uno studio delle foto scattate all'interno dello scafo recuperato dal fondo indicano, tra le possibili cause che hanno innescato l'incendio, la componente elettrica dell'impianto frigorifero posizionato a sinistra della scala di ingresso interno al locale garage o un malfunzionamento della vicina lavatrice/asciugatrice.

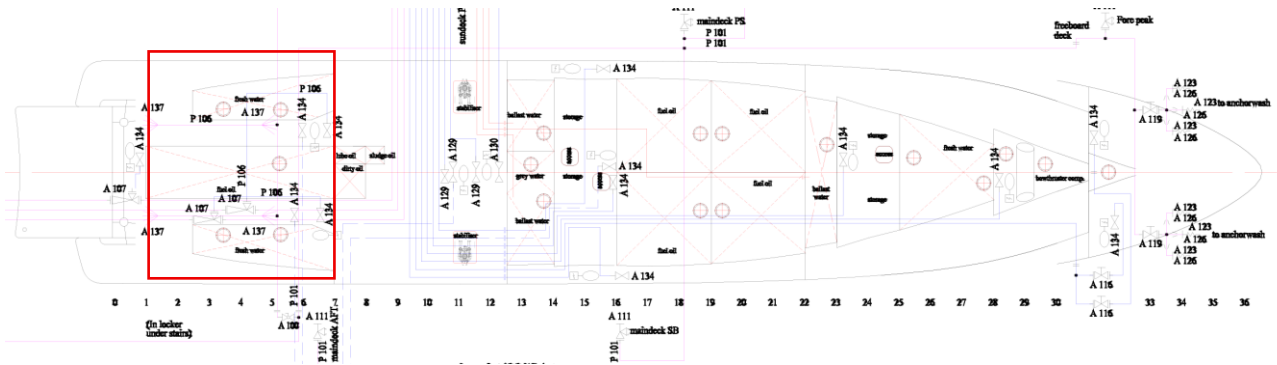
Figura 18 - Impiantistica antincendio nel lower deck

Nel lowerdeck, prima degli interventi di refit, era presente un impianto fisso ad acqua nebulizzata con 4 sprinkler e ugelli nebulizzatori posizionati in prossimità dei quattro angoli del locale (Vedi Figura 14 e dettaglio di Figura 15 - Bilge & Firefight system).

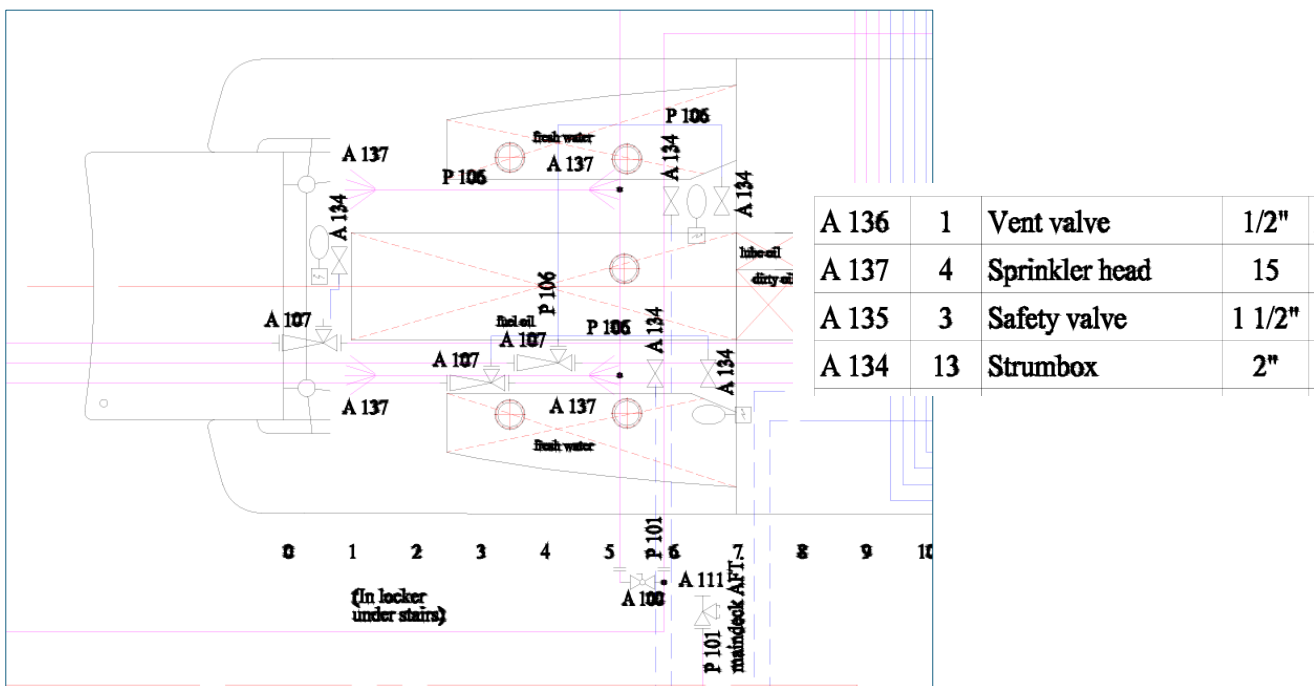
Figura 19 - Dettaglio dell'impianto sprinkler nel lower deck

L'impianto doveva essere attivato manualmente dalla sala macchine o dal quadro di controllo presente in plancia.

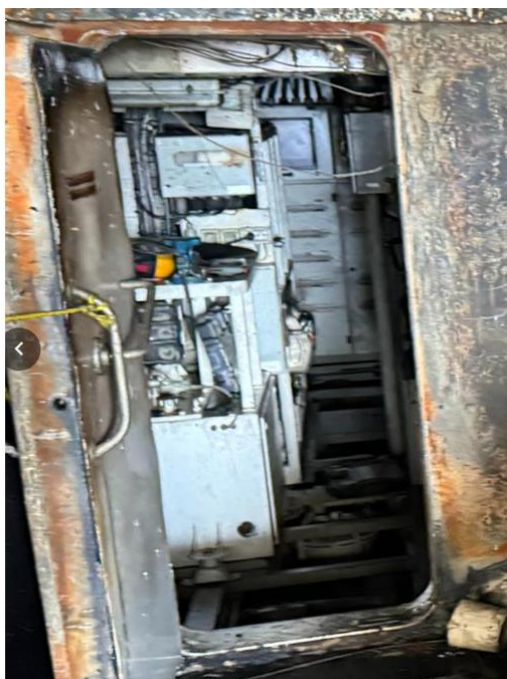
Figura 21 - Particolare engine room (Fonte Capitaneria di Porto di Olbia)

Come visibile dalla Figura 17, l'engine room, compartimentata R30 dal resto del lowerdeck, non è risultata danneggiata dall'incendio.
