MINISTERO  
DELLE INFRASTRUTTURE  
E DEI TRASPORTI

Ufficio per le investigazioni ferroviarie e marittime

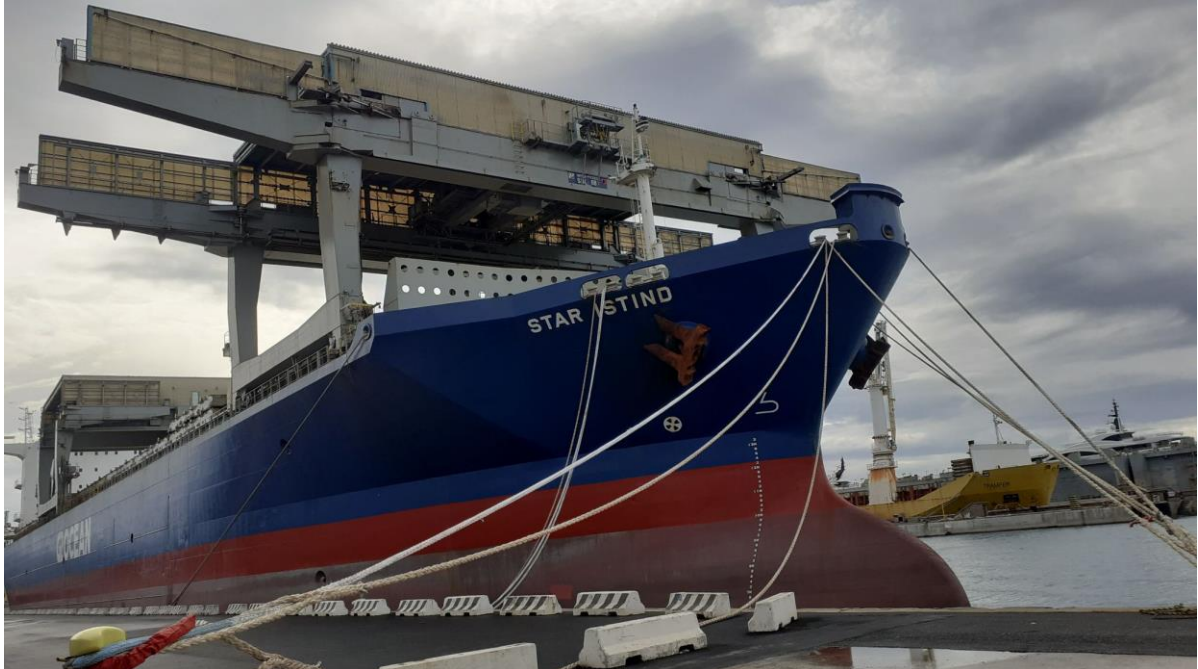
Figura 1 – M/N STAR ISTIND ormeggiata a Livorno il 20/01/2025 durante la visita dell’investigatore incaricato

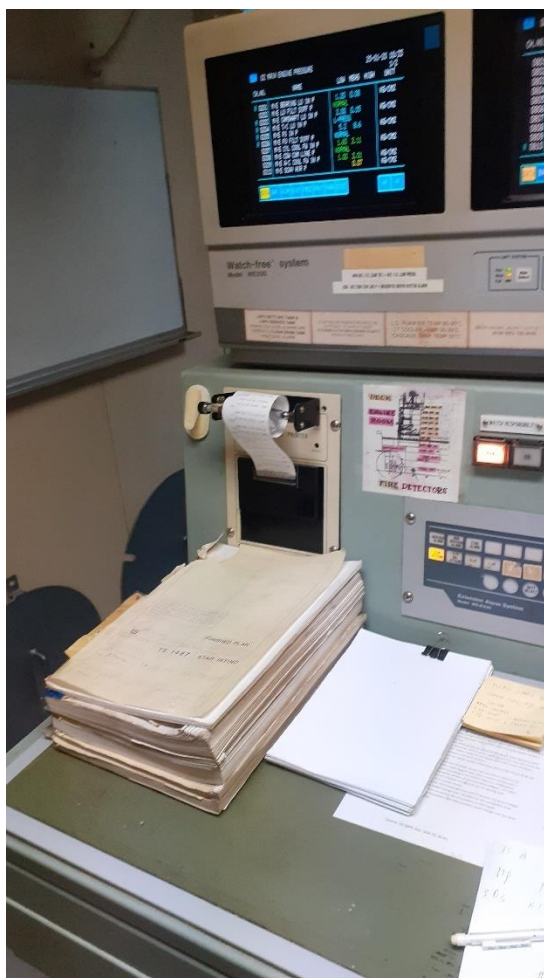
Figura 12 - la stampante del sistema di monitoraggio allarmi apparato motore situata in Engine Control Room - Fonte: investigatore incaricato

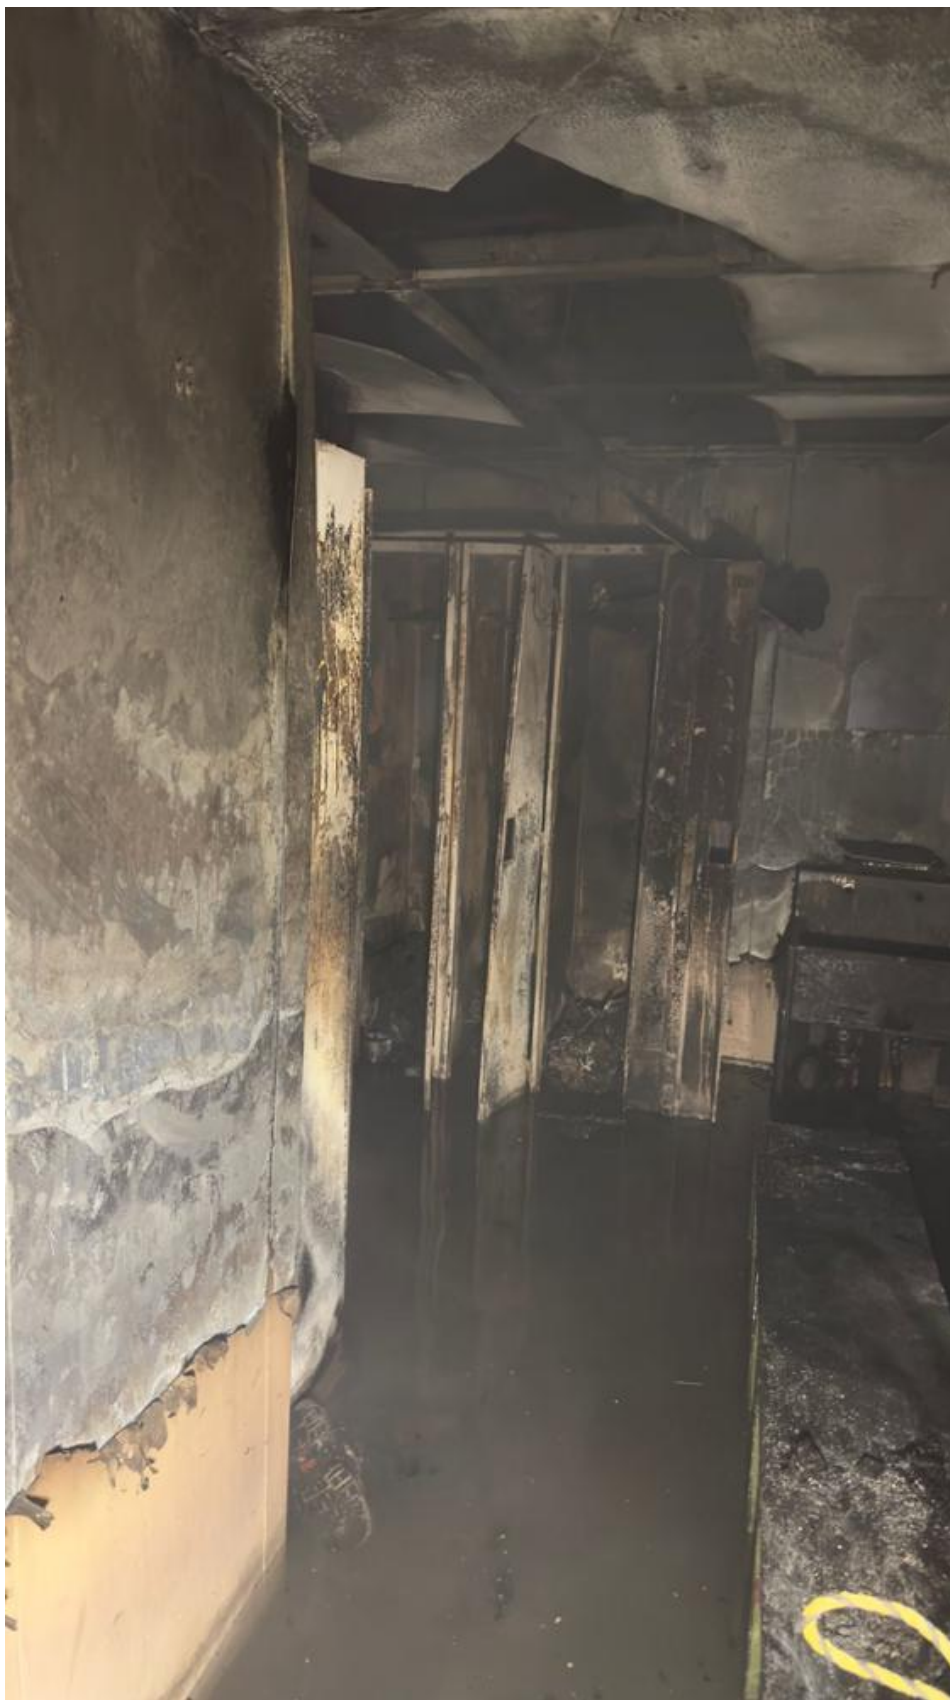
*Figura 15 - locale spogliatoio dopo l'incendio – Fonte: armatore*

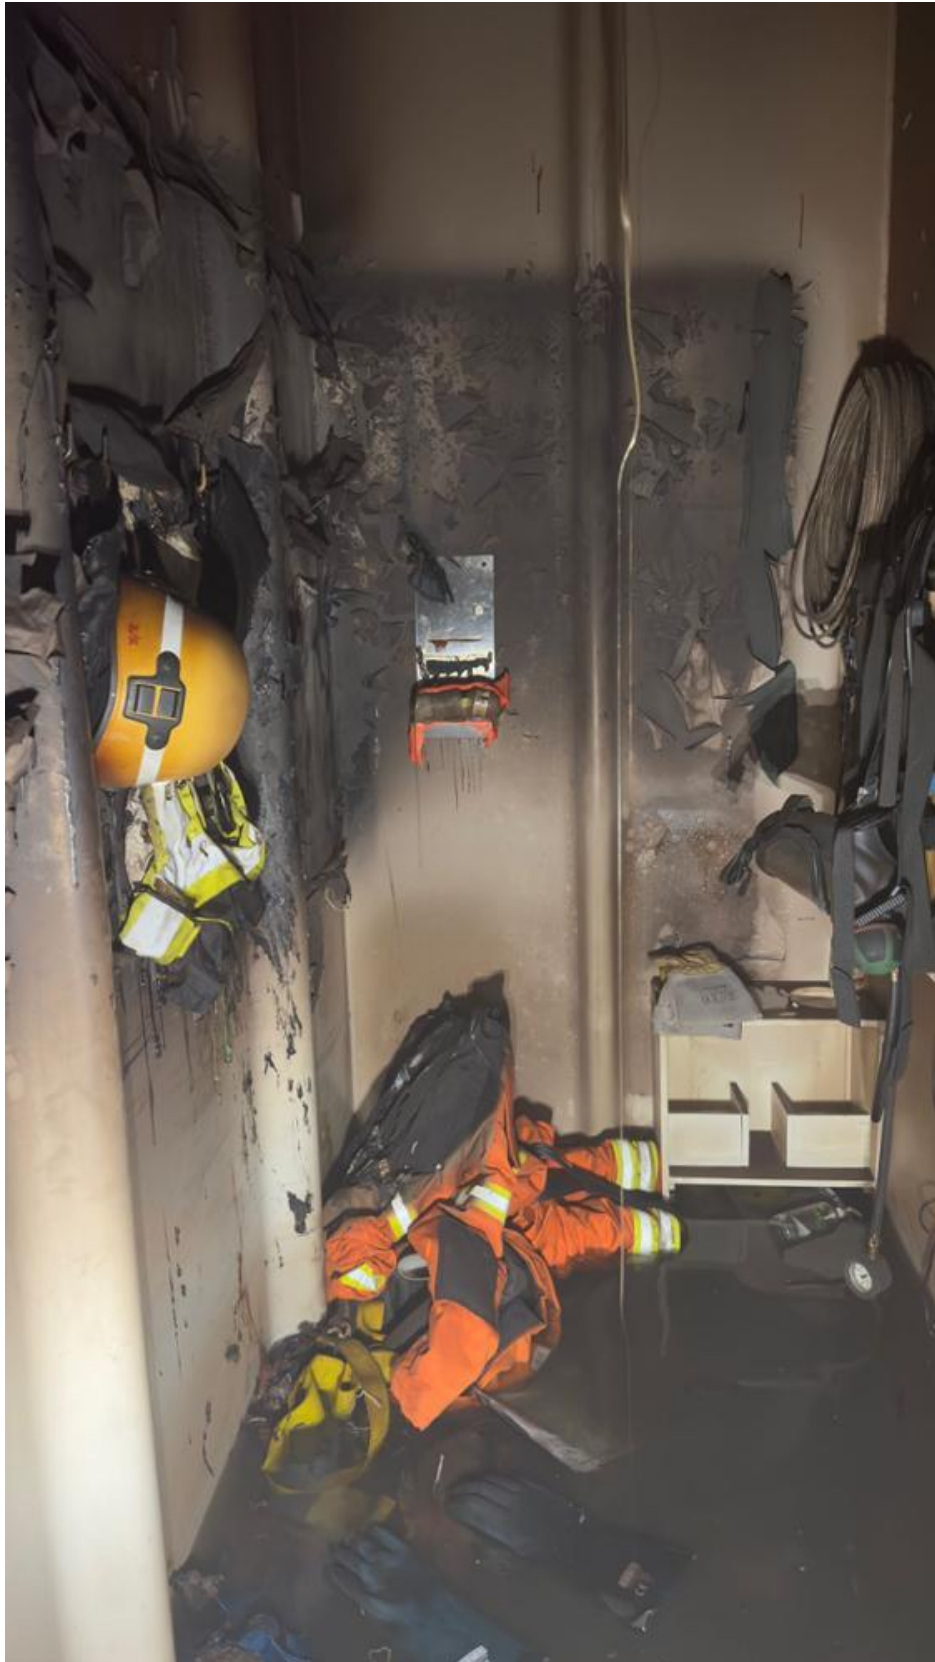
*Figura 18 - stipetto dotazioni antincendio n° 1 dopo l'incendio – Fonte: armatore*

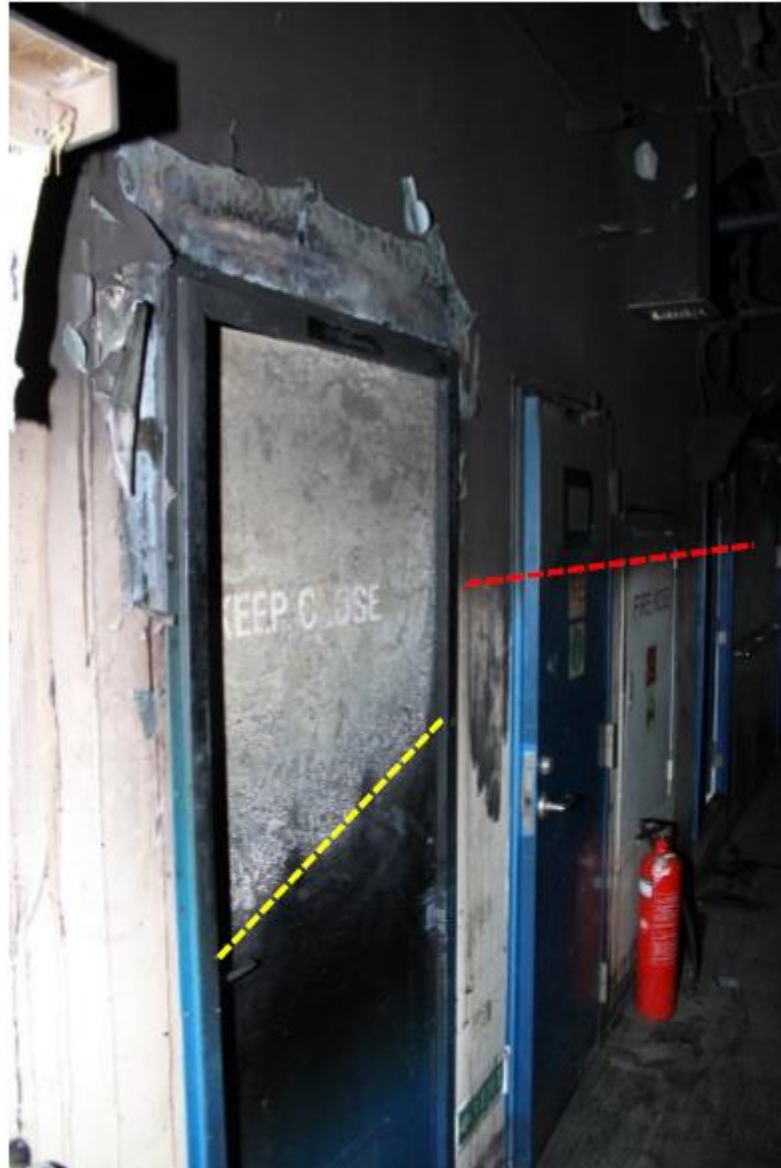
Figura 19 - Il danno causato dall'incendio alla superficie esterna della porta dello spogliatoio, con un andamento a "V" parziale, è indicato dalla linea tratteggiata gialla. È inoltre mostrato il livello del piano neutro nel passaggio (linea tratteggiata rossa) – Fonte: report BURGOYNES

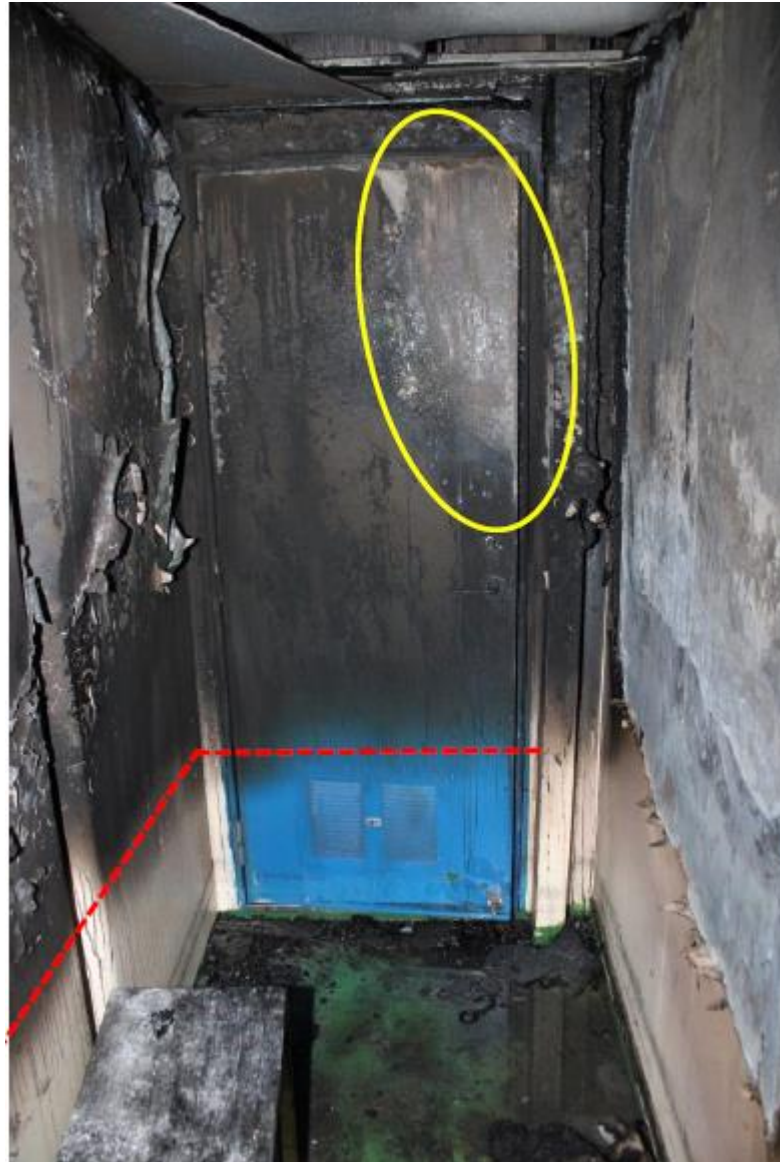
*Figura 20- La superficie interna della porta dello spogliatoio, che mostra il danno diretto causato dal fuoco all'angolo superiore (cerchiato) e il livello del piano neutro (linea tratteggiata rossa). Si notino le due griglie di aereazione poste nella parte bassa della porta – Fonte: report BURGOYNES*

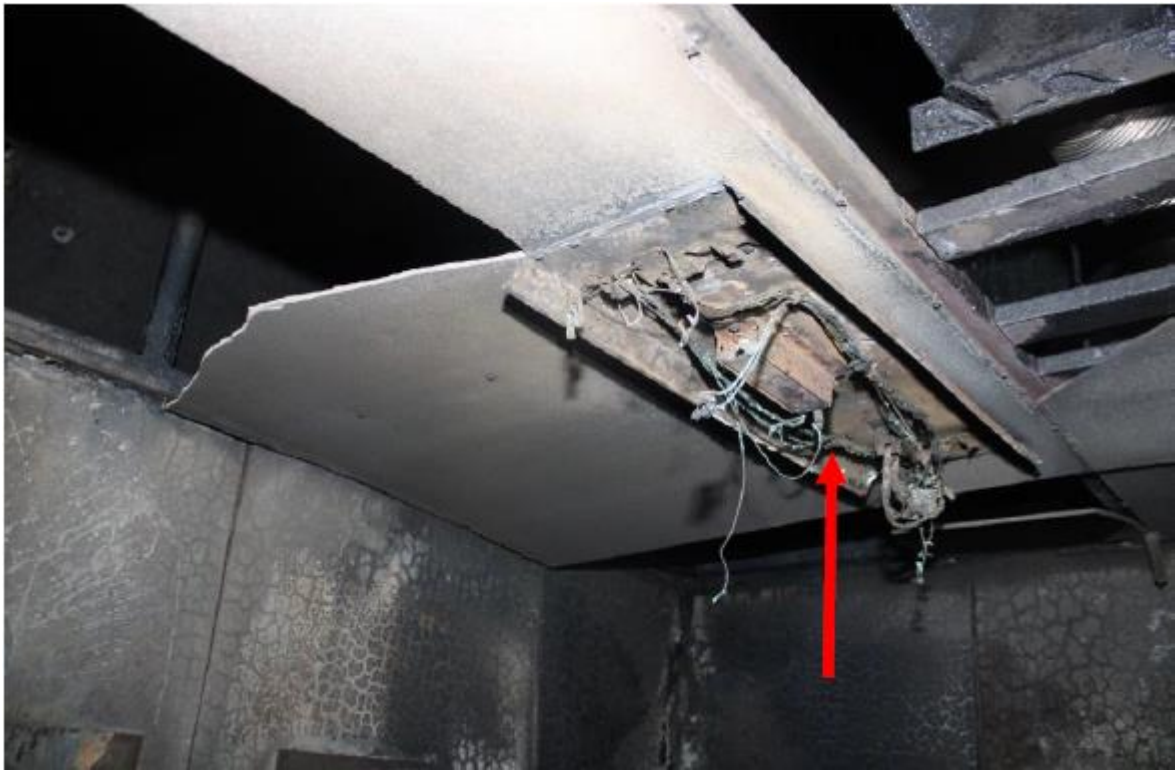
Figura 41 – La lampada di prora. Si noti che non è presente la protezione. La posizione approssimativa del danno localizzato da fusione al cablaggio interno è indicata dalla freccia - Fonte: report BURGOYNES

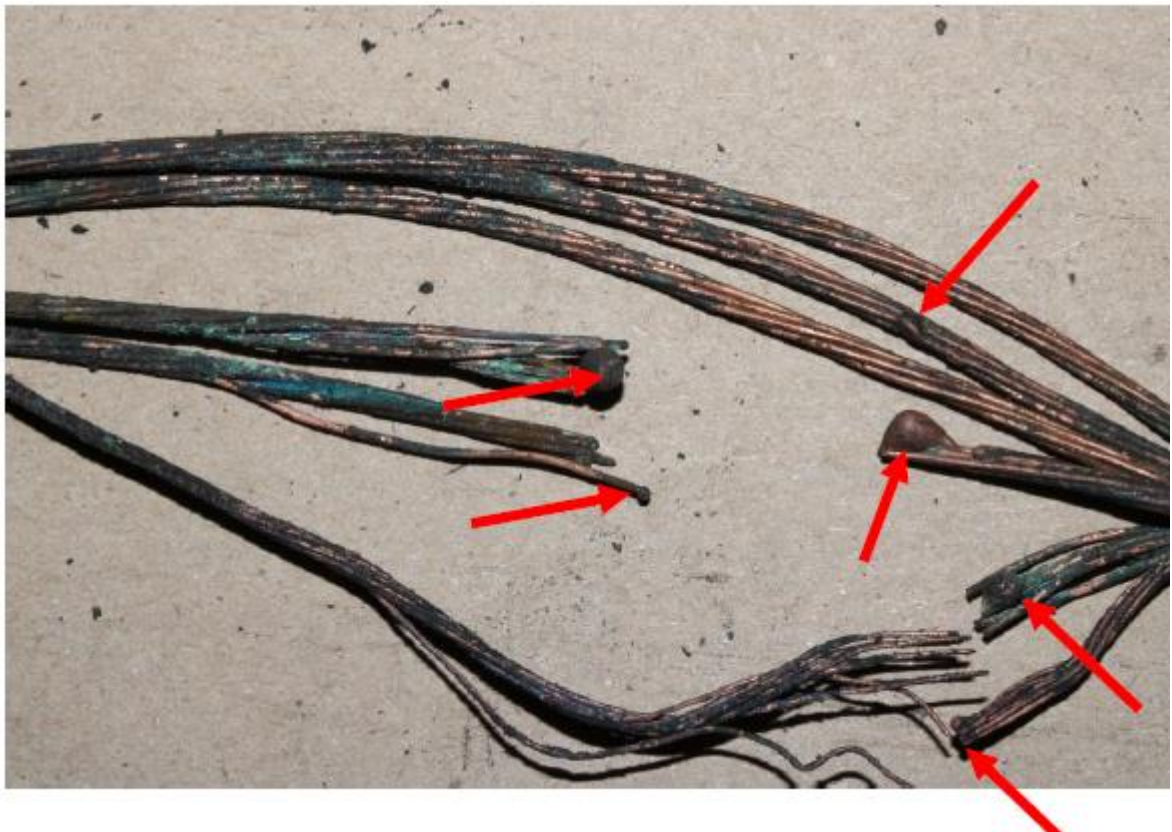
Figura 42 - I danni da fusione localizzati (indicati dalla freccia) del cablaggio interno della lampada di prora – Fonte: report BURGOYNES

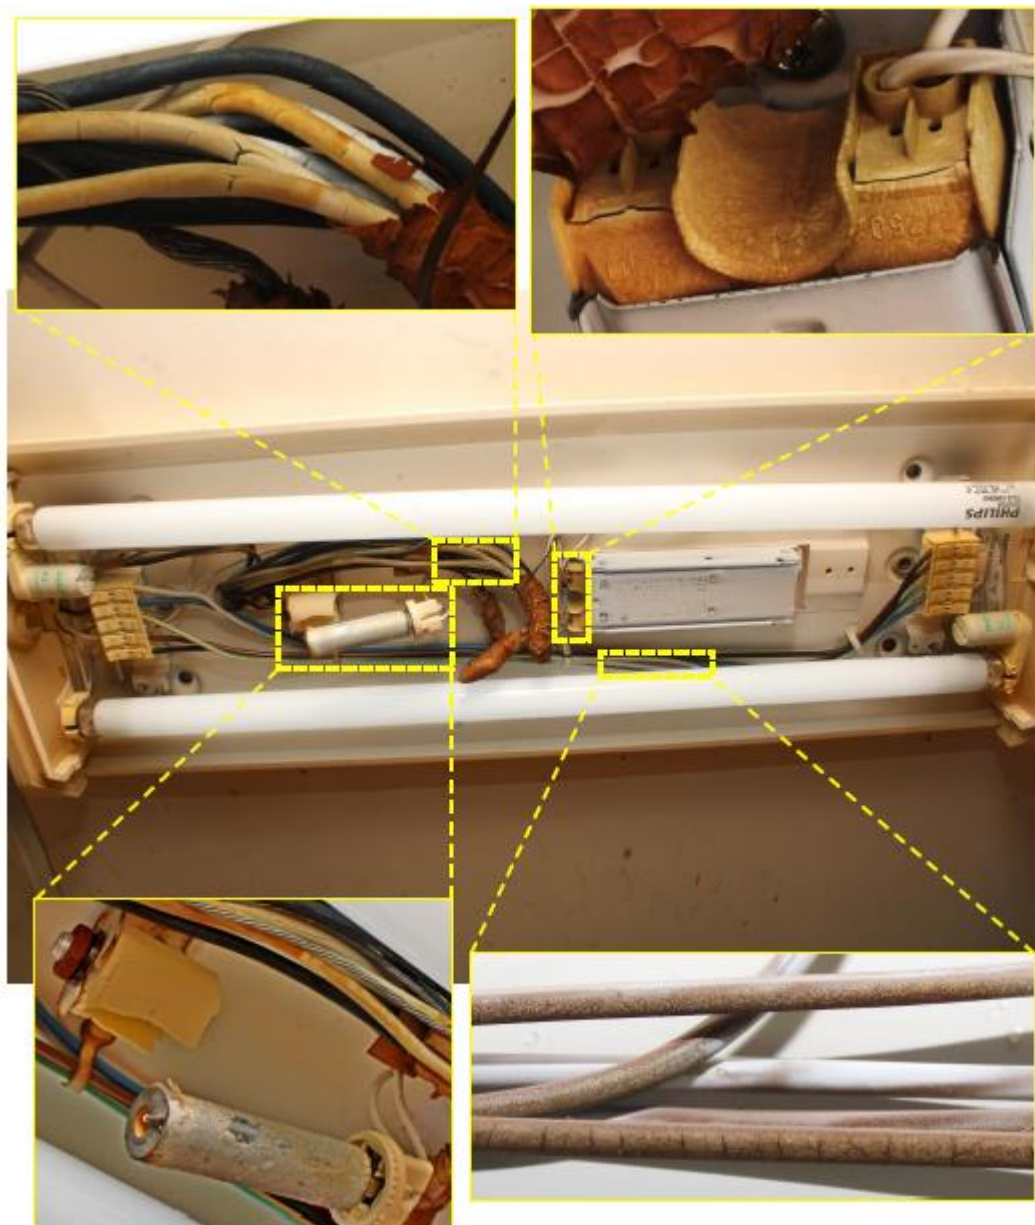
*Figura 46 -L' apparecchio di illuminazione campione simile a quello di prora del locale spogliatoio, con immagini inserite che mostrano (in senso orario dall'alto a sinistra): scolorimento e degrado dell'isolamento del cavo di alimentazione, del cappuccio terminale dell'alimentatore, dell'involucro del condensatore e dell'isolamento del cablaggio interno – Fonte: report BURGOYNES*

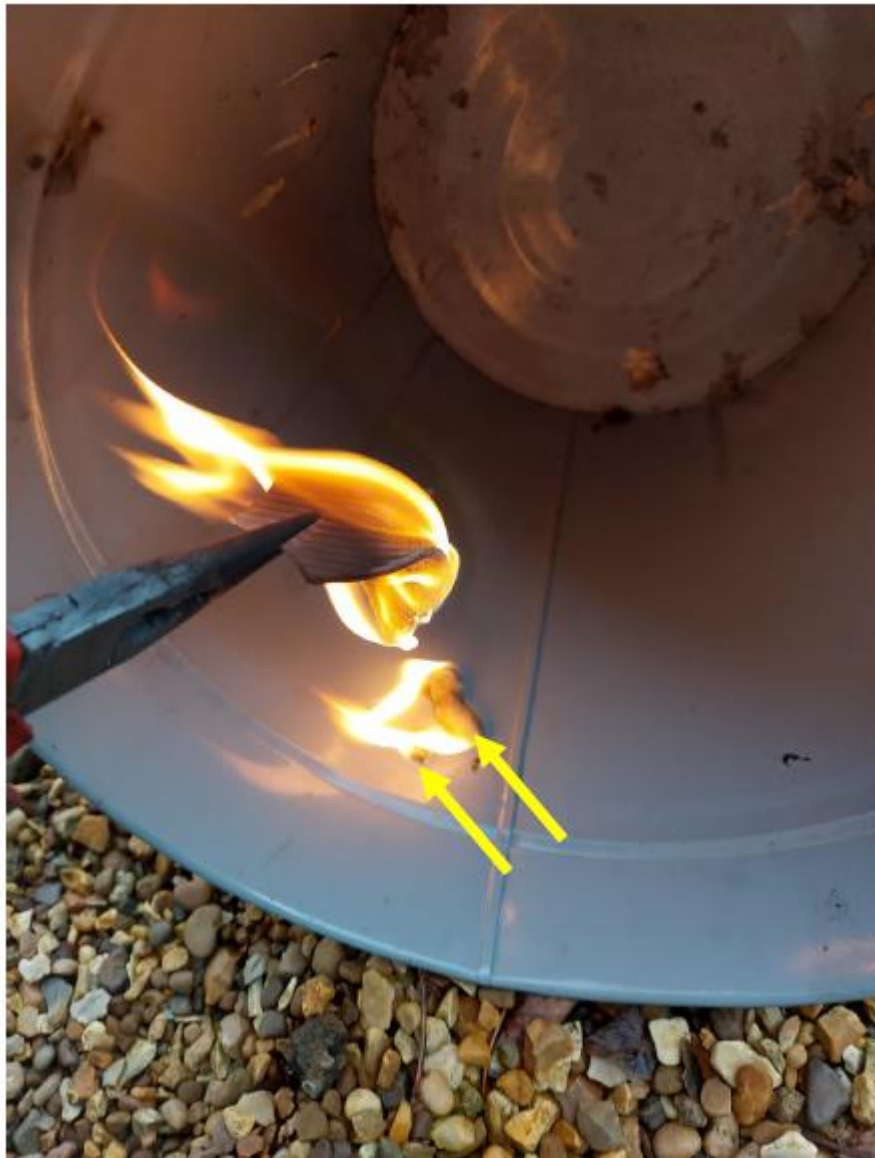
*Figura 47 – prova di accensione di un campione del diffusore campione relativo alla lampada di prora del locale spogliatoio. Il campione, esposto alla fiamma di un accendino, mostra una fiamma sostenuta e frammenti di materiale in fiamme che cadono verso il basso (indicati dalla freccia) – Fonte: report BURGOYNES*

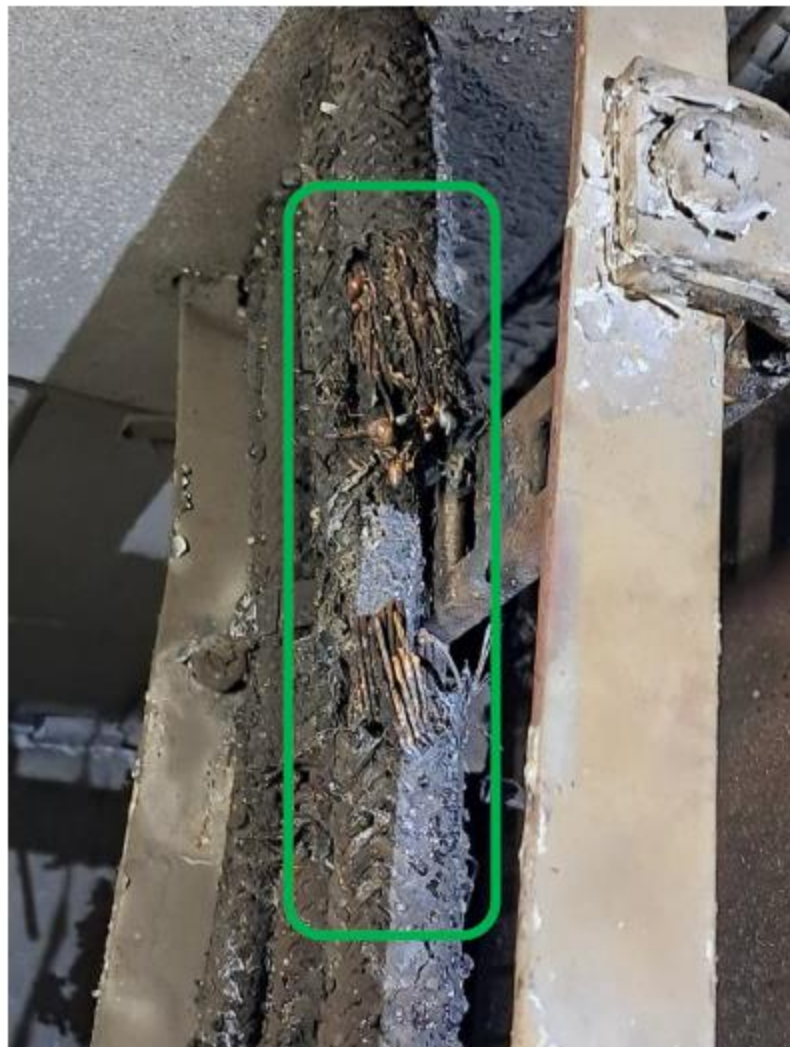
Figura 63 - immagine di un cavo elettrico tranciato all'interno del locale spogliatoio – Fonte: rapporto riassuntivo della Capitaneria di Porto

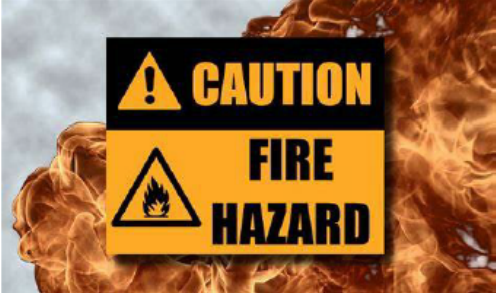
**No Smoking Bulletin: Fire Hazard Alert**

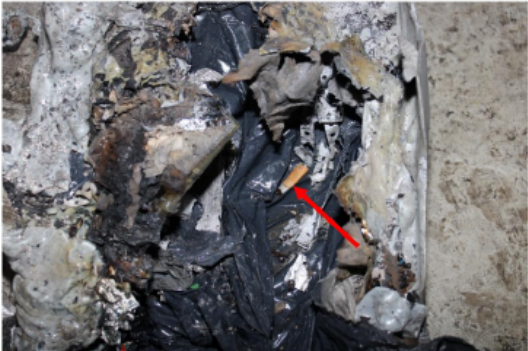
**Photograph 18**  
One of the cigarette ends found in the waste bin (arrowed).

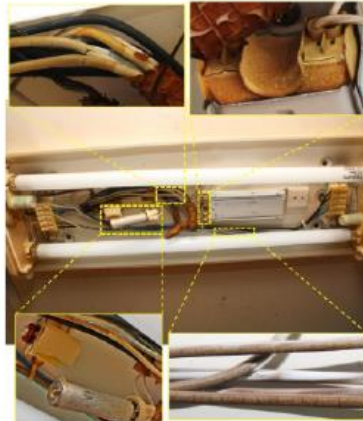
All fluorescent light fixtures should have a protective plate to shield the power cables from UV light (see picture below). Note that the holders and the ends of the cables will still be exposed to UV light and need to be replaced as needed.

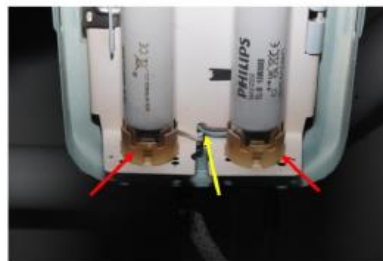
#### Immediate Actions Required

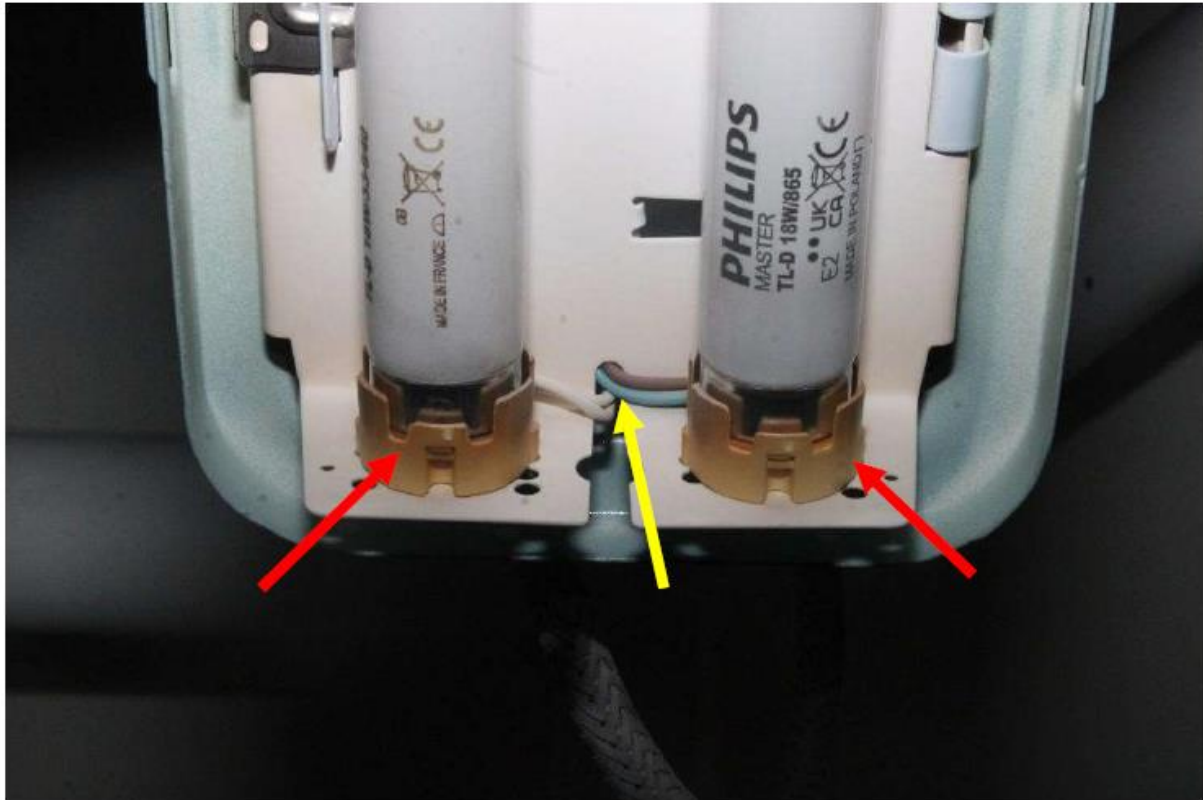
Discoloration to the tube sockets of the exemplar aft light fitting (arrowed in red).

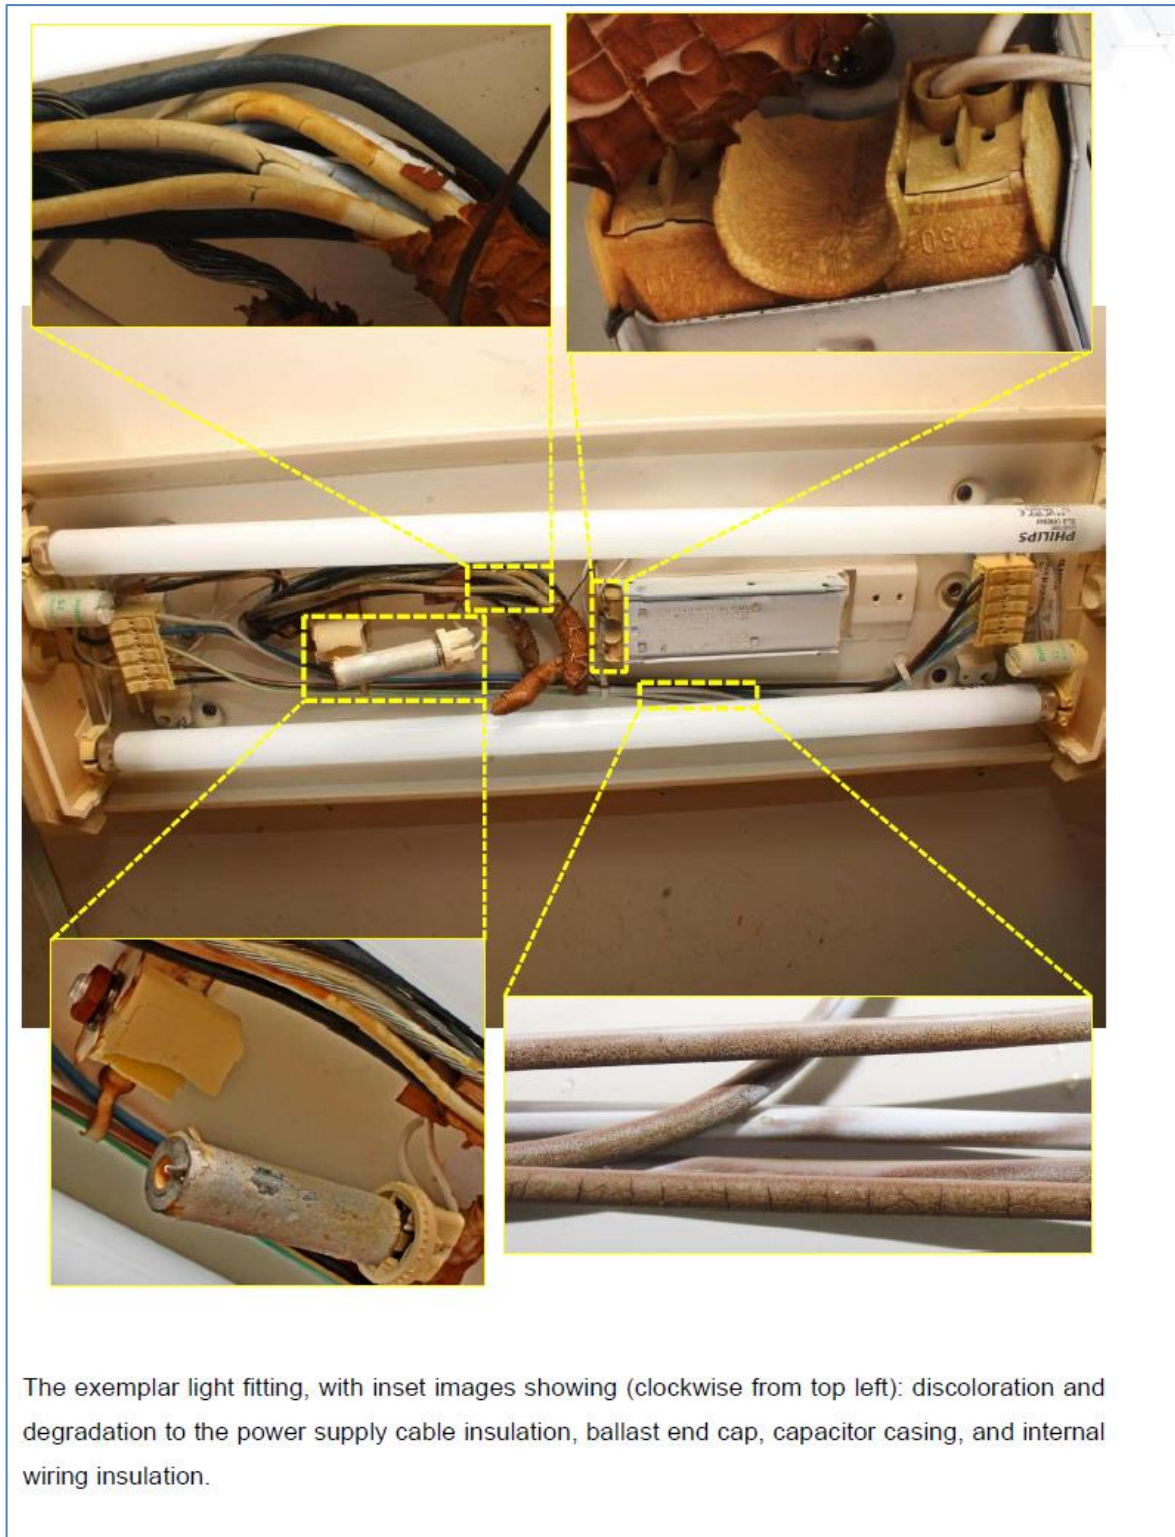
Figura 73 – Fonte: "safety bulletin letter 2025-04" del gruppo GRIEG

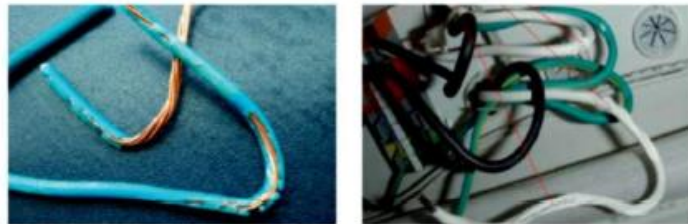
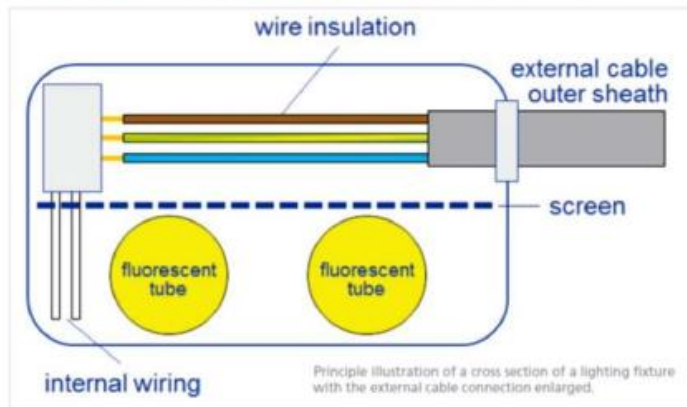
#### For newbuildings:
