## RELAZIONE DI INDAGINE

**SVIO DEL TRENO MERCI N. 57034 DI GTS RAIL PRESSO  
FIRENZE CASTELLO, AVVENUTO IN DATA 20/04/2023**  
*(IDENTIFICATIVO ERAIL: IT-10406)*

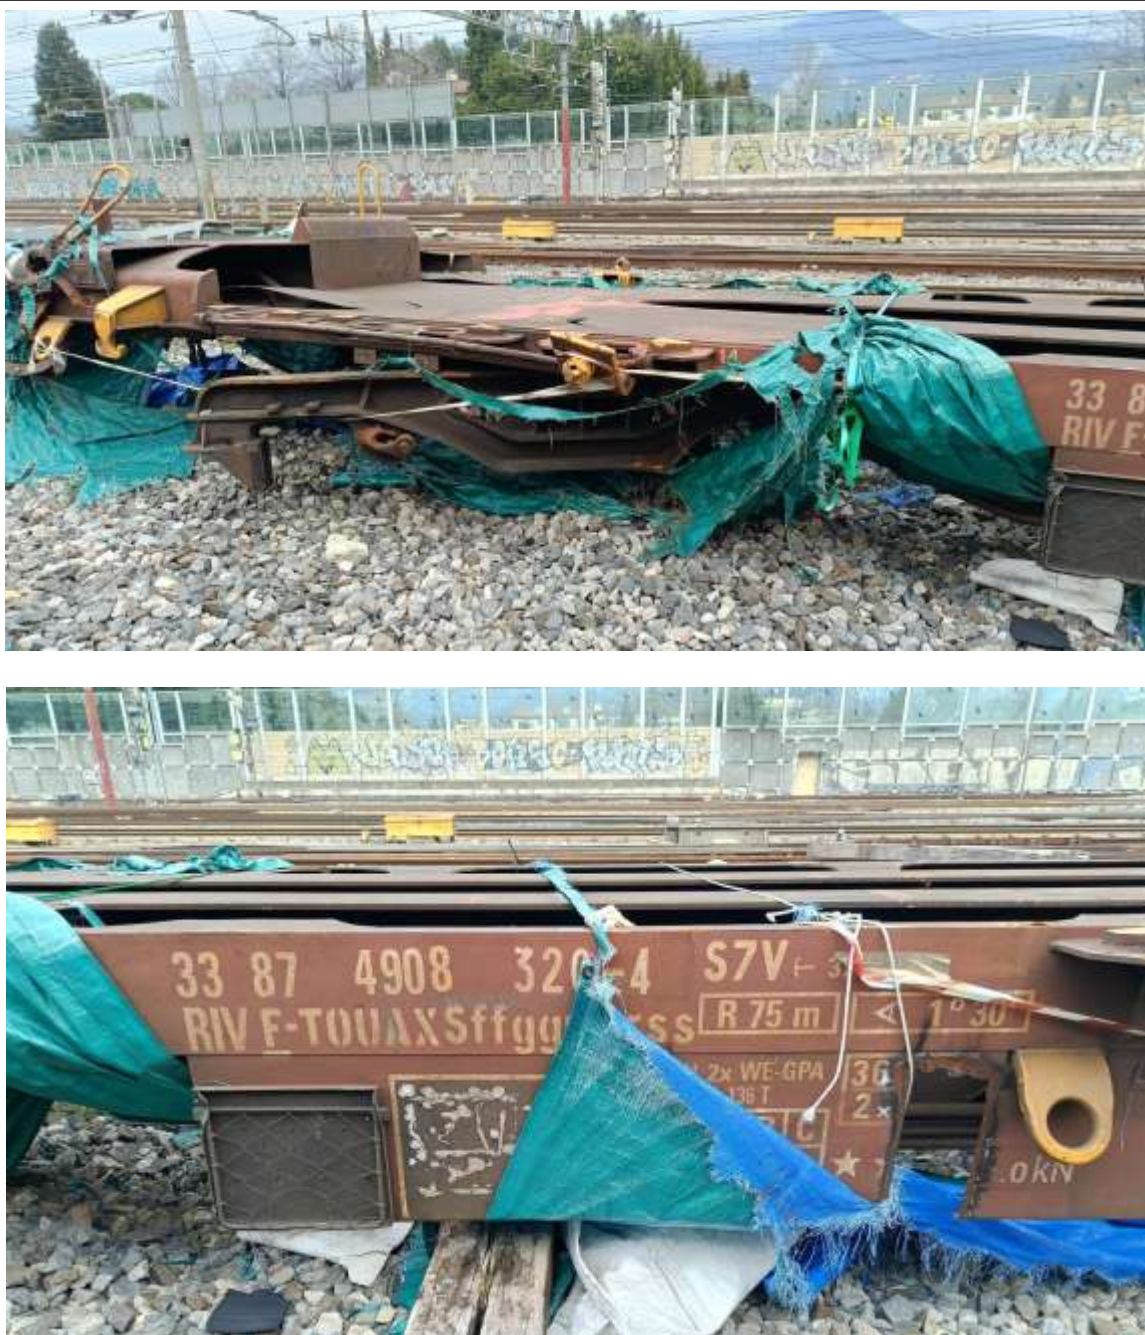
L'impossibilità di accedere nell'immediatezza al materiale rotabile coinvolto, e la mancanza di un CT dell'AG che fornisse alle parti interessate indicazioni su come proteggere le superfici danneggiate dei mezzi incidentati, ha comportato che la visita al carro sviato, che all'epoca era stato protetto solo da un telo che si è deteriorato nei mesi a causa delle condizioni climatiche, dopo un periodo di tempo così lungo, non ha consentito l'analisi delle superfici né delle parti meccaniche che avrebbero potuto essere prese in considerazione tra gli eventuali fattori causali dell'evento incidentale.

*Foto dello stato del carro al momento del sopralluogo (Fonte: Ufficio)*

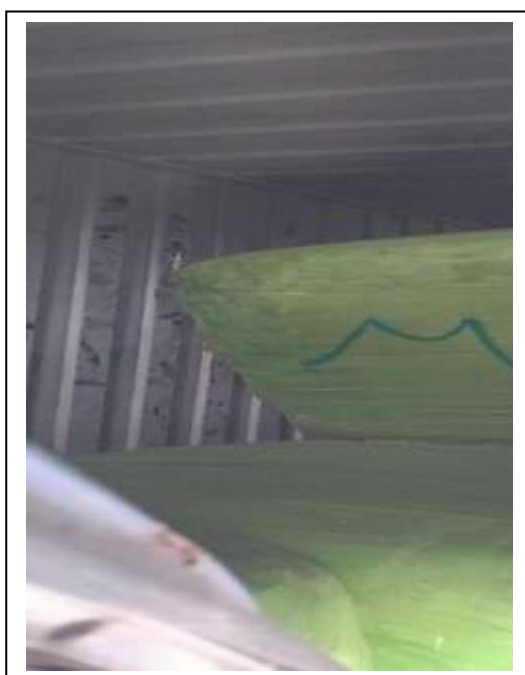
Per contro, l'analisi della distribuzione del peso del carro non avrebbe presumibilmente fornito indicazioni attendibili dal momento che il carro, dopo lo svio, abbatté un traliccio della T.E. con il conseguente probabile spostamento delle rotoballe al suo interno.

*Foto dello stato interno del container scattata in occasione del sopralluogo (Fonte: Ufficio)*

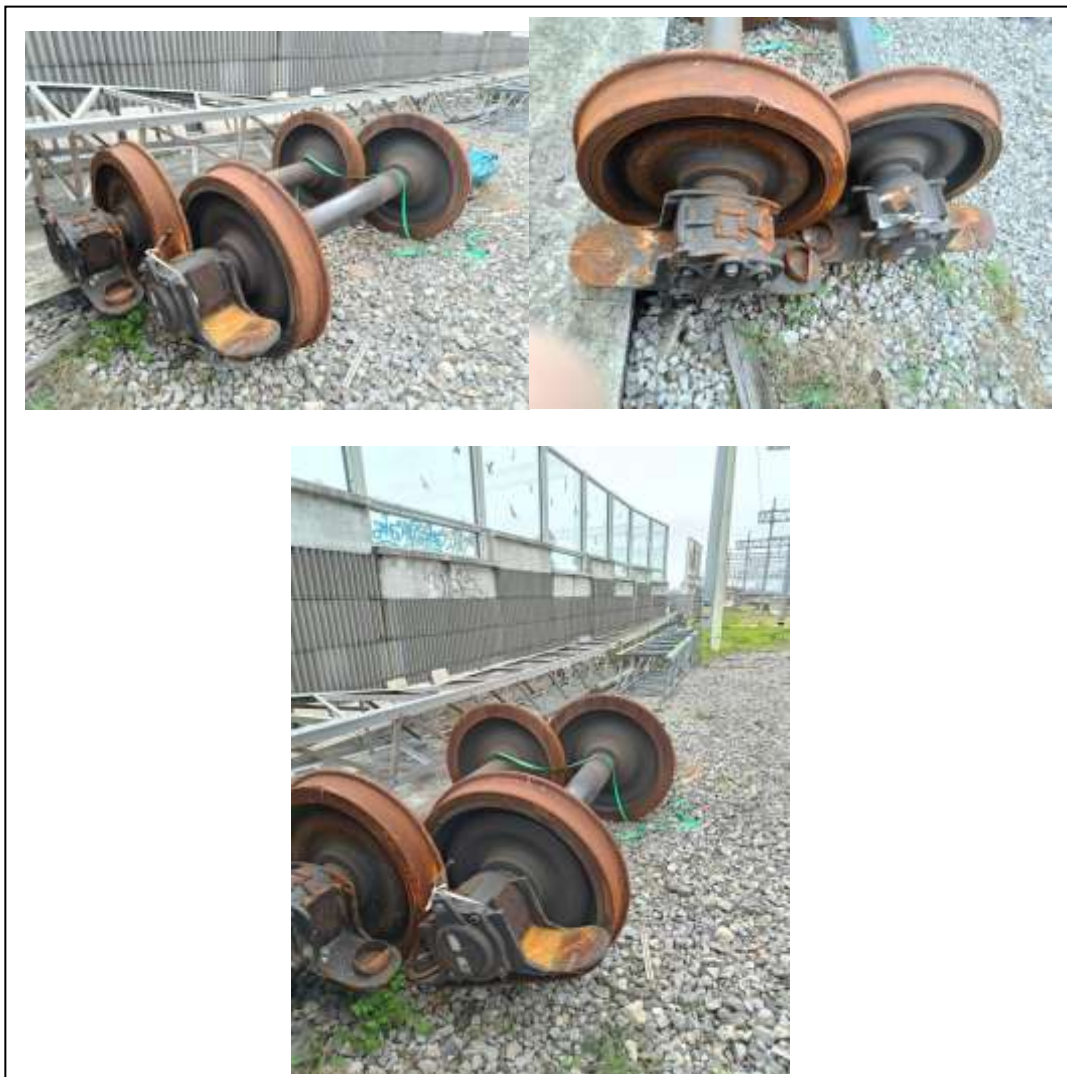
Sulle ruote di tipo monoblocco non risultavano apparenti segni di usura se non i danneggiamenti dei profili causati dalle ruote sviolate e cadute a terra.

Il carrello sviato aveva subito la perdita, pressoché completa, delle molle della sospensione e gravi danni agli elementi di collegamento delle boccole.

*Foto dello stato degli assi scattate in occasione del sopralluogo (Fonte: Ufficio)*

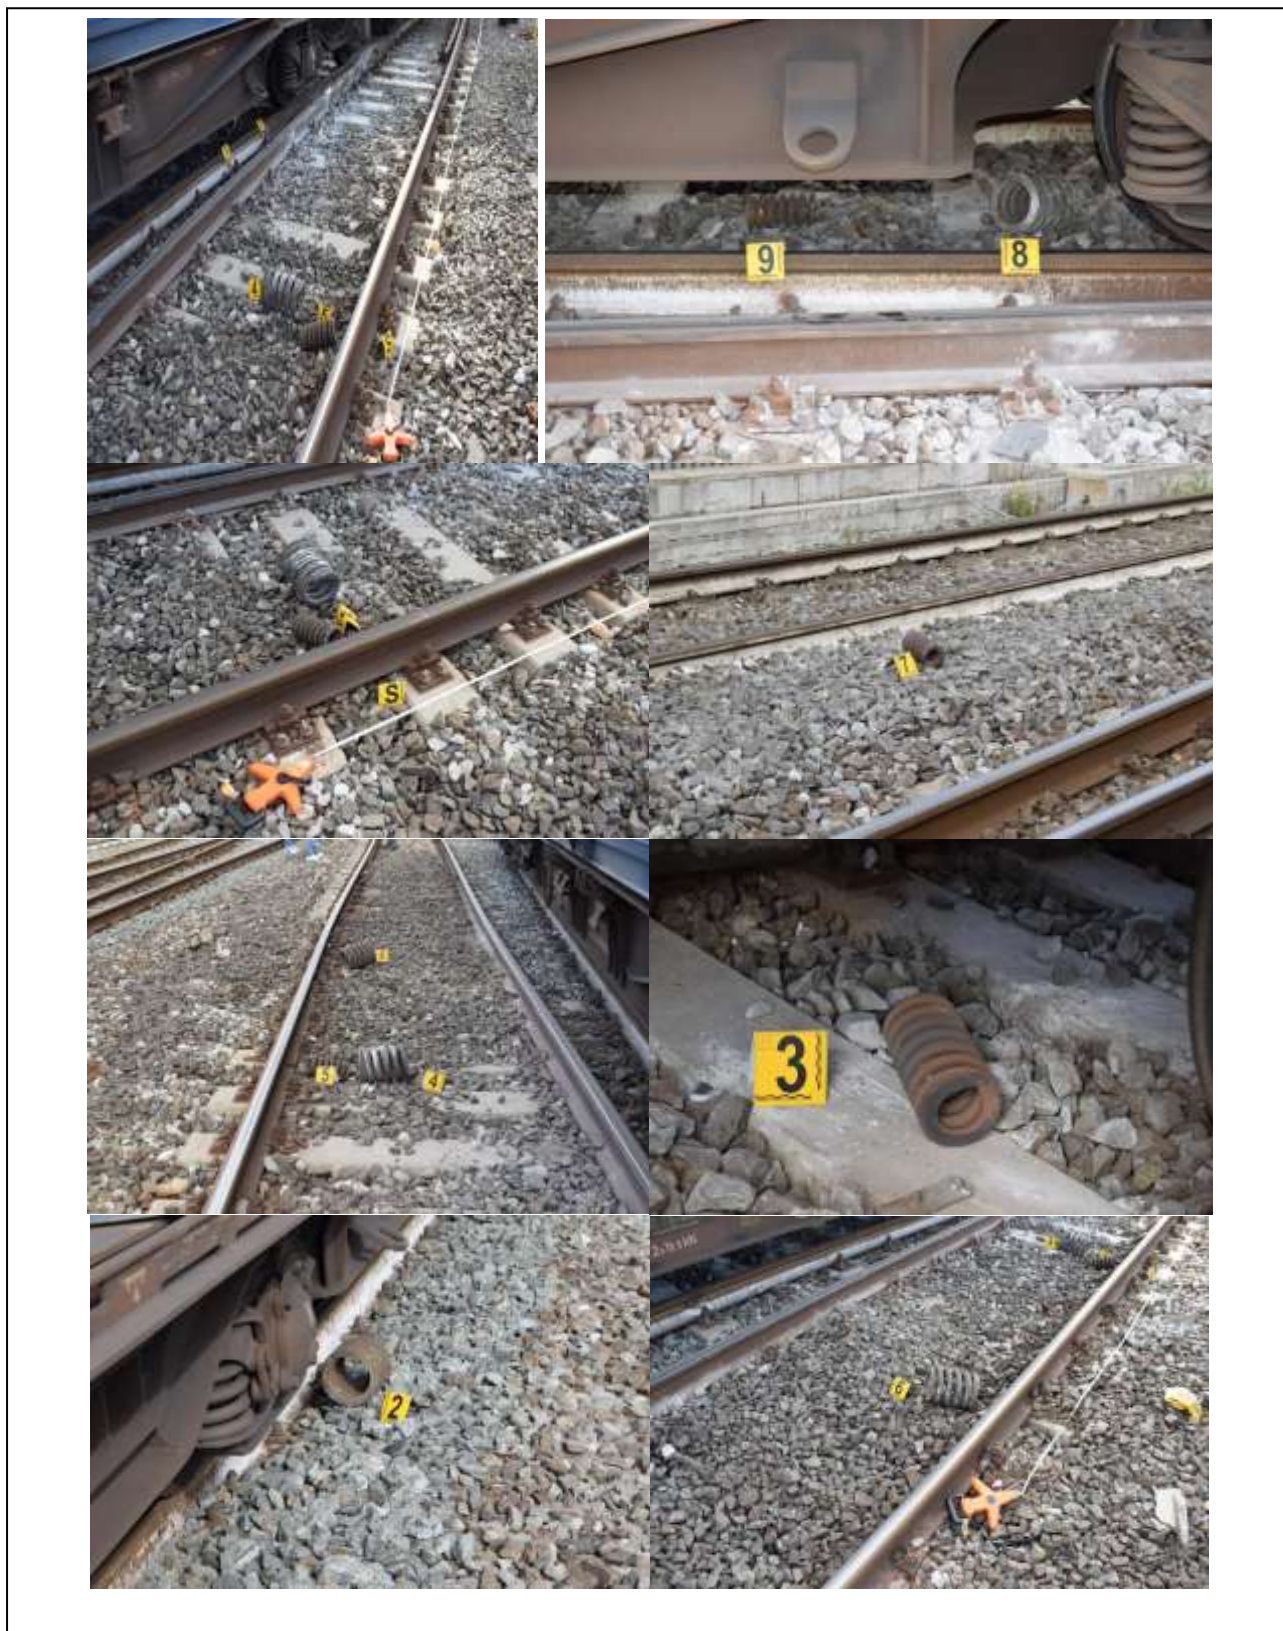
Dalla documentazione presenti in atti le molle sono state ritrovate in linea, alcune nel tratto deviato del deviatoio 13, le altre nella zona di arresto del carro.

*Foto del ritrovamento delle molle scattate in occasione del rilievo della PolFer (Fonte: PolFer)*

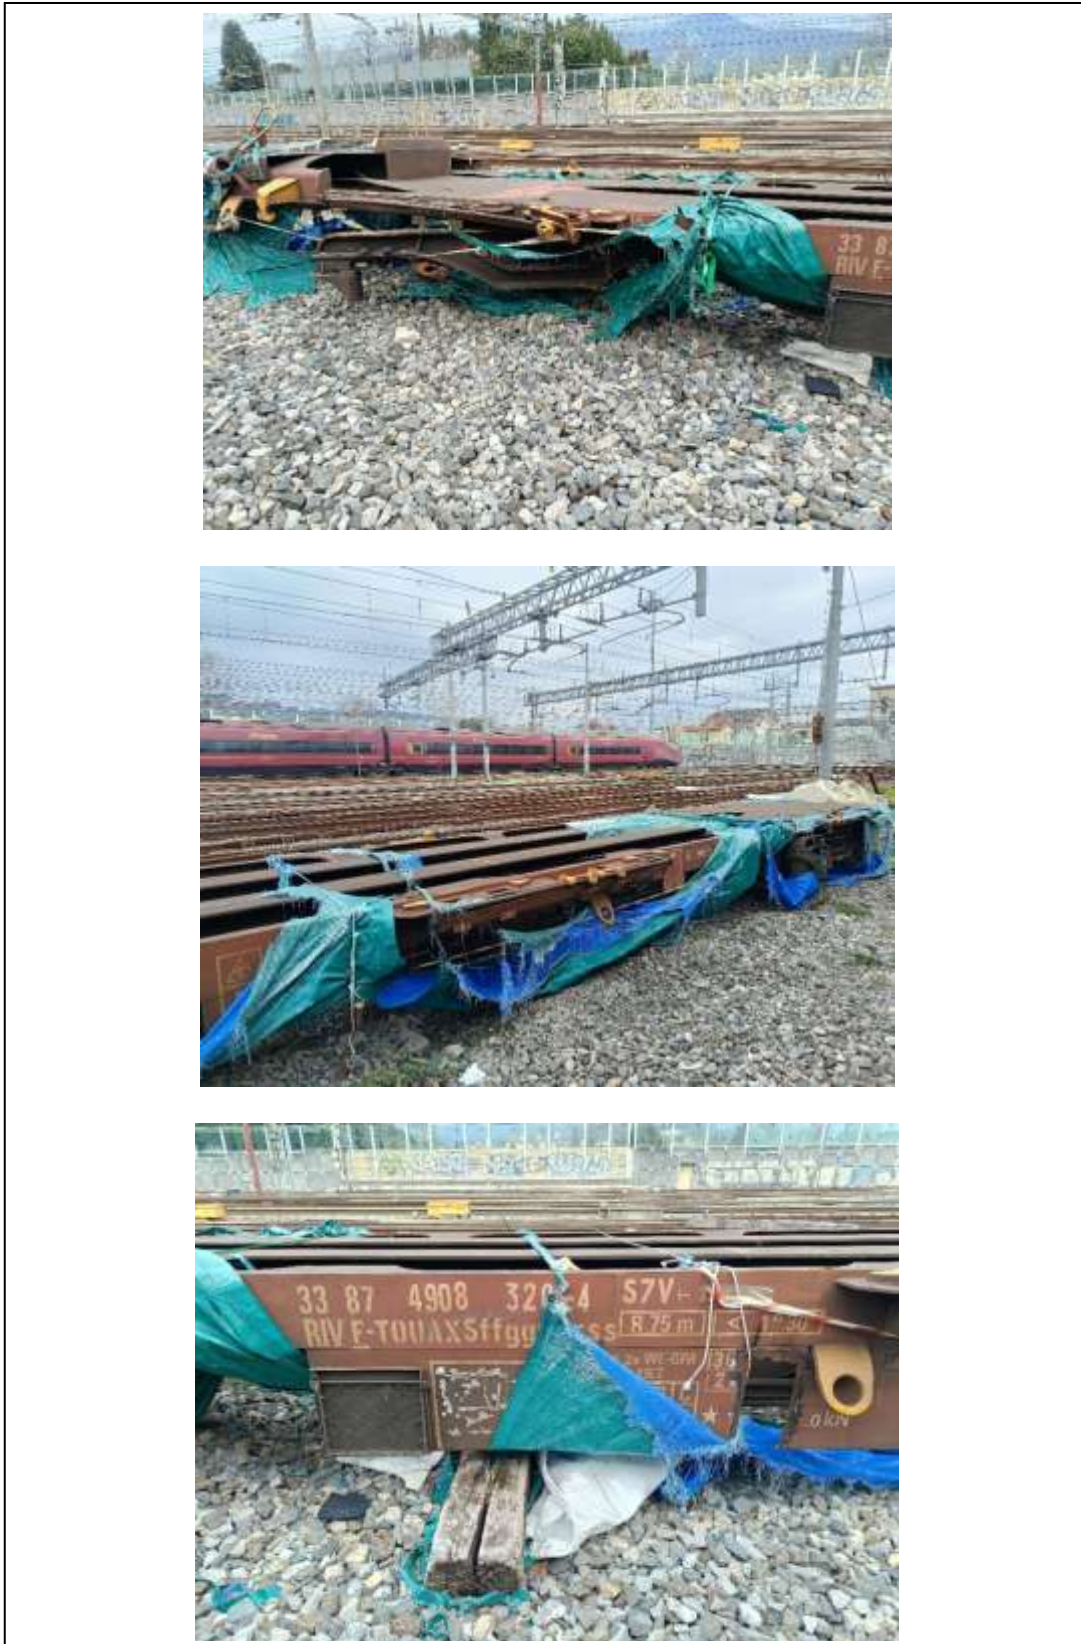
Visto il lungo tempo trascorso tra la data dell'evento (20/04/2023) e la data dell'avvenuto sopralluogo (07/02/2024) non è stato possibile verificare se erano presenti problemi di impuntamento o bloccaggio dell'articolazione del carrello n. 4 del secondo modulo del carro n. 3 in composizione, NEV 33874908320-4.

Le condizioni in cui si presentava il carro posto sotto sequestro sono rappresentate nelle foto seguenti.

Stato del carro in occasione del sopralluogo del 07/02/2024 (Fonte: Ufficio)
