MINISTERO  
DELLE INFRASTRUTTURE  
E DEI TRASPORTI

Ufficio per le investigazioni ferroviarie e marittime

## ***INTERIM REPORT***

**SINISTRO MARITTIMO/DECESSO OCCORSO IN DATA 29.07.2025 A BORDO DELLA  
M/N “JOLLY VERDE” – NUM. IMO 9320441, ALLA PARTENZA DAL PORTO DI  
KARACHI (PAKISTAN)**

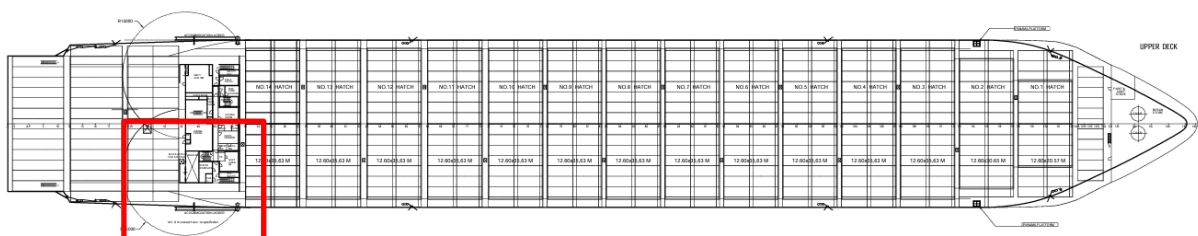
Fig. 2 – Area dove si è verificato il sinistro \_ Upper deck lato dritta – (fonte Ignazio Messina &C SpA)

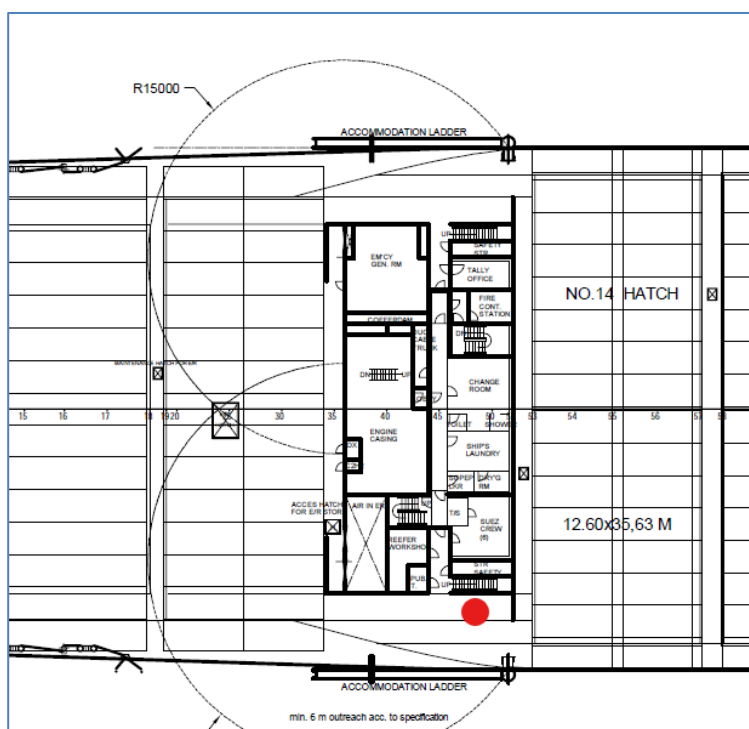
**Conseguenze:** La caduta delle lastre di acciaio, durante l'operazione di movimentazione, provocava lo schiacciamento di un marittimo, rimasto gravemente ferito e successivamente deceduto.

Fig. 4 – Luogo dell'incidente (fonte: Ignazio Messina &C SpA)

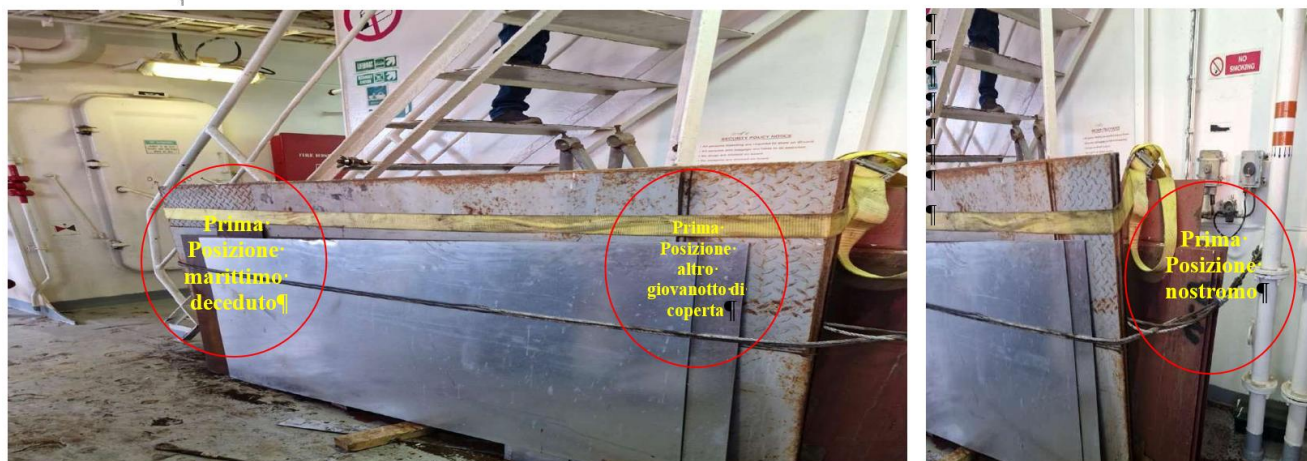
I due giovanotti di coperta si trovavano alle due estremità delle lastre e le mantenevano in posizione di “paratia”, mentre il nostromo si apprestava a mettere in tensione un cavo di acciaio utilizzato per ancorare il pacco delle lastre ad un punto fisso.

Fig. 7 – Ricostruzione delle posizioni nella fase precedente all'incidente (Fonte Ignazio Messina &C SpA)

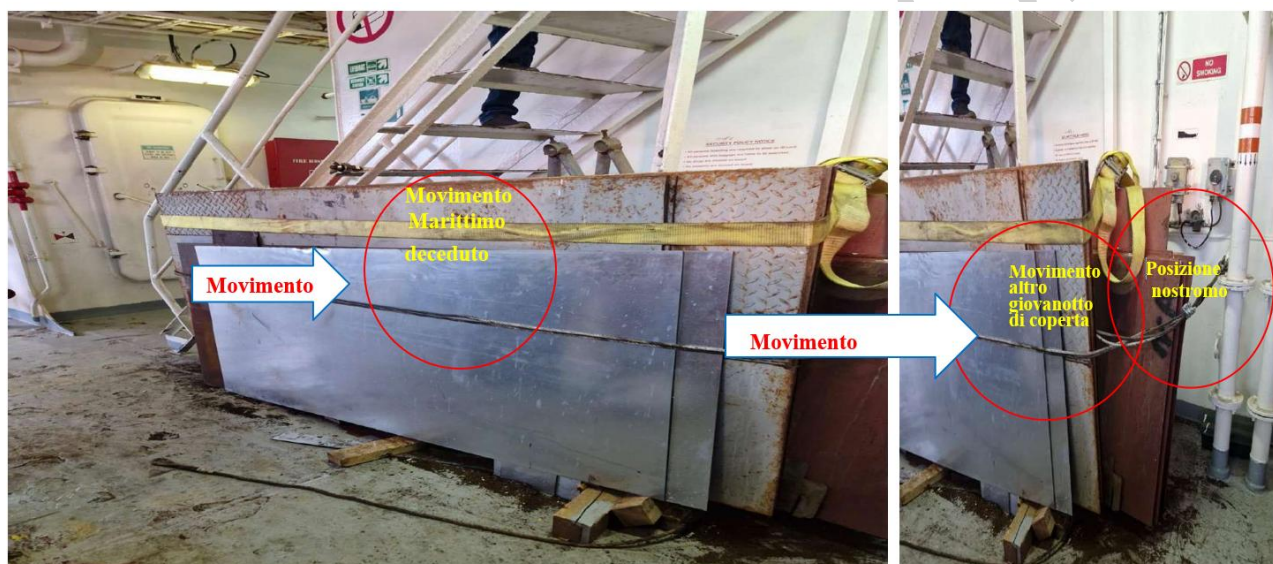
Fig. 8 – Ricostruzione delle posizioni nella fase immediatamente precedente all'incidente (Fonte Ignazio Messina &C SpA)

Mentre il giovanotto di coperta prossimo al nostromo si spostava nella direzione del nostromo, anche l'altro marittimo, poi deceduto, si muoveva andandosi a trovare quasi al centro delle lastre. A causa di un movimento della nave, durante le operazioni di caricazione in atto, le lastre si abbattevano a terra colpendo uno dei giovanotti di coperta, schiacciandolo e provocandone il decesso.

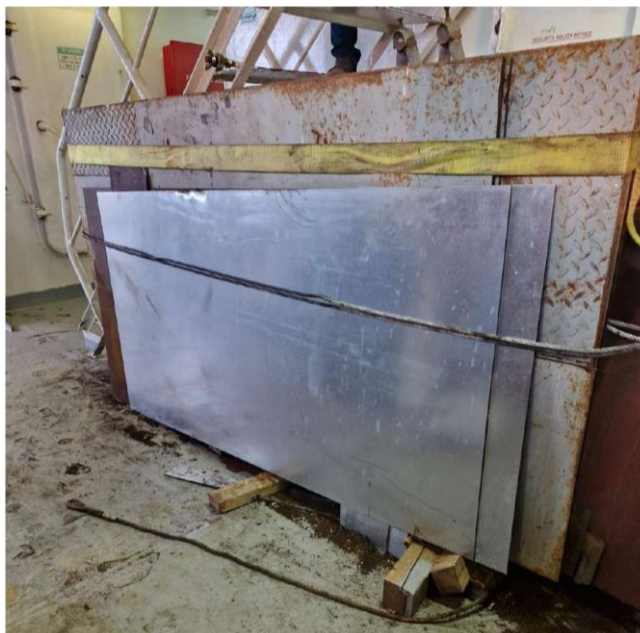
Fig. 8 – Posizione del pacco di lamiera rizzate subito dopo l'evento (Fonte Ignazio Messina & C SpA)

Le lastre di acciaio, utilizzabili per eventuali lavorazioni di riparazione, durante un'operazione di movimentazione finalizzata al rizzaggio delle stesse, a causa di un rollio della nave, si sono abbattute colpendo uno dei marittimi impegnati nelle operazioni di movimentazione.
