**MINISTERO  
DELLE INFRASTRUTTURE  
E DEI TRASPORTI**

**Ufficio per le investigazioni ferroviarie e marittime**

## **STUDIO QUADRO RIGUARDANTE GLI INCENDI NEI LOCALI GARAGE DEI TRAGHETTI**

*Studio aggiornato al 20 agosto 2026*

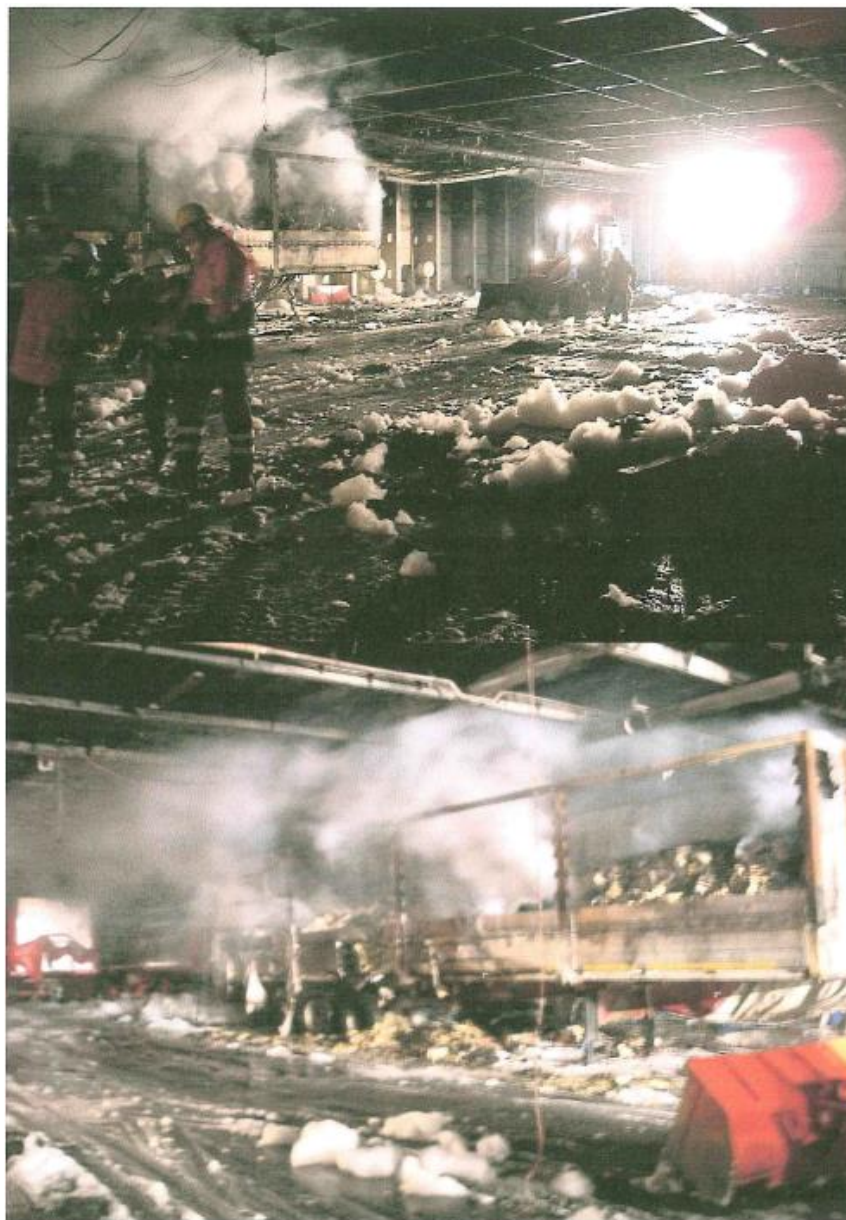
*Figura 1- Il garage della ro-pax ATHARA dopo lo spegnimento dell'incendio  
(Fonte: inchiesta formale di Direzione marittima di Genova)*

Descrizione: L'incendio ha interessato diversi veicoli, e secondo tutta la documentazione consultata è stato aggravato dalla presenza a bordo di vari veicoli, di materiali pericolosi (combustibili e/o tossici), il cui imbarco era proibito dalla normativa, e che erano stati fittiziamente imbarcati dai trasportatori indicando il carico con la generica dizione "collettame". Inoltre, all'epoca, l'impianto allarme fumo ed incendio, che viene disattivato durante la fase dell'imbarco degli automezzi per evitare falsi allarmi dovuti ai gas di scarico dei veicoli, era stato riattivato in ritardo dopo l'uscita dal porto di Genova. L'incendio ha avuto origine dall'unità frigorifera di un semirimorchio (imbarcato senza la relativa motrice), e si è rapidamente propagato ai mezzi circostanti, danneggiando numerosi veicoli e alcune

strutture della nave. È rimasto indeterminato se l'innesco sia stato dovuto al malfunzionamento fortuito di un componente o (ipotesi ritenuta più verosimile) ad una deficienza di un componente, forse imputabile ad un pregresso stato precario del componente stesso. Inizialmente è stato tentato lo spegnimento da parte della squadra antincendio, ma rivelatosi tale intervento impossibile per il denso fumo sprigionatosi è stato attivato l'impianto drencher, prima del ponte 3 e poi anche del ponte 4.

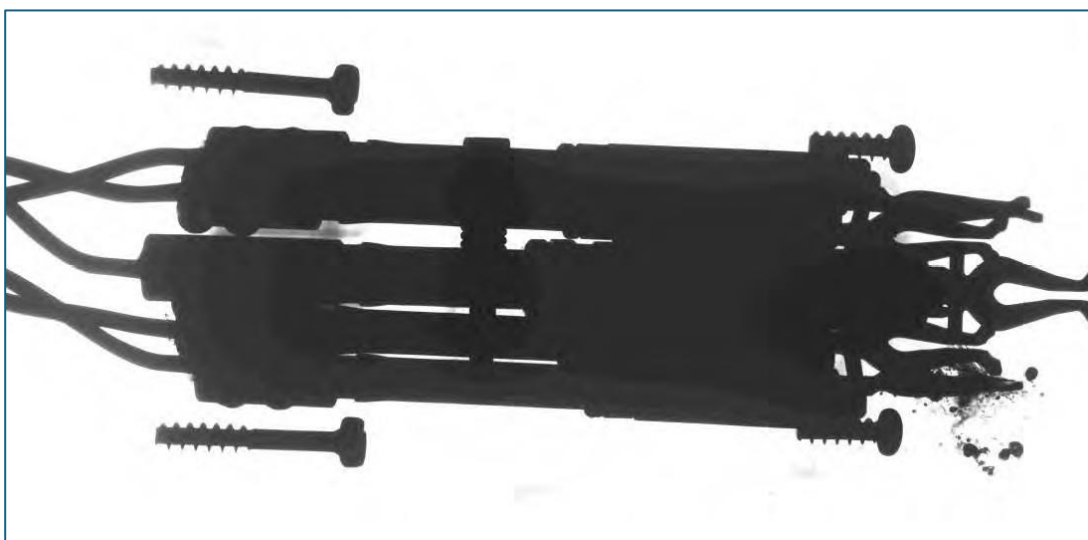
*Figura 2 - Spina-presa del connettore di alimentazione di un semirimorchio refrigerato  
(Fonte: report del MAIB)*

Nel corso dei controlli effettuati per individuare le cause dell'incendio è stato individuato un difetto ad un terminale della spina mobile attaccata alla presa di un'unità refrigerata di un semirimorchio incendiatosi; in particolare il report ha concluso che la terminazione di una delle fasi si era allentata all'interno della spina, portando a una maggiore resistenza in quella fase, riscaldamento e archi elettrici e susseguente incendio del materiale isolante del semirimorchio (materiale facilmente incendiabile). ). La probabile origine dell'incendio è stata individuata nell'insieme spina-presa del connettore di alimentazione di un semirimorchio refrigerato incendiatosi (nella figura 2 è riportata l'immagine ottenuta con un esame ai raggi x del citato insieme).

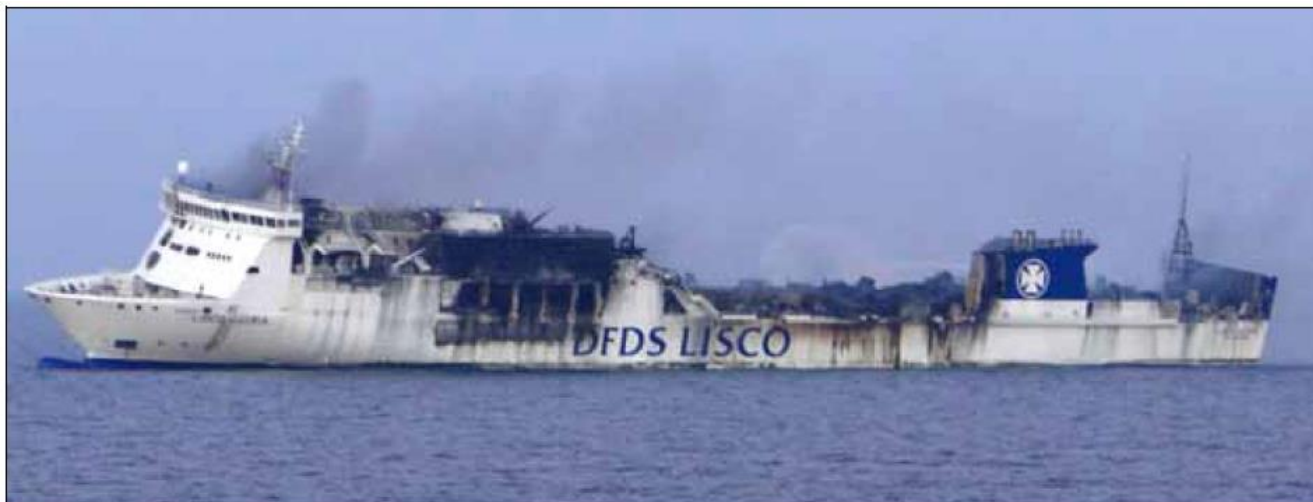
Descrizione: rilevato incendio ad una unità di refrigerazione di un semirimorchio (alimentata elettricamente da bordo) sul ponte 6 (ponte aperto) da un marinaio di ronda e contemporaneamente allarme incendio in plancia. Attivata erogazione drencher, ma senza risultato (non si è messa in moto la pompa e l'acqua non è stata erogata), il fumo denso impediva l'azione delle squadre antincendio, disposto abbandono nave. Unità alla deriva con attorno varie imbarcazioni antincendio. poi dato fondo da "savage team", incendio sotto controllo, ma non estinto fino al 23 ottobre. Dichiarata perdita costruttiva totale.

*Figura 3 - Traghetto LISCO GLORIA dopo l'incendio  
(Fonte: report di BSU e Organismo investigativo lituano)*

Fattori ricorrenti: autocarro refrigerato, incendio su ponte scoperto, attivazione drencher inefficace, perdita costruttiva totale unità, malfunzionamento impianto estinzione

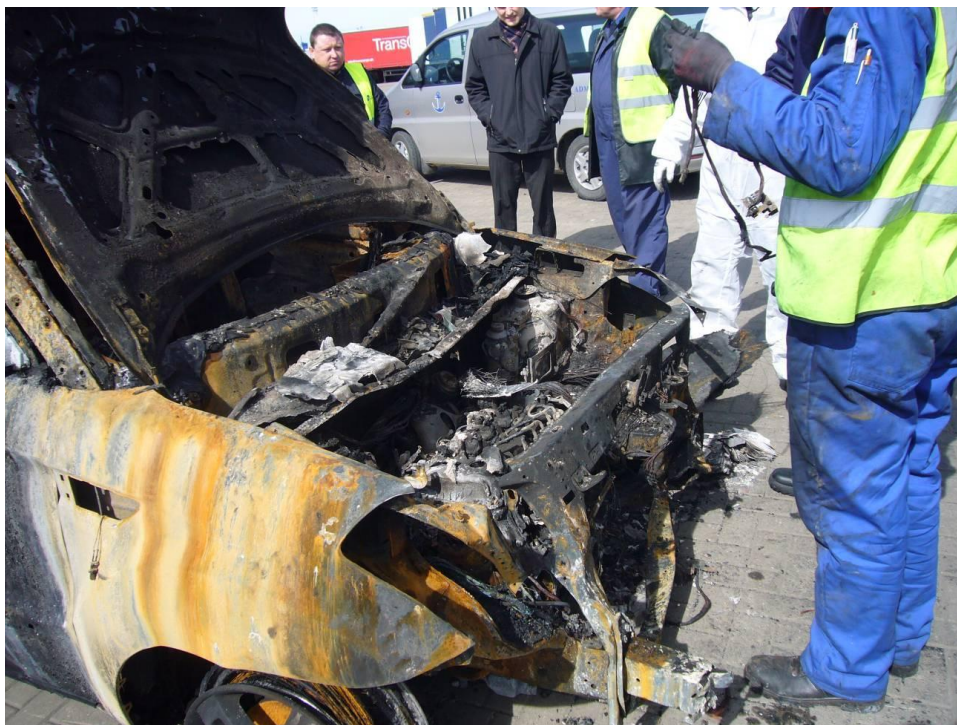
*Figura 4 - Cofano dell'auto da cui si ritiene si sia originato l'incendio della ro-pax VICTORIA SEAWAYS  
(Fonte: Organismo investigativo lituano)*

Descrizione: Nave con carico di auto di seconda mano destinate alla Lituania. Allarme incendio ponte 3. Attivazione impianto drencher 12 minuti dopo l'allarme. Raffreddamento ponte superiore con manichette. Incendio spento in navigazione con i mezzi di bordo (drencher). Causa dell'incendio un corto circuito all'impianto elettrico di una auto usata, in cattive condizioni, con il motore sporco di materia infiammabile. Suggerimento di disconnettere sempre le batterie delle auto usate sotto la supervisione dell'equipaggio.

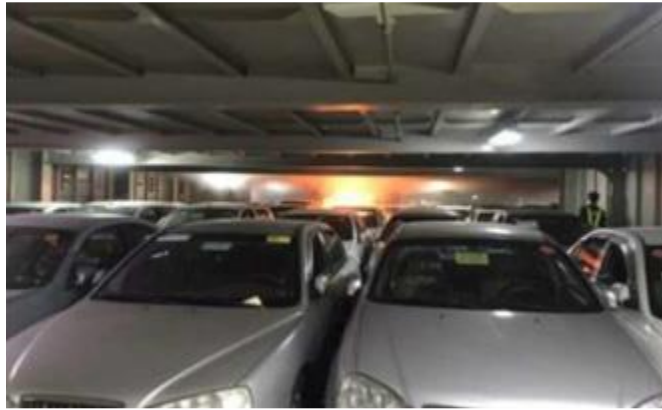
*Figura 6 - Momenti iniziali dell'incendio della AUTO BANNER*

Il denso impacchettamento dei veicoli ha reso più difficoltosa e quindi inefficace la prima risposta con estintori portatili (dal report dell'organismo investigativo coreano).

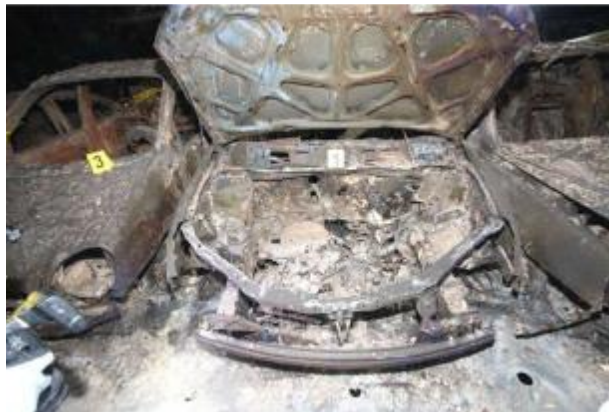
*Figura 7 - Autovettura ritenuta all'origine dell'incendio  
(Fonte: report dell'organismo investigativo coreano)*

Descrizione: unità proveniente da Portland, ormeggiata ad Incheon per imbarcare auto usate destinate al mercato libico. Fumo dal cofano di una vettura avvistato da personale stivatore addetto all'imbarco che allerta il nostromo che allerta la plancia; nostromo e stivatore provano ad intervenire con estintori portatili, senza successo. Intervento vigili del fuoco che non riescono ad entrare e suggeriscono di attivare la CO<sub>2</sub>,

ma la zona non è sigillata in quanto la centrale dalla quale si chiudono le porte stagne non era accessibile per il fumo. Vengono effettuate 2 scariche, che interessano anche il locale apparato motore a causa di una valvola aperta, causando un blackout senza estinguere l'incendio, che è stato estinto solo il 24 maggio dai VVFF che hanno praticato aperture nello scafo. I danni sono stati tali da portare alla perdita di tutto il carico e della nave, che è stata poi demolita a Chittagong in Bangladesh. L'incendio è molto probabilmente nato per combustione spontanea sotto il cofano di una vettura costruita nel 2008, che aveva percorso 132.000 chilometri e che era stata movimentata a bordo con il motore acceso. La severità dei danni non ha consentito di individuare la causa esatta. Nella figura 7 si può notare quanto rimaneva dell'auto dopo l'incendio.

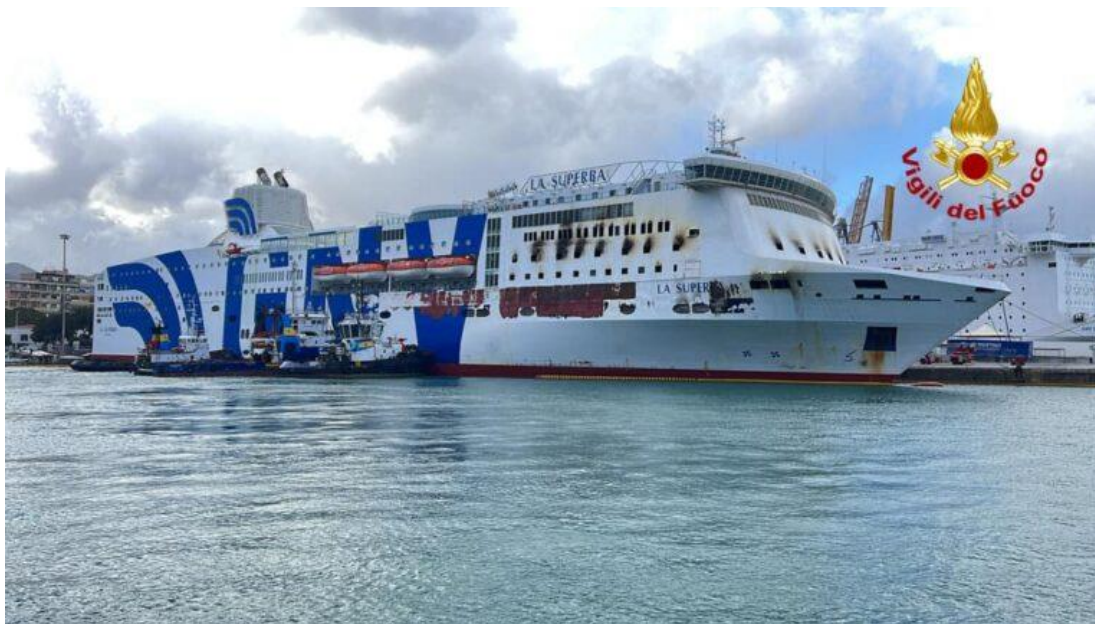
Descrizione: Incendio originatosi da ponte garage 4 (presumibilmente da un camion frigo) e propagatosi, disposto dal Comandante intervento con impianto fisso a schiuma, attivato impianto senza esito a causa della chiusura della valvola di presa a mare che alimenta l'impianto a schiuma e le EE/PP incendio; apertura manuale della valvola il mattino successivo e riattivazione dell'impianto, ma con scarsi esiti (probabilmente lo schiumogeno era già stato consumato tutto nel tentativo precedente). La chiusura della valvola di presa a mare è stata imputata ad un malfunzionamento dell'impianto di automazione a seguito del danneggiamento di un fascio di cavi che attraversa la zona incendiata, (contrariamente a quanto previsto dal paragrafo 4.4 della regola 10 della SOLAS II-2), intervento dei VVF, apertura rampe per intervenire manualmente con riattivazione dell'incendio (problemi di stabilità per troppa acqua imbarcata), incendio diffusione dell'incendio anche ai ponti superiori (locali passeggeri, attivati impianti sprinkler). Dopo 6 giorni, intervento del nucleo MIRT (Maritime Incident Response Team) di Genova in ausilio ai VVF di Palermo, che ha provveduto ad accessi in locale per individuare i focolai, intervenendo sugli stessi con schiuma a media espansione dai ponti superiori operando tagli nel ponte stesso. Al termine è stato aperto il portellone per provvedere al completamento dello spegnimento di tutti i focolai. Successivamente è stata dichiarata la perdita totale, la nave è rimasta a lungo presso Fincantieri Palermo destinata alla demolizione, anche a seguito di problemi burocratici per lo smaltimento dei veicoli incendiati e del relativo carico (individuazione dei proprietari cui riconsegnarli dopo il dissequestro). Alla fine di luglio 2025 è partita da Palermo con destinazione per Aliaga (Turchia) per la demolizione.

Fattori ricorrenti: camion refrigerato, attivazione impianto a schiuma inefficace, perdita unità, malfunzionamento automazione.

*Figura 8 - Traghetto LA SUPERBA nel porto di Palermo*

Le prime risultanze delle indagini sull'incendio del ro-pax LA SUPERBA nel 2023 sembrano indicare che la perdita dell'unità sia imputabile anche alla determinazione della posizione di “fail safe” per le valvole di presa a mare delle pompe incendio principali e dell'impianto a schiuma come normalmente chiuse. Inoltre, l'incendio in un singolo locale ha portato a mettere fuori uso sia l'impianto di automazione che il sistema di comunicazioni interne.
