MINISTERO  
DELLE INFRASTRUTTURE  
E DEI TRASPORTI

Ufficio per le investigazioni ferroviarie e marittime

## INTERIM REPORT

**COLLISIONE TRA TRENI MERCI N. 45751 DI EVM RAIL E N. 61247  
DI DB CARGO ITALIA CON SVIO E SUCCESSIVO URTO TRA TRENO  
PASSEGGERI N. 2411 DI TRENORD CON UN CONTAINER, PRESSO  
TRIPLO BIVIO SEVESO DEL NODO DI MILANO GRECO PIRELLI,  
AVVENUTO IN DATA 13/09/2024  
(IDENTIFICATIVO ERAIL: IT-10601)**

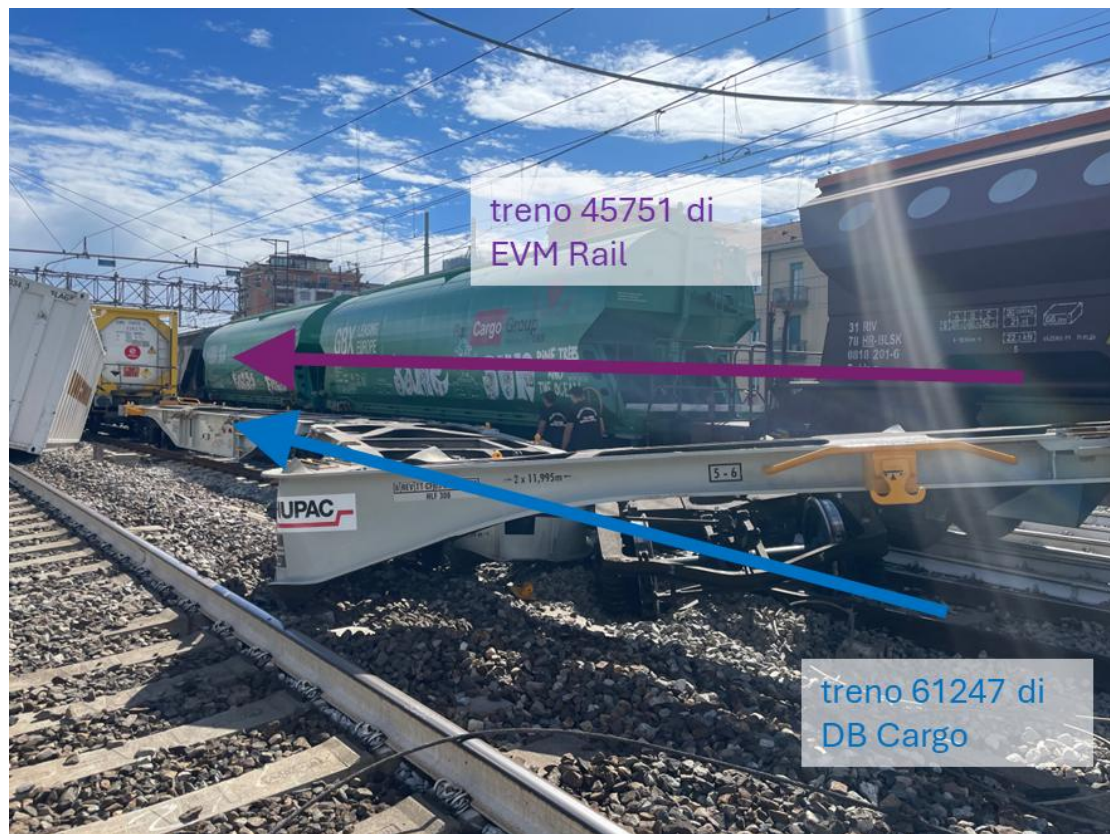
Figura 6 – Dettaglio dell'ultimo carro del treno n. 61247 di DB Cargo che trasportava due container a seguito della collisione; vista posteriore in cui si evince la presenza del primo container sulla massicciata del binario pari della Linea Viaggiatori (fonte immagine: Commissione di indagine; elaborazione: Commissione di indagine).

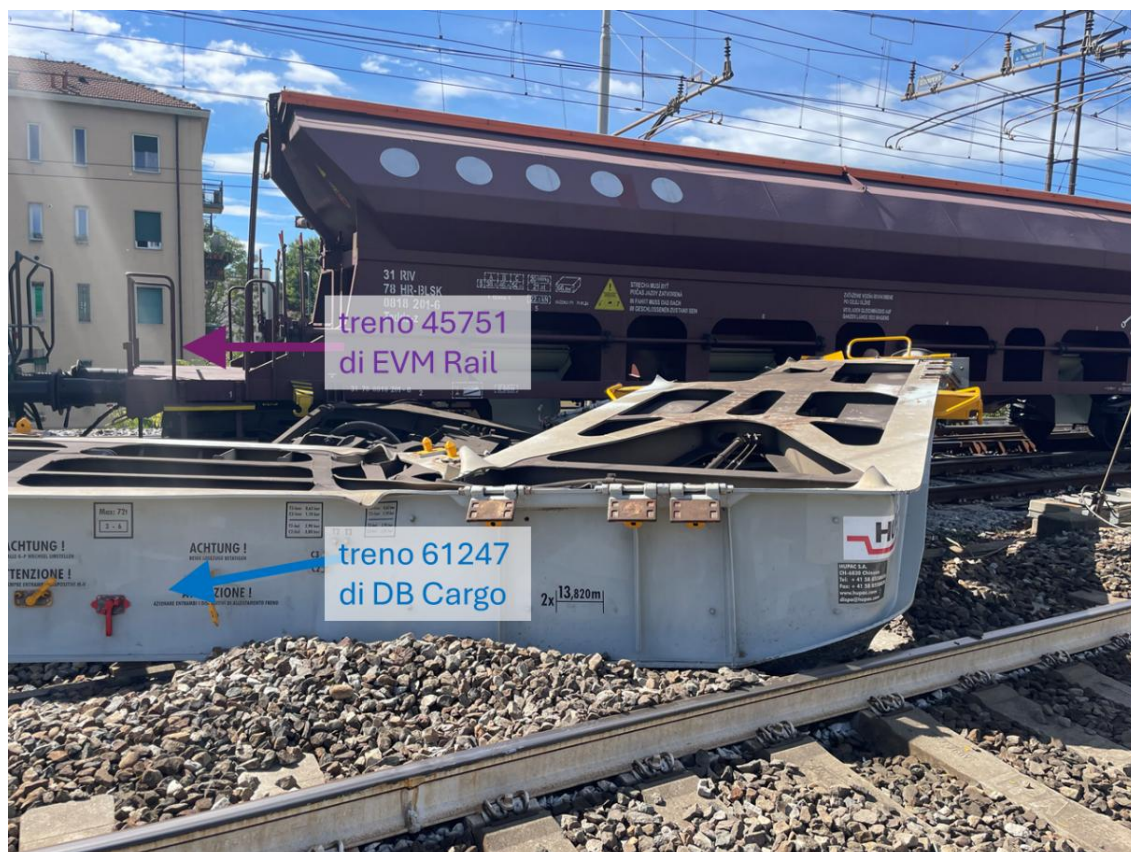
Figura 7 – Dettaglio dell'ultimo carro del treno n. 61247 di DB Cargo che trasportava due container a seguito della collisione; vista laterale in cui si evince il danno del carro e dei relativi carrelli (fonte immagine: Commissione di indagine; elaborazione: Commissione di indagine).

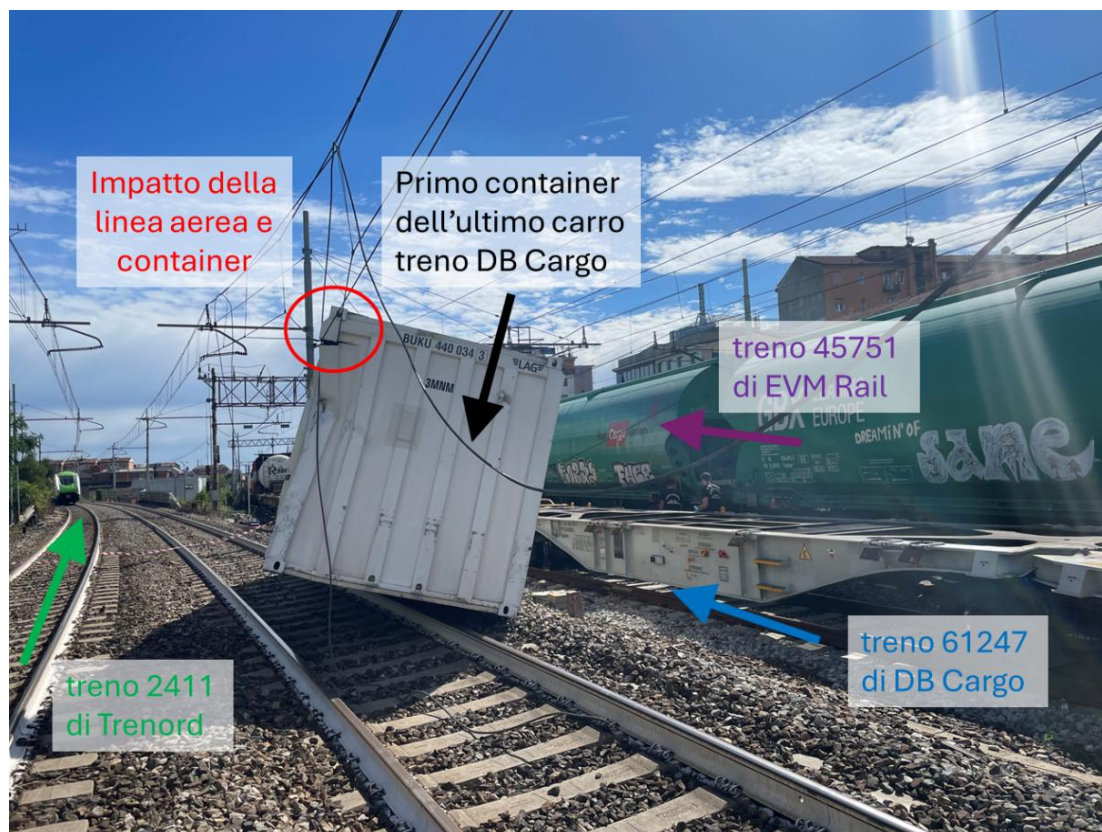
Figura 8 – Dettaglio del primo container trasportato sull'ultimo carro del treno n. 61247 di DB Cargo. A seguito della collisione il container ha urtato la linea aerea rimanendo da un lato appoggiato sulla massicciata del binario pari e dall'altro sospeso alla linea aerea (fonte immagine: Commissione di indagine; elaborazione: Commissione di indagine).

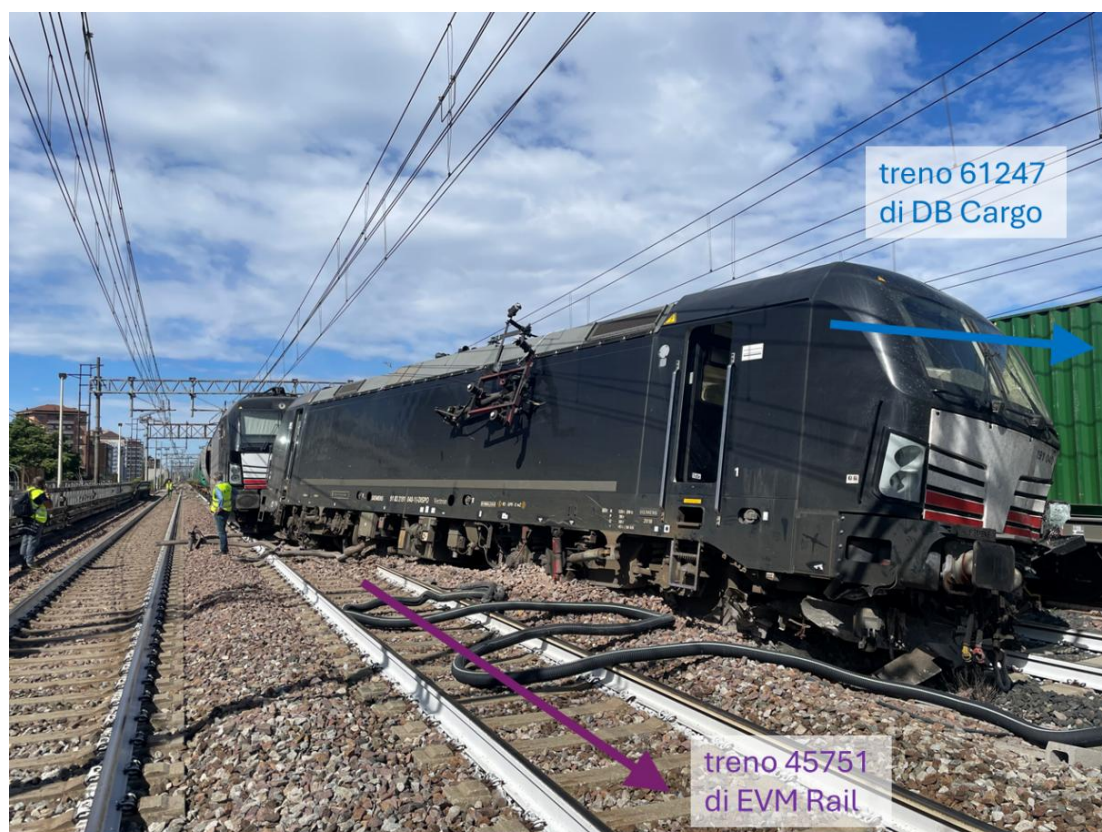
Figura 9 – Dettaglio della locomotiva di testa del treno n. 45751 di EVM Rail che ha urtato l'ultimo carro del treno n. 61247 di DB Cargo. A seguito di questa prima collisione si è verificato lo svio della locomotiva (fonte immagine: Commissione di indagine; elaborazione: Commissione di indagine).

Nel dettaglio, per quanto riguarda il treno merci n. 45751 di EVM Rail, si sono riscontrati danni consistenti alla cabina frontale e al sottocassa della locomotiva E191-040 attiva in testa, interessata dall'urto e dal conseguente svio (giudicata non riparabile, quindi avviata a demolizione, per un valore residuo di circa 2.700.000 €), lievi danni alla locomotiva E193-648 in composizione inattiva al treno (riparazione effettuata con 56.500 €) e nessun danno ai carri, cui si aggiunge il costo del trasporto in officina pari a 9.400 €.

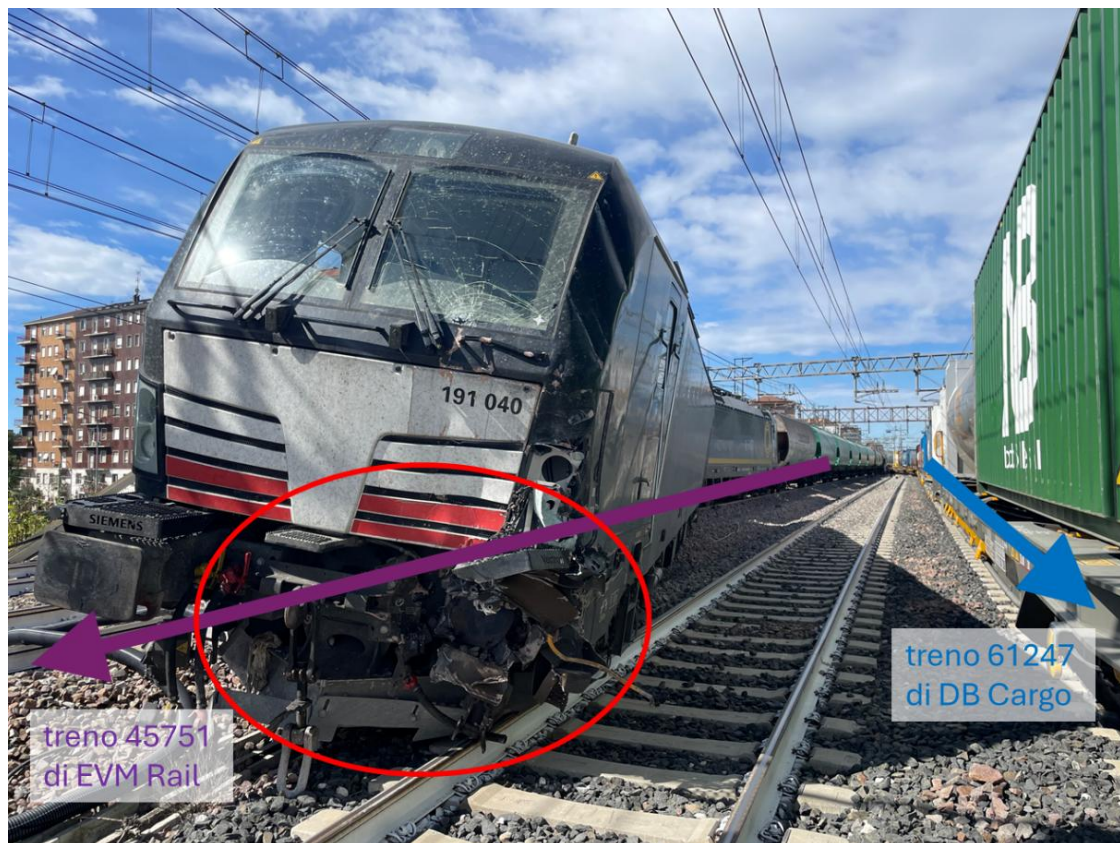
Figura 10 – Dettaglio della locomotiva di testa del treno n. 45751 di EVM Rail che ha urtato l'ultimo carro del treno n. 61247 di DB Cargo. In particolare, si evince, in rosso, la zona dell'impatto (fonte immagine: Commissione di indagine; elaborazione: Commissione di indagine).

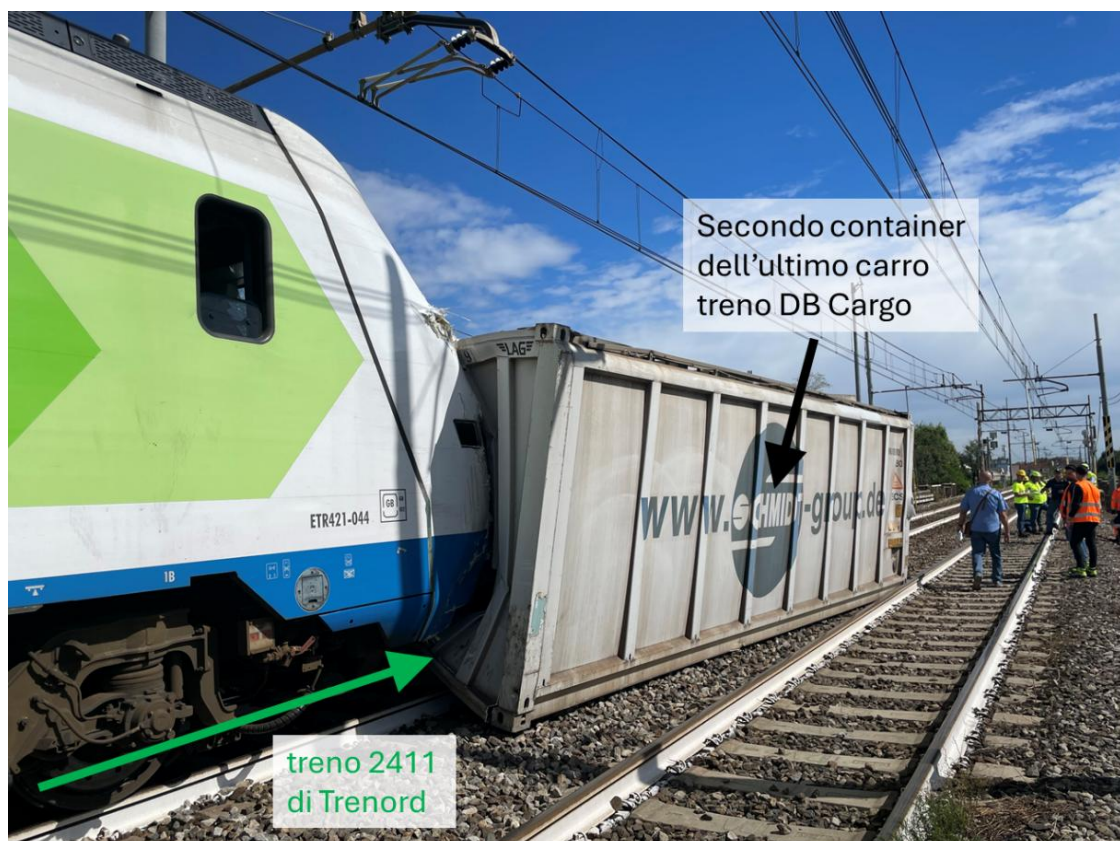
Figura 11 – Collisione tra il treno n. 2411 di Trenord e il secondo container trasportato sull'ultimo carro del treno n. 61247 di DB Cargo (fonte immagine: Commissione di indagine; elaborazione: Commissione di indagine).

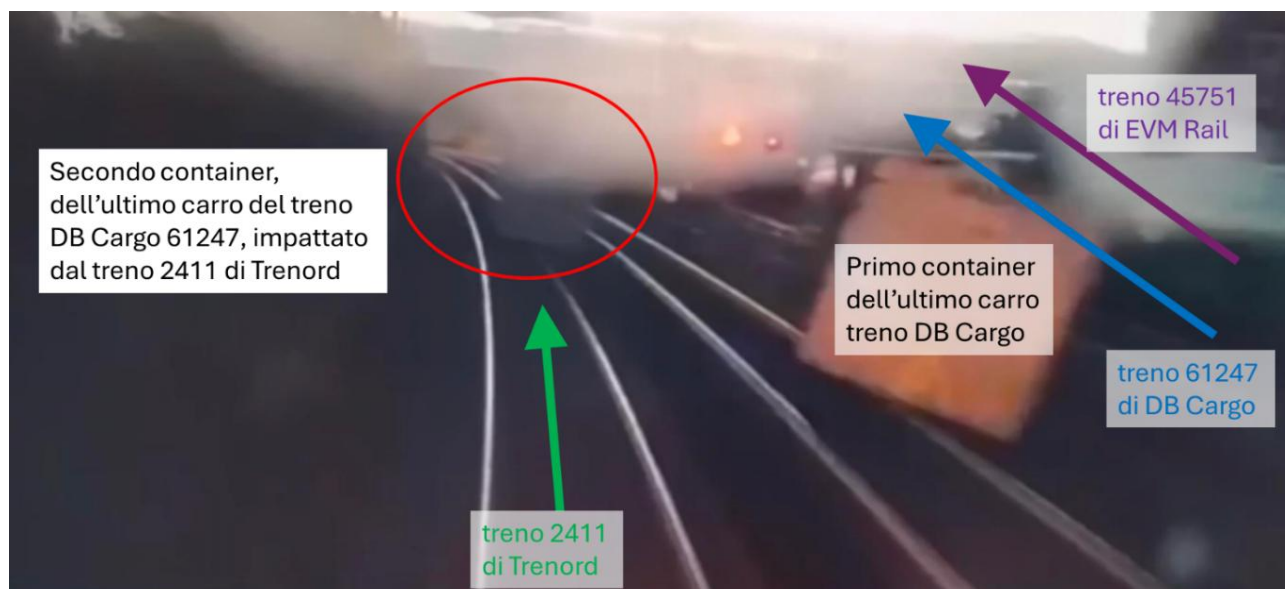
Figura 12 – Vista da telecamera frontale della cabina di guida del treno n. 2411; sono visibili le sagome dei due container caduti sui binari (fonte immagine: Relazione di inchiesta Trenord; elaborazione: Commissione di indagine).

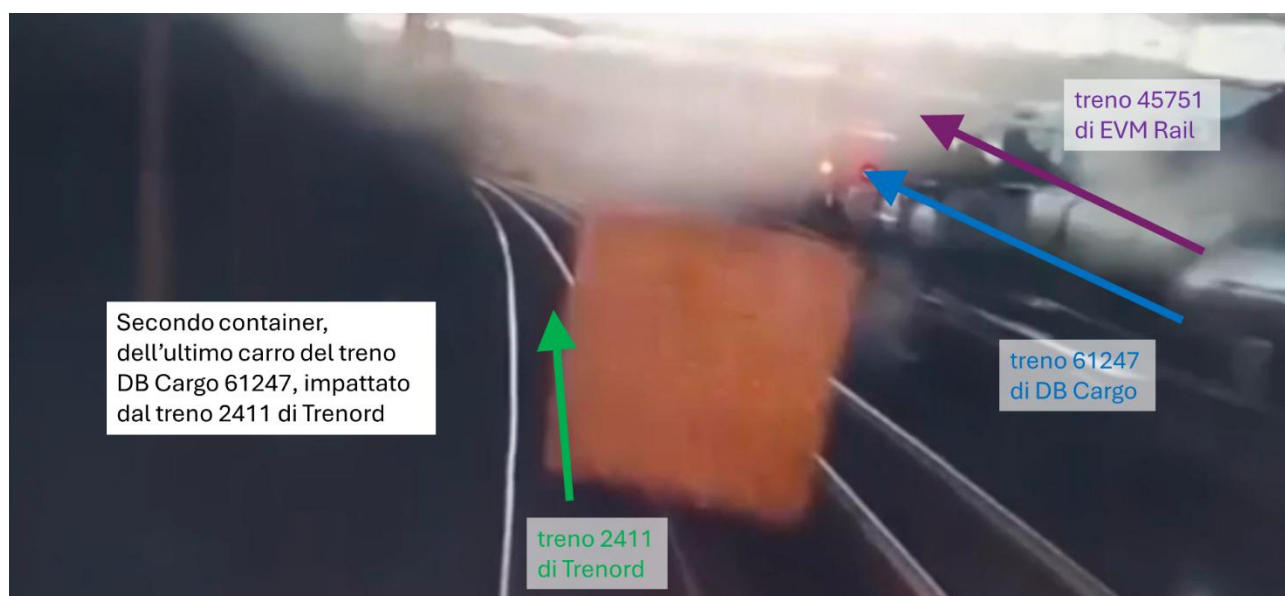
Figura 13 – Istante precedente l'impatto frontale del treno n. 2411 con il container. Il container occupa lo spazio ben oltre il centro binario; infatti, la testa dell'accoppiatore automatico ha sfondato la parete del container che è rimasto incastrato frontalmente e trascinato sino all'arresto del treno (fonte immagine: Relazione di inchiesta Trenord; elaborazione: Commissione di indagine).

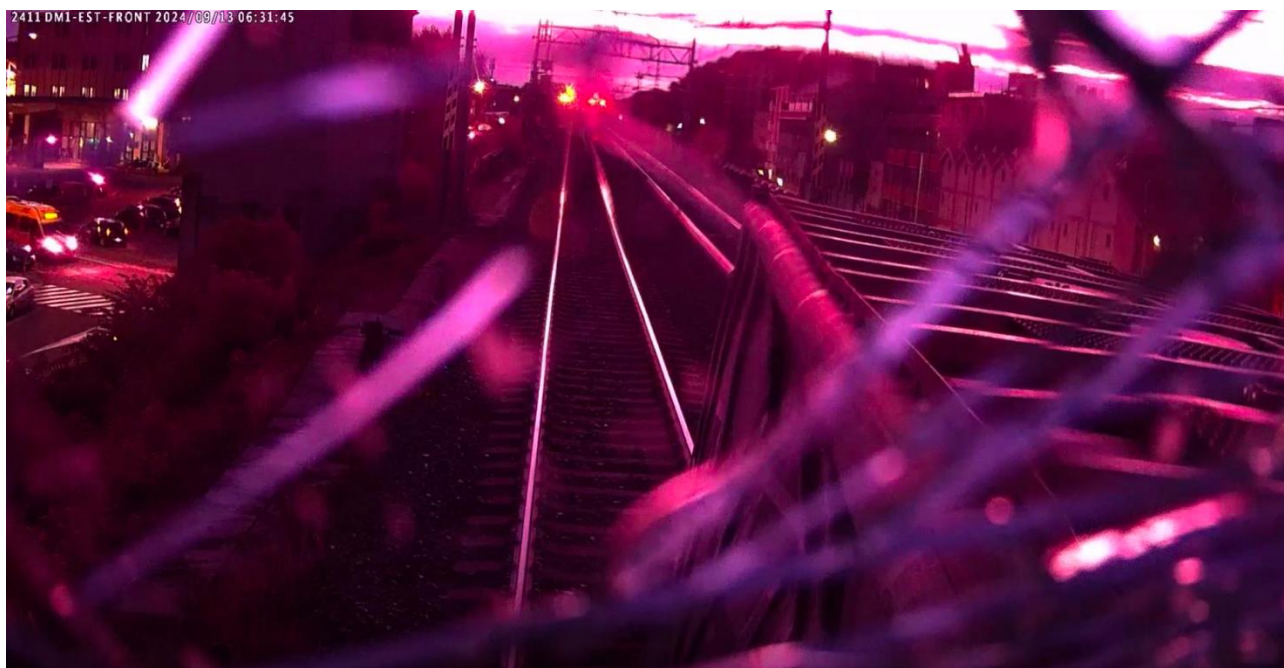
Figura 14 – Posizione finale di arresto del treno n. 2411 con il container; fermo immagine dalla registrazione della telecamera frontale del treno (fonte immagine: Relazione di inchiesta Trenord).

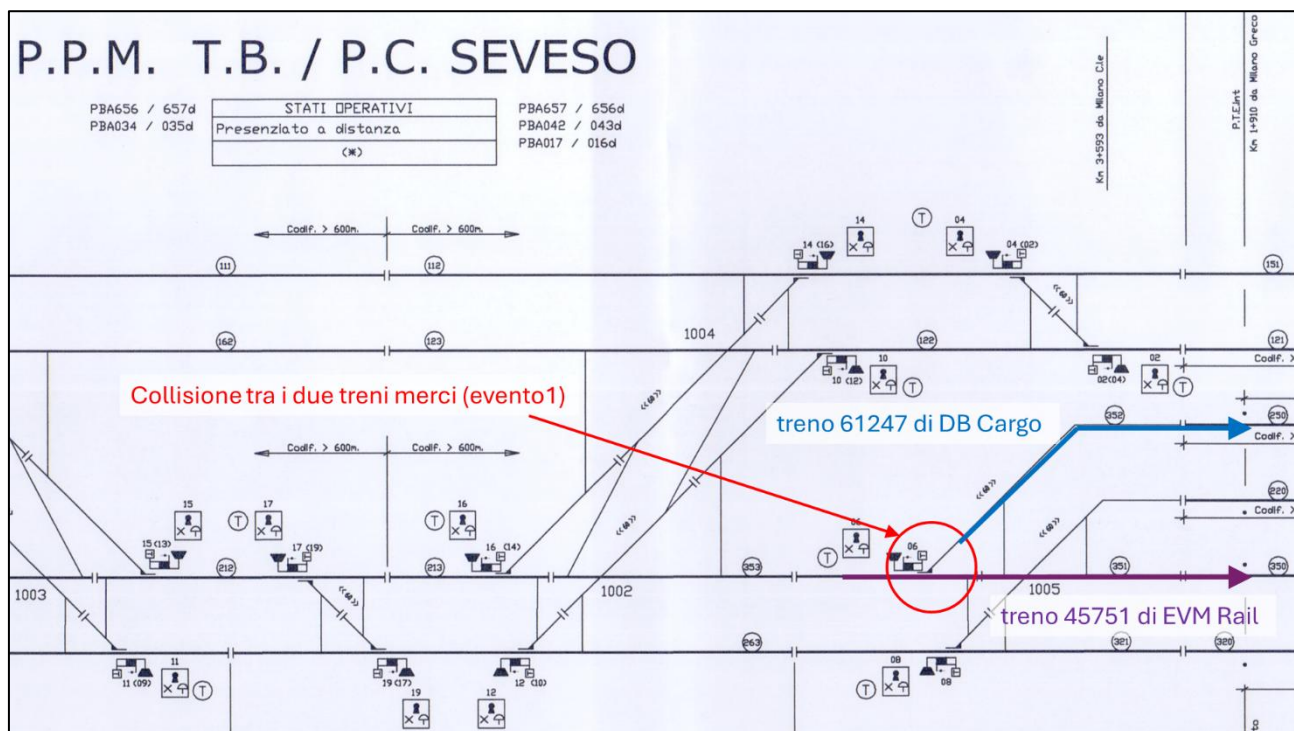
L'urto tra il treno merci n. 45751 dell'Impresa Ferroviaria EVM Rail e l'ultimo carro del treno merci n. 61247 dell'Impresa Ferroviaria DB Cargo Italia, fermo al segnale di protezione S52 disposto a via impedita di Milano Greco Pirelli dopo aver percorso il deviatore D06, è avvenuto sul Circuito di Binario (CdB) 352 del TB/PC Seveso come illustrato in Figura 17 e Figura 18.

Figura 17 – Inquadratura del Triplo Bivio Seveso con riferimento alla zona del deviatore D06 dove si è verificata la collisione tra i due treni merci (fonte immagine: RFI; elaborazione: Commissione di indagine).

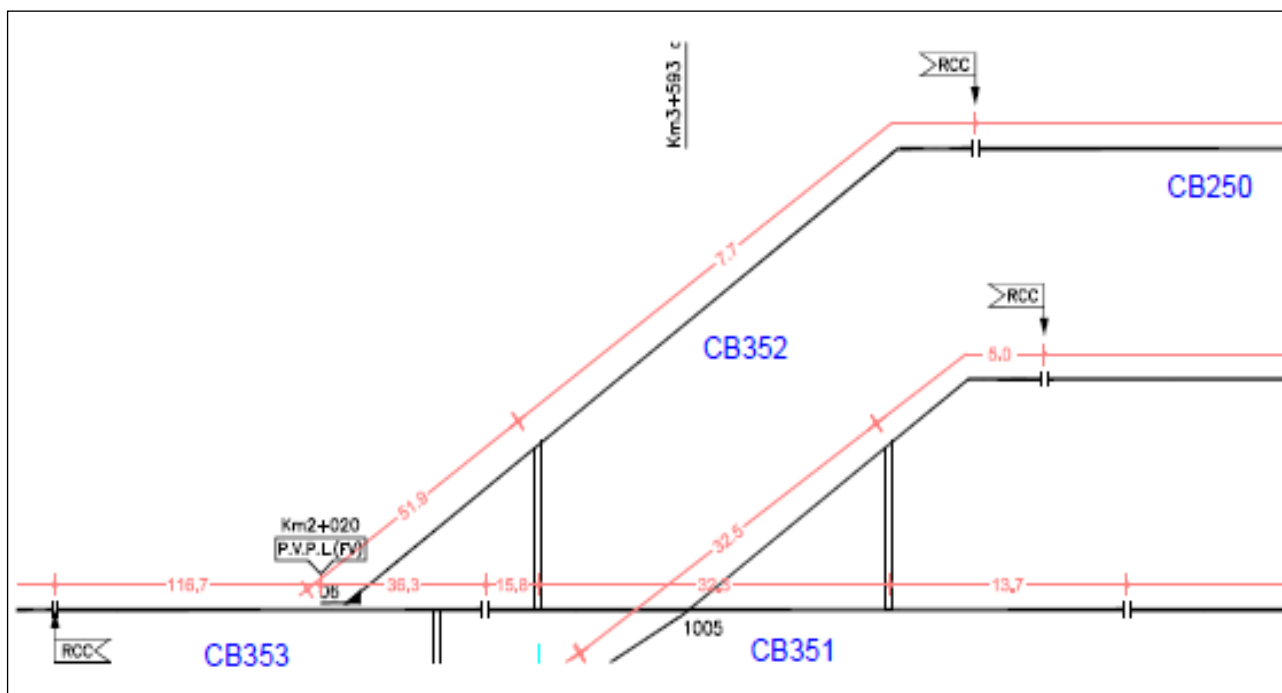
Figura 18 – Dettaglio del Piano schematico con evidenza del deviatoio 06 e del Circuito di Binario 352 (fonte immagine: RFI).

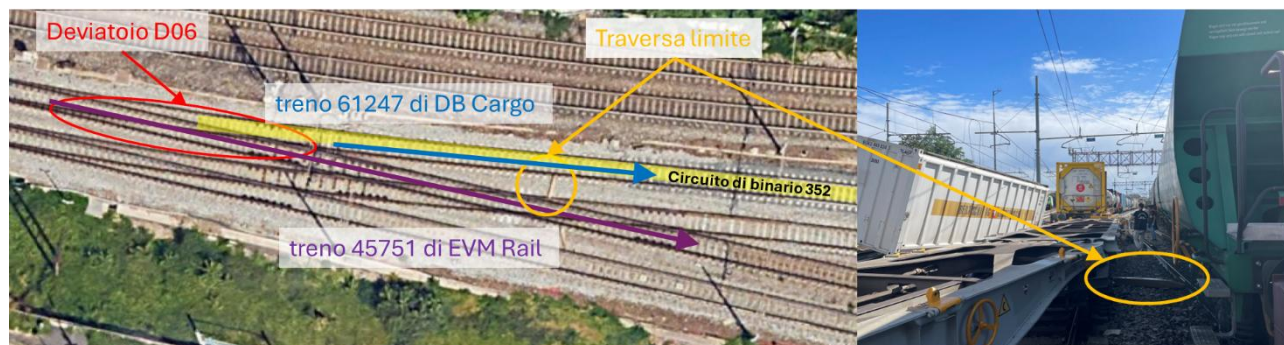
Poiché, come anticipato, non erano presenti le trecce di parallelismo che avrebbero consentito all'apparato ACCM di rilevare l'occupazione del CdB 352 per la sua intera lunghezza sul tratto deviato, il CdB 352 è risultato libero da rotabili per l'ACCM. Di conseguenza il sistema ha formato l'itinerario di corretto tracciato per il treno n. 45751 di EVM Rail in arrivo.

Tuttavia, la coda del treno n. 61247 di DB Cargo Italia, fermo al segnale di protezione, impegnava ancora il CdB 352 oltre la traversa limite: tale situazione ha quindi provocato la collisione tra i due treni merci (evento 1).

Figura 22 – Localizzazione del circuito di binario 352, della traversa limite e della zona del deviatore D06 dove si è verificata la collisione tra i due treni merci (fonte immagine: Google Maps; elaborazione: Commissione di indagine).

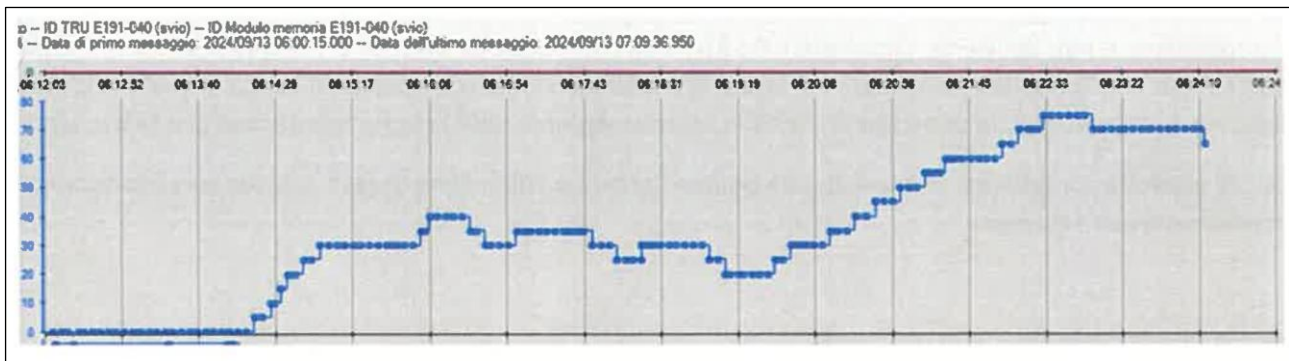
Il diagramma della velocità riportato in Figura 24 consente di ricostruire il profilo di marcia del treno merci n. 45751 di EVM Rail nel periodo oggetto di registrazione. L'andamento evidenzia una progressiva accelerazione, intervallata da brevi tratti a velocità pressoché costante, senza variazioni repentine o comportamenti incompatibili con una normale condotta di esercizio. Nella parte conclusiva della registrazione il treno raggiunge una velocità di circa 66,7 km/h, in corrispondenza della quale si osserva il rapido abbattimento della velocità fino all'arresto (h 06:24:07), riconducibile all'intervento automatico del sistema di protezione SCMT in concomitanza della collisione con l'ultimo carro del treno merci n. 61247 di DB Cargo. Il profilo di marcia risultante appare pienamente coerente con la sequenza dei codici RSC (Ripetizione Continua dei Segnali) registrati e non evidenzia elementi tecnici idonei a far ritenere una condotta irregolare del personale di macchina.

Figura 24 – Rappresentazione del diagramma di velocità del treno n. 45751 di EVM Rail (fonte immagine: EVM Rail).

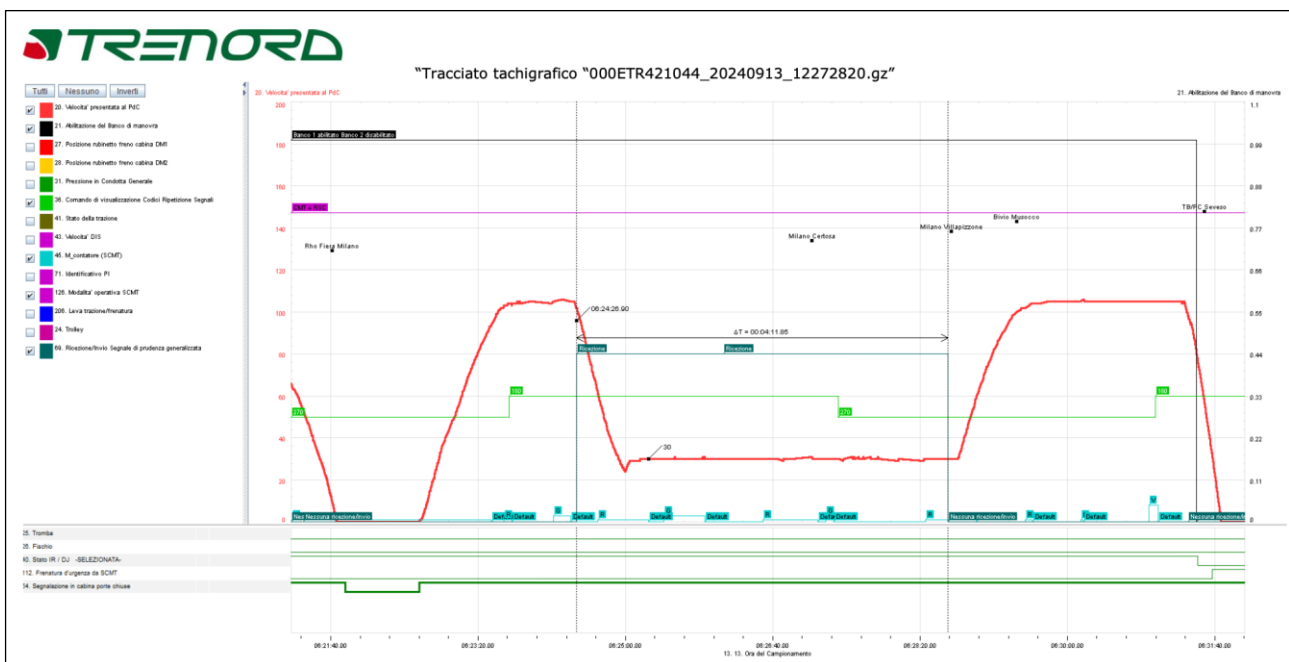
Il diagramma di Figura 25 mostra invece il profilo di marcia del treno n. 2411 di Trenord che evidenzia due distinte fasi della marcia del convoglio. La prima ha inizio con la ricezione della chiamata di emergenza effettuata dall'AdC di EVM Rail (h 06:24:26), in corrispondenza della quale il macchinista riduce progressivamente la velocità del treno da circa 102 km/h fino a circa 30 km/h, mantenendola pressoché costante per l'intera durata della comunicazione (4 minuti e 11 secondi). Terminata la chiamata, il convoglio riprende regolarmente la marcia fino a raggiungere nuovamente circa 105 km/h. La seconda fase è caratterizzata dalla commutazione del codice RS da 270 a 180, cui segue un'ulteriore frenatura ordinaria e, pochi secondi dopo, la frenatura rapida con conseguente arresto del convoglio (h 06:31 circa).

Figura 25 – Rappresentazione del diagramma di velocità del treno n. 2411 di Trenord (fonte immagine: Trenord).
