**Ufficio per le investigazioni ferroviarie e marittime**

## **RELAZIONE FINALE DI INCHIESTA**

**NAUFRAGIO DEL M/P RESURGO – 1ROMA2582, A LARGO DI ANZIO,  
IN DATA 22/07/2025**

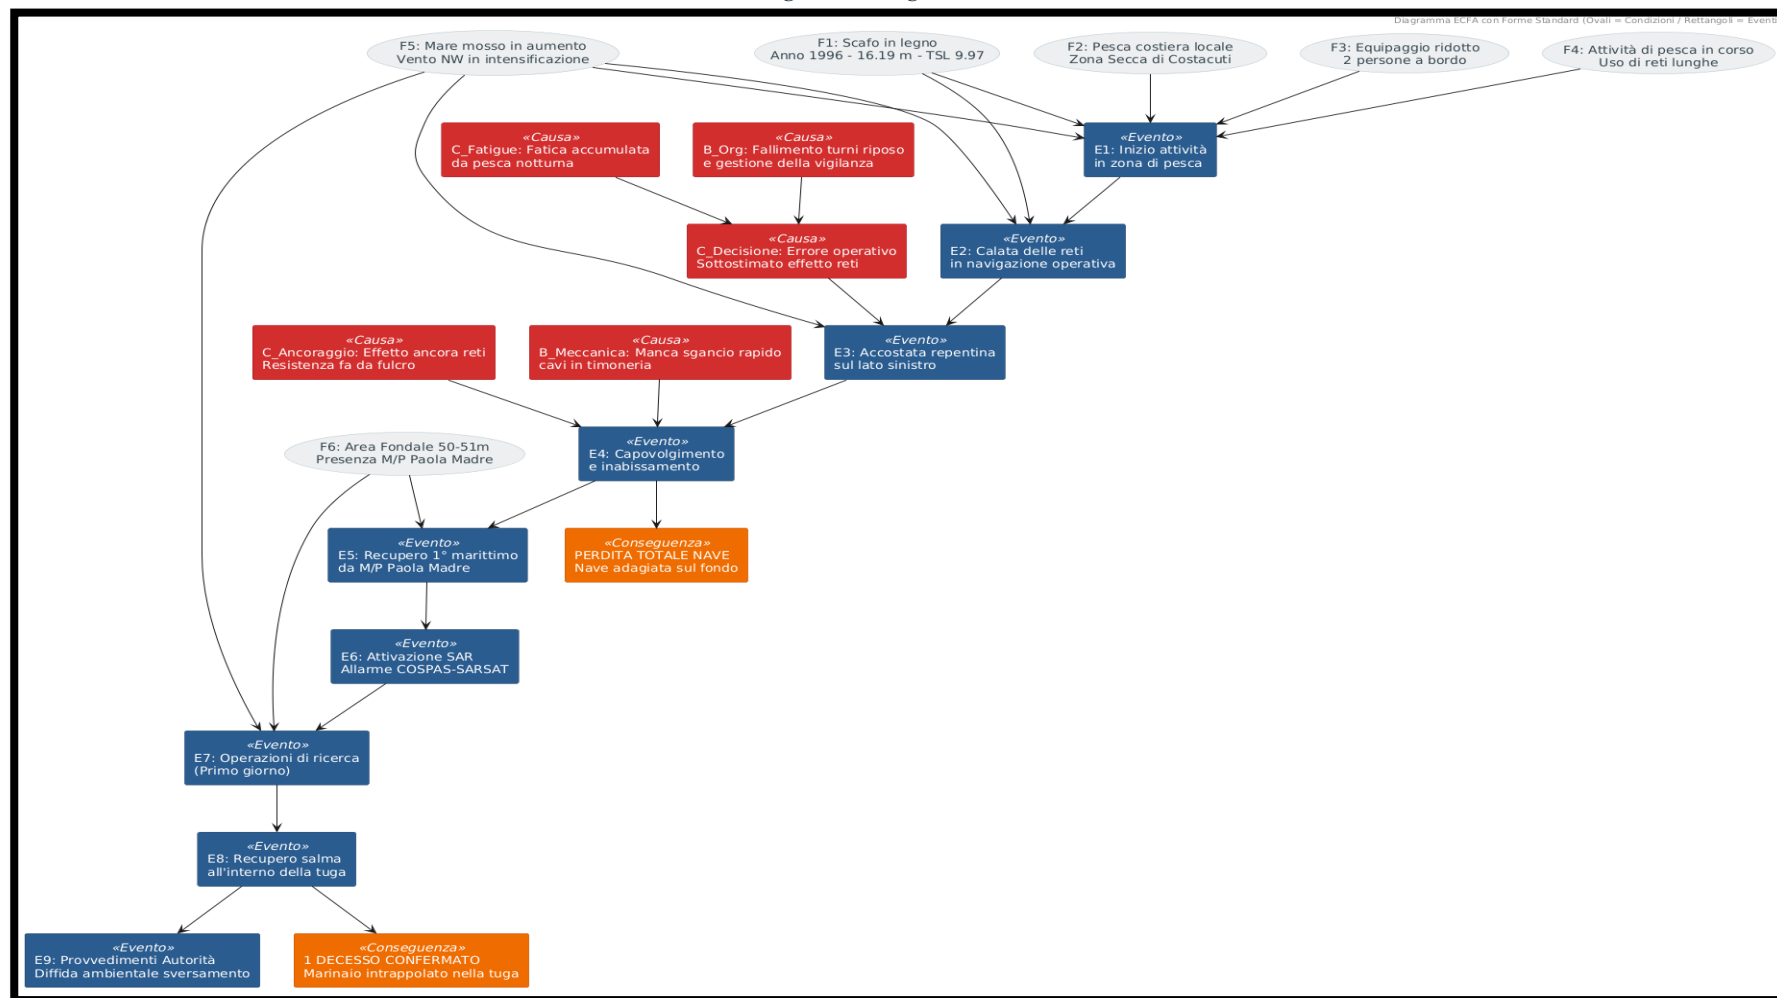
Figura 6 – Diagramma ECFA

L'analisi ECFA evidenzia come l'incidente sia il risultato dell'interazione tra una manovra dinamica improvvisa e uno stato psicofisico potenzialmente alterato dalla fatica.

- **L'accostata repentina a sinistra con reti calate:** L'esecuzione di una accostata mentre l'unità era vincolata dalle reti da pesca ha generato un momento sbandante asimmetrico. La resistenza idrodinamica delle reti ha agito come un fulcro, amplificando l'inclinazione dello scafo sul lato sinistro.
- **Perdita istantanea della stabilità trasversale:** Il baricentro e le forze di spinta sono andati rapidamente fuori equilibrio, portando al capovolgimento immediato senza dare il tempo all'equipaggio di porre in atto manovre correttive o di abbandono nave controllato.

- **Compromissione del processo decisionale (Fatica):** La fatica accumulata durante i turni di pesca notturna/mattutina può aver indotto un errore operativo nella valutazione del rischio correlato all'accostata. Un ridotto livello di vigilanza può aver portato a sottostimare l'effetto "ancoraggio" delle reti calate durante la virata.
- **Rallentamento dei tempi di reazione:** Una volta iniziata l'inclinazione anomala dello scafo, la fatica potrebbe aver rallentato la percezione del pericolo immediato, ritardando l'esecuzione di contromisure d'emergenza (es. lo sgancio rapido dei cavi o l'abbattimento della potenza dei motori).

- **Condizioni meteomarine in peggioramento:** Il mare mosso in aumento a largo e il vento in intensificazione da Nord-Ovest hanno sommato l'effetto dell'onda al momento sbandante della rete.
- **Intrappolamento nella tuga:** La dinamica fulminea del capovolgimento ha sorpreso il marinaio all'interno della tuga, impedendogli la fuga rapida.
