*Ministero delle Infrastrutture  
e dei Trasporti*

*Direzione Generale per le Investigazioni Ferroviarie e Marittime*

RELAZIONE D'INCHIESTA RIGUARDO L'INCIDENTE  
FERROVIARIO OCCORSO IL 17 LUGLIO 2014 AL TRENO  
REGIONALE 12852 DI TRENITALIA SULLA TRATTA BUTERA –  
FALCONARA DELLA LINEA  
CALTANISSETTA - GELA

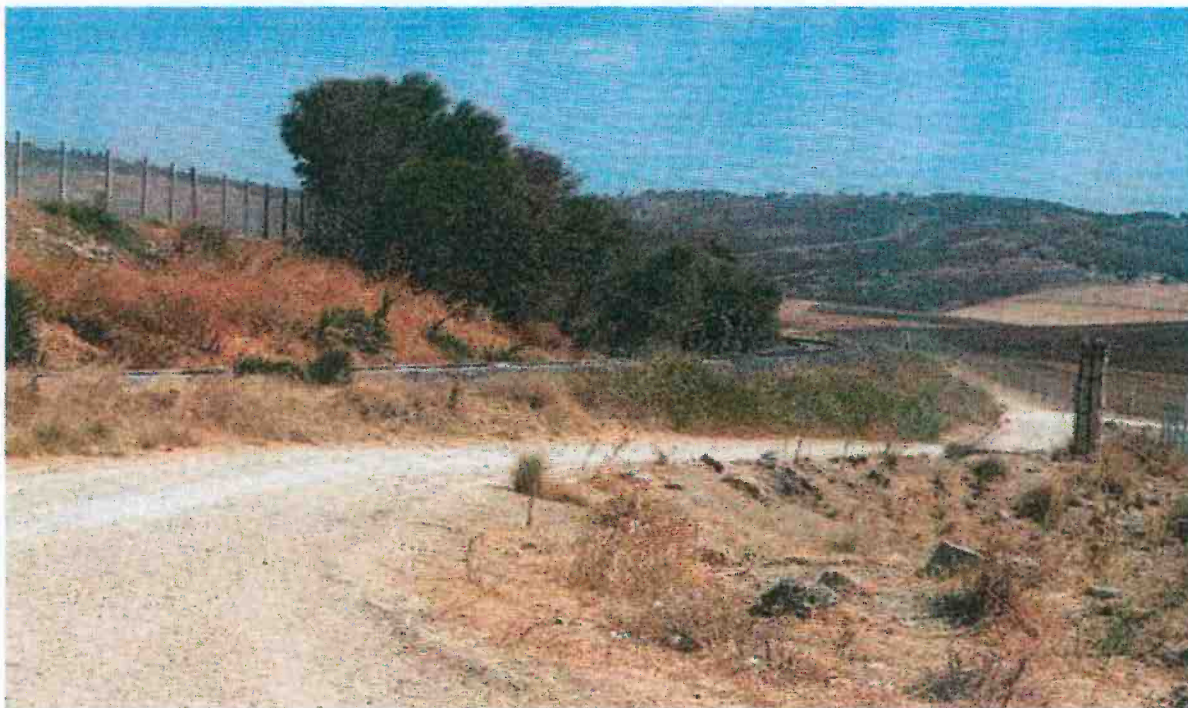
Come da profilo plano-altimetrico la progressiva chilometrica 217+590, luogo dell'incidente mortale, ricade all'interno di una curva avente raggio pari a m.300 ed uno sviluppo di m.512,42 lungo il quale, sul lato interno della stessa curva ovvero a destra considerando la provenienza lato Gela, è presente un terrapieno. (vedi stralcio rilievo plano-altimetrico)

Lo stesso terrapieno, avente uno sviluppo di circa 200 metri, si pone fra le progressive chilometriche 217+510 e 217+708, pertanto le stesse comprendono la progressiva chilometrica 217+590 punto di collisione dell'incidente in parola.

Stralcio del rilievo plano-altimetrico, tratta ferroviaria Butera - Falconara da cui si evince il terrapieno in corrispondenza della curva di raggio pari a 300 m.

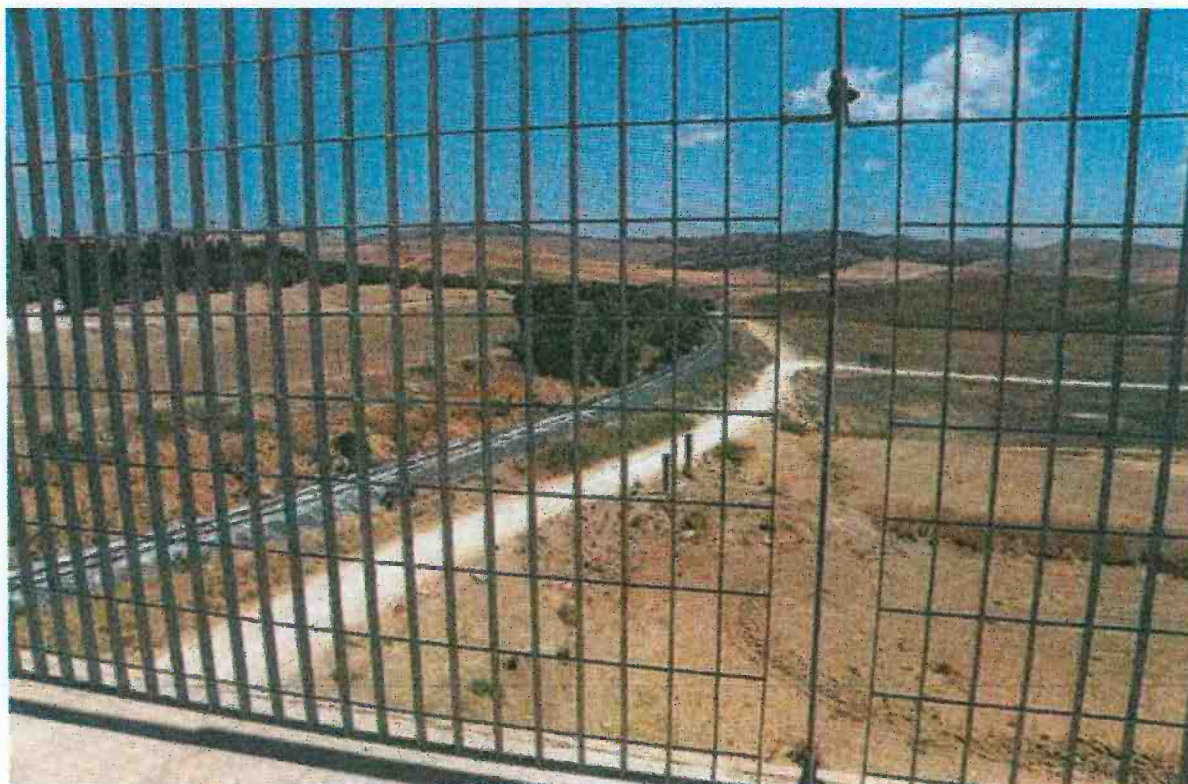
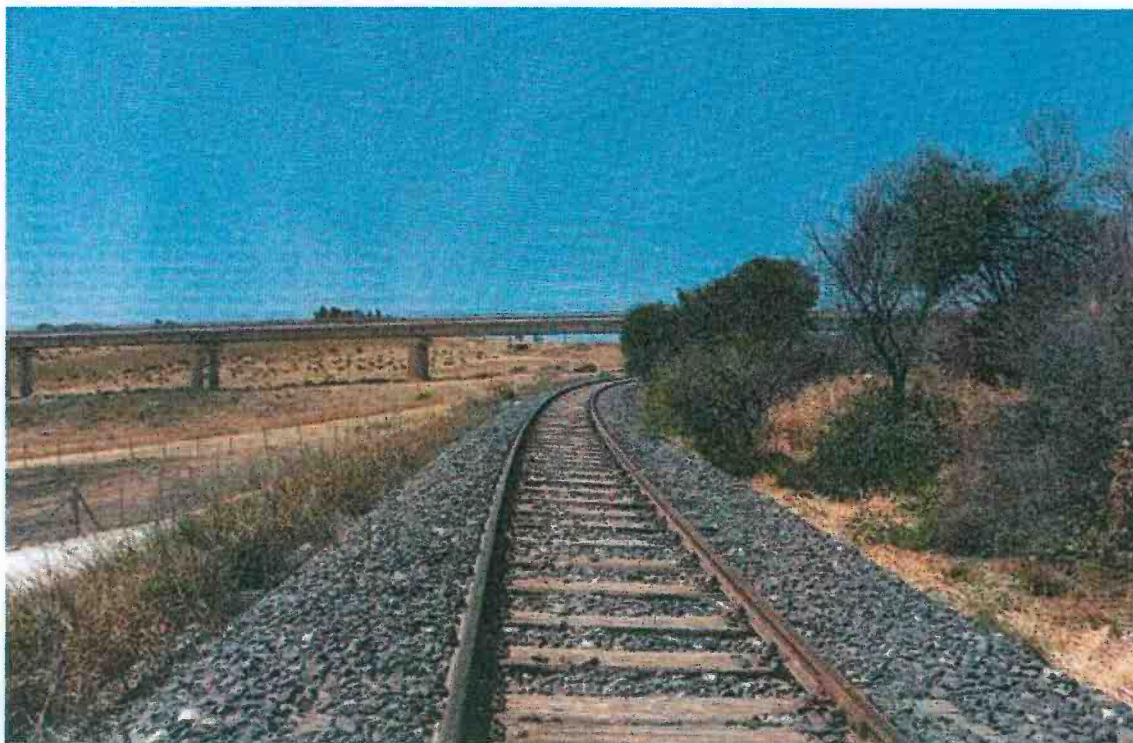
Foto tracciato ferroviario con vista dal basso e dall'alto del terrapieno e della curva. Lato destro delle foto provenienza da Gela del treno 12852

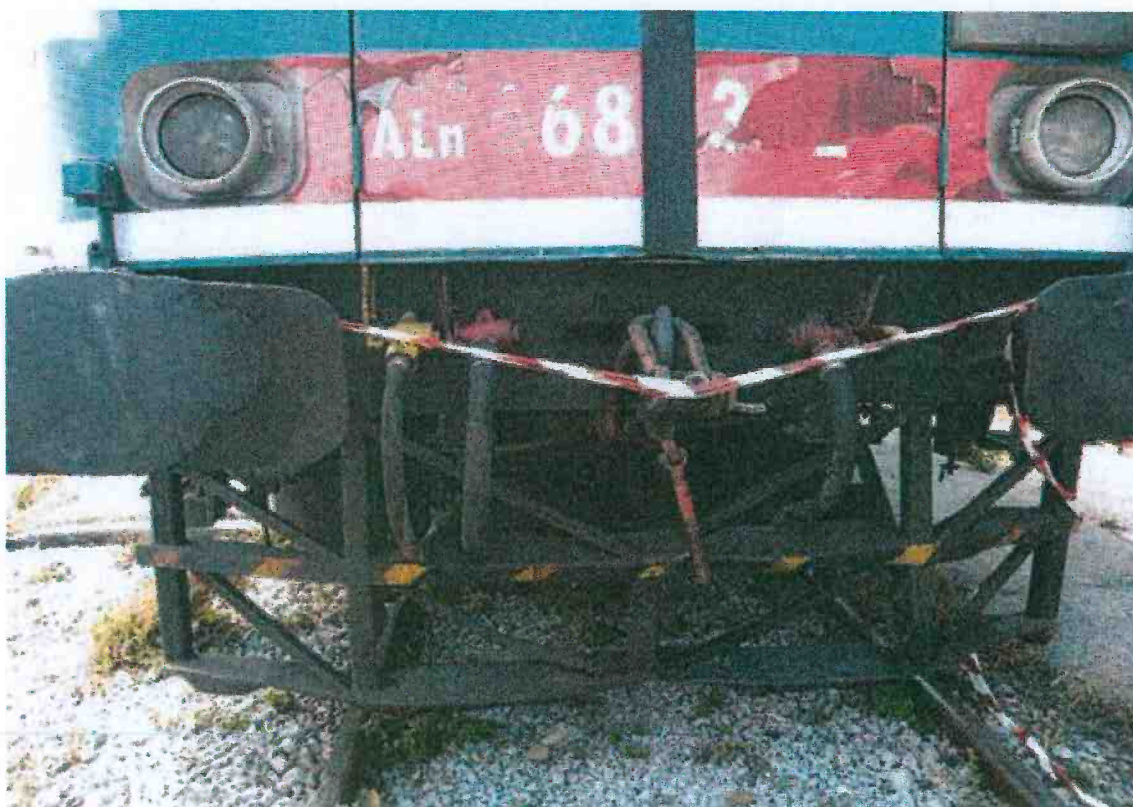
Considerando l'altezza della cabina dell'automotrice rispetto il piano del ferro, presumibile punto di visuale del macchinista all'ingresso della curva. Lato collisione automotrice – tecnici operatori
