Ministero delle Infrastrutture e dei Trasporti

Direzione Generale per le Investigazioni ferroviarie

***Relazione di indagine* sull'incidente ferroviario
del 29 giugno 2009 nella stazione di Viareggio**

Roma, 23 marzo 2012

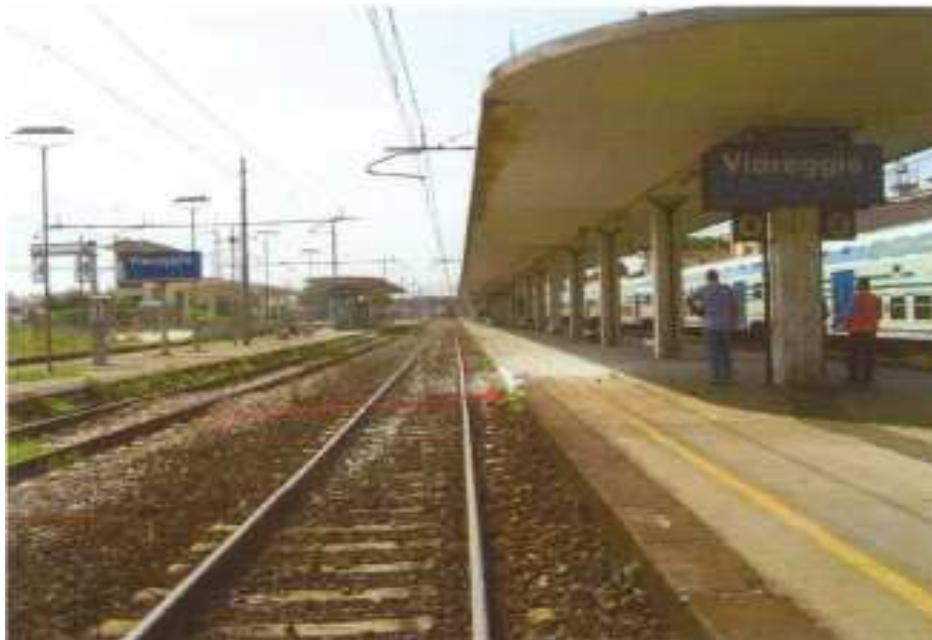
Alla progressiva km 120+265 è sviato con un asse del 1°carrello del 1°carro (s.m.t.) mentre transitava in adiacenza al marciapiede - fra il 4°e 3°binario – il cui cordolo è stato colpito dal carrello sviato

Punto dello svio e conseguente urto sul marciapiede (vista nord – sud) –
Fonte Commissione Ministeriale di Indagine

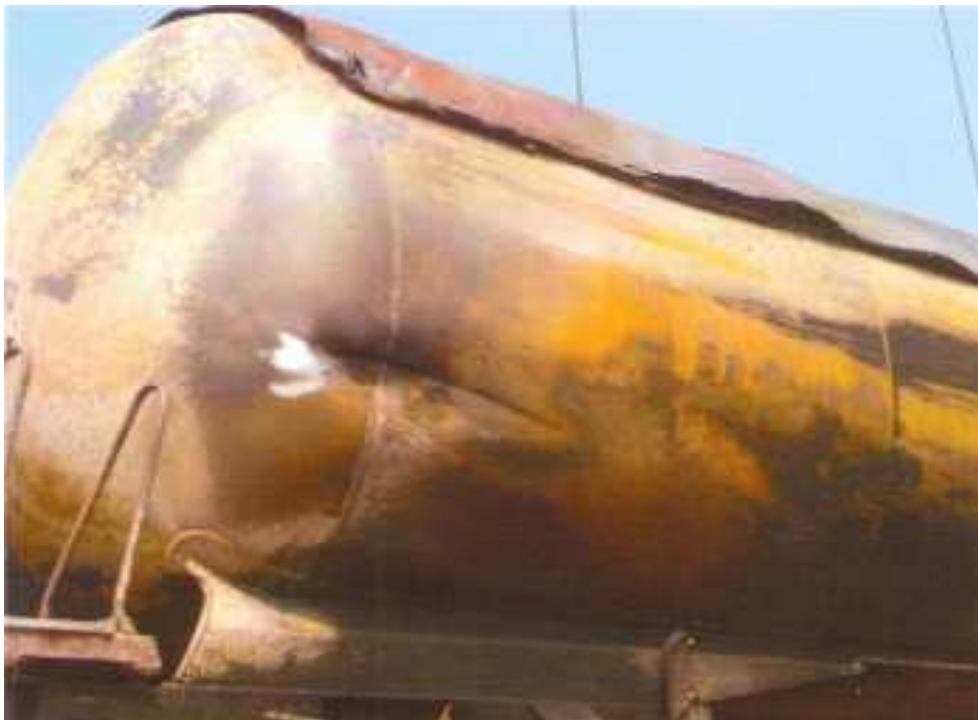
in ordine la piegata zampa di lepre, la controrotaia del deviatio 13b la controrotaia del deviatio 14a il picchetto n°24 d'istante circa 80 m dal punto di ribaltamento e dopo ulteriori 10 metri il picchetto n°23): uno di questi elementi ha provocato lo squarcio sulla cisterna del primo carro n° 3380 781 8 210-6

Particolare dello squarcio sulla cisterna del primo carro - fonte Commissione Ministeriale di Indagine

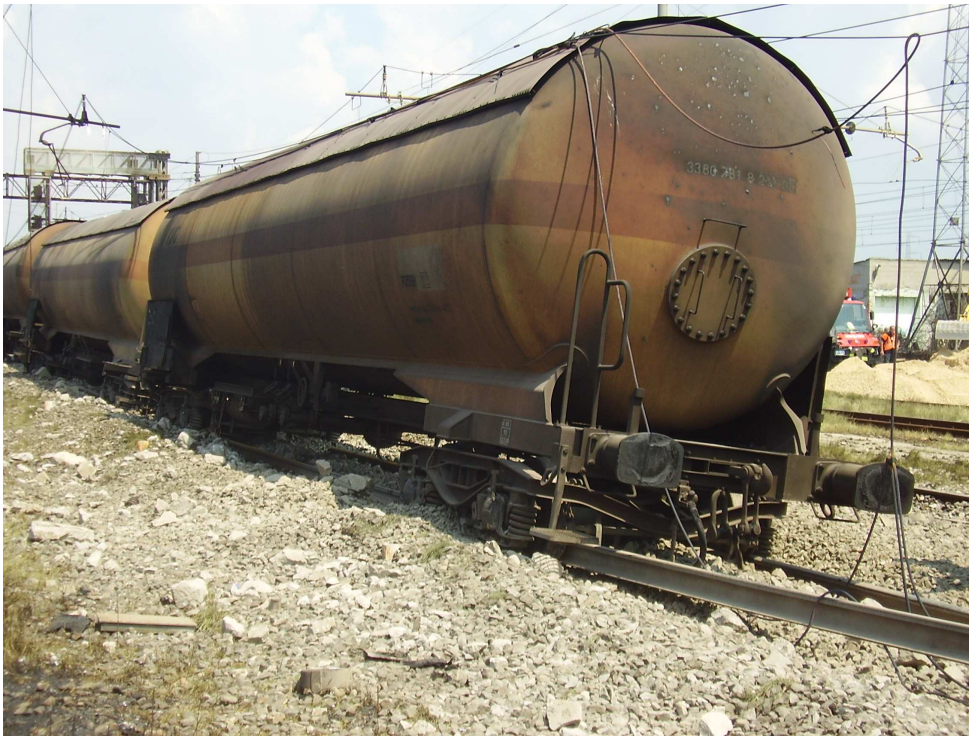
Particolare carri cisterna sesto e settimo carro cisterna sviati – Fonte Commissione Ministeriale di Indagine

Due carri cisterna (il 6° ed il 7°) risultavano sviati ma non ribaltati mentre i rimanenti 7 erano rimasti sul binario.

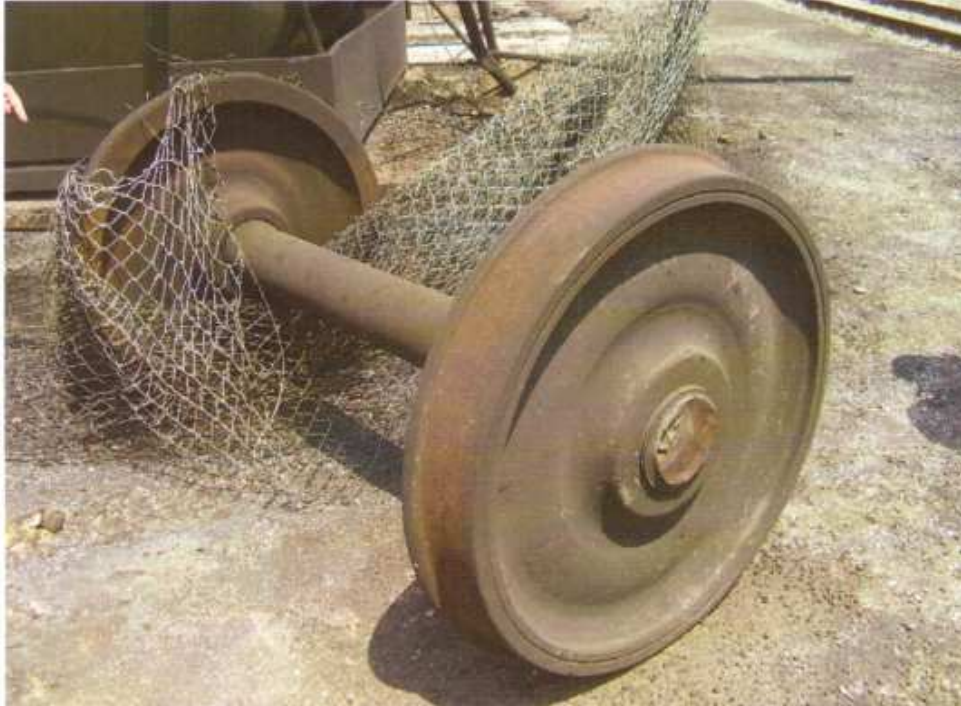
Sala montata 98331 con assile tranciato - Fonte Commissione Ministeriale di Indagine

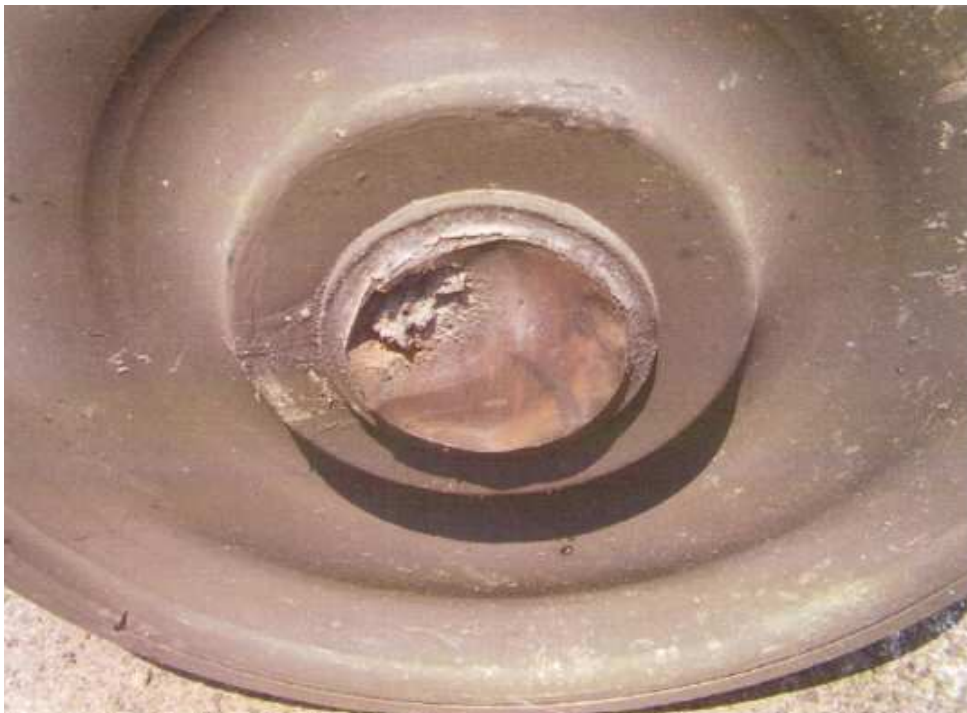
L'assile si è fratturato nell'intorno della sezione di calettamento della boccola: la sezione di rottura mostra una frattura a fatica del fusello che ha portato la sezione resistente a ridursi notevolmente fino al totale cedimento; la superficie di rottura presenta un aspetto liscio con tracce di ruggine per oltre il 60 % della superficie

Particolare assile 98331 tranciato - Fonte Commissione Ministeriale di Indagine

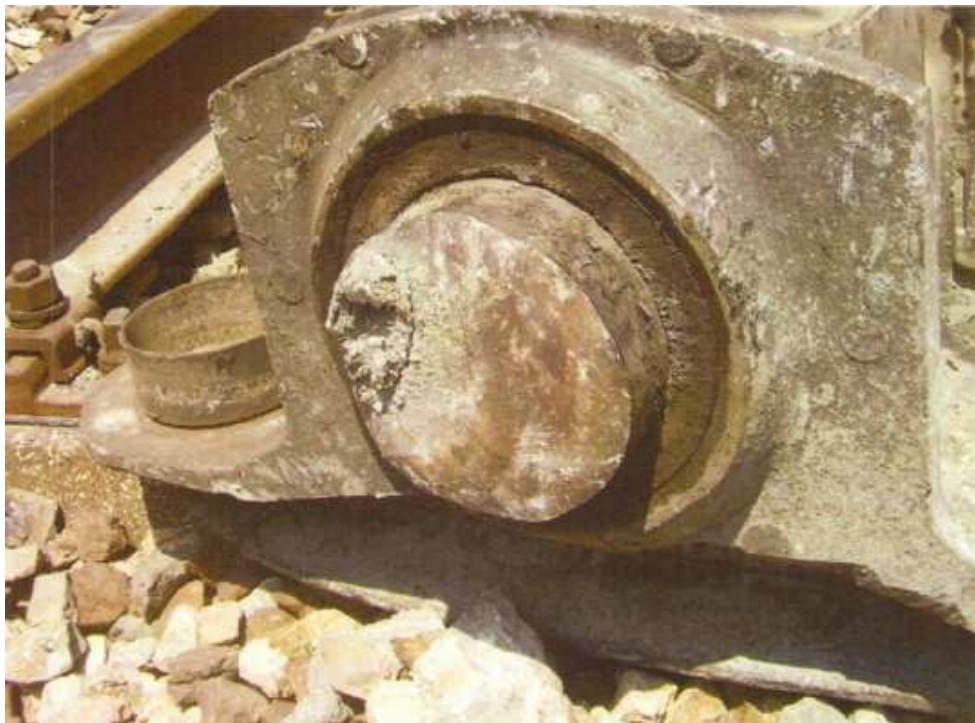
Supporto della boccola e boccola con visibile il fusello dell'assile 98331 tranciato - Fonte Commissione Ministeriale di Indagine

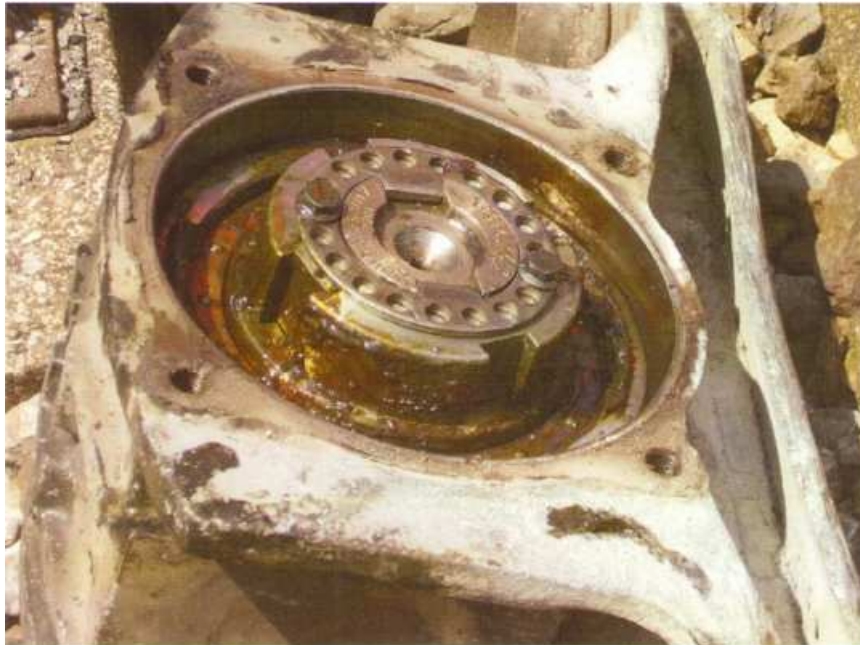
Stato di lubrificazione della boccola - Fonte Commissione Ministeriale di Indagine

E' peraltro evidenziato in altra parte di questa relazione come nelle ore della mattina del 30 giugno 2009, con registrazioni filmate effettuate dagli Investigatori e dalla Polizia Ferroviaria, si sia proceduto all'apertura del coperchio della boccola dello spezzone di assile constatando che la boccola si muoveva liberamente ed il grasso, contenuto all'interno della boccola, non risultava deteriorato.

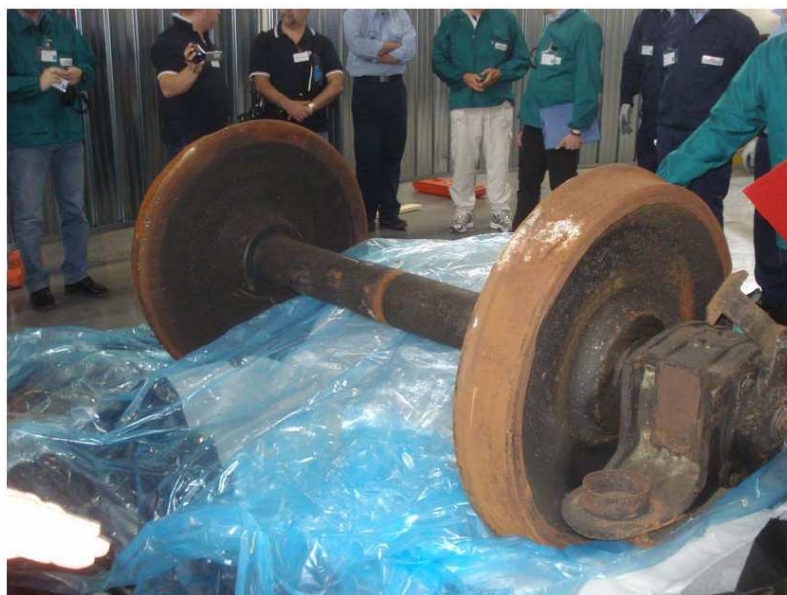
Assile 98331 frattura il 16/05/2012 c/o Lucchini - Fonte Commissione Ministeriale di Indagine

Dalla foto si evince che lo strato finale o di top-coat risulta essere applicato in zone interessate da notevole stato corrosivo senza alcuna preventiva azione di asportazione dell'ossido.

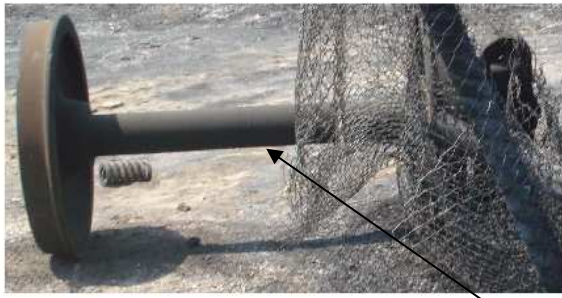
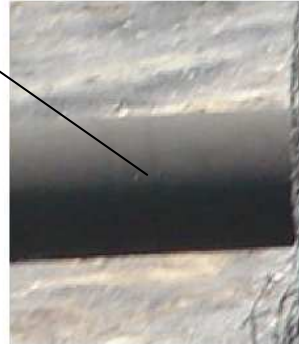
In merito allo strato di ossido presente nella mezzeria dell'assile 98331 si rileva, dai risultati degli esami, che detta fascia è verosimilmente riconducibile ad azione

Assile 98331 nella posizione statica con particolare della fascia centrale - Fonte Commissione Ministeriale di Indagine

meccanica (strisciamento di componente metallico - forse timoneria del freno o altro componente meccanico - in zona di possibile interferenza), temporalmente risalente ad un periodo antecedente l'evento di Viareggio e che risulta essere stata ritoccata con vernice di diversa tipologia.

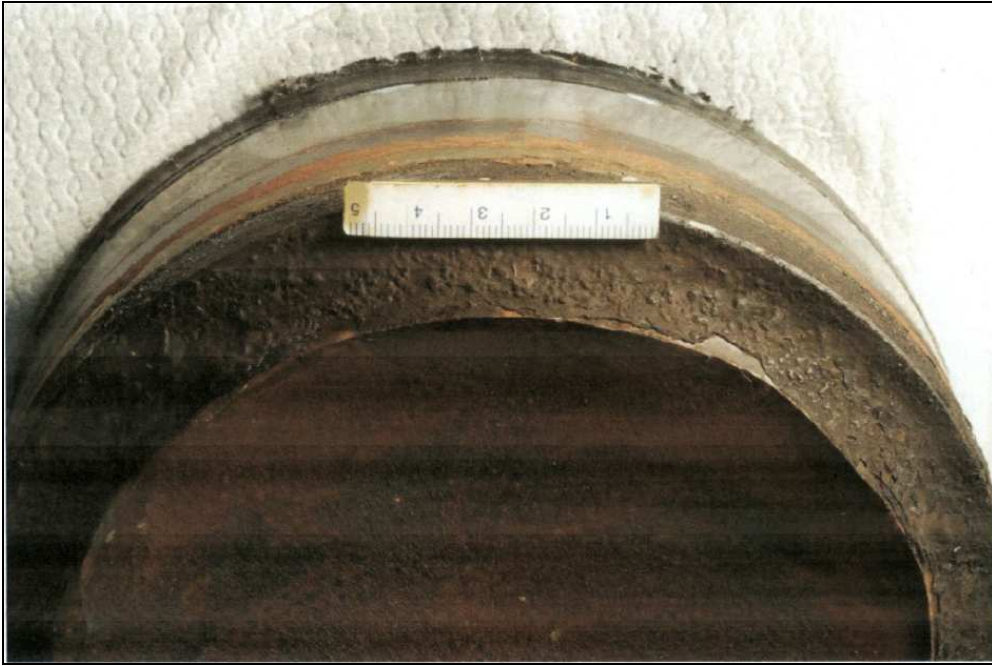
Infine l'esame al microscopio elettronico ottico e a quello a scansione elettronica dei vari campioni sottoposti alle prove, ha evidenziato che vi è stato un solo punto d'innesco in corrispondenza della superficie di raccordo fra collare e fusello, come si rileva dalle foto allegate.

Zona innesco (fonte report Lucchini)

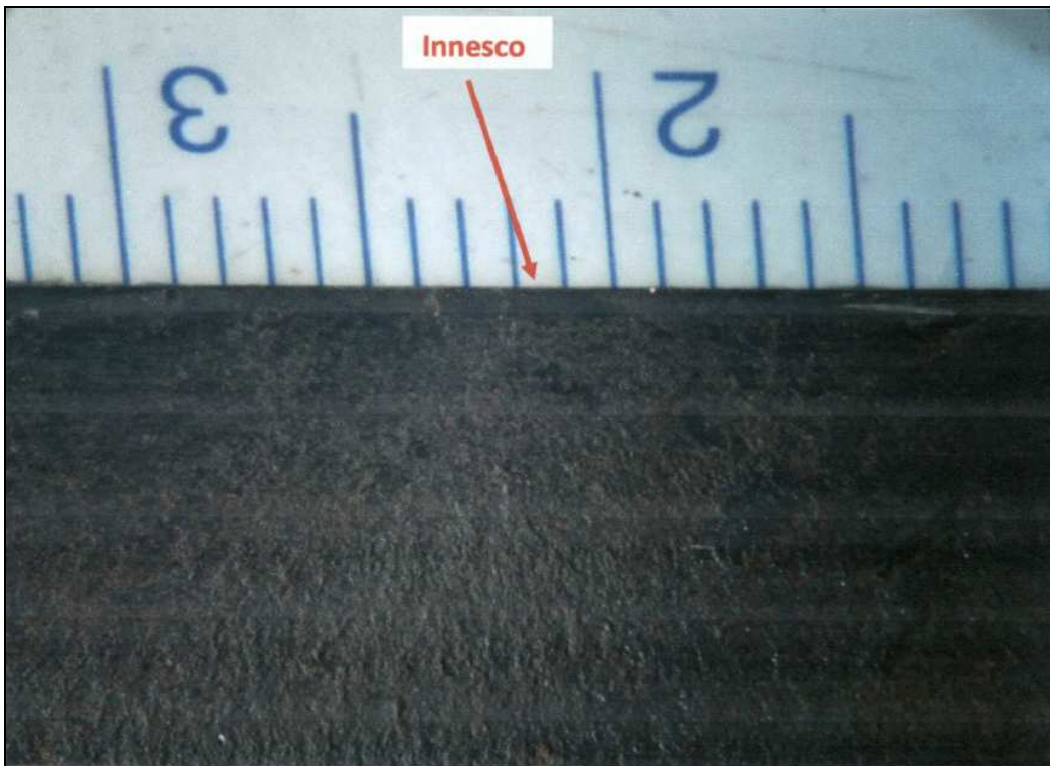
come sopra-dettaglio a seguito ingrandimento

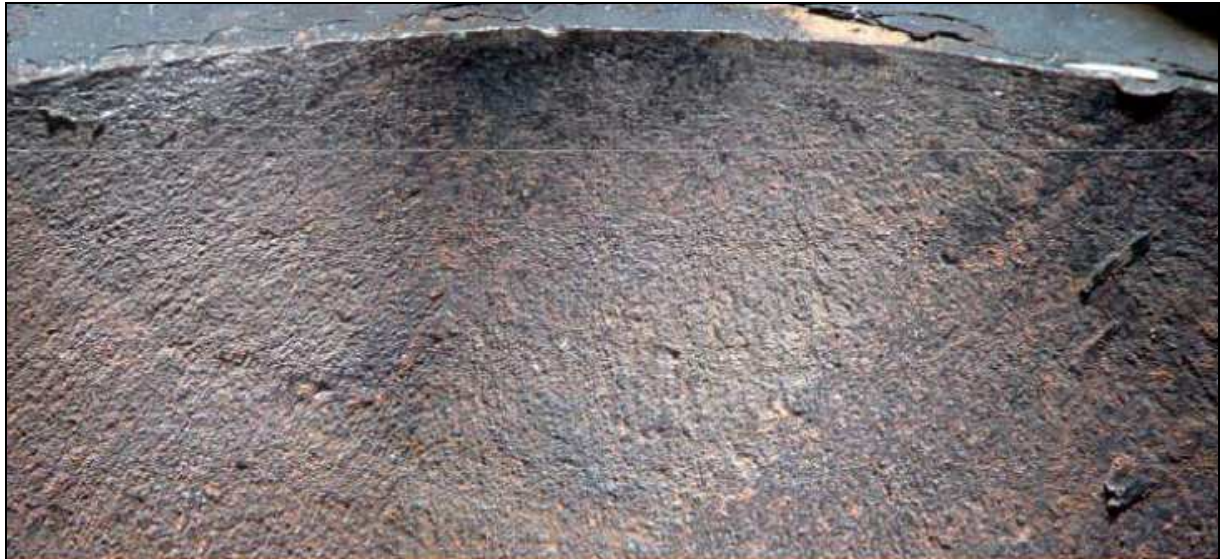
ingrandimento zona dell'innescò (fonte report Lucchini)

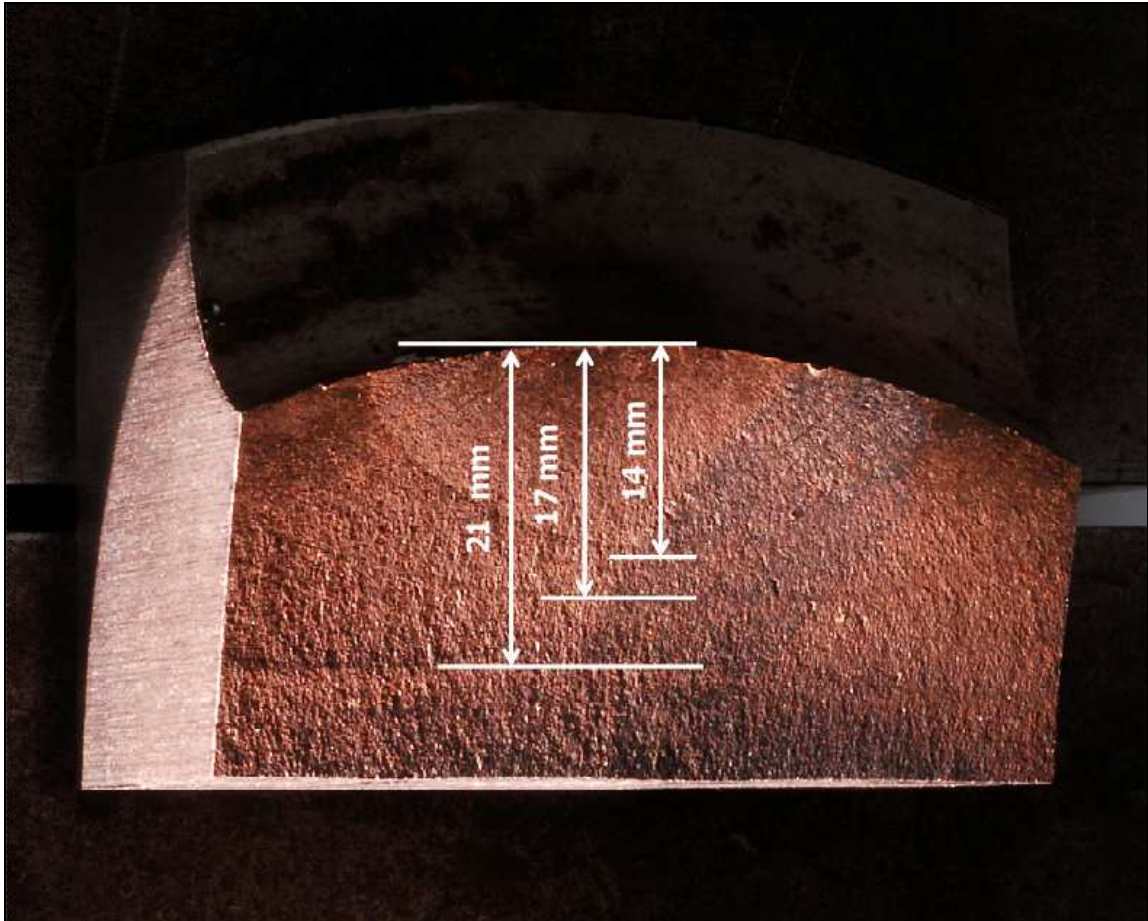
stato di avanzamento della cricca nel tempo evidenziato dalla diversa natura delle linee di arresto (o riposo) (fonte report lucchini)
