Ministero delle Infrastrutture e dei Trasporti

DIREZIONE GENERALE PER LE INVESTIGAZIONI FERROVIARIE E MARITTIME

**RELAZIONE DI INDAGINE
SULLO SVIO DEL TRENO 10452 DEL 25.01.2018
IN PROSSIMITÀ DELLA STAZIONE DI PIOLTELLO LIMITO
DELLA LINEA MILANO – BRESCIA**

11 dicembre 2019

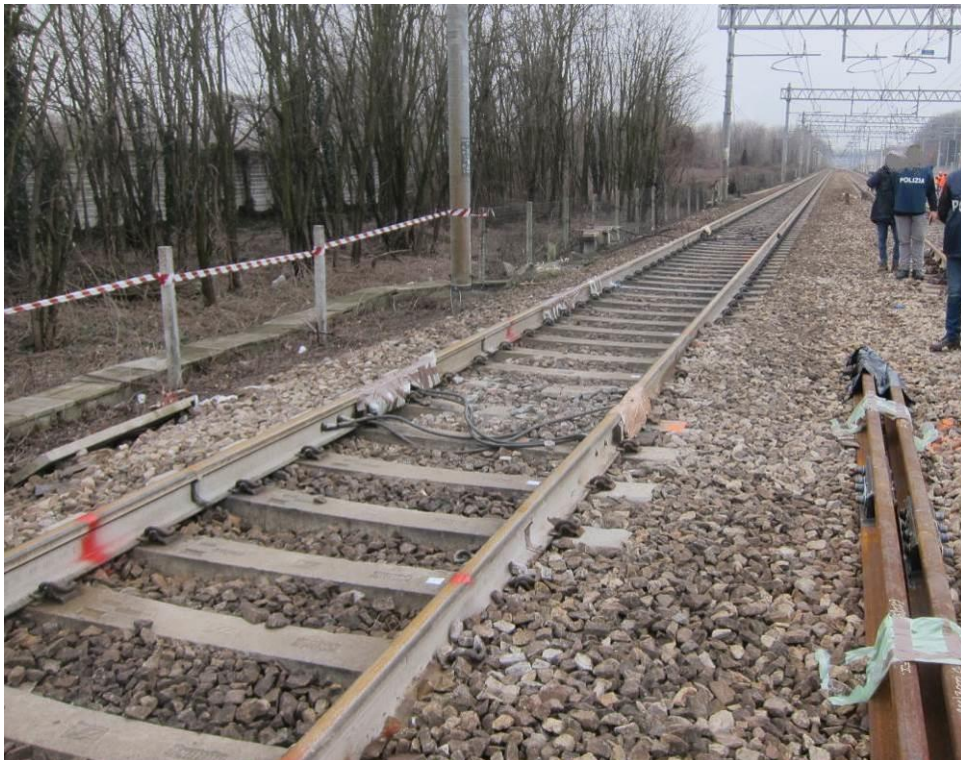
Figura 27 – GII km 13+400 in data 02.02.2018 (fonte: Digifema)

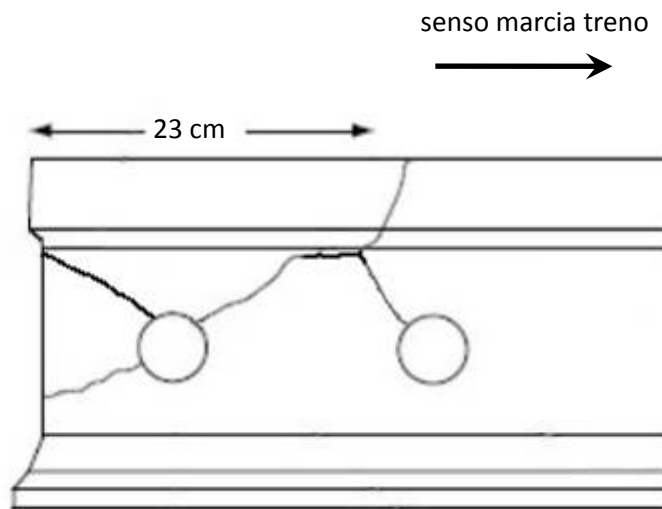
Figura 43 - Schematizzazione delle linee di rottura sulla seconda testata di rotaia smt in corrispondenza del GII al km 13+400 (fonte: Digifema)

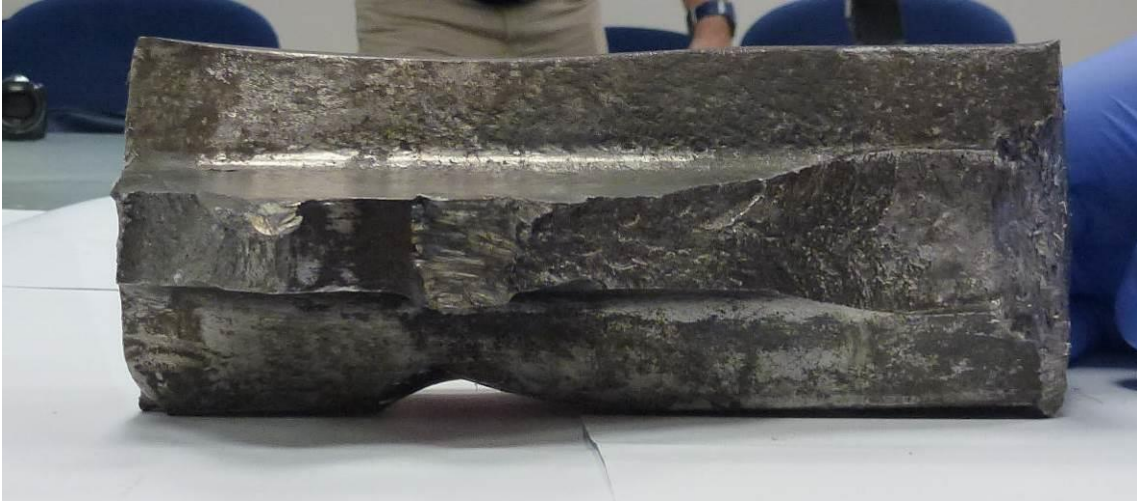
Figura 44 - Spezzone della rotaia del GII distaccata, vista dal basso, superficie della frattura (fonte: Digifema)

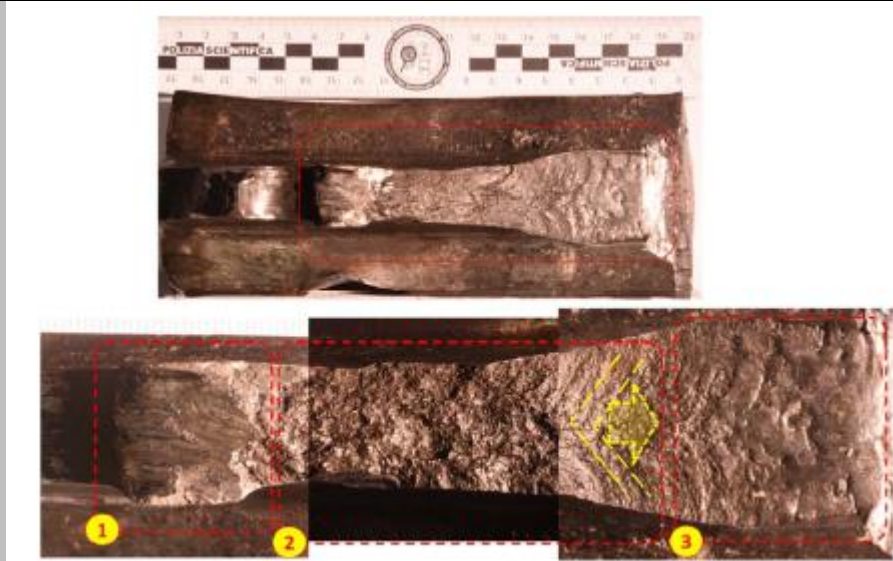
Figura 45 - Macrofrattografie della superficie dello spezzone di rotalia, visto dal basso (fonte: Relazione di Consulenza Tecnica per il Pubblico Ministero per la Determinazione della Dinamica del Deragliament del treno R 10452 (Cremona - Milano Porta Garibaldi), 28.02.2019)

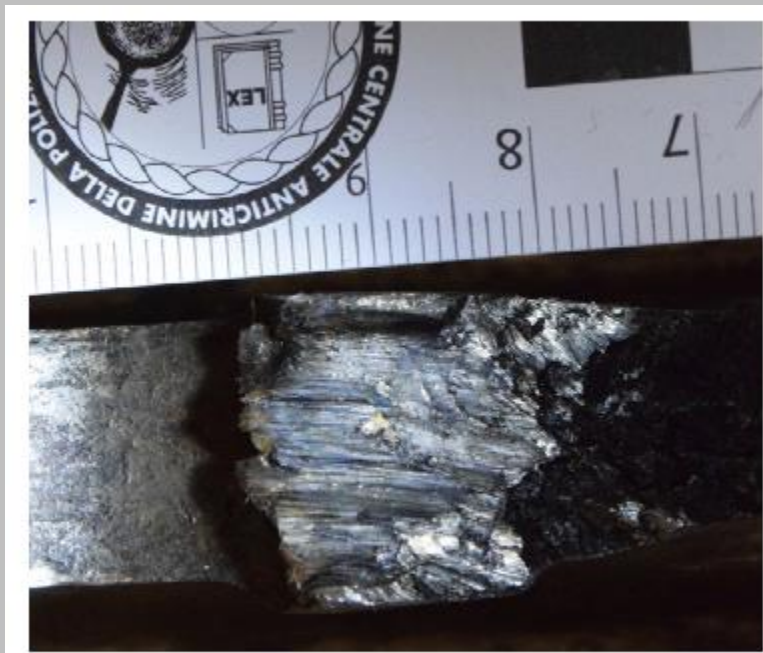
Figura 46 - Particolare ingrandito della zona 1 di Figura 45 (fonte: Relazione di Consulenza Tecnica per il Pubblico Ministero per la Determinazione della Dinamica del Deragliament del treno R 10452 (Cremona - Milano Porta Garibaldi), 28.02.2019)

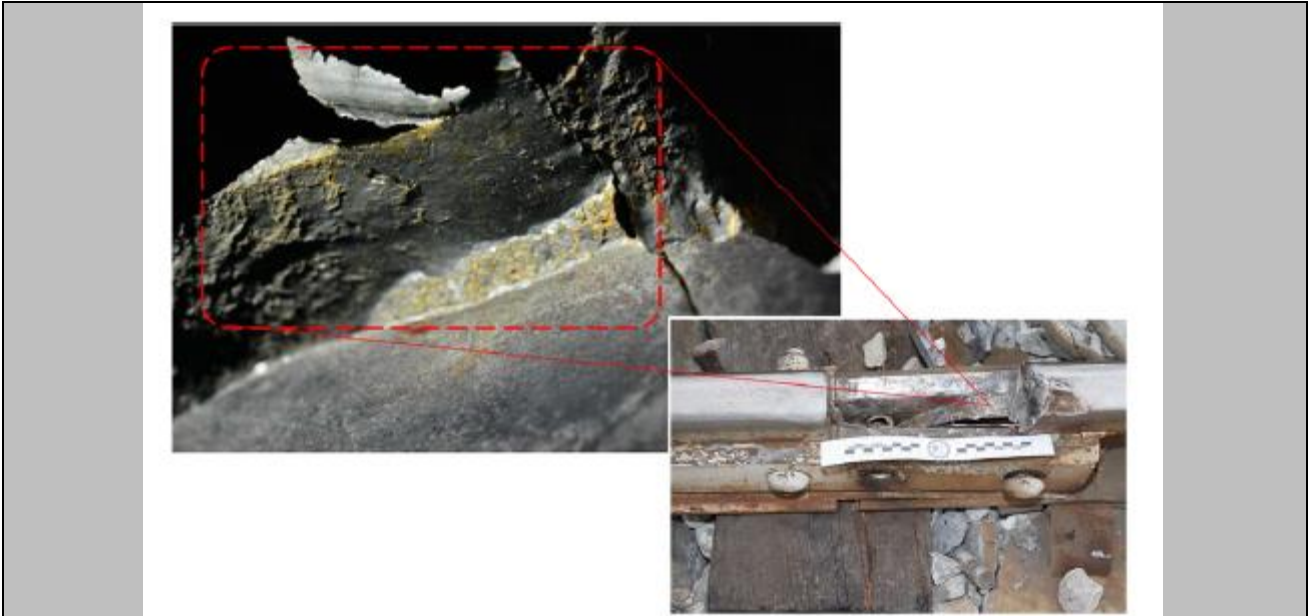
Figura 47 – Particolare della superficie ribattuta presente sulla frattura della rotaia del giunto al punto zero (fonte: Relazione di Consulenza Tecnica per il Pubblico Ministero per la Determinazione della Dinamica del Deragliament del treno R 10452 (Cremona - Milano Porta Garibaldi), 28.02.2019)

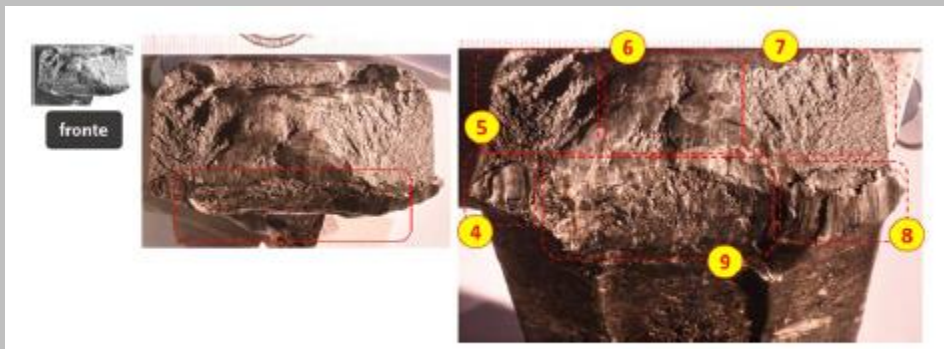
Figura 50 – Particolare della superficie di frattura della zona frontale dello spezzone di rotaia (fonte: Relazione di Consulenza Tecnica per il Pubblico Ministero per la Determinazione della Dinamica del Deragliamento del treno R 10452 (Cremona - Milano Porta Garibaldi), 28.02.2019)

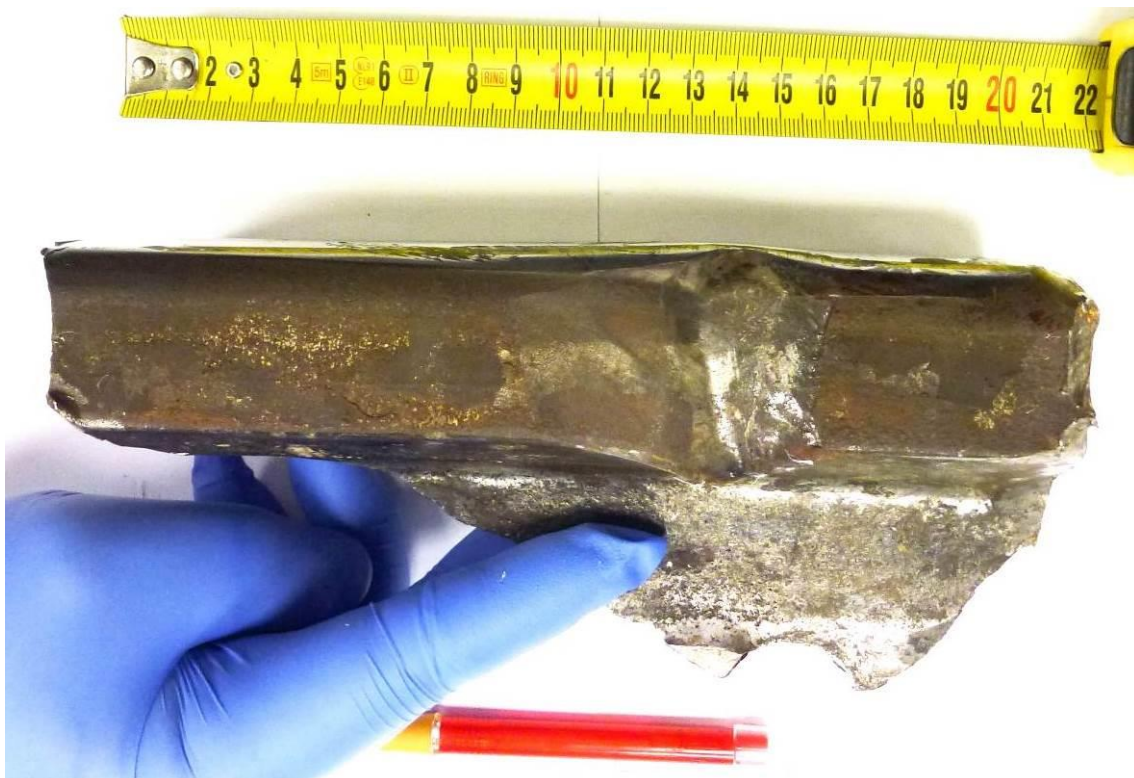
Figura 52 e Figura 53 riportano una vista del fungo relativa allo spezzone di rotaia dal lato interno del binario, mostrano un evidente segno di collisione e, in particolare in Figura 53, in prossimità della gola dell'incavo che si è generato, è possibile notare la presenza di lineature compatibili con la rugosità del bordino di una ruota a seguito di tornitura. Tali segni, d'altra parte, sono evidenti anche sul piano di rotolamento (Figura 61 e Figura 62).

Figura 52 - Spezzone della rotaia del GII distaccata, vista del fungo dal lato interno del binario. (fonte: Digifema)

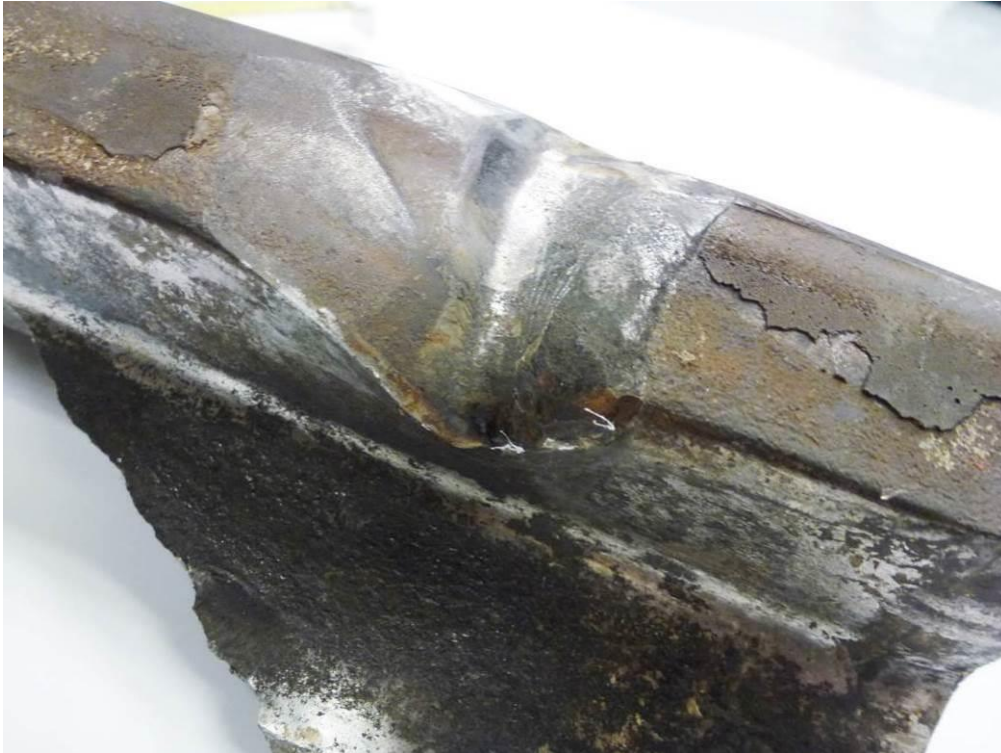
Figura 53 – Vista di un particolare dello spezzone della rotaia del GII distaccata, lato interno del binario. (fonte: Digifema)

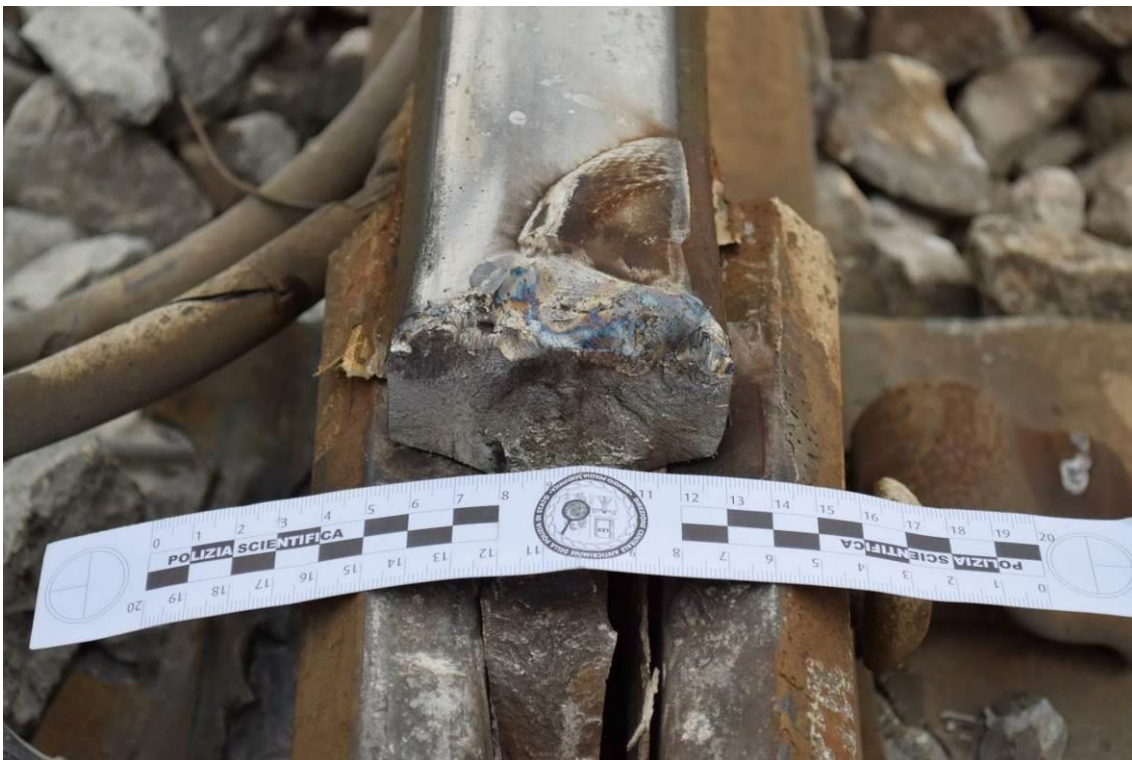
Figura 58 GII km 13+400 in sito, parte fratturata – (fonte: Polizia Scientifica)

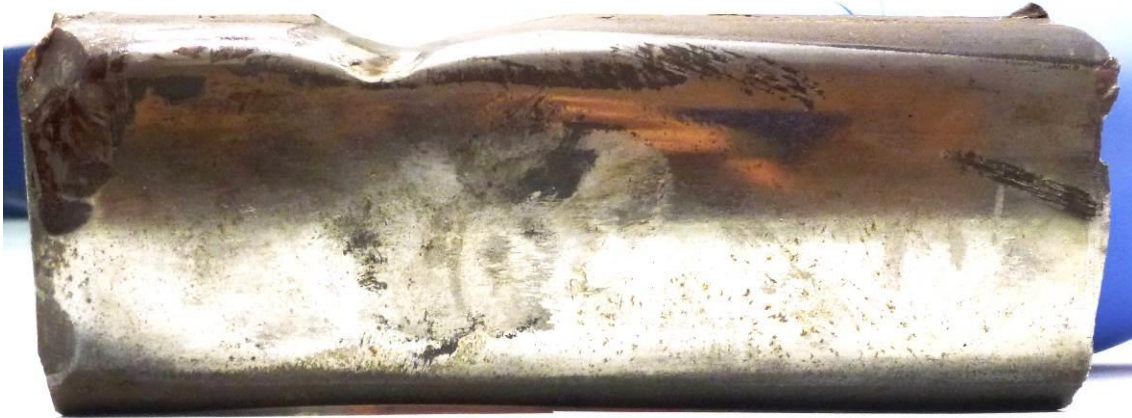
Figura 61 - Spezzone della rotaia del GII distaccata, vista del fungo dal lato superiore. Evidenza dei segni di martellamento che risaltano a seguito della pulitura (fonte: Digifema)

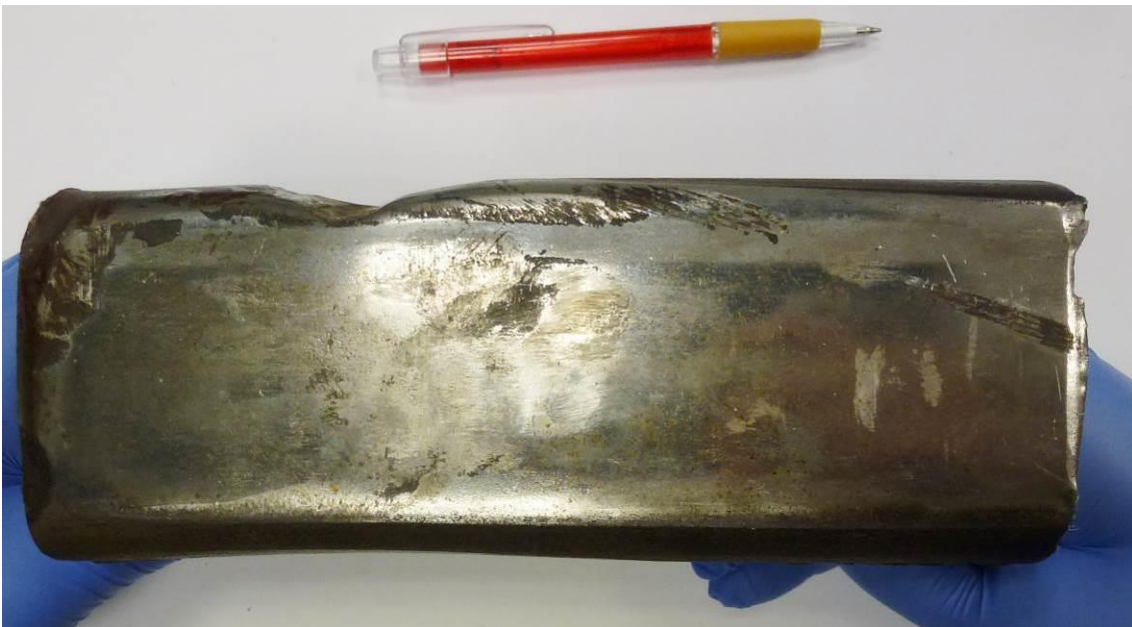
Figura 62 - Spezzone della rotaia del GII distaccata, vista del fungo dal lato superiore. Evidenza dei segni di martellamento e di rotolamento di bordino sul piano di rotolamento. (fonte: Digifema)

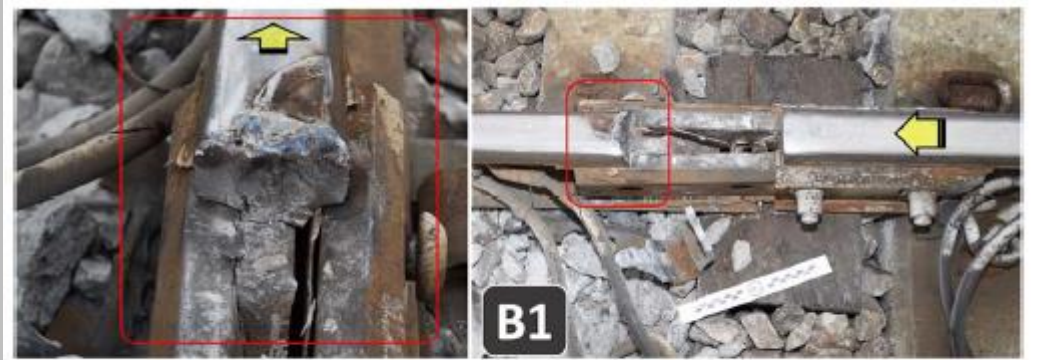
Figura 63 – Particolari delle superfici di frattura riprese in data 25.01.2018 (fonte: Relazione di Consulenza Tecnica per il Pubblico Ministero per la Determinazione della Dinamica del Deragliamentò del treno R 10452 (Cremona - Milano Porta Garibaldi), 28.02.2019)

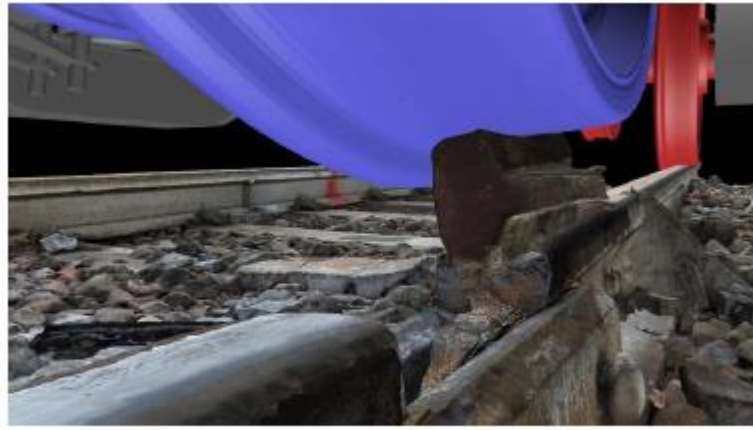
Figura 67 – Posizione di massima sopraelevazione della ruota sviata (fonte: *Relazione di Consulenza Tecnica per il Pubblico Ministero per la Determinazione della Dinamica del Deragliament del treno R 10452 (Cremona - Milano Porta Garibaldi)*, 28.02.2019)

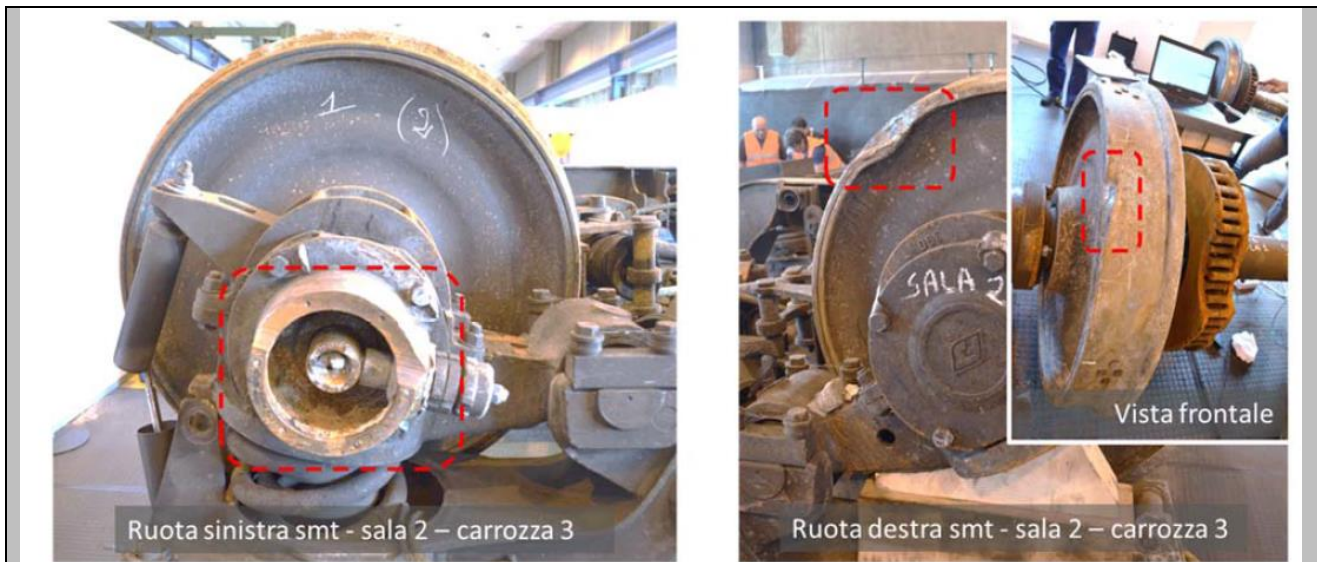
Le verifiche effettuate sui carrelli dei veicoli, in particolare sulla sala montata posteriore del carrello anteriore della carrozza 3, hanno quindi consentito di rilevare danni sulla sala montata compatibili con l'urto con l'elemento del deviatoio 6b sopra descritto (*Figura 70*).

Figura 70 – Sala montata posteriore del carrello anteriore della carrozza 3 (fonte: Relazione di Consulenza Tecnica per il Pubblico Ministero per la Determinazione della Dinamica del Deragliament del treno R 10452 (Cremona - Milano Porta Garibaldi), 28.02.2019)

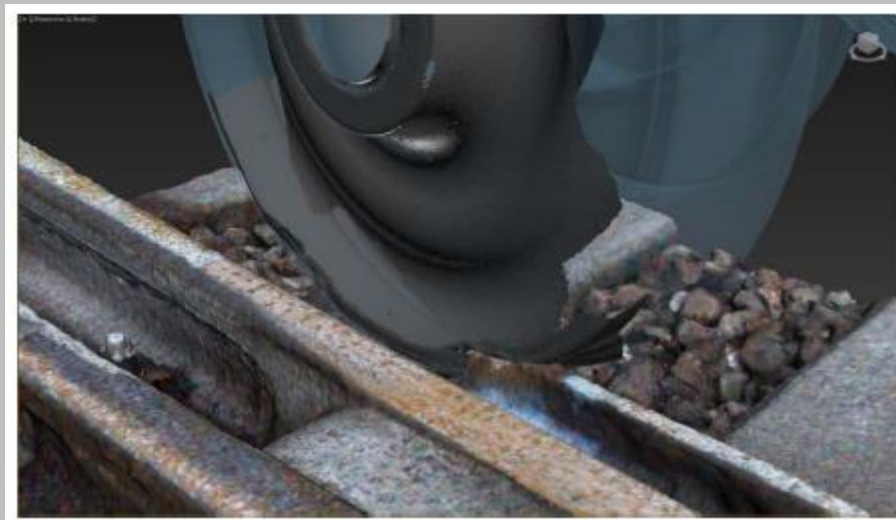
Figura 71 – Risultato della verifica di compatibilità morfologica tra i segni d’urto riscontrati sul deviatoio 6b e la sala montata posteriore del carrello anteriore della carrozza 3 (fonte: Relazione di Consulenza Tecnica per il Pubblico Ministero per la Determinazione della Dinamica del Deragliament del treno R 10452 (Cremona - Milano Porta Garibaldi), 28.02.2019)
