Ministero delle Infrastrutture e dei Trasporti

DIREZIONE GENERALE PER LE INVESTIGAZIONI FERROVIARIE E MARITTIME

RELAZIONE ANNUALE 2019

Sintesi delle principali attività istituzionali svolte dalla DiGIFeMa in qualità di organismo investigativo nazionale (NIB National Investigating Body) nel settore dei sistemi di trasporto ferroviario, ad impianti fissi e marittimo.

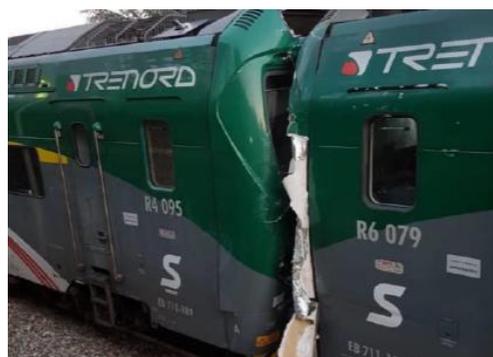
28.03.2019: collisione tra i treni regionali 1665 e 1670 di Trenord, avvenuta nella stazione di Inverigo della linea Milano Nord Cadorna – Canzo Asso, che ha causato il ferimento di alcuni viaggiatori e danni ai rotabili coinvolti ed all’infrastruttura.

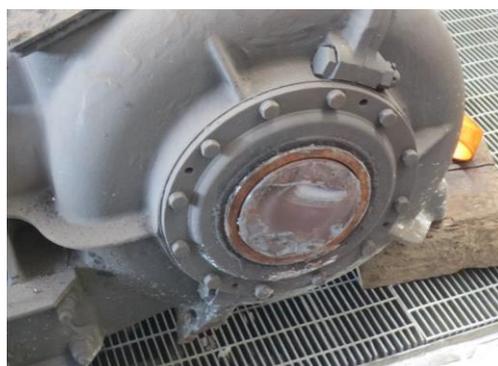
06.04.2019: deragliamento del treno regionale 3416 di EAV, avvenuto in prossimità della stazione di Benevento, che ha causato danni al materiale rotabile e all’infrastruttura.

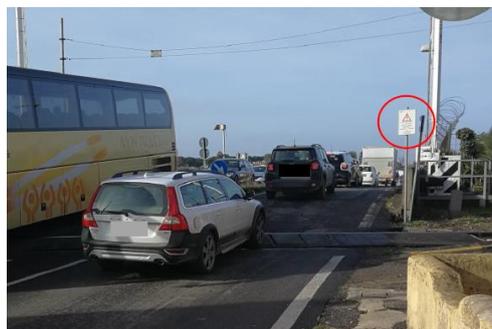
24.05.2019: mancato incidente al passaggio a livello occorso al treno regionale 7210 di Trenitalia che, in attraversamento del passaggio a livello km 15+977 della linea Ciampino – Velletri, riscontrava un’autovettura all’interno del passaggio a livello.

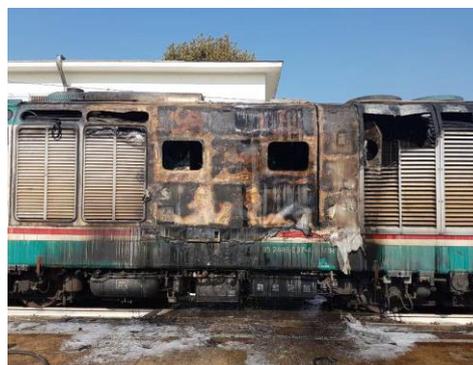
Il Tecnico Polifunzionale Treno (TPT) è subito intervenuto tentando di estinguere il principio d'incendio con l'estintore in dotazione alla locomotiva trainante E 652.155. Non essendo andato a buon fine detto intervento, l'AdC è salito a bordo della cabina B del locomotore D445.1097 ed ha azionato l'interruttore dell'Impianto Antincendio. L'impianto però non si è attivato, in quanto l'incendio sotto cassa aveva provocato la bruciatura di alcuni cavi elettrici che hanno mandato a massa l'impianto stesso cortocircuitando le batterie di bordo che si sono distaccate.

L'incendio si è quindi propagato all'interno della cassa interessando il vano motore e quello attiguo dei radiatori provocando gravi danni in detti locali, alle strutture ed agli impianti e danneggiando per fumi e fuliggine anche le due cabine di guida. Il tempestivo intervento dei Vigili del Fuoco ha quindi consentito di estinguere l'incendio evitando la completa distruzione del rotabile.

Fiancata destra della locomotiva incidentata
(fonte Mercitalia Rail)

Come **cause indirette** si possono menzionare anche alcuni aspetti costruttivi strutturali quali la presenza, la tipologia e l'ubicazione delle griglie di aereazione poste sul pavimento della cassa e delle vasche di raccolta dei colaticci, nonché la mancanza di convogliatori dei gas combusti provenienti dal bruciatore della caldaia Webasto e l'assenza di dispositivi automatici di spegnimento della caldaia quando il locomotore è in movimento.

Si raccomanda all'Agenzia Nazionale per la Sicurezza delle Ferrovie di adoperarsi affinché i detentori di locomotori appartenenti al gruppo D445 o simili valutino l'adozione di misure di protezione dagli incendi dei cablaggi delle apparecchiature elettriche dell'impianto antincendio e delle altre apparecchiature di sicurezza, che corrono all'interno della cassa e sottocassa.

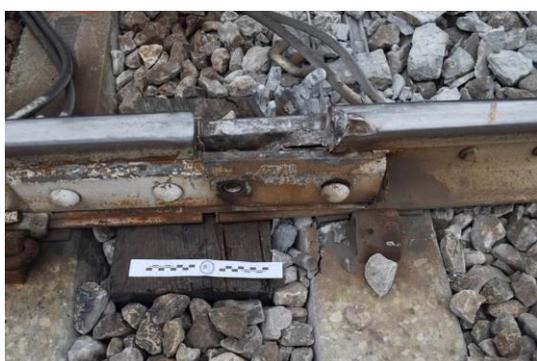
Rottura di un tratto della rotaia destra smt in corrispondenza del giunto isolante incollato ubicato alla progressiva km 13+400 della linea Milano – Brescia, nella tratta Melzo Scalo – Pioltello Limito, dovuta a inadeguato supporto alle traverse da parte del ballast sottostante, conseguente difetto di livello longitudinale e martellamento della rotaia.

Giunto rotto al km 13+400 (fonte: Polizia Scientifica)

linea o responsabile delle stesse, con particolare riguardo all'importanza che riveste la necessità di provvedere, laddove previsto, al controllo ad ultrasuoni manuale per verificare se all'interno della rotaia si siano innescate fenditure che possono provocare rotture di rotaia, all'identificazione dei difetti all'armamento che possono comportare vincoli all'esercizio ferroviario o necessitano di programmazione di interventi di carattere straordinario (in particolare sui giunti) ed alla corretta verbalizzazione di quanto riscontrato nel corso delle visite in linea.

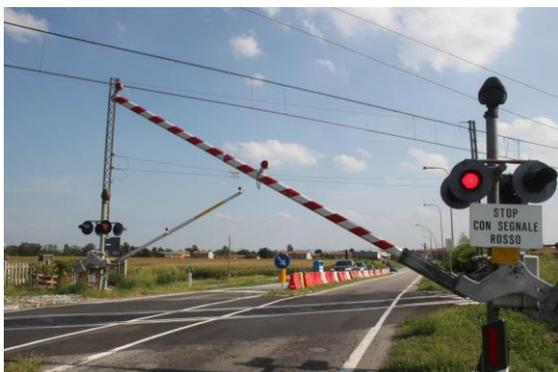
3. Presenza dell'autoarticolato all'interno del PL km 12+413.

Errata valutazione da parte degli utenti della strada (autisti e scorta tecnica) relativamente alla percorribilità della strada statale n. 26 in corrispondenza del PL km 12+413, con particolare riferimento alla compatibilità tra il tempo necessario per la manovra di attraversamento del passaggio a livello e quello tra l'inizio delle segnalazioni luminose ed acustiche e l'arrivo del treno in prossimità del PL.

PL km 12+413 tratta Caluso-Chivasso
Dispositivo luminoso a due luci rosse lampeggianti
alternativamente
(fonte DiGIFeMa – sopralluogo in data 07.08.2018)

Si raccomanda all’Agenzia Nazionale per la Sicurezza delle Ferrovie e alla Direzione Generale per i sistemi di trasporto ad impianti fissi e il trasporto pubblico locale del Ministero delle Infrastrutture e dei Trasporti di adoperarsi affinché i gestori delle infrastrutture ferroviarie, nell’analisi degli incidenti o inconvenienti che avvengono nei passaggi a livello, estendano alle parti terze la ricerca delle cause dirette, indirette e a monte, al fine di identificare e valutare le eventuali criticità e sollecitare l’adozione, anche da parte di soggetti esterni alla ferrovia (enti proprietari della strada, altre amministrazioni interessate, etc.), delle necessarie misure mitigative.

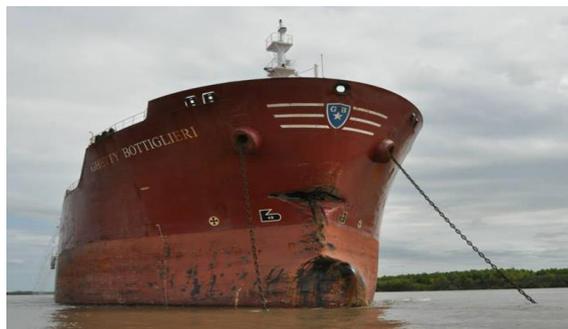
Alle ore 17:38, si è verificata la collisione tra la Mn Ghetty Bottiglieri con la Mn Octobreeze Island, unità in navigazione sulla stessa tratta del fiume ma in direzione opposta, causa le cattive condizioni meteo (velocità vento > a 55 nodi) e di visibilità che hanno caratterizzato l'evento.

Prua della Mn Ghetty Bottiglieri dopo la collisione

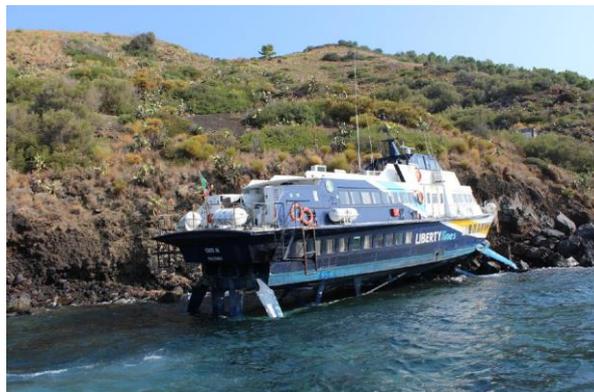
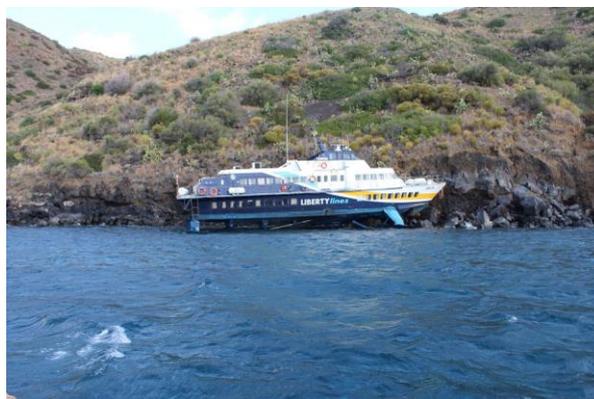
Si fa presente che in quel momento – ovvero unità in planata e con velocità sostenuta - l’aliscafo era presumibilmente in posizione parallela alla montagna così come è parso allo stesso Direttore di Macchina vedendo sul radar di bordo; dopo circa 30-40 secondi dal sollevamento dell’unità c’è stato l’impatto contro la parete rocciosa di Monte Rosa.

Immagini dell’impatto dell’aliscafo contro la parete rocciosa
