MINISTERO DELLE INFRASTRUTTURE E DELLA MOBILITA' SOSTENIBILI

Direzione Generale per le Investigazioni Ferroviarie e Marittime

RAPPORTO FINALE DI INCHIESTA SU
COLLISIONE TRA LA M/n "BERGF JORD" ED IL M/p "FUTURO"
CON AFFONDAMENTO DEL M/p "FUTURO"
IN DATA 25 MARZO 2021 AL LARGO DI RIMINI
(Rif. EMCIP 2021/005182)

ROMA, 28 dicembre 2021

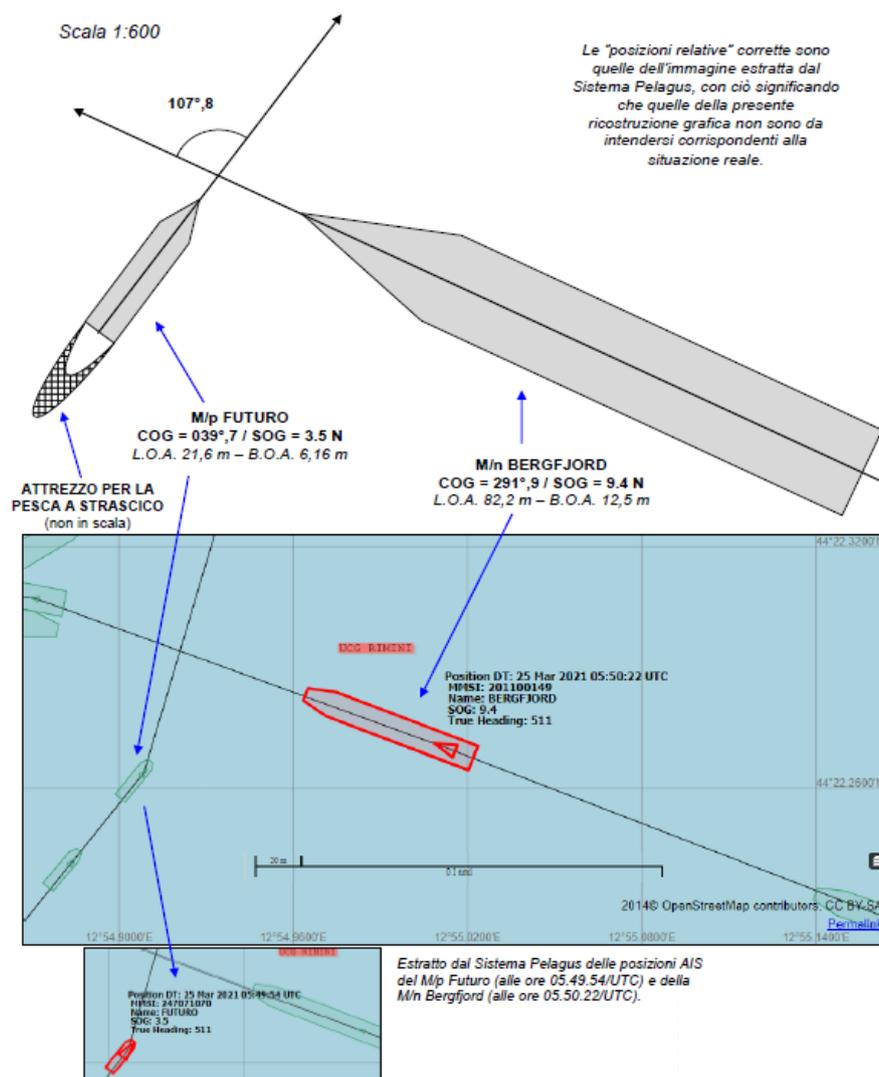
Dall'esame dei dati cinematici raccolti, delle dichiarazioni rese dai due comandanti e dei danni subiti da entrambe le unità, emerge che i punti dell'impatto, avvenuto con un angolo di collisione tra le due unità di circa **110°** (cfr. con schema riportato in figura 7), sono stati:

- la prua sinistra della M/n "BERGF JORD", con danni limitati a lesioni superficiali delle lamiere prodire dello scafo (cfr. rapporto fotografico eseguito da personale dipendente dalla Capitaneria di Ravenna); e
- il fianco dritto, centro nave, del M/p "FUTURO". In particolare, la zona dell'impatto sull'unità da pesca è concentrata in prossimità della plancia, con uno squarcio interessante sia l'opera viva che l'opera morta fino all'interno della plancia.

*Figura 7 – Schematizzazione della collisione tra M/p “FUTURO” e M/n “BERGF JORD”
 (fonte: relazione di inchiesta sommaria realizzata della Capitaneria di Porto di Rimini)*

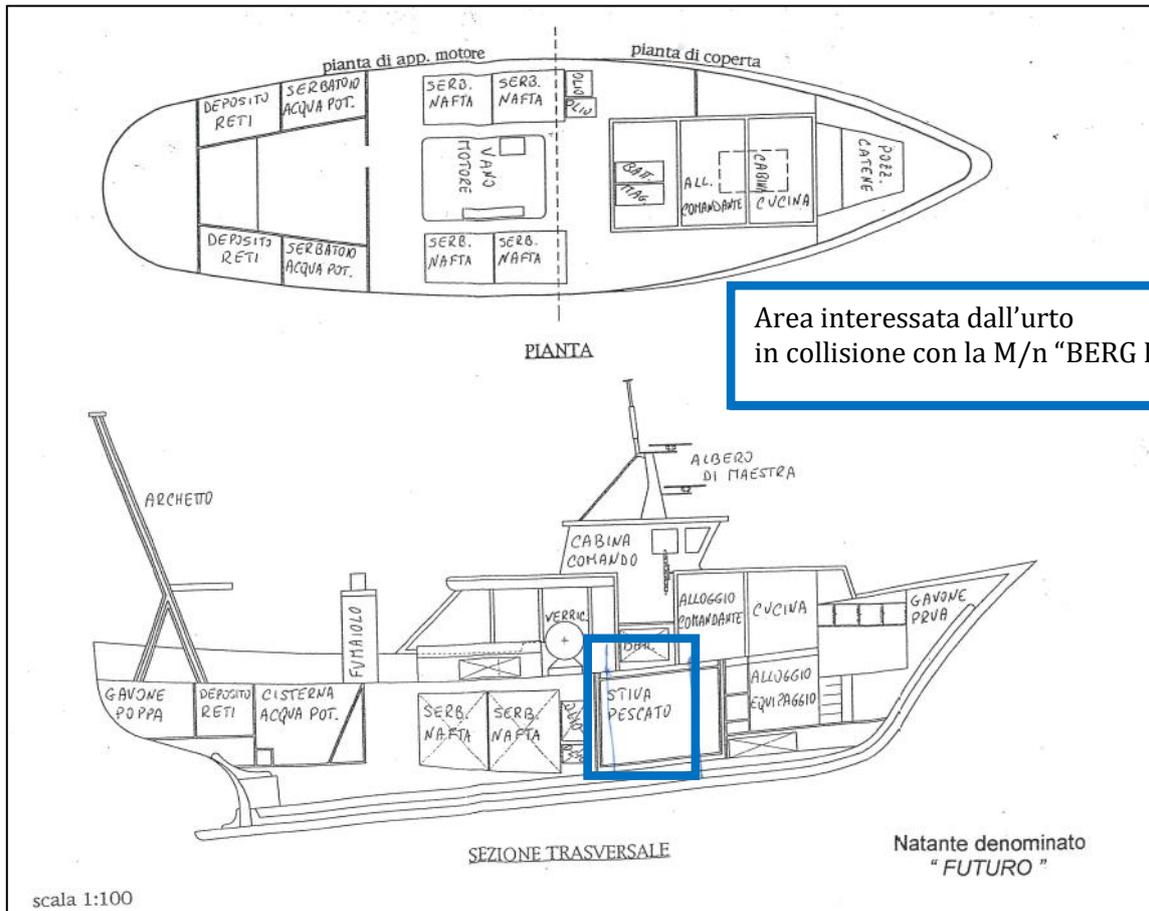
Figura n. 8 – Area del M/p “FUTURO” interessata dall’urto in collisione

Secondo quanto riscontrato in occasione della verifica subacquea del peschereccio affondato, la collisione ha determinato uno “squarcio sul lato destro in direzione della cabina di comando, della quale mancava totalmente la paratia di destra ed erano ben visibili tutti gli apparati” (2).

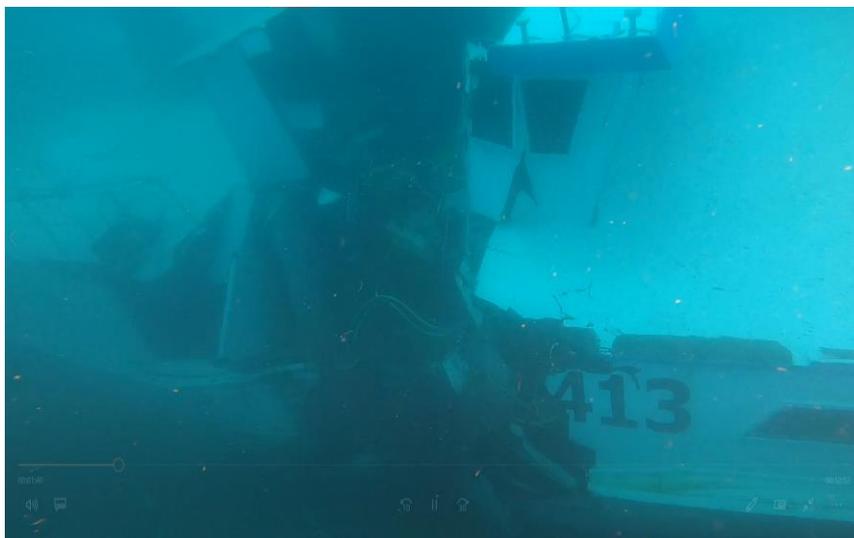
Nella successiva immagine, invece, viene riportata la ripresa subacquea dalla quale può meglio evincersi la dimensione della falla sullo scafo del M/p “FUTURO” a seguito della collisione.

Foto 2 – Ripresa subacquea della zona del M/p “FUTURO” interessata dalla collisione
(fonte: relazione di inchiesta sommaria realizzata della Capitaneria di Porto di Rimini)

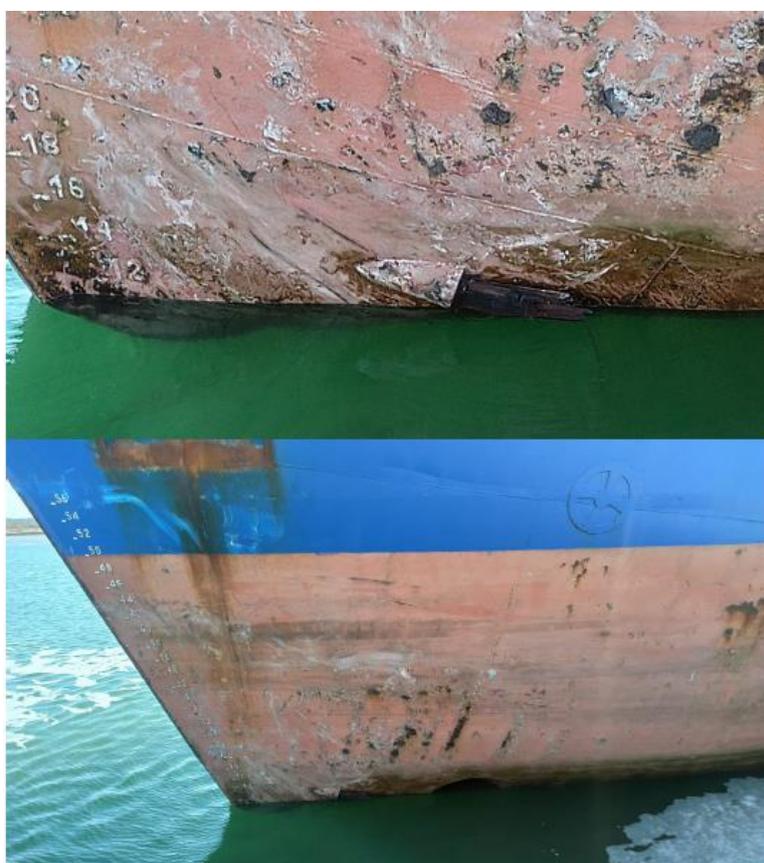
Foto 3 – Area del M/n “BERG FJORD” interessata dalla collisione
(fonte: rapporto fotografico realizzato della Capitaneria di Porto di Ravenna)

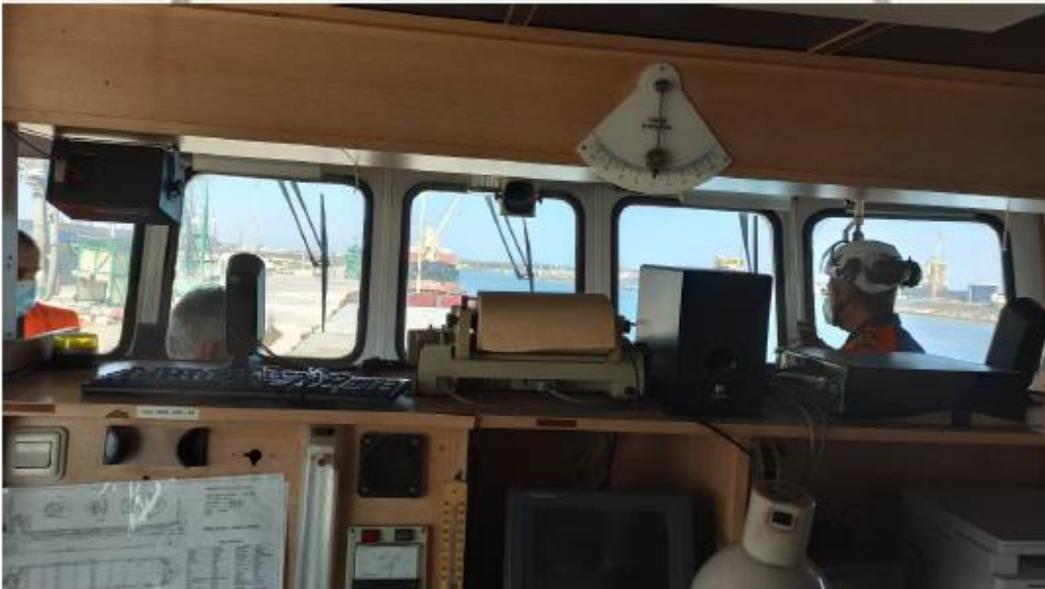
Foto n. 4 – Plancia M/N "BERGF JORD"

Particolarmente nelle ore notturne, ciò può determinare una non pronta lettura delle informazioni ricavabile dalla strumentazione di bordo (AIS e radar) ed una conseguente mancata risposta adeguata alla situazione di rischio potenziale di collisione.
