Ministero delle infrastrutture e dei trasporti

RELAZIONE D'INDAGINE

**INCIDENTE MORTALE SULLA FUNIVIA BIFUNE
IN SERVIZIO PUBBLICO ALPINO-MOTTARONE
NEL COMUNE DI STRESA (VB)
AVVENUTO IN DATA 23/05/2021**

13 luglio 2023

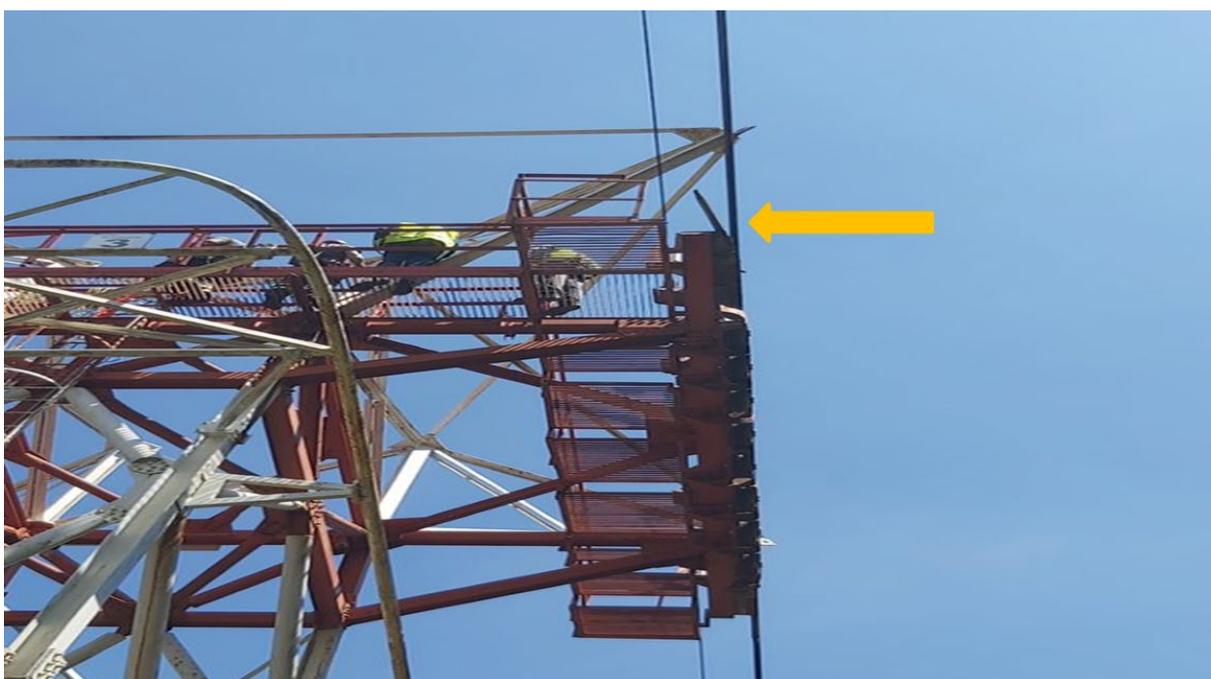
Foto 5 - Sostegno n.3: Carrelliera lato fune portante del veicolo 3 (vista dal basso rottame metallico cabina tra la portante e la scarpa appoggio freccia arancio) (Fonte DiGIFeMa).

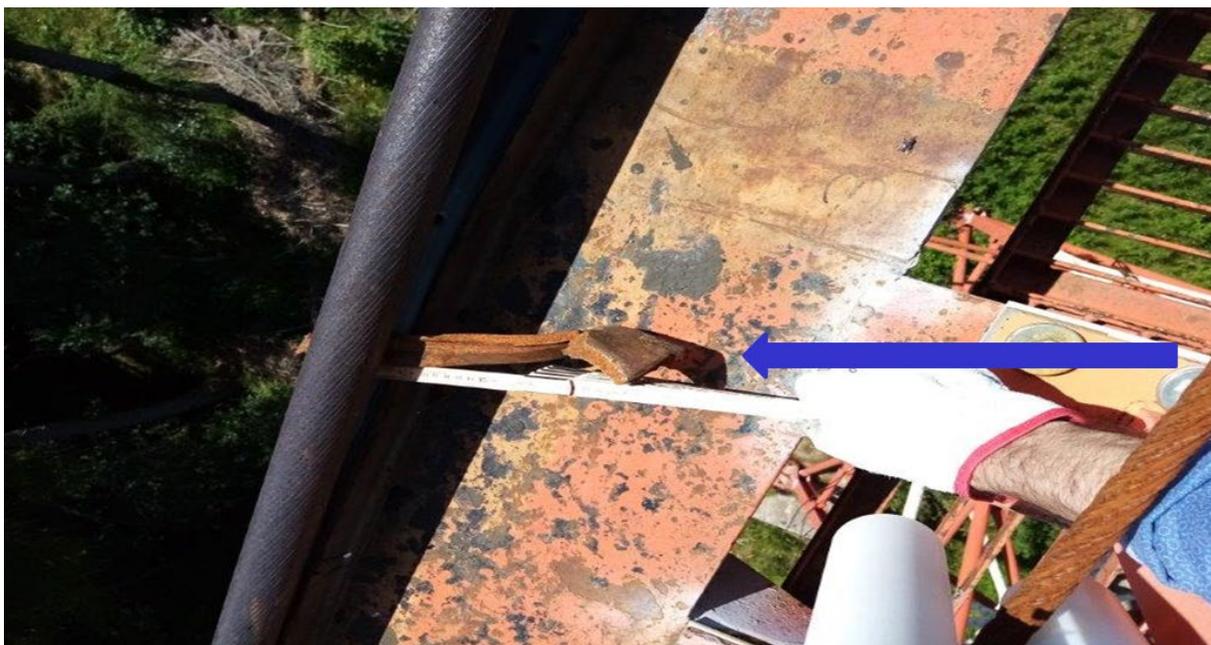
Foto 6 - Parte metallica di lunghezza 250 mm del carrello della cabina 3 incastrata tra la scarpa e la portante lato veicolo 3 (freccia blu) (Fonte DiGIFeMa).

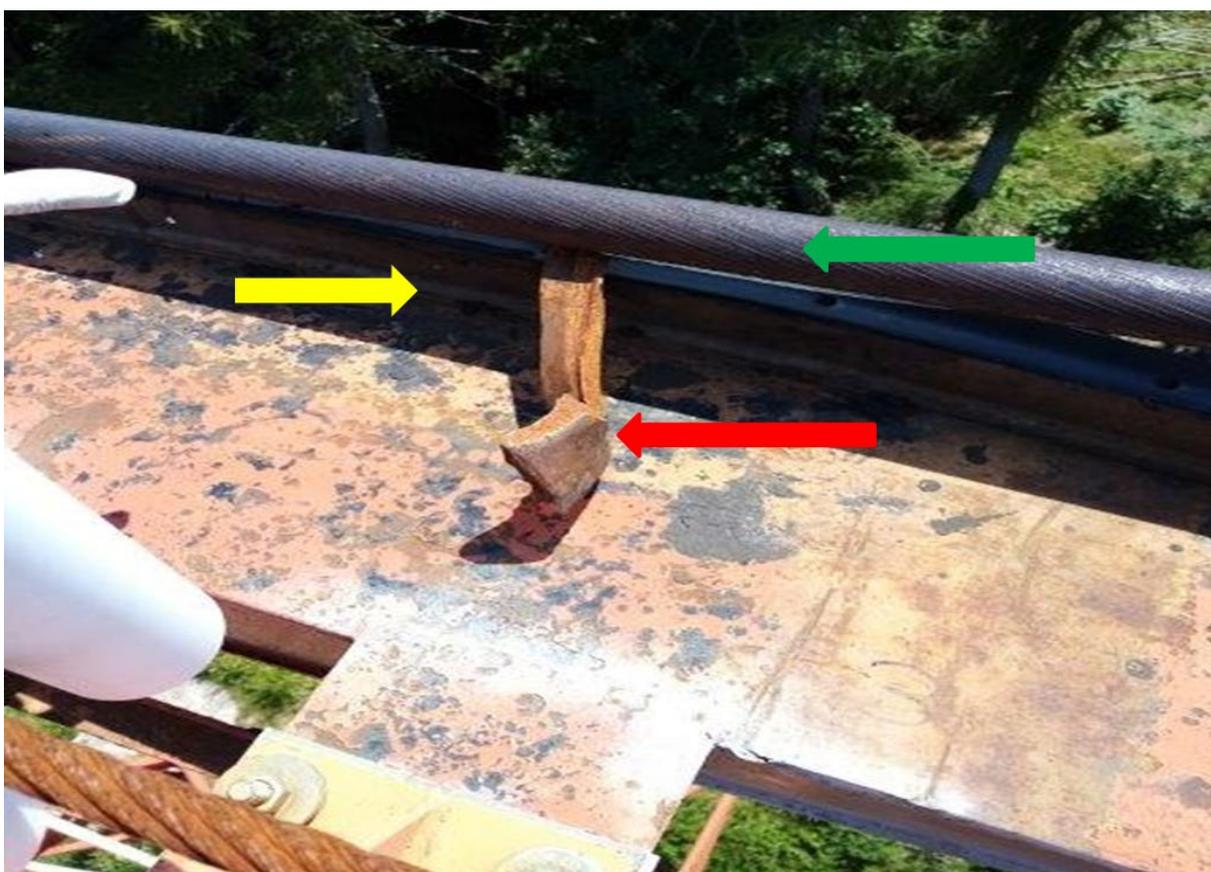
Foto 7 - Parte metallica di lunghezza 25 mm del carrello della cabina 3 (freccia rossa) incastrata tra la scarpa (freccia gialla) e la portante lato veicolo 3 (freccia verde) (Fonte DiGIFeMa).

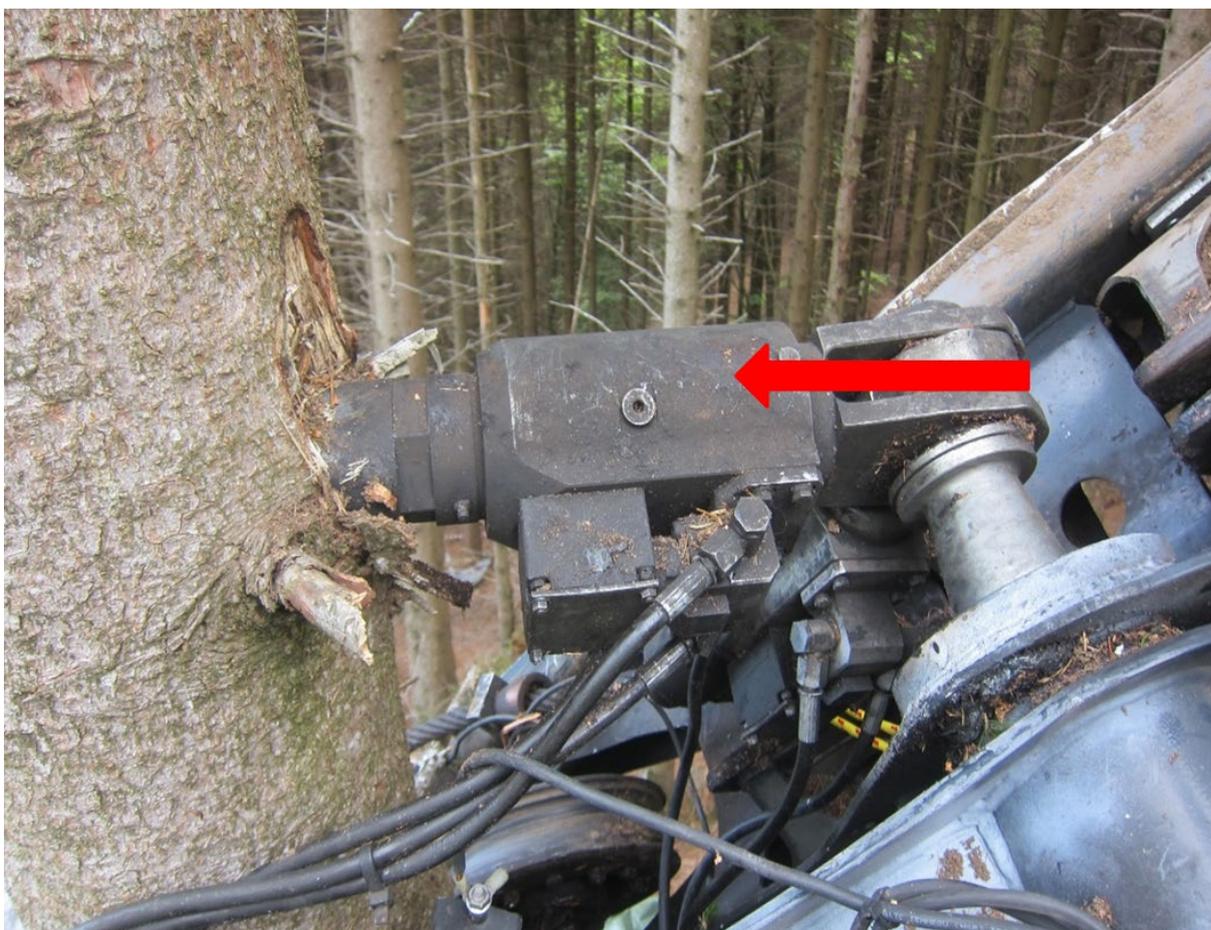
Foto 9 - Corpo della testa fusa della traente superiore (freccia rossa) infissa nel tronco dell'albero che ha arrestato il rotolamento della cabina (Fonte DiGIFeMa).

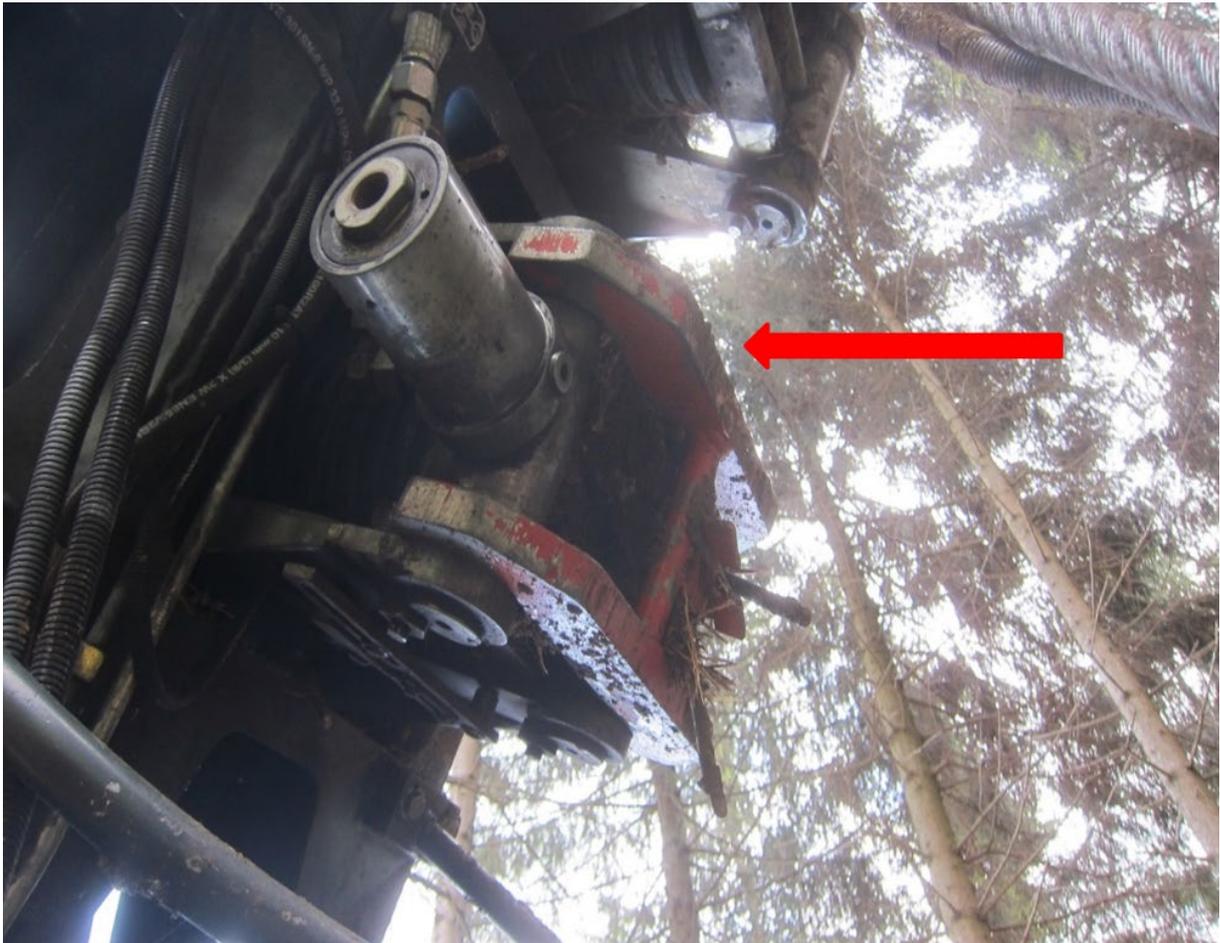
Foto 10 - Forchettone (di colore rosso) installato su una morsa del carrello cabina n.3 del freno sulla portante che ha impedito la chiusura del freno per la rottura della fune traente (fonte DiGIFeMa).

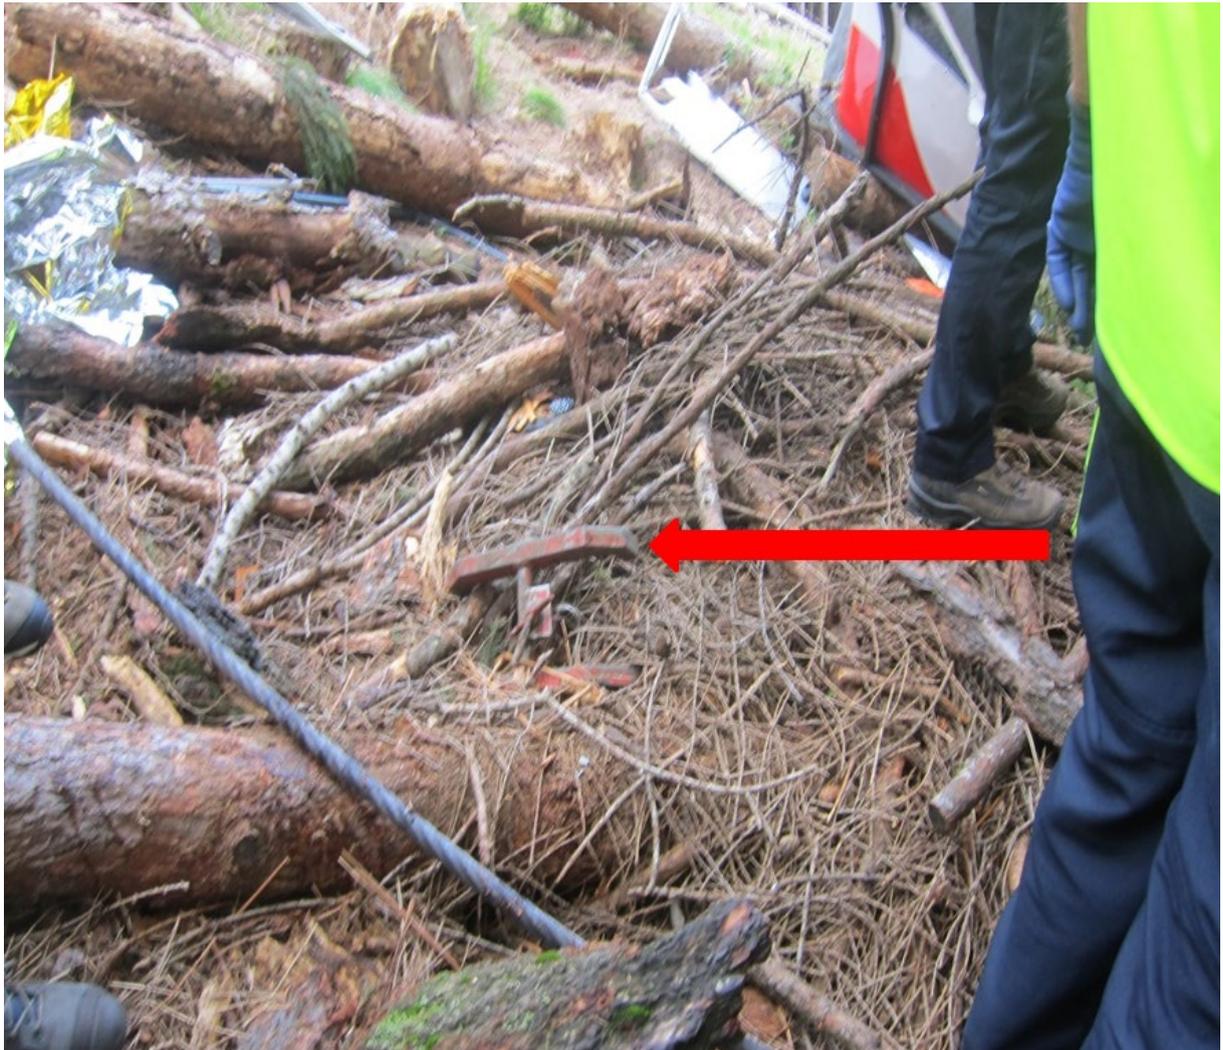
Foto 11 - Forchettone (colore rosso) installato sulla seconda morsa del carrello del freno sulla portante e caduto al suolo dopo l'urto contro l'albero. Anche questo dispositivo ha impedito la chiusura della seconda morsa del freno sulla portante per la rottura della fune traente (Fonte DiGIFeMa).

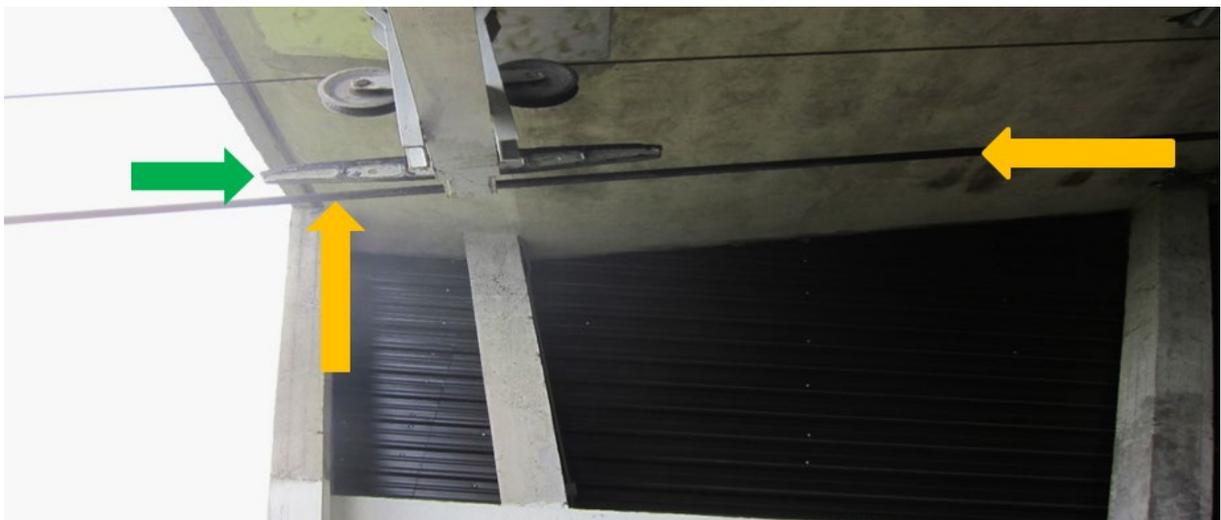
Foto 18 - Stazione di Rinvio e Tensione Mottarone: la portante (freccia arancione) della linea della cabina 3, a seguito della rottura della traente è uscita dalla scarpata (freccia verde) della guida della fune di stazione (Fonte DiGIFeMa).

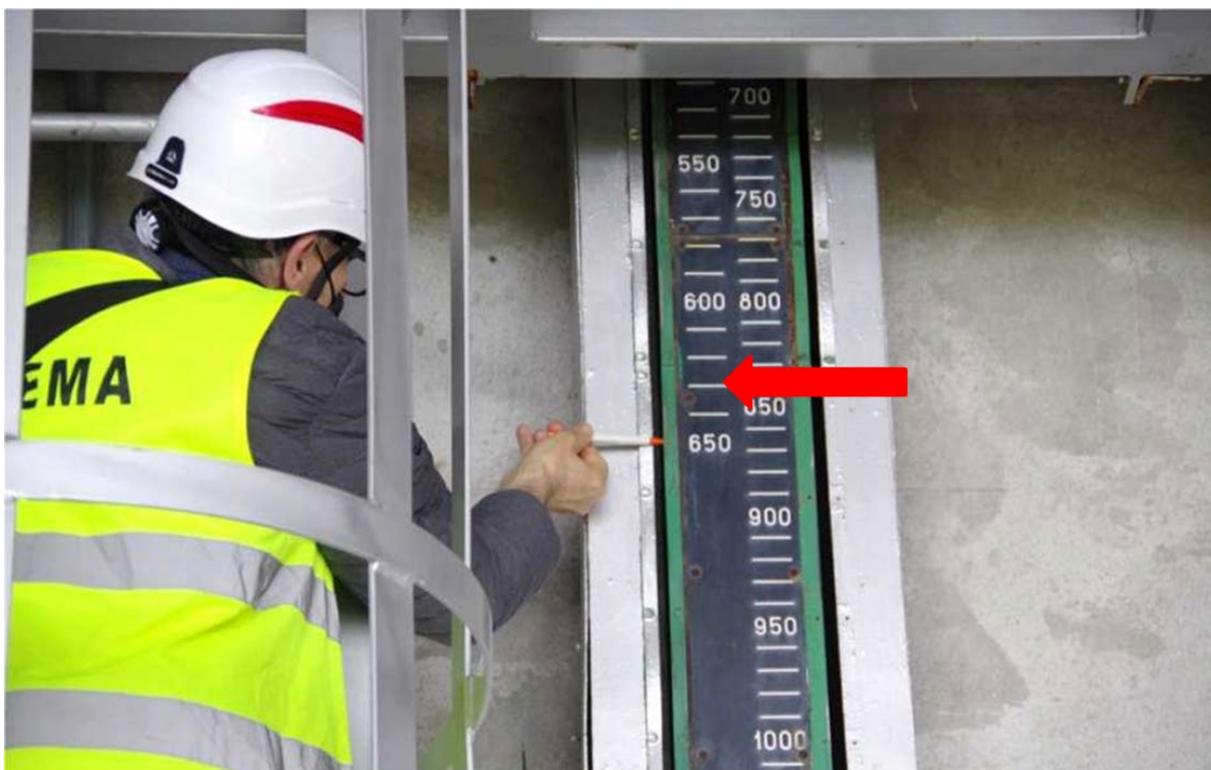
Foto 20 - Particolare delle scale graduate: a sx la scala graduata di escursione del contrappeso della fune traente superiore (freccia rossa), la posizione limite dell'asta pari a 650 cm, segni di sfregamento tra l'indice 600 cm e l'indice 550 cm

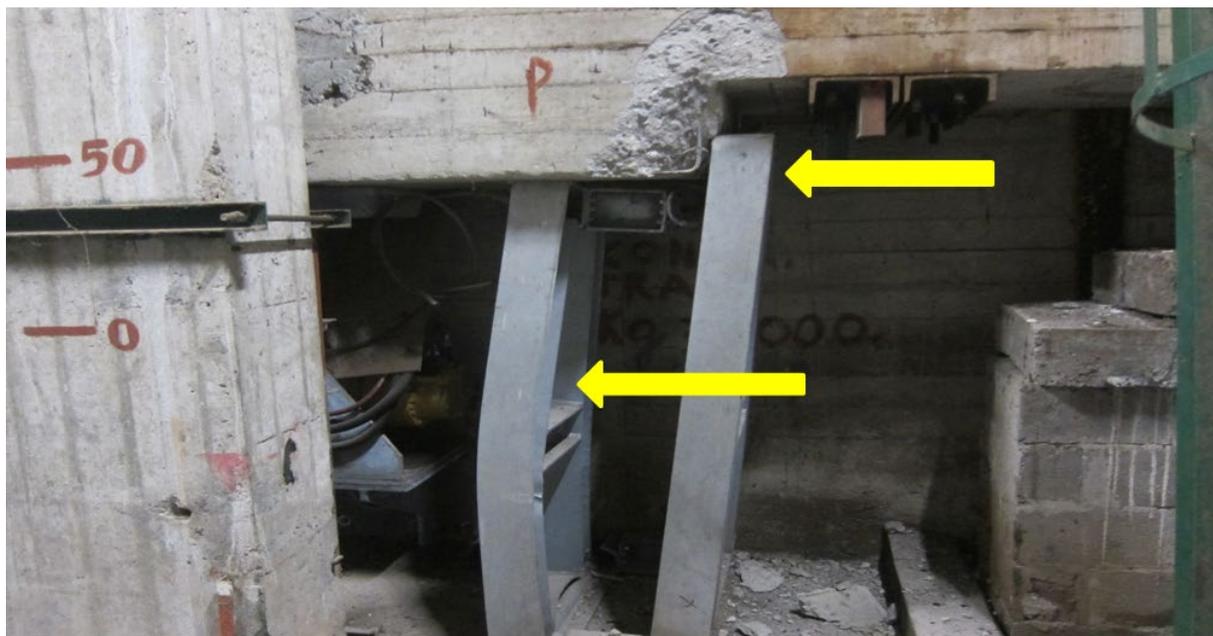
Foto 21 - Contrappeso della fune traente collassato su appoggi (frecche gialle) a seguito della rottura della fune traente (Fonte DiGIFeMa)

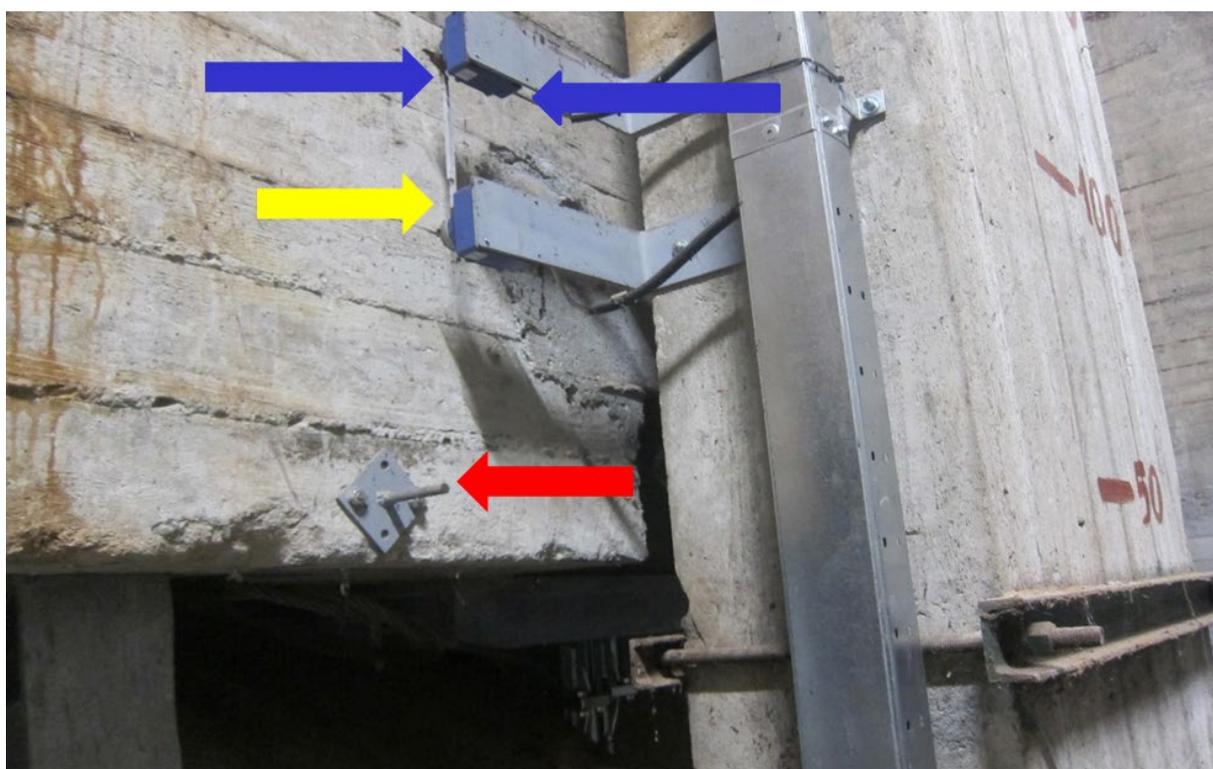
Foto 22 - Contrappeso traente collassato: 1° fine corsa bistabile di allarme (frecche blu); 2° fine corsa monostabile di arresto del freno urgenza (freccia gialla); riscontro metallico (freccia rossa) (fonte DiGIFeMa 01/06/2021).

Le foto 22 - 23 e la figura 23.2 illustrano la configurazione dei due finecorsa del contrappeso della fune traente superiore rilevata nel corso del sopralluogo sull'impianto effettuato dalla Commissione il giorno 1° giugno 2021. La figura 23.1 rappresenta il principio di funzionamento corretto dei fine corsa inferiori del contrappeso.

Come si può notare, il finecorsa bistabile è ruotato di 180° e il finecorsa monostabile è ruotato di 90° in senso orario. Questa configurazione neutralizza l'efficacia dei due finecorsa, infatti le rispettive barrette 2 e 3 non hanno la possibilità di essere attivate dal riscontro metallico durante l'escursione del contrappeso; pertanto, non sono nelle condizioni di rilevare l'escursione del contrappeso verso il basso oltre la sua posizione limite inferiore per attivare l'allarme e l'arresto di urgenza dell'impianto né di ripristinare l'allarme quando il contrappeso si muove verso l'alto.

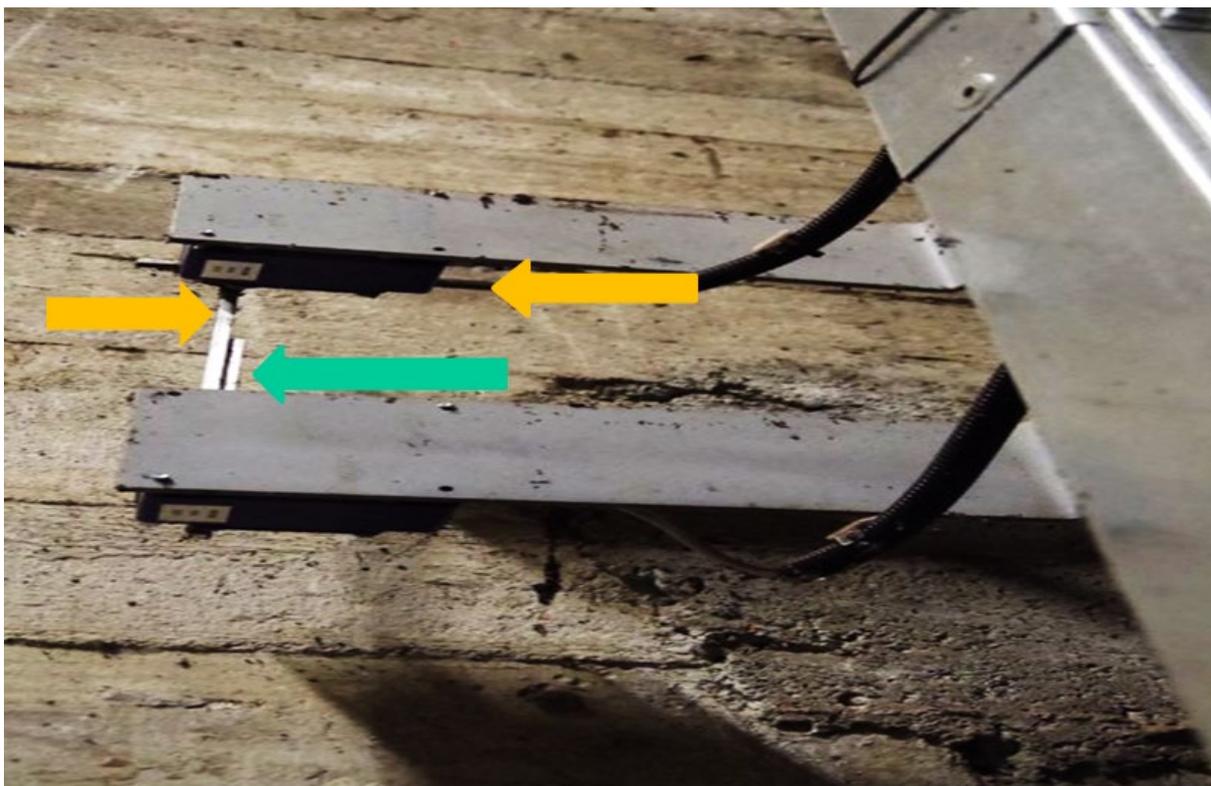
Foto 23 - Particolare del fine corsa bistabile a squadra a 90° per l'allarme (freccie arancio) e del fine corsa dell'arresto di urgenza (freccia verde). Entrambi risultano posizionati in modo da rendere inefficace il movimento discesa-salita del riscontro metallico posto al fondo del contrappeso (Fonte DiGIFeMa 01/06/2021).

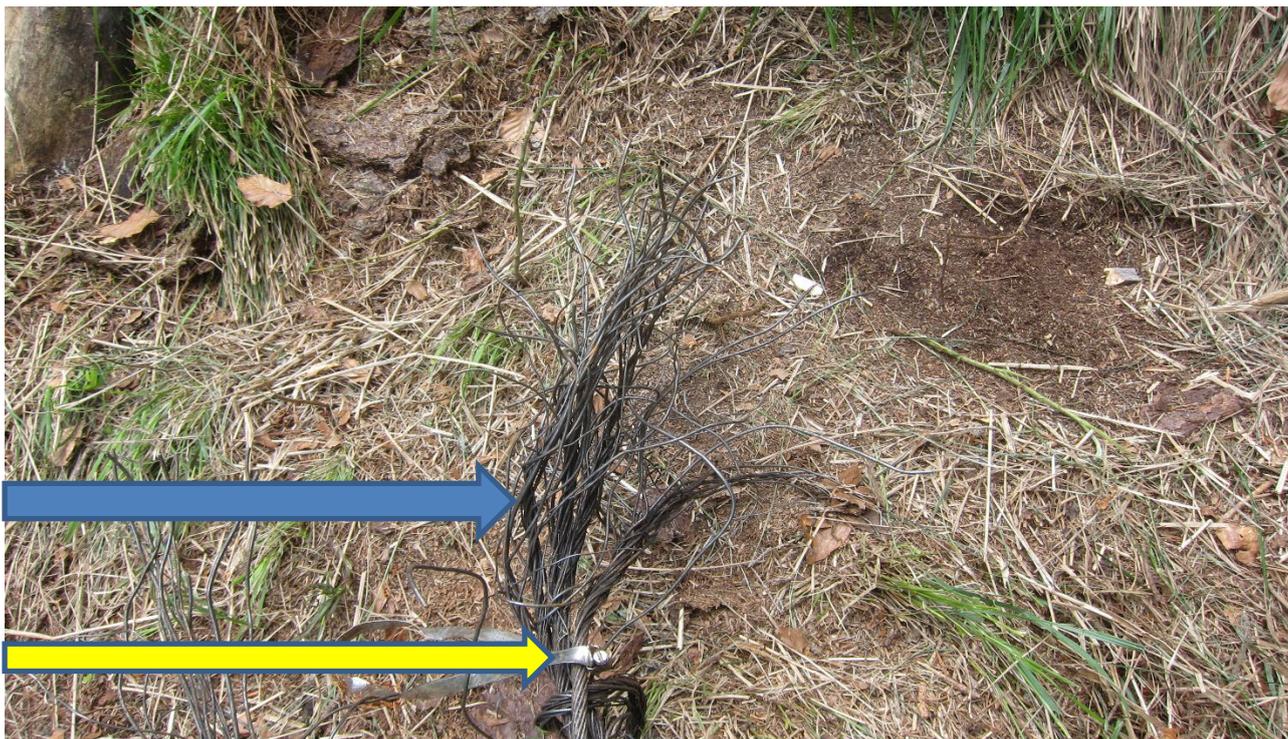
è stato possibile contare fisicamente i fili per distinguere numericamente il tipo di rottura. La valutazione visiva è quella che i fili con rottura a becco di flauto o a spiaggia provocati da fenomeni di fatica pregressi sono in rapporto di 2 su 3 rispetto ai fili che presentano rottura con strizione (foto 31-32). Il tratto della fune nei 20 m che precedono la rottura presenta una superficie asciutta con presenza di ossido di colore rosso, fili rotti esterni e allentamento dei trefoli provocati probabilmente dagli urti e schiacciamenti subiti dopo la rottura e al passaggio delle 4 pulegge di deviazione della fune tenditrice superiore. La presenza della placchetta induce a ritenere che la rottura della fune sia avvenuta nel tratto di ancoraggio alla testa fusa.

Foto 28 - Fune traente superiore nella zona di rottura; placchetta metallica per il circuito di sicurezza (freccia gialla) e i 6 trefoli aperti a pennello (freccia azzurra) - (fonte DiGIFeMa).

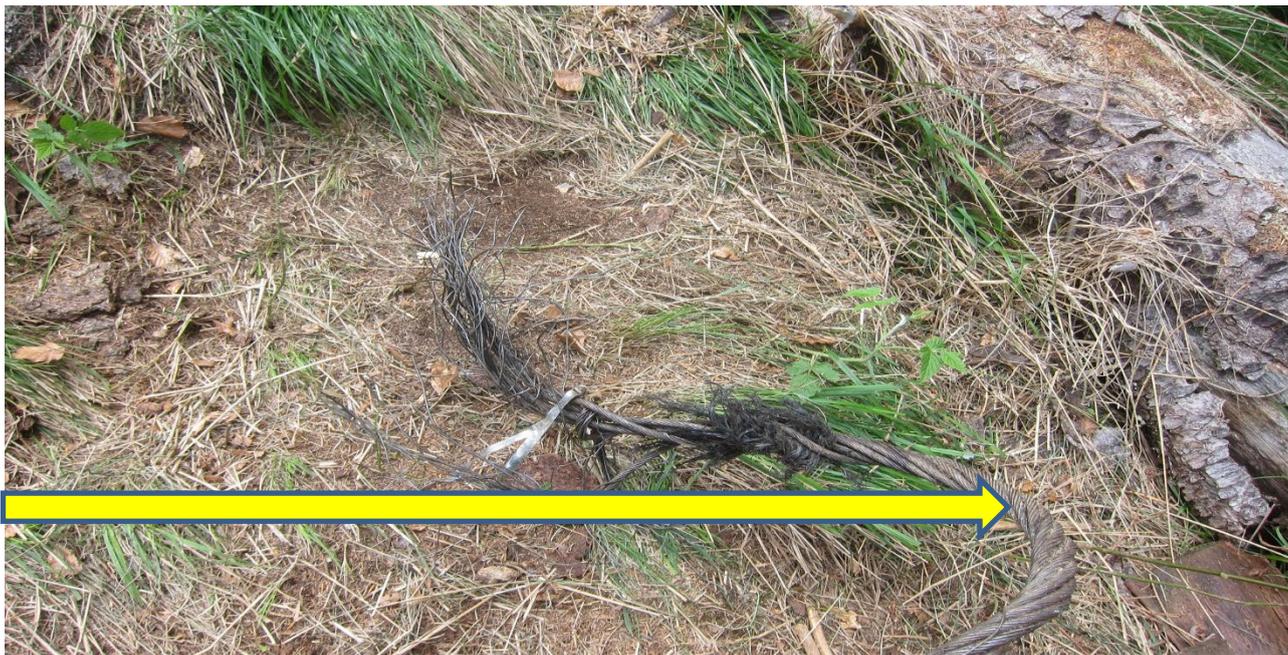
Foto 29 - Fune traente superiore nella zona di rottura, allentamento del passo di cordatura della fune (freccia gialla) - (fonte DiGIFeMa).

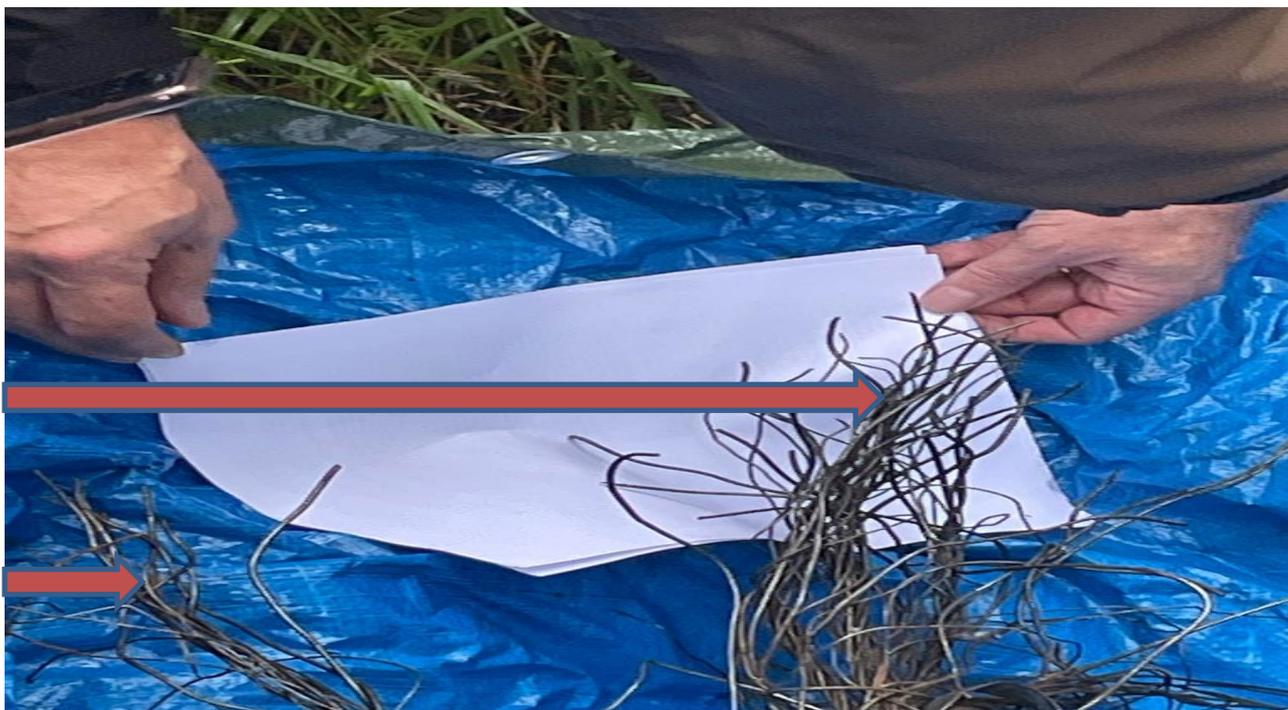
Foto 30 - Fune traente superiore nella zona di rottura dei fili con apertura a pennello dei trefoli e tracce di ossidazione (freccia amaranto) - (Fonte internet).

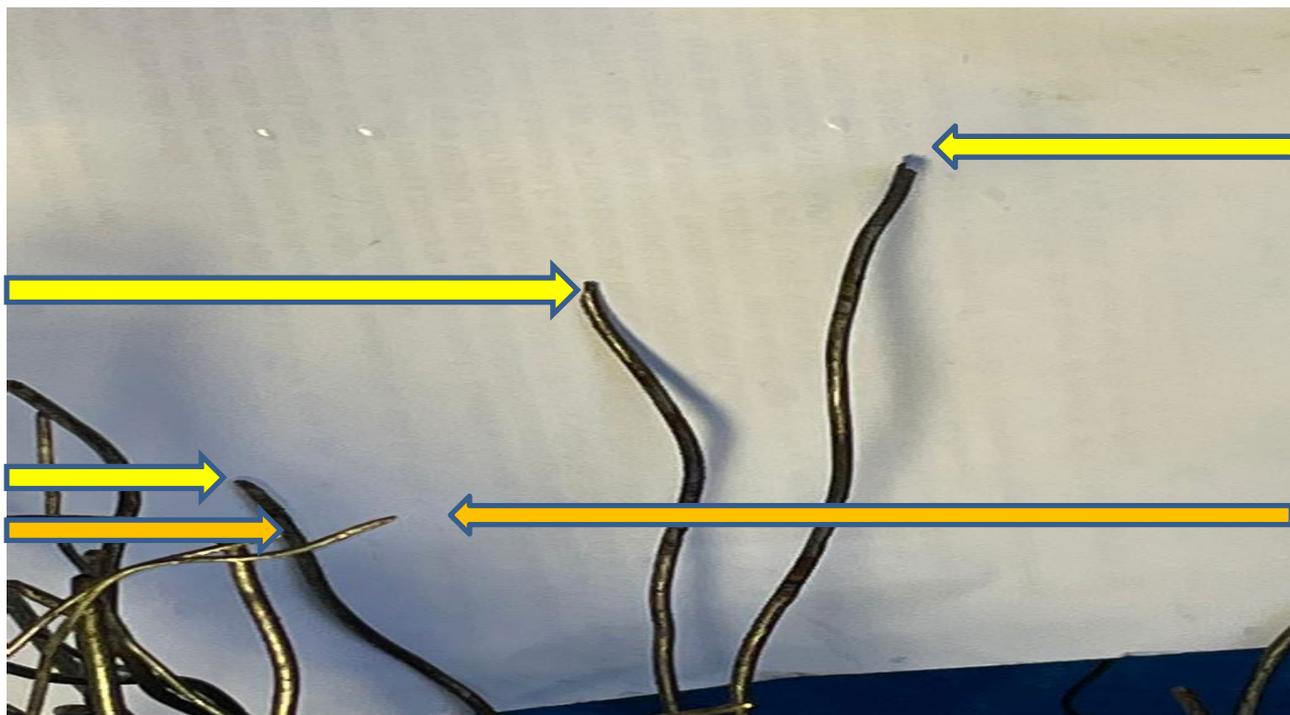
Foto 31 - Fune traente superiore fili con rottura a becco di flauto o a spiaggia (freccia gialla) fili con rottura a trazione o coppa di cono (freccia arancione) - (Fonte internet).

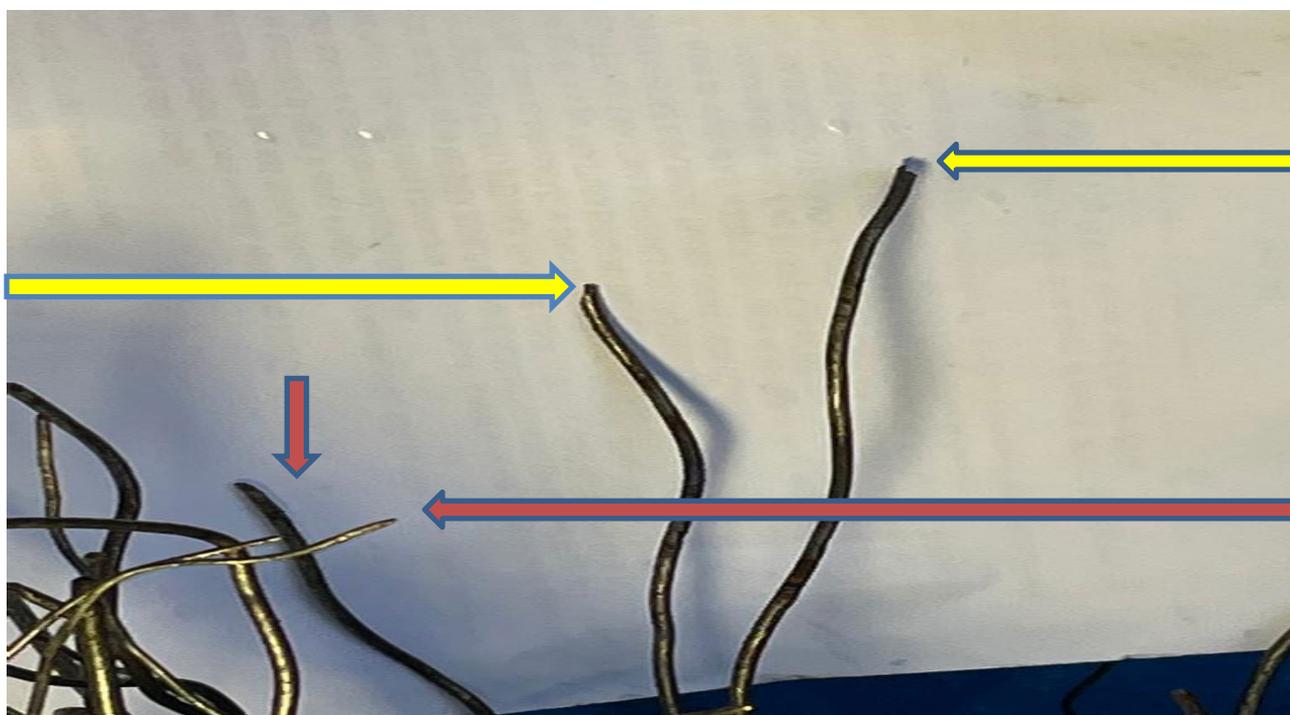
Foto 32 - Fune traente superiore particolare fili con rottura a becco di flauto o a spiaggia (freccia gialla) fili con rottura a trazione o a coppa cono (freccia arancione) - (Fonte internet).

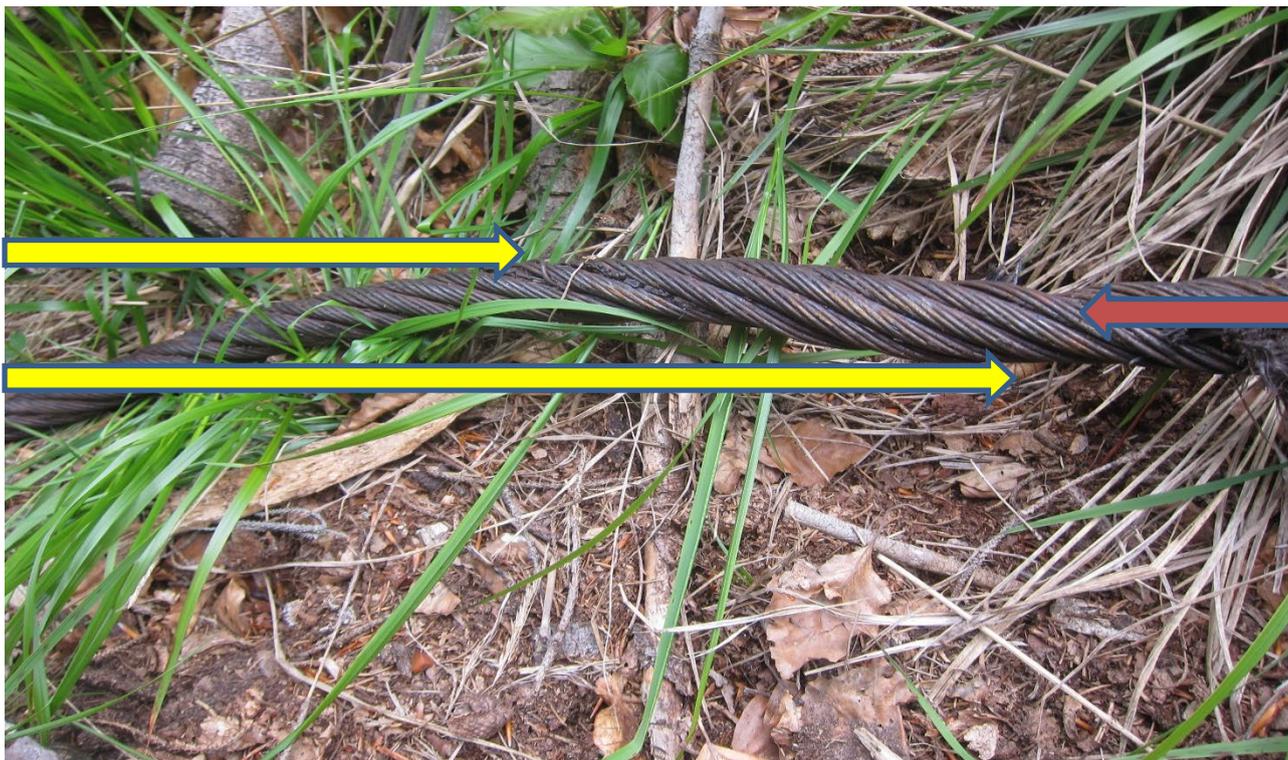
Foto 33 - Fune traente superiore precedente la zona di rottura (si nota allentatura del passo dei trefoli -freccia gialla e tracce di ossidazione- freccia amaranto) - (Fonte internet).
