RELAZIONE TECNICA

**sull'immobilizzazione prolungata di un treno TGV
avvenuta il 9 ottobre 2022
nel tunnel ferroviario del Fréjus a Modane (73)**

ottobre 2025

Titolo del documento : Rapporto tecnico d'indagine sul fermo prolungato di un treno TGV nel tunnel ferroviario del Fréjus a Modane

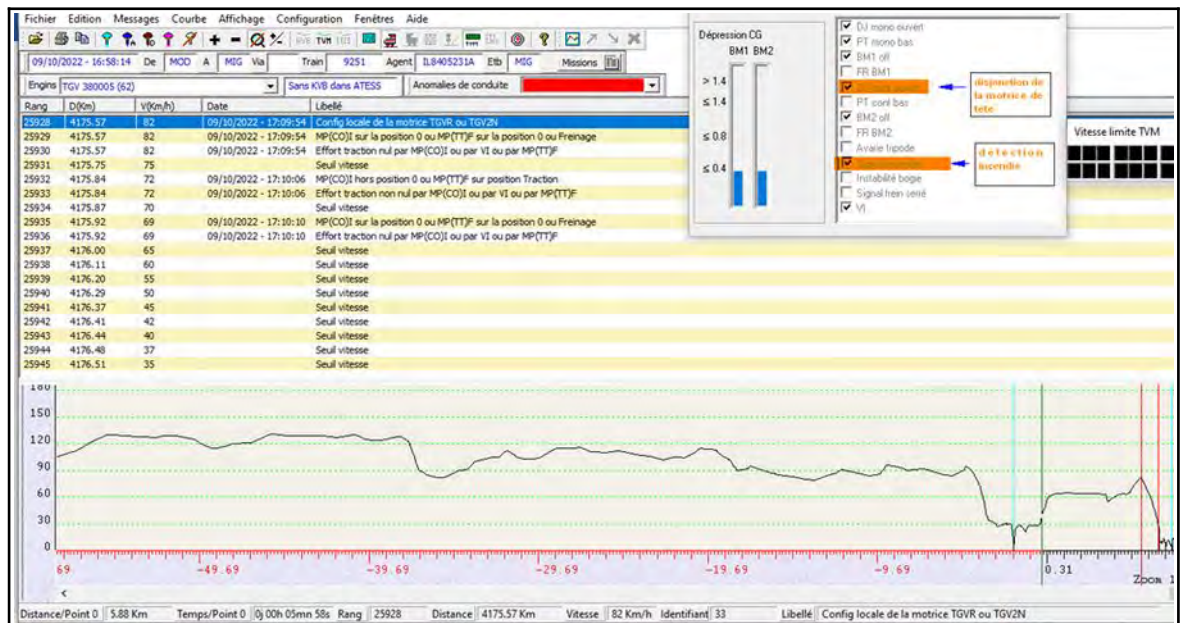
Figura 26: ATESS

Alle 17:09:54, al punto 4175,57 (ovvero 7,53 km dopo il punto di arresto del treno TGV nella stazione di Modane), scatta l'allarme antincendio e il treno si disaccoppia dalla motrice di testa (cfr. figura 26).

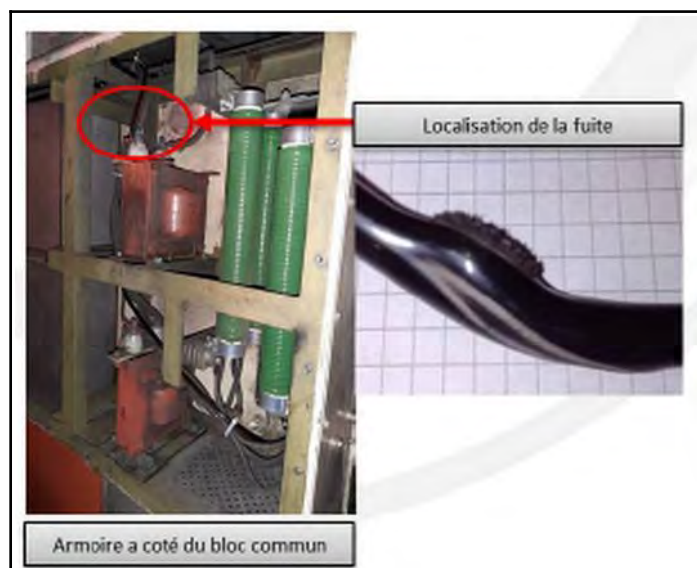
Figura 29: localizzazione della perdita nell'armadio del blocco comune (fonte SNCF Voyageurs TGV)

Questo rilevamento provoca automaticamente l'interruzione dell'alta tensione (apertura degli interruttori automatici) e l'isolamento dei motori.

A Modane, il team del TSEE sostituisce il pezzo di tubo forato. Il treno viene rimesso in servizio e riportato senza alcuna restrizione.

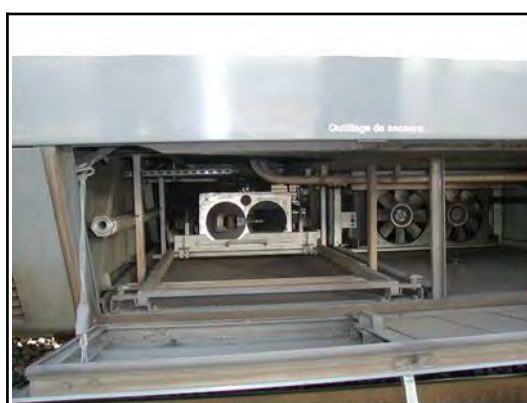
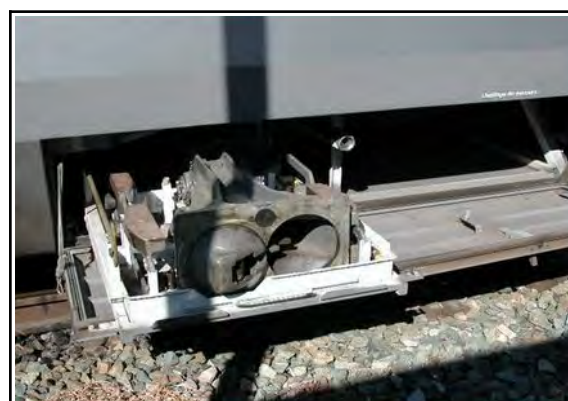
Figura 30: accoppiamenti di soccorso localizzati sul lato della motrice 380005 (a sinistra) e della motrice 380006 (a destra) (foto SNCF Voyageurs)

Infatti, a seguito della manutenzione, è emerso che l'accoppiamento di emergenza della motrice di coda 380006 era inutilizzabile, rendendo impossibile il traino del TGV. Di conseguenza, il macchinista e il personale della locomotiva di soccorso hanno dovuto prendere l'accoppiamento di emergenza della motrice di testa 380005, trasportarlo fino alla motrice 380006, smontare il gancio e montare quello della motrice di testa sulla motrice di coda per poter trainare il TGV con la locomotiva di soccorso. Queste manovre hanno ritardato il soccorso del treno.

Su quest'ultimo punto, gli investigatori ritengono che entrambi i ganci di soccorso debbano essere disponibili e funzionanti per consentire le operazioni di soccorso di un treno. Questo punto deve essere oggetto di particolare attenzione durante i controlli effettuati in fase di manutenzione.

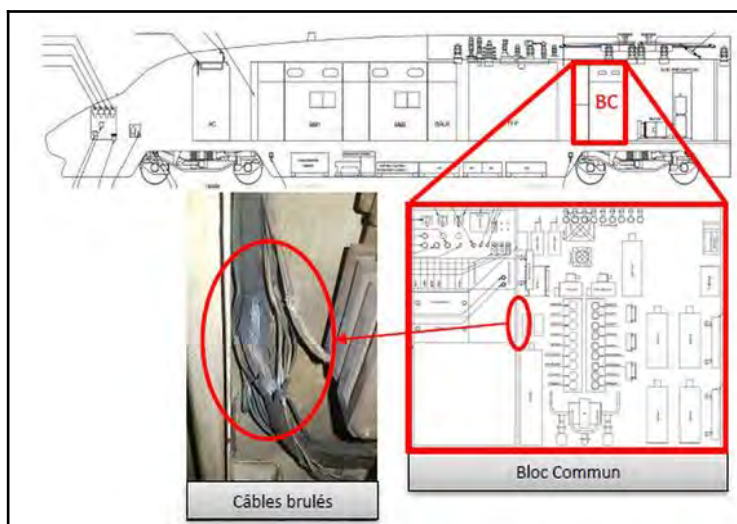
Figura 31: localizzazione dei cavi bruciati nell'armadio del blocco comune (fonte SNCF Voyageurs TGV)

Il team del TSEE ripara il circuito di rilevamento incendi. Durante l'ispezione del blocco comune (vedi figura sotto), si riscontra che un cavo HT è bruciato. La motrice è fuori servizio.

Lo scenario presentato dal manutentore per l'inconveniente del 16 ottobre 2022 è il seguente: il diodo va in cortocircuito. Questo guasto provoca una sovracorrente nel circuito HT. I cavi HT si surriscaldano e i contatti di potenza si incollano. I cavi HT e i cavi BT adiacenti si distruggono progressivamente. Questo surriscaldamento provoca l'apertura del circuito di rilevamento incendi.

Il treno viene riportato in officina per una perizia completa e la riparazione.

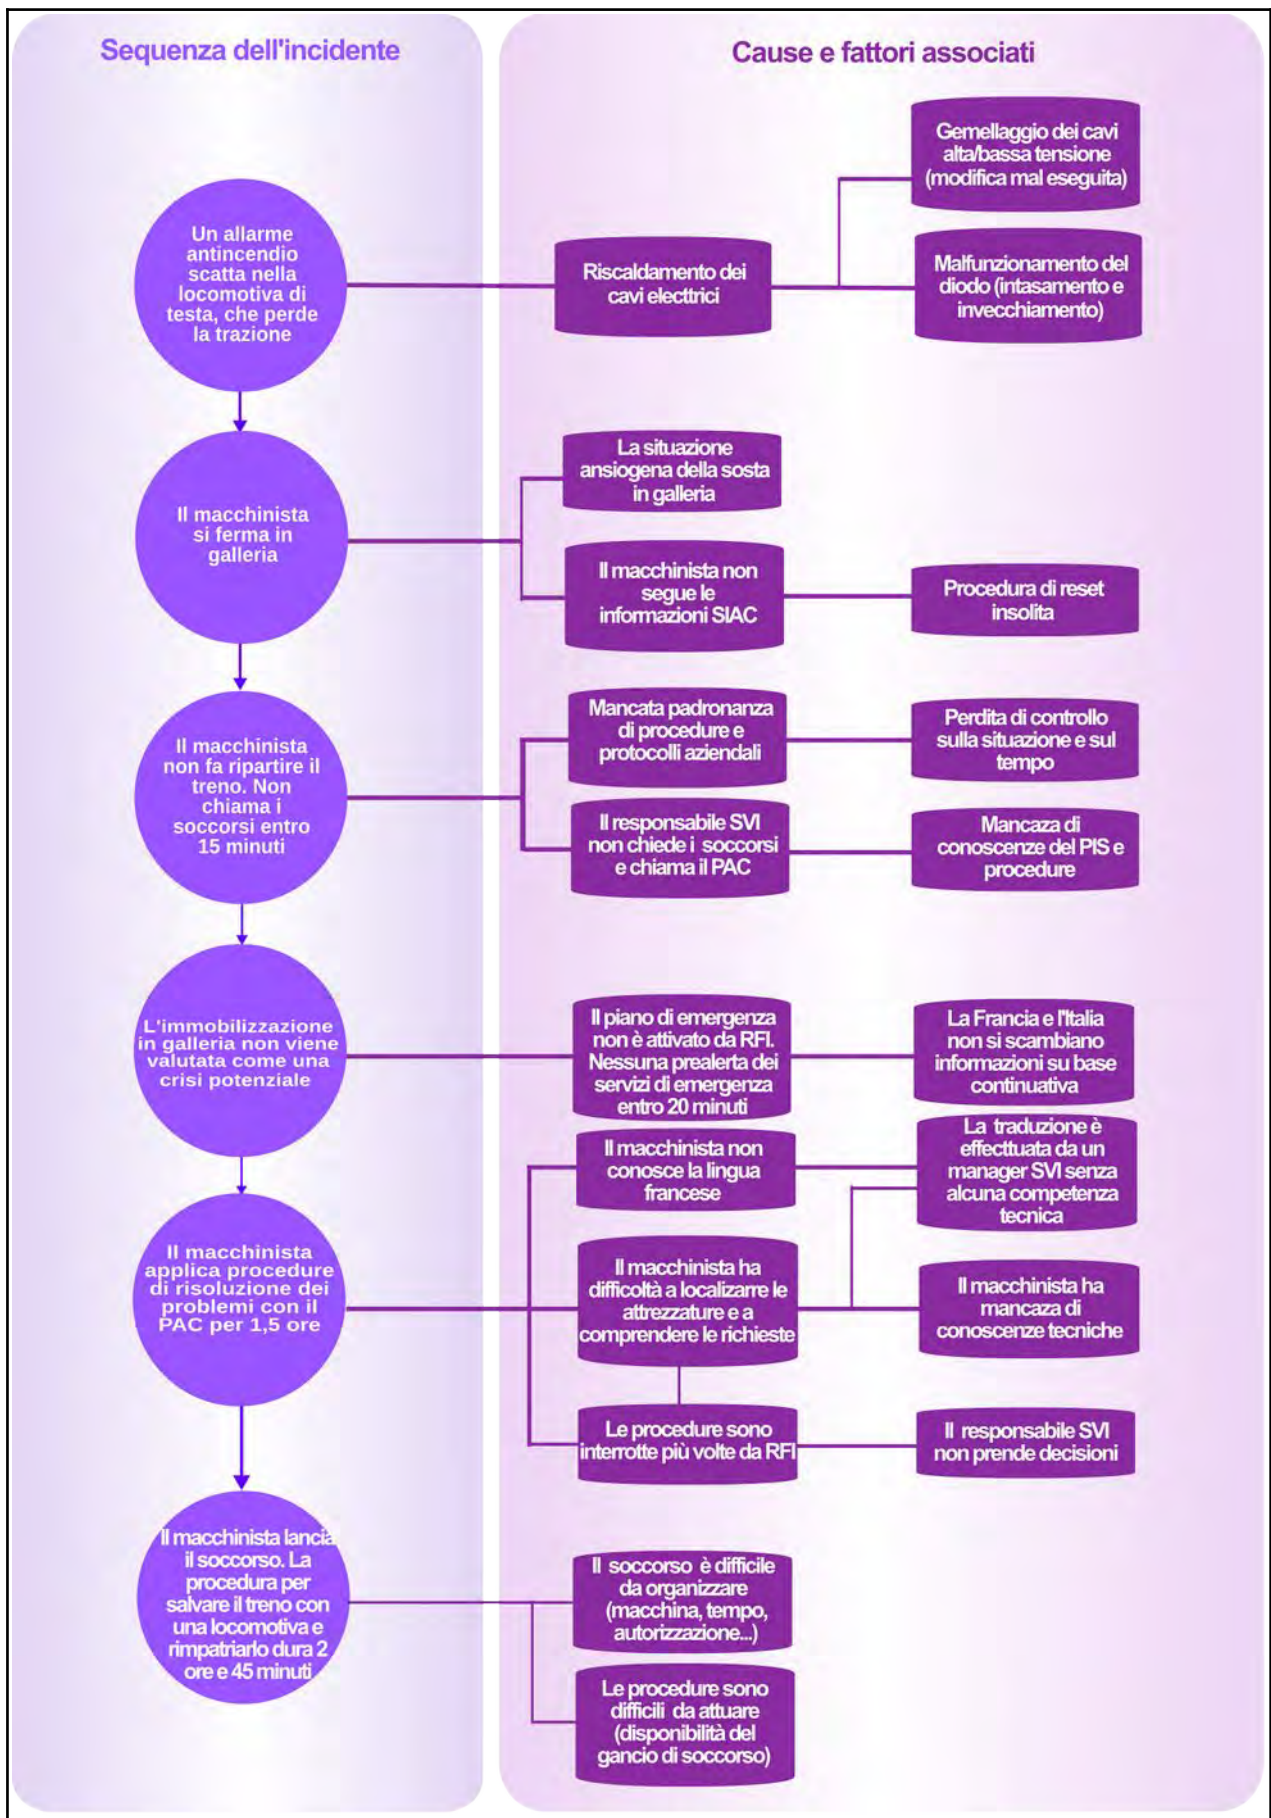
Figura 32: albero dei guasti

Le indagini condotte consentono quindi di elaborare il grafico seguente, che sintetizza lo svolgimento dell'inconveniente e ne identifica le cause e i fattori associati evidenziati dal BEA-TT e dalla DiGIFeMa. Ogni riga sulla destra indica un nesso causale.
