## **RAPPORTO FINALE DI INCHIESTA**

**NAUFRAGIO RIMORCHIATORE FRANCO P  
A LARGO DI BARI IN DATA 18 MAGGIO 2022**  
*(IDENTIFICATIVO EMCIP: 2022/017585)*

29 settembre 2025

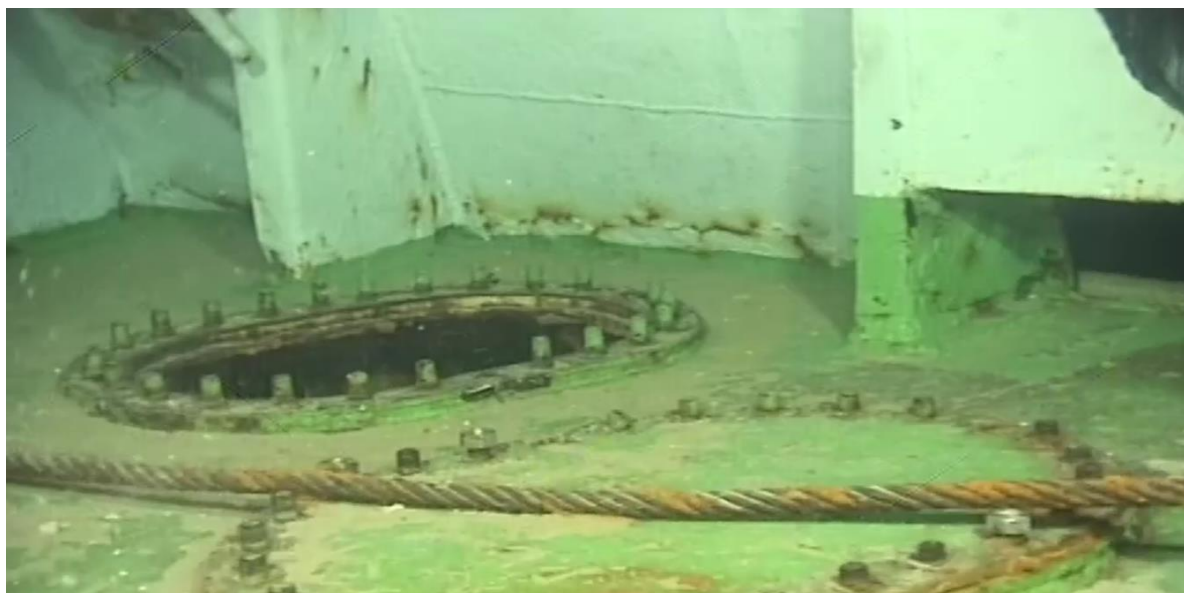
*Figura 6 – Poppa del FRANCO P con 2 portelli stagni aperti\_ lato sinistro ponte coperta*

**RM2022.0039-04:** Si raccomanda al Comando Generale delle Capitanerie di Porto di valutare l'emissione di provvedimenti atti a favorire il progressivo inserimento negli standard costruttivi delle nuove navi di sistemi di sensoristica applicati ai boccaportelli imbullonati e stagni all'acqua, presenti

sul ponte delle paratie. I sensori dovranno fornire segnalazioni visibili in plancia dello stato di apertura o chiusura dei boccaportelli.

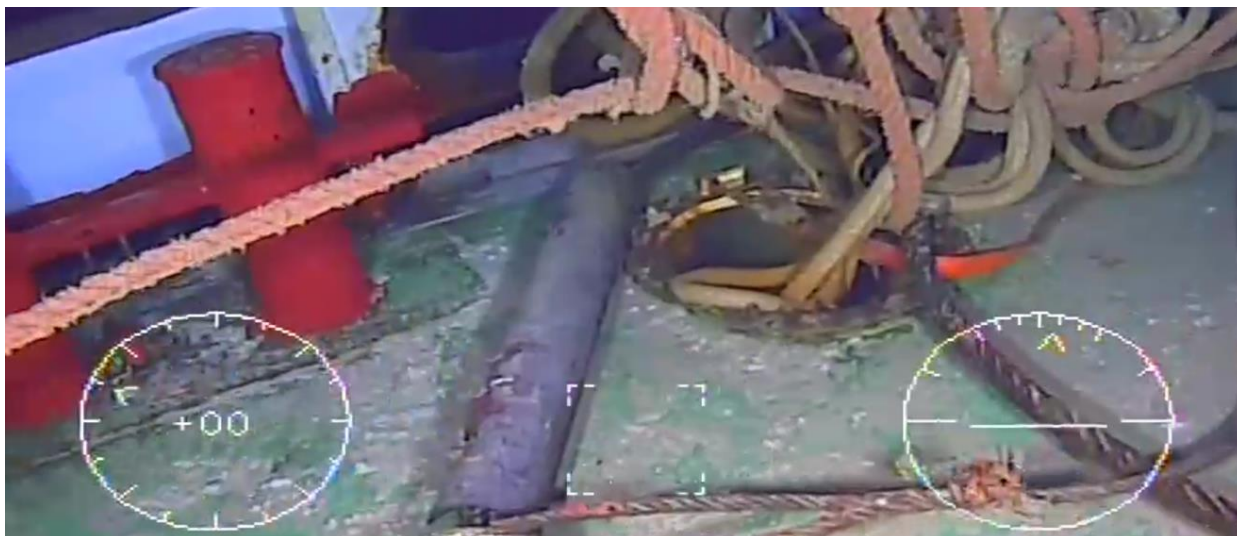
*Figura 7 – Poppa FRANCO P con 2 portelli stagni aperti \_ lato destro ponte coperta*

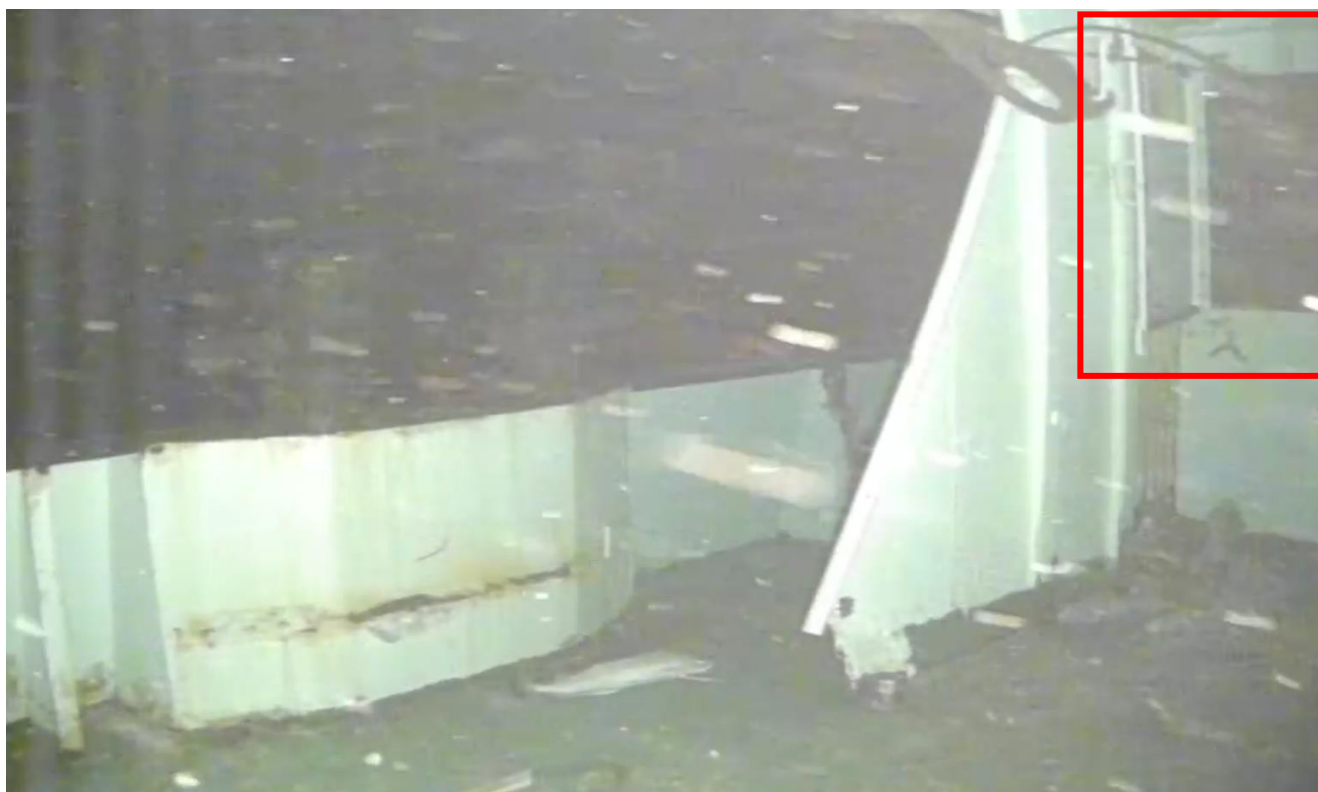
In Figura 8 viene riportato il fermo immagine di una ripresa video in cui è visibile (come evidenziato in figura) la presa d'aria per la ventilazione dei motori del rimorchiatore, posta sul lato sinistro della paratia di poppa del ponte di coperta. Anche questa presa d'aria, pur potendo rimanere aperta nelle fasi di navigazione, svolgerà un ruolo determinante per l'ingresso di acqua in sala macchine e la perdita di assetto del rimorchiatore.

*Figura 8 – Presa d'aria lato sinistro per ventilazione estrazione di macchina \_ponte di coperta*

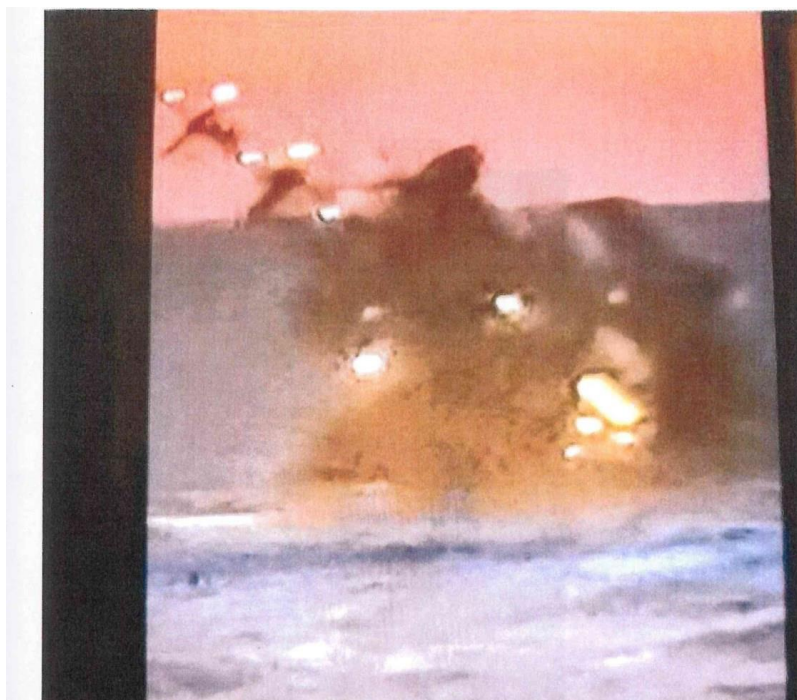
*Figura 10 – FRANCO P nel momento dell'affondamento*

Poco prima dell'affondamento, il R/R FRANCO P aveva la prua per NW (visibile ancora luce del crepuscolo serale - Figura 10) mostrando il fianco di dritta. Sino alle ore 20:50 il galleggiante AD3 era ancora collegato al R/R FRANCO P, tenuto conto che alle ore 20:50 l'alberetto del AD3 vibra secondo quanto riferito da un membro dell'equipaggio spiegando, in SIT del 07.09.2022, i fotogrammi prelevati dal sistema VDR dell'AD3.

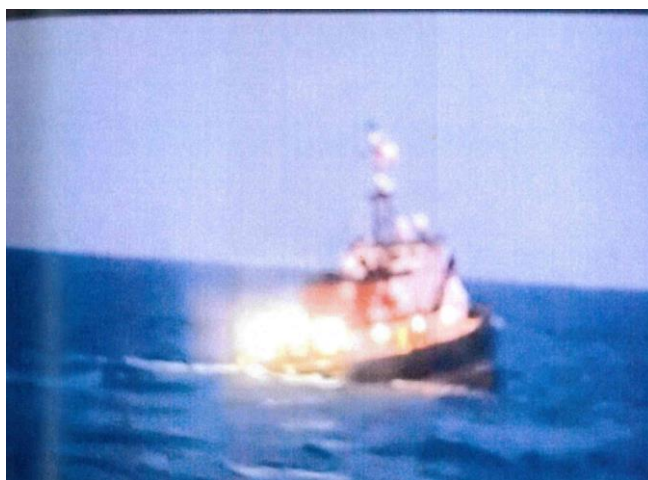
*Figura 12 – Forte appoppamento del R/R FRANCO P visto dall'AD3*

Nella figura 12 si notano le luci di coperta ancora accese, fatto che indicherebbe il diesel generatore ancora in moto e la sala macchine probabilmente non ancora interessata dall'allagamento progressivo.

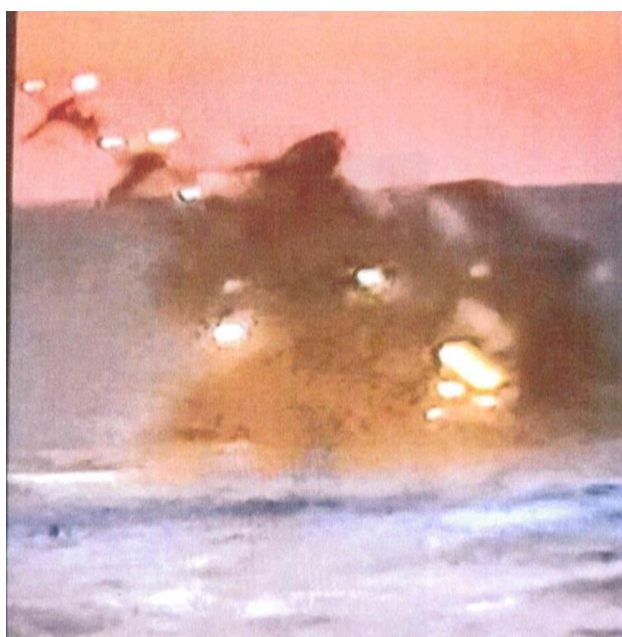
*Figura 13 – Fase di affondamento del R/R FRANCO P da cui si evidenziano i colori del crepuscolo*

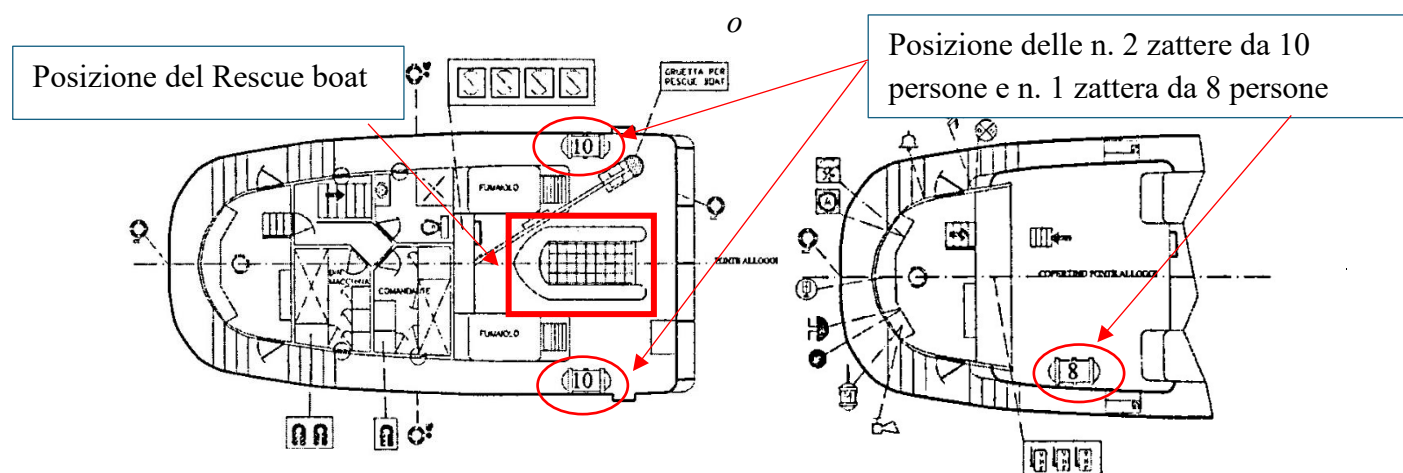
Figura 19 – Estratto del piano di sistemazione mezzi di salvataggio

Il piano di sistemazione dei mezzi di salvataggio prevedeva a bordo tre zattere autogonfiabili ed il rescue boat; le certificazioni e dichiarazioni rilasciate nelle SIT ne confermano la presenza, ma ne sono state rinvenute solo due. Il Rescue Boat in dotazione al R/R FRANCO P non è stato mai ritrovato e neppure rinvenuto a bordo del relitto, dalle riprese effettuate dal ROV il giorno 07.12.2022. Le tre zattere autogonfiabili presenti a bordo del rimorchiatore erano conformi alla norma, ovvero con revisioni in corso di validità (documentazione fornita dalla Capitaneria di Porto di Bari). Le loro posizioni a bordo si possono vedere dal Piano Sistemazione Mezzi di Salvataggio vidimato ex art. 35 DPR 435/91. Tali posizioni sono state riscontrate coerenti con il Piano art. 35, vista la presenza delle relative selle, in sede di ispezione subacquea con ROV del 07.12.2022.
