MINISTERO DELLE INFRASTRUTTURE E DEI TRASPORTI

Direzione Generale per le Investigazioni Ferroviarie e Marittime

***RAPPORTO FINALE DI INCHIESTA SU
COLLISIONE TRA LA M/N "MIKA" ED IL M/P "LUGARAIN"
CON AFFONDAMENTO DEL M/P "LUGARAIN"
IN DATA 19 OTTOBRE 2022 AL LARGO DI RAVENNA
(rif. EMCIP 2022/018917)***

ROMA, 27 novembre 2023

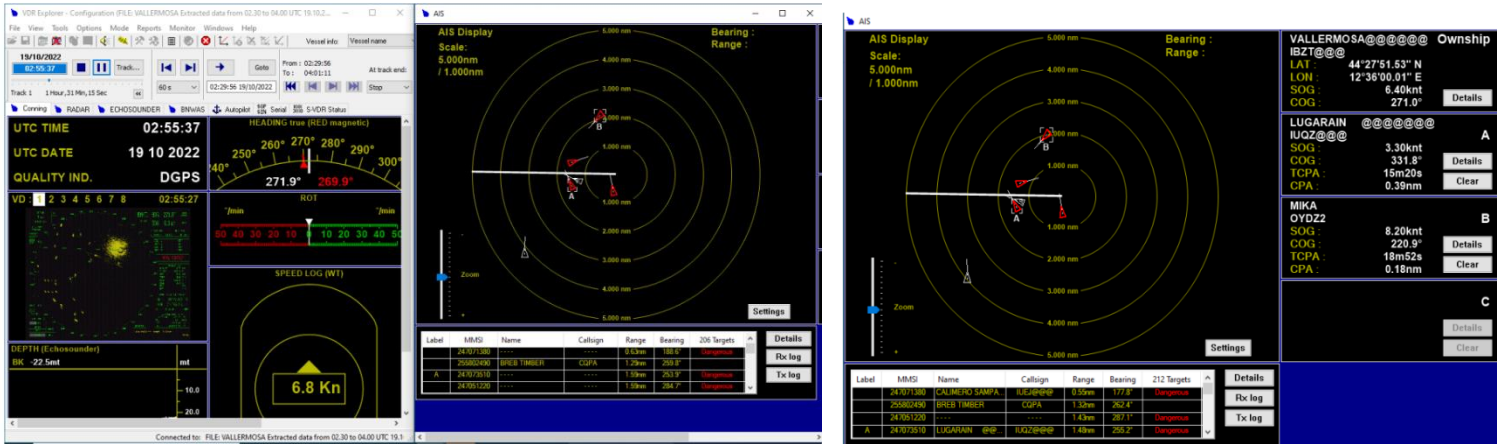
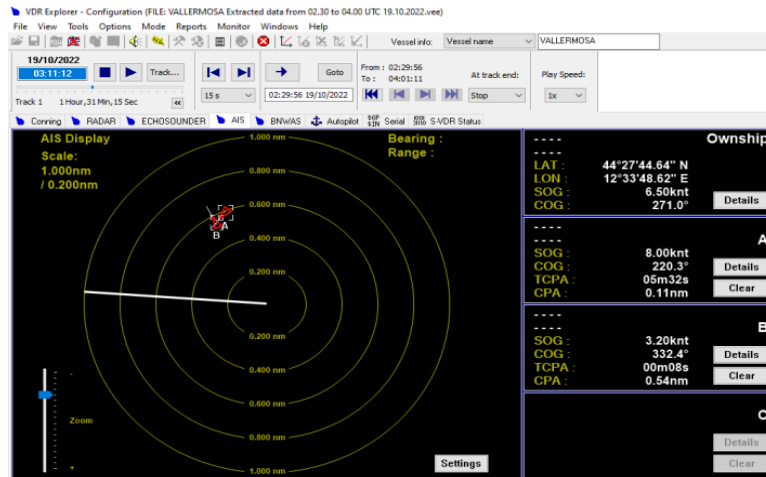
Foto n. 3 – Rotta e velocità M/n "MIKA"

Alle ore 04.55/LT circa del giorno 19 ottobre 2022 la M/n "MIKA" navigava a velocità di 8.2 knts e rotta vera 220.9°, al fine di inserirsi nello Schema di Separazione del Traffico e dirigersi verso il porto di Ravenna.

La M/n "MIKA" manterrà costanti gli elementi di moto come rotta e velocità (pari a 8 knts) fino al momento della collisione.

Tale situazione si può chiaramente riscontrare nella figura seguente, in cui si può verificare la distanza tra il punto in cui la M/n "MIKA" si trovava alle ore 04.55/LT ed il punto in cui avverrà la collisione alle ore 05.10/LT. (fig. 3)

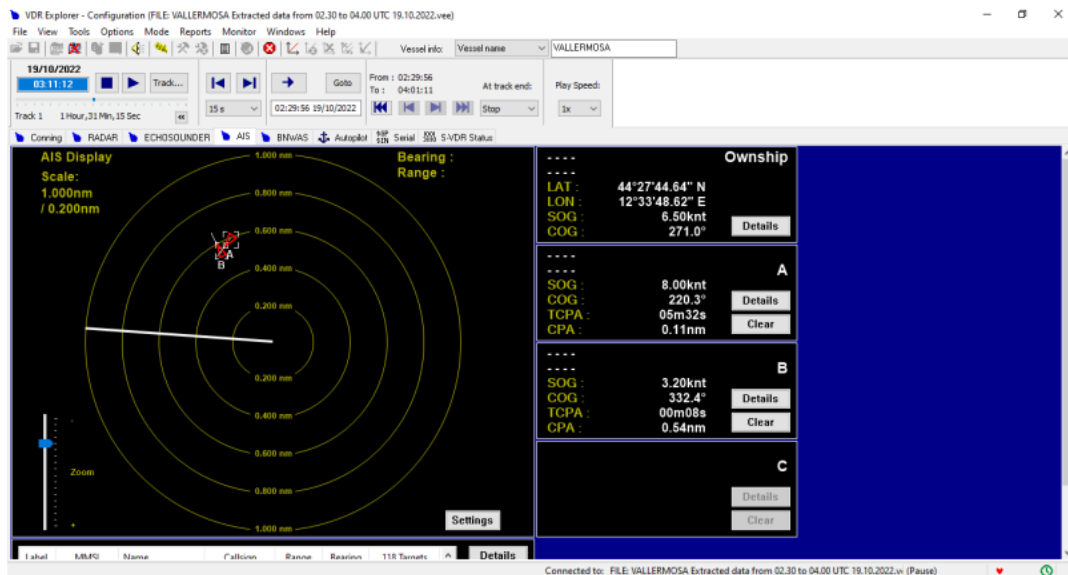
Figura n. 5 – In fase di collisione

Alle ore 05:11/LT collisione.

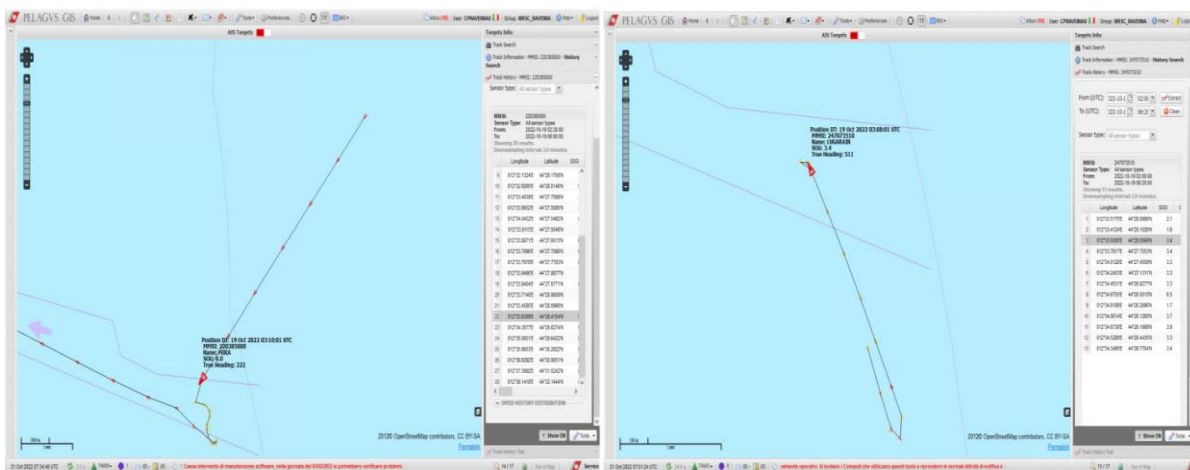
Figura 7 – Schematizzazione della collisione tra M/n "MIKA" e M/p "LUGARAIN" (fonte: relazione di inchiesta sommaria realizzata della Capitaneria di Porto di Ravenna)

La M/n "MIKA" entrava in collisione sul lato dritto del M/p "LUGARAIN", alle ore 05.10/LT (03.10/UTC), in posizione di coordinate latitudine 44°28',09 N, longitudine 012°33',46 E.

- la M/n "MIKA", non riportava danni rilevanti alla parte sommersa prodiera della nave;
- il fianco dritto del M/p "LUGARAIN" riportava uno squarcio dello scafo che generando una falla ne provocava l'affondamento.

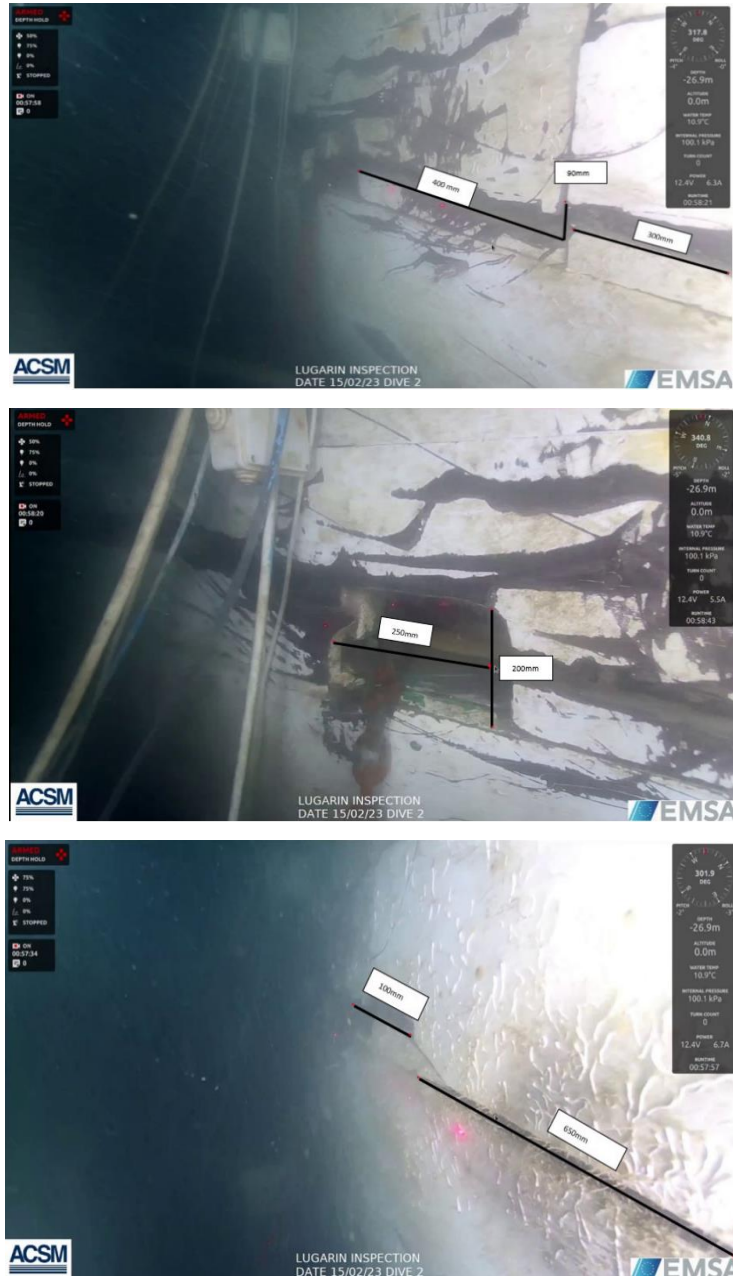
*Figura 11 - Area del M/p "LUGARAIN" interessata dalla collisione
(fonte: rapporto fotografico realizzato da ACSM)*

B. Panoramica dettagliata dei danni, con una stima della dimensione delle fessure risultanti dalla collisione. I laser subacquei sono stati utilizzati come riferimento di misura sistema nel progetto. Il laser fornisce un riferimento visivo sulle sequenze video di una distanza conosciuta. Questo permette agli utenti finali di ridimensionare gli elementi dell'immagine video per recuperare le dimensioni approssimative.

Stima misurazioni:

- crepa n. 1: 250 mm x 200 mm
- crepa n. 2: 300 mm x 90 mm
- crepa n. 3: 400 mm x 90 mm
- crepa n. 4: 650 mm x 10 mm
- crepa n. 5: 100 mm x 10 mm
