MINISTERO  
DELLE INFRASTRUTTURE  
E DEI TRASPORTI

Ufficio per le investigazioni ferroviarie e marittime

## INTERIM REPORT

**COLLISIONE TRA UNA COLONNA DI CARRI DI MERCITALIA RAIL IN  
FUGA E IL TRENO PASSEGGERI REGIONALE 16666 DI TRENITALIA  
PRESSO TRENTO RONCAFORT, LINEA VERONA - BRENNERO,  
AVVENUTO IN DATA 20/08/2025  
(IDENTIFICATIVO ERAIL: IT10715)**

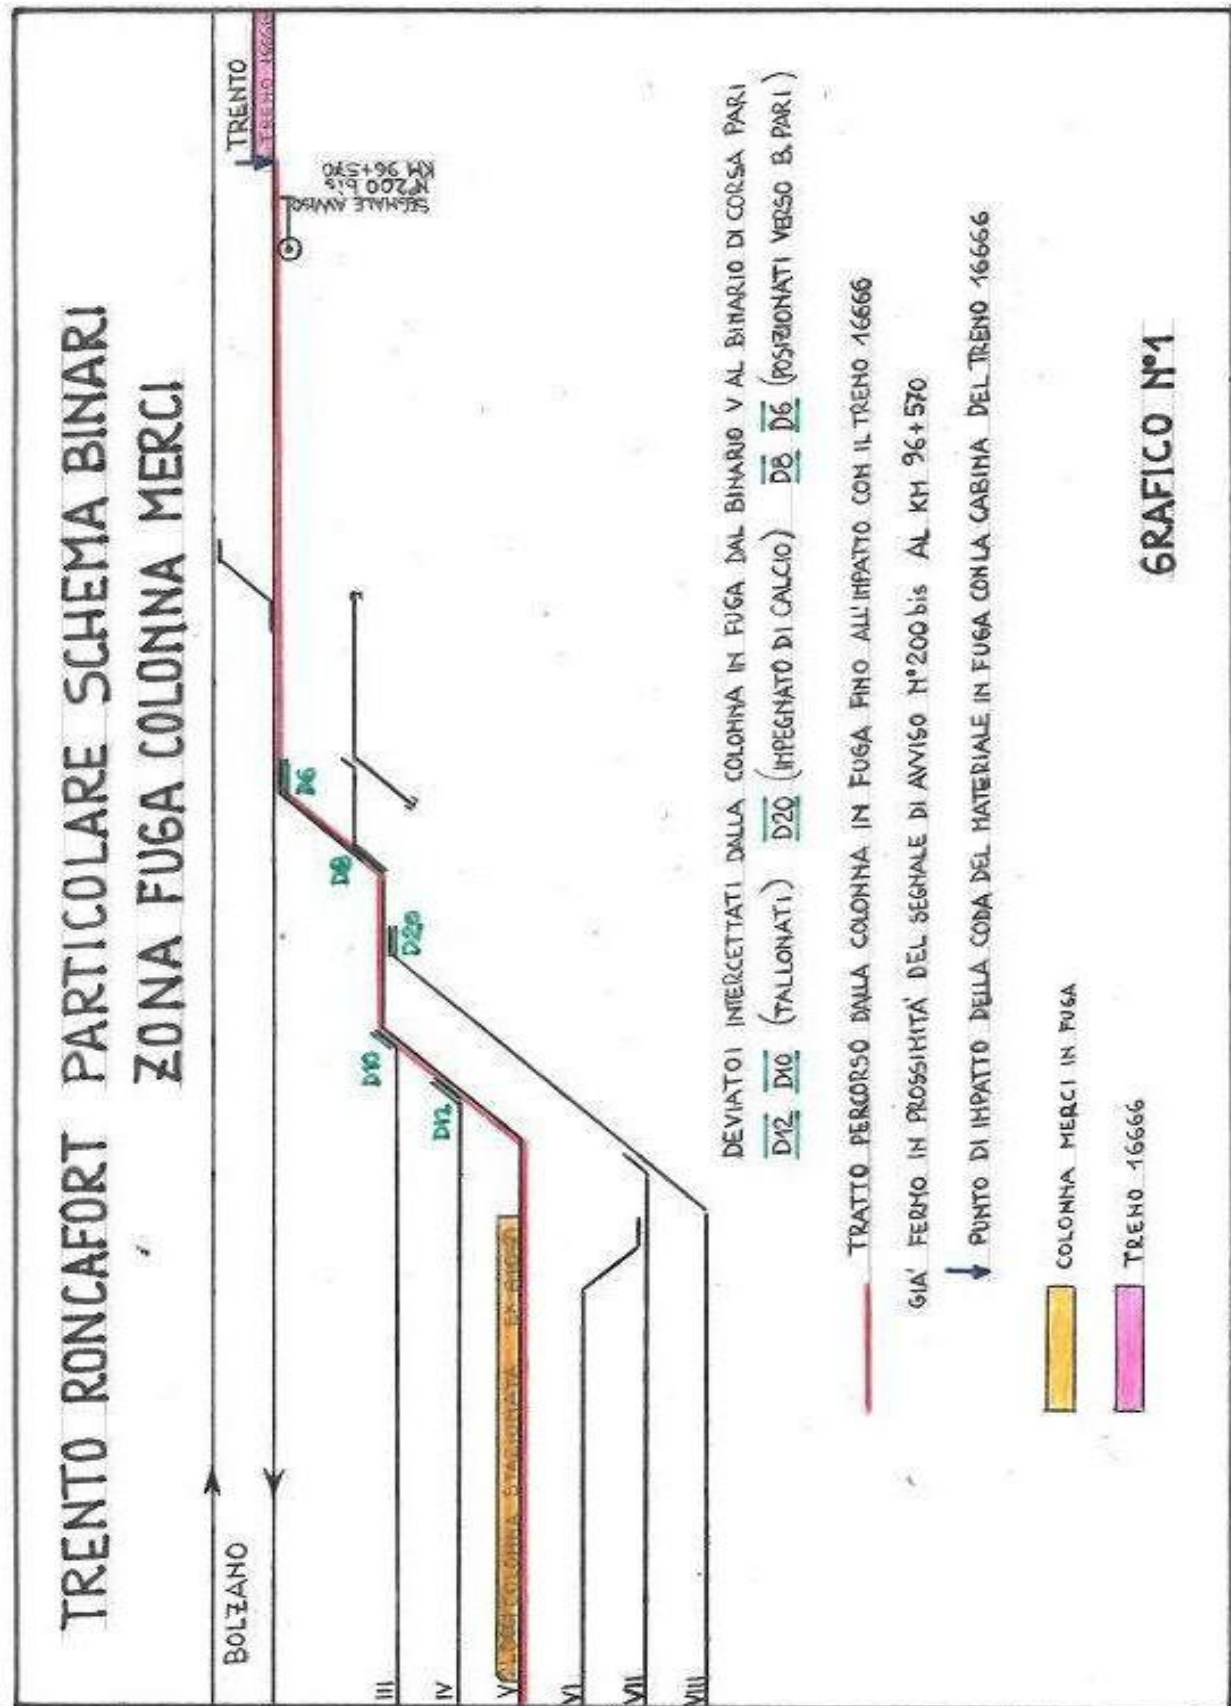
**Grafico 1:** Impianto di Trento Roncafort. Zona dei binari dove si è verificata la fuga della colonna merci dal V binario al binario pari della linea Trento – Bolzano (Fonte: Commissione).

Per illustrare sinteticamente la configurazione dell'impianto, nella zona interessata dall'evento, si riporta di seguito il Grafico 1, redatto dallo scrivente investigatore, sulla base dei più completi e dettagliati grafici generali di stazione e del piano schematico dell'impianto, facenti parte della documentazione fornita. Nel grafico viene rappresentato, in tratto rosso, il percorso seguito dalla colonna di carri in fuga, dal binario V fino al punto di impatto contro il treno passeggeri 16666, fermo in prossimità del segnale n. 200 bis al Km 96+560 del binario pari della linea Trento – Bolzano. In colore verde sono indicati i deviatori intercettati dalla colonna in fuga. Per meglio specificare gli eventi che si sono susseguiti vengono riportati cinque schemi dell'impianto ove si sono verificati i movimenti che hanno preceduto l'evento. In particolare:

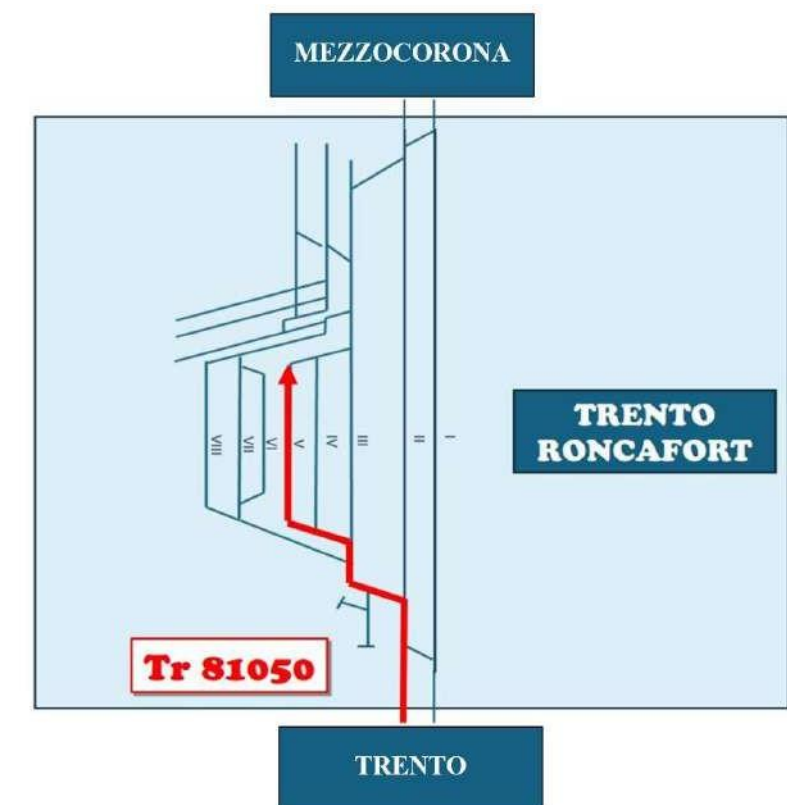
**Schema 1:** Itinerario di ingresso al binario V del Treno 81050, proveniente dal binario di corsa pari lato Trento.

- nello schema 1, viene indicato l'itinerario di ingresso al binario V del treno 81050, proveniente dal binario di corsa pari lato Trento;
- nello schema 2, viene indicato l'itinerario di ingresso all'VIII binario del treno 48819, proveniente dal binario di corsa dispari lato Mezzocorona, per dare precedenza al treno 3463 proveniente da Bolzano. Al V binario è stazionato il materiale dell'ex treno 81050;

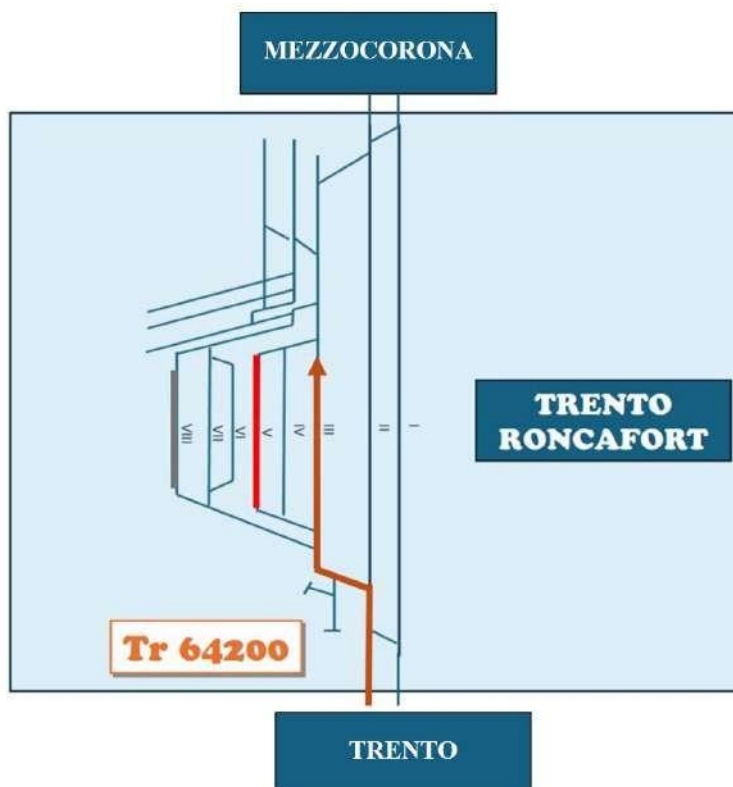
- nello schema 3, viene indicato l'itinerario di ingresso al binario III del treno 64200 (locomotiva isolata) proveniente dal binario pari lato Trento. Al binario V si trova stazionato il materiale dell'ex treno 81050. Al binario VIII è stazionato il treno 48819 in attesa di dare precedenza al treno 3463 proveniente da Bolzano;

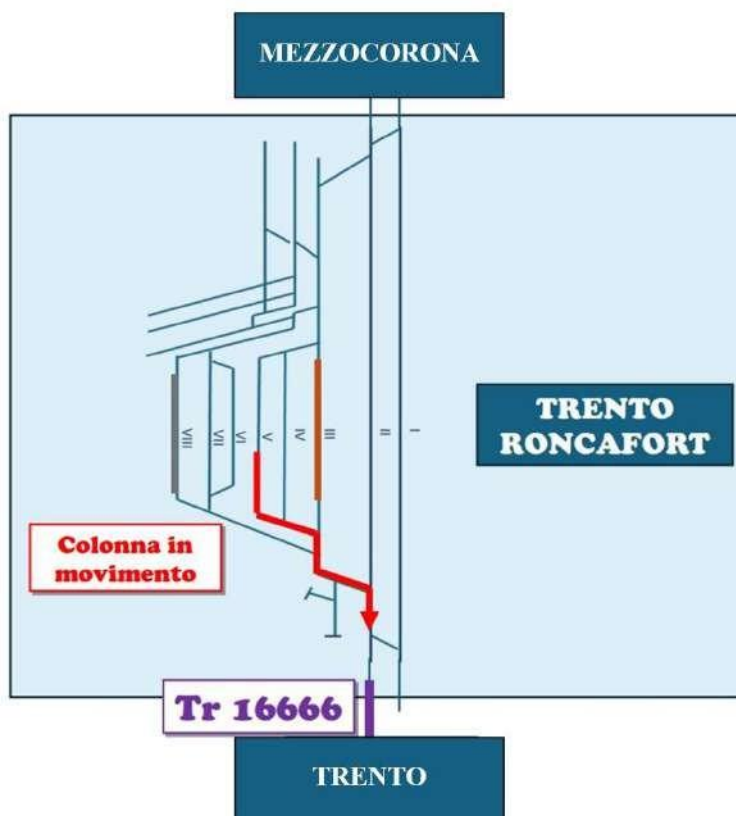
**Schema 4:** Colonna in movimento dal binario V, in uscita dallo scalo verso il binario pari, lato Trento. Sul binario di corsa pari, in prossimità del segnale PBA 200 bis, ubicato al km 96+570 è fermo il Treno viaggiatori 16666.

- nello schema 4, viene indicata la colonna in movimento dal binario V, in uscita dallo scalo verso il binario pari, lato Trento. Sul binario di corsa pari, in prossimità del segnale PBA 200 bis, ubicato al km 96+570 è fermo il treno viaggiatori 16666;

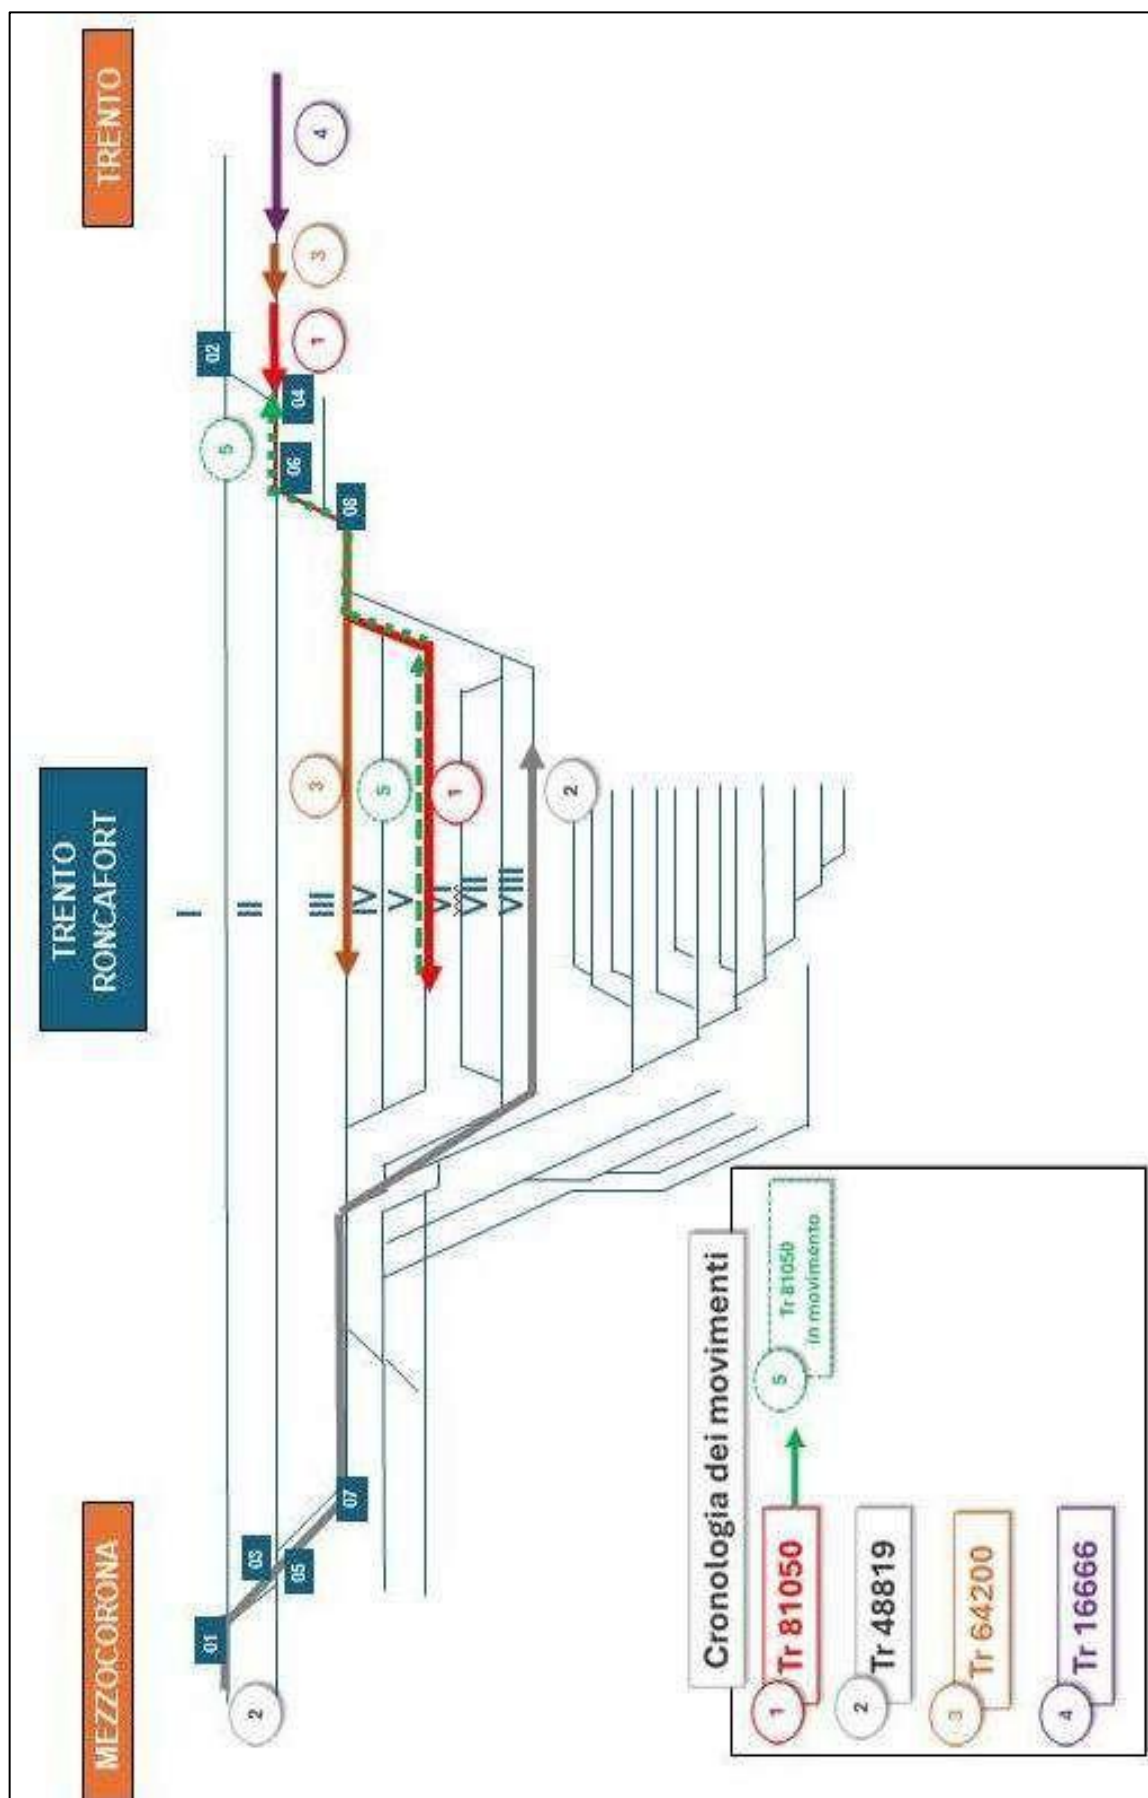
**Schema 5:** Cronologia dei movimenti che sono stati rappresentati singolarmente negli schemi precedenti.

- nello schema 5, si riassume la cronologia dei movimenti che sono stati rappresentati singolarmente negli schemi precedenti.

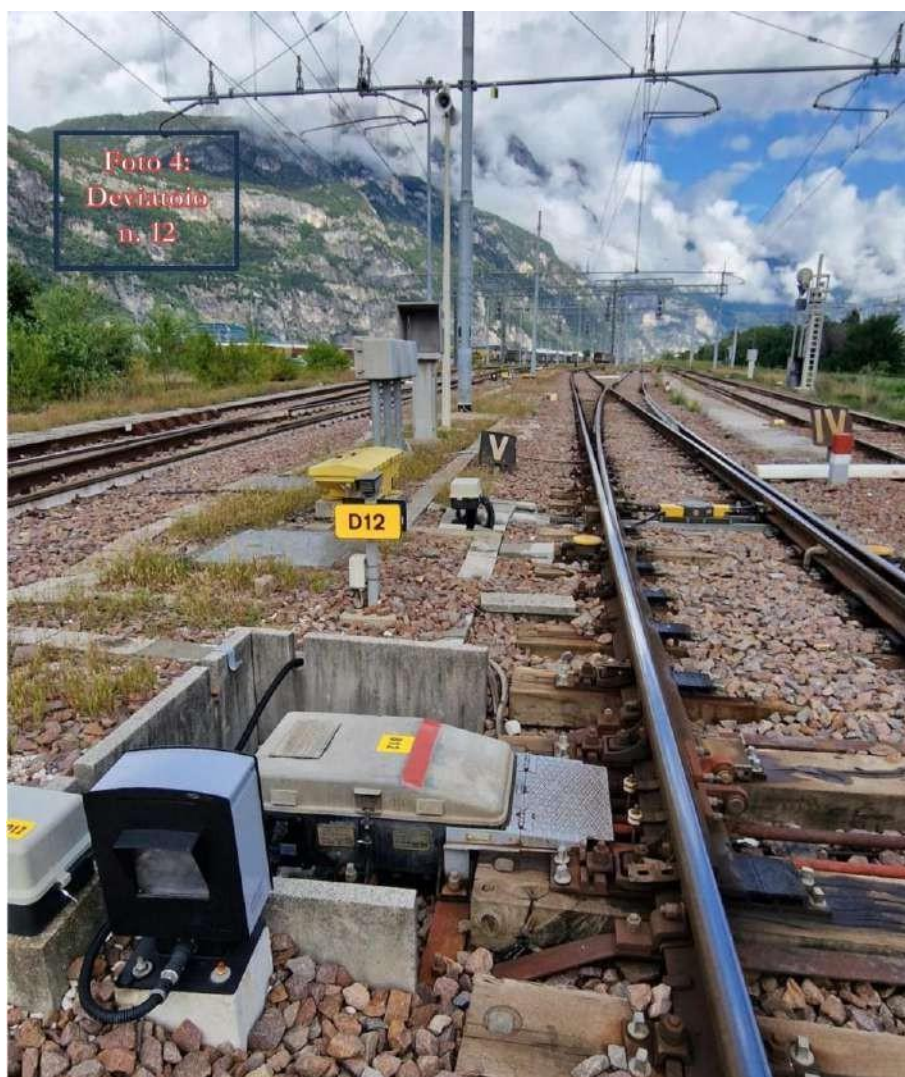
**Fig. 4:** Cassa di manovra in corrispondenza della punta scambio del deviatoio n. 12 (Fonte: RFI).

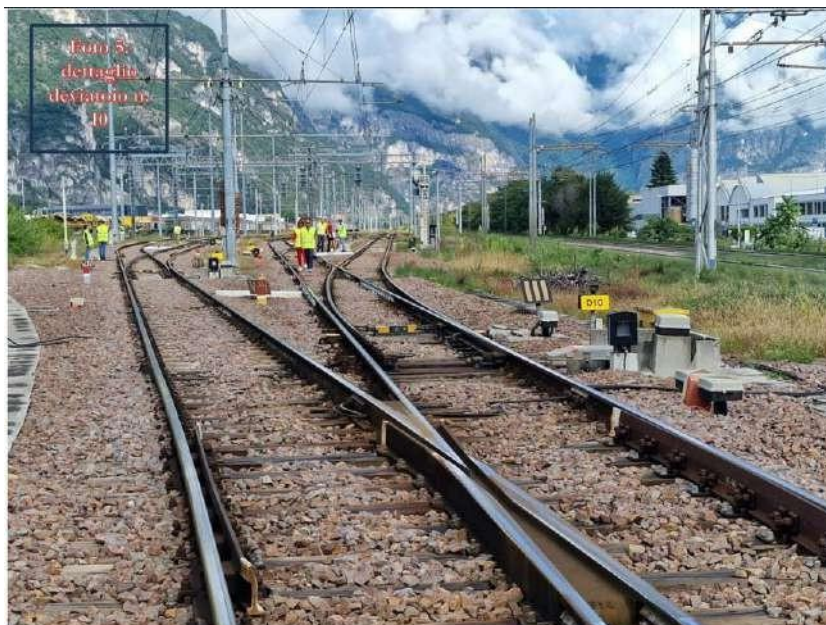
**Fig. 5:** Cassa di manovra in corrispondenza della punta scambio del deviatoio n° 10 (Fonte: RFI).

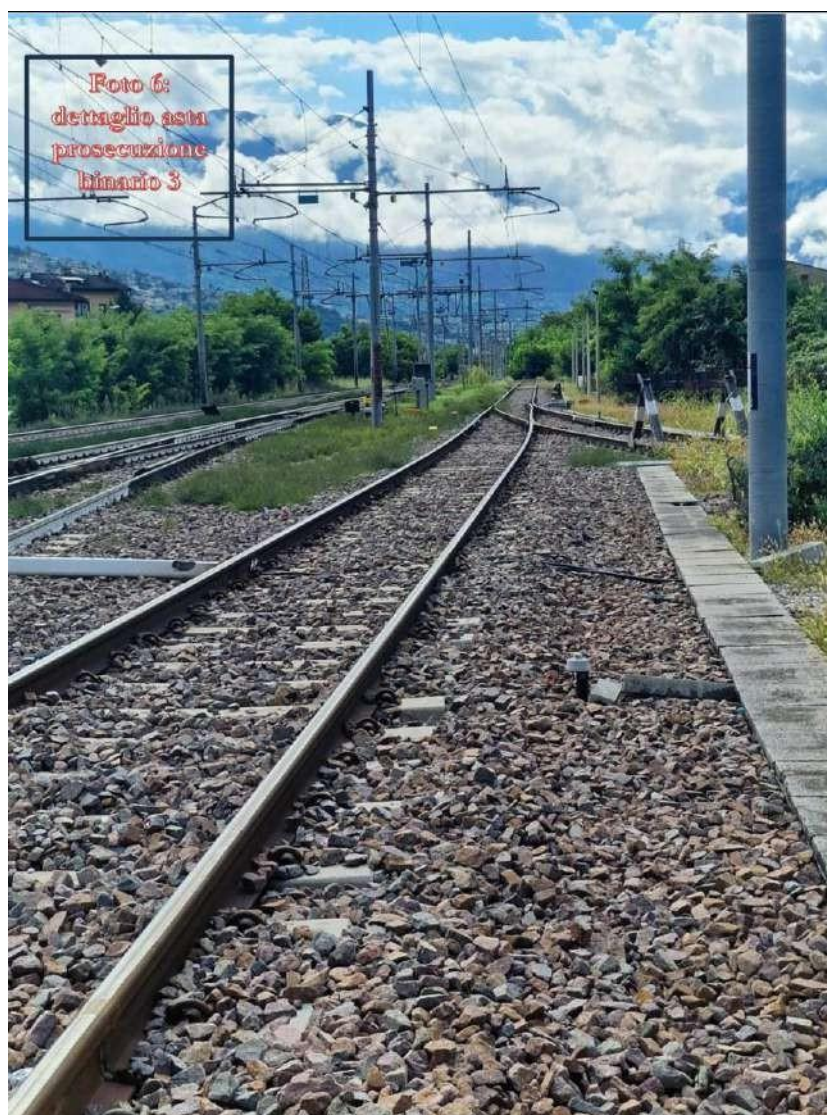
**Fig. 6:** Particolare dell'asta di prosecuzione del binario III deviata verso il paraurti (Fonte: RFI).

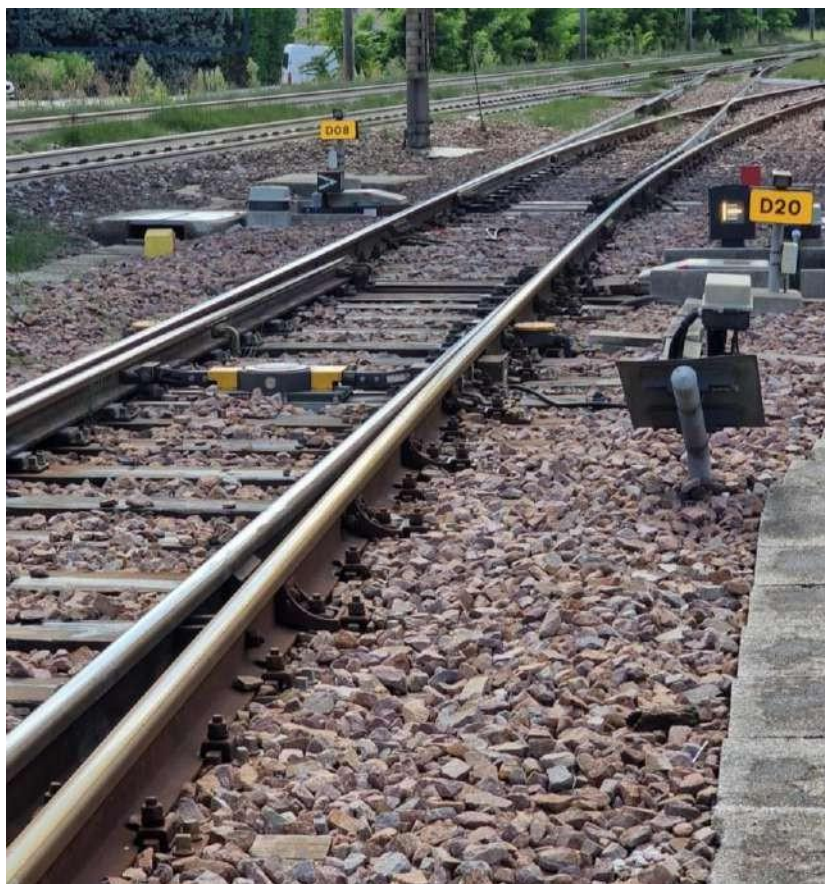
**Fig. 8:** Dettaglio della punta scambio del deviatoio n. 20 e della punta scambio del deviatoio n. 08 (Fonte: RFI).
