## **INTERIM REPORT**

**DECESSO MARITTIMO DURANTE LE OPERAZIONI DI  
MANUTENZIONE DEL MECCANISMO DI RILASCIO DELLA FREE FALL  
LIFEBOAT A BORDO DELLA M/N “BBC WASHINGTON” - IMO 9283954,  
PRESSO IL PORTO DI MARINA DI CARRARA, IN DATA 31/07/2023  
(IDENTIFICATIVO EMCIP: 2023/004450)**

26 luglio 2024

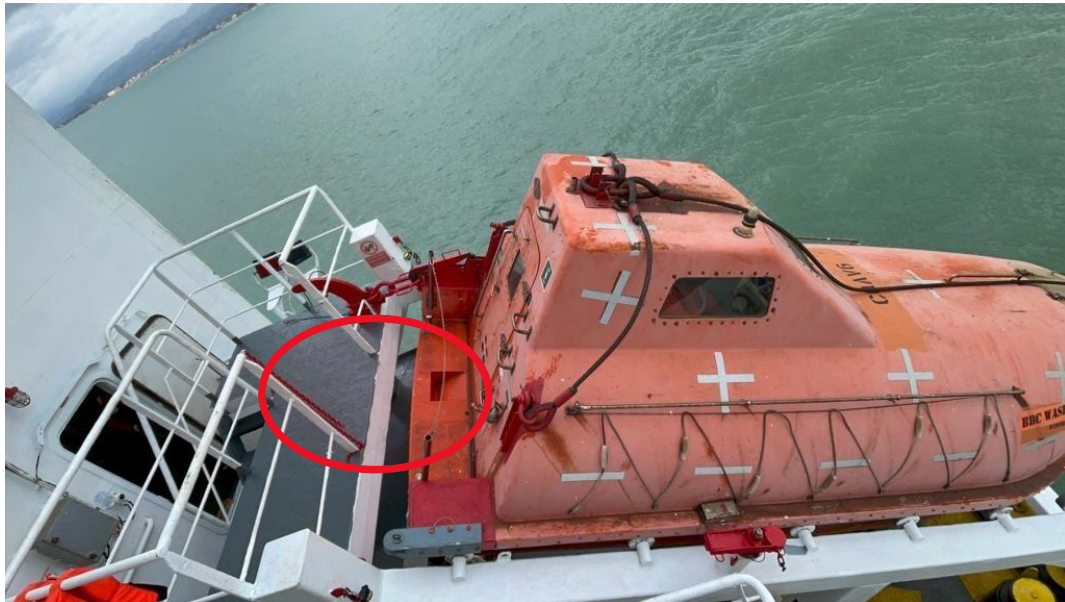
Il 2° Uff.le di macchina, al momento dell’ingresso nella scialuppa, attivava volontariamente il comando di sgancio allo scopo di testarne la funzionalità, facendo affidamento sul meccanismo di ritenuta fisso e sui ‘pin’ di sicurezza apposti poco prima dal primo ufficiale di coperta. In quel frangente, nonostante la presenza di rizze di ritenuta, la scialuppa di salvataggio precipitava in mare trascinando con sé l’elettricista che riportava un grave trauma cranico che lo portava al decesso e il 2° Uff.le di macchina al proprio interno che non riportava conseguenze.

Fig. 1 – Area dove si è verificato l’incidente a bordo della M/n “BBC WASHINGTON” – (fonte Capitaneria di Porto Marina di Carrara)

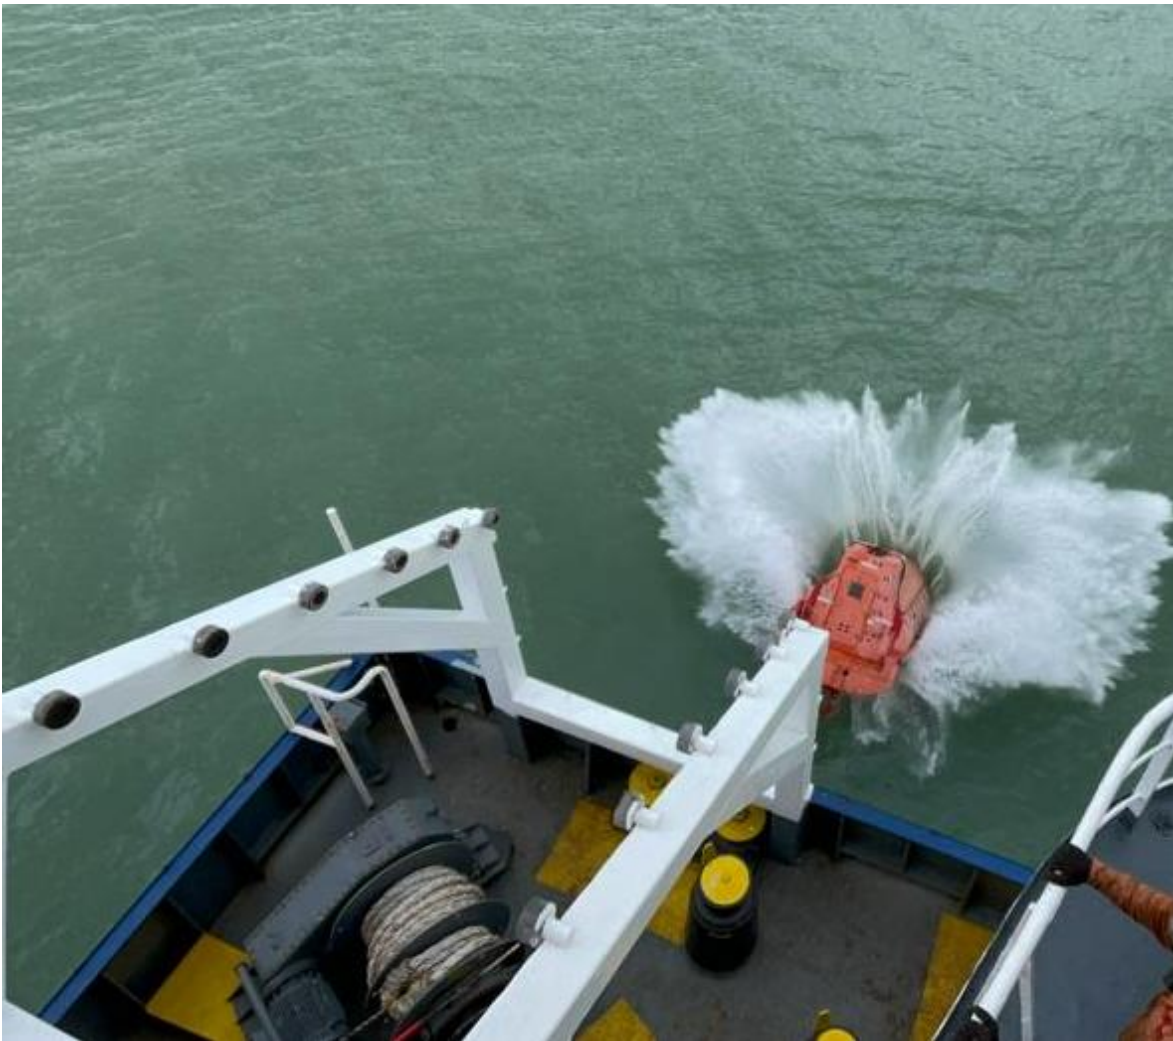
Il giorno 31.07.2023 presso la rada del porto di Marina di Carrara, durante le operazioni di verifica sul corretto funzionamento del dispositivo idraulico di sgancio della scialuppa a caduta libera a bordo della M/N “BBC WASHINGTON”, si verificava il ferimento grave e successivo decesso di un marittimo con qualifica di elettricista. Allo scopo di testare la funzionalità del comando di sgancio della scialuppa, il 2°Uff.le di macchina entrava nella scialuppa e lo attivava volontariamente facendo affidamento sul meccanismo di ritenuta fisso e sui pin di sicurezza; tuttavia, al momento dell’attivazione del comando di sgancio, nonostante i dispositivi di sicurezza inseriti, la scialuppa precipitava in mare trascinando con sé il 2°Uff.le di macchina che non riportava conseguenze, perché all’interno della stessa, e l’elettricista che si trovava sulla pedana di accesso della scialuppa subiva gravi conseguenze derivanti dalla caduta.

Fig. 3 – Conseguenze dell’evento (fonte Capitaneria di Porto Marina di Carrara)

È plausibile ritenere che a seguito del cedimento/sgancio improvviso della FFLB l’elettricista, che stava operando sulla pedana di imbarco della scialuppa, sia precipitato unitamente alla stessa, finendo per impattarvi una volta raggiunto il livello del mare, così producendosi le lesioni alla testa ed al rachide cervicale ritenute responsabili del decesso.

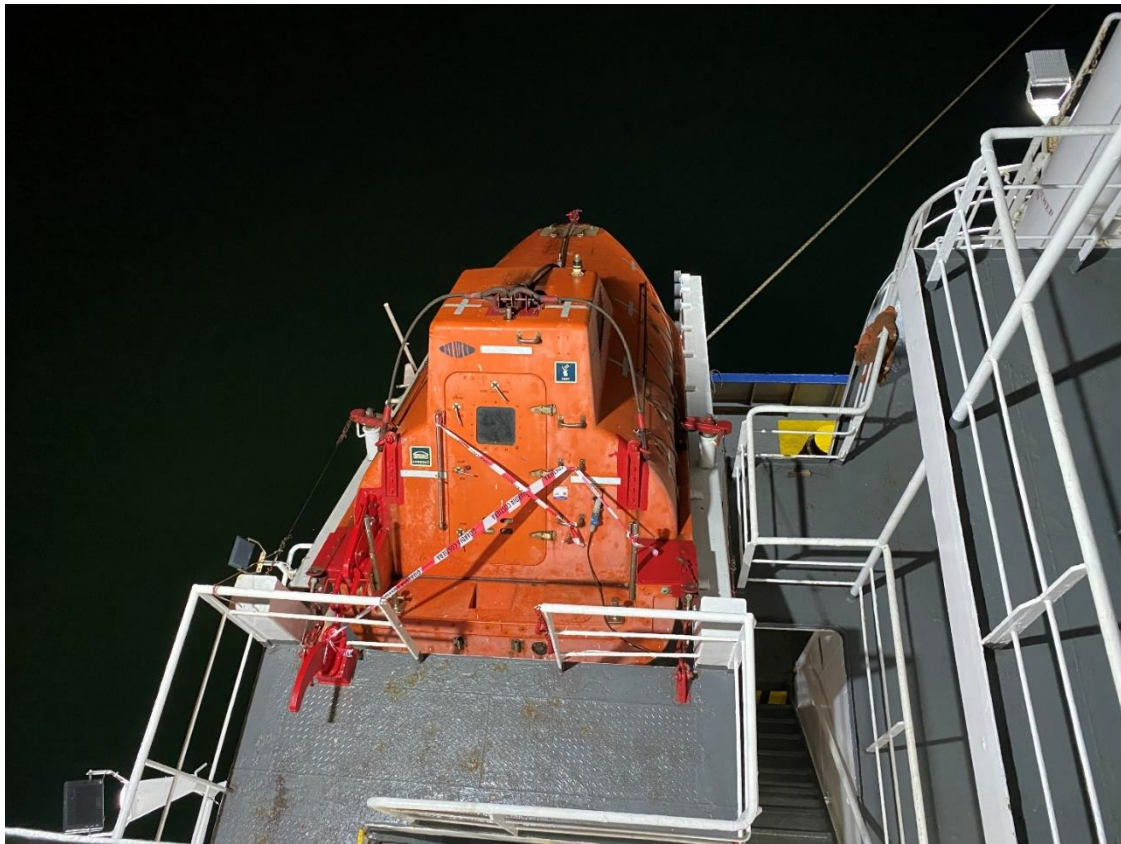
La FFLB è posizionata su una struttura inclinata sul piano orizzontale di 30°, a poppa della nave. La tenuta a bordo della FFLB avviene con l’ausilio dei seguenti elementi:

Fig. 4 – ‘Free fall lifeboat’ posta sotto sequestro (fonte Capitaneria di Porto Marina di Carrara)

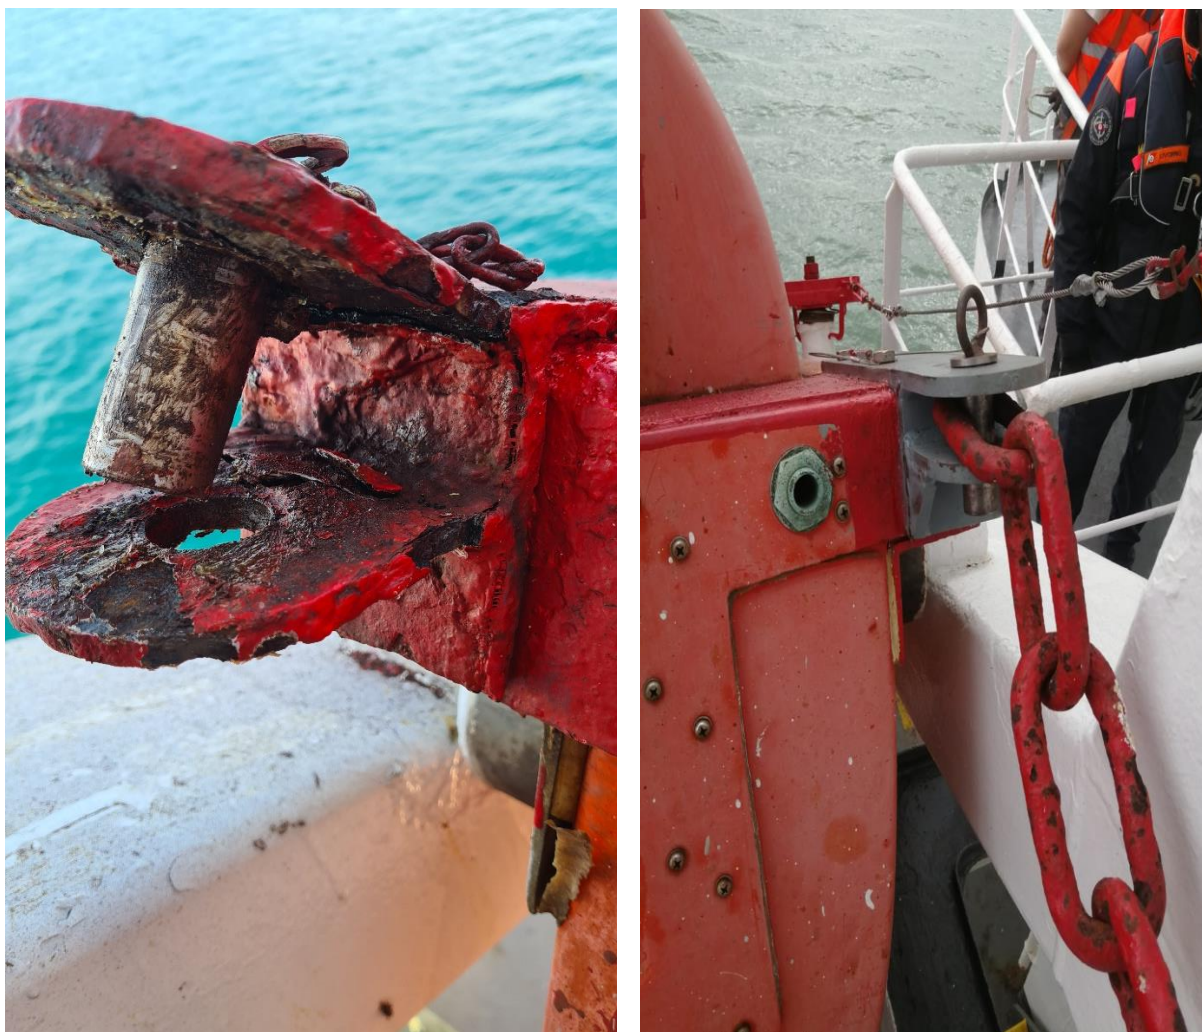
Il sistema di ritenuta con catene è riportato in maniera sommaria, nel manuale della casa costruttrice ove è richiesto “La scialuppa deve essere assicurata al ponte della nave, collegandola all’occhiello – è un occhiello metallico che è saldato al ponte della nave – mediante una “chain of steel wires”. Nella documentazione della scialuppa FFLB è previsto un sistema di ritenuta genericamente costituito da un “Chain of steel wire” con un carico di rottura di non meno di 20 t. “Hook device and maintenance manual”, senza indicazioni, né del massimo lasco ammissibile né della deformabilità delle stesse.

Fig. 5 – Aggancio della ritenuta a catena, prima e dopo il ripristino (fonte Capitaneria di Porto Marina di Carrara)

- Deterioramento dovuto a corrosione dell’alloggiamento dei ‘pin’ di ritenuta della scialuppa;
- Mancata osservanza delle norme sulla sicurezza sui luoghi di lavoro.
