*Ministero delle Infrastrutture e dei Trasporti*

## RELAZIONE DI INDAGINE

**INCIDENTE MORTALE OCCORSO AL CAPO SERVIZIO, IN DATA  
12/11/2018, SULLA FUNIVIA BIFUNE IN SERVIZIO PUBBLICO PONTE DI  
PIERO – MONTEVIASCO NEL COMUNE DI CURIGLIA (VA)**

8 Novembre 2019

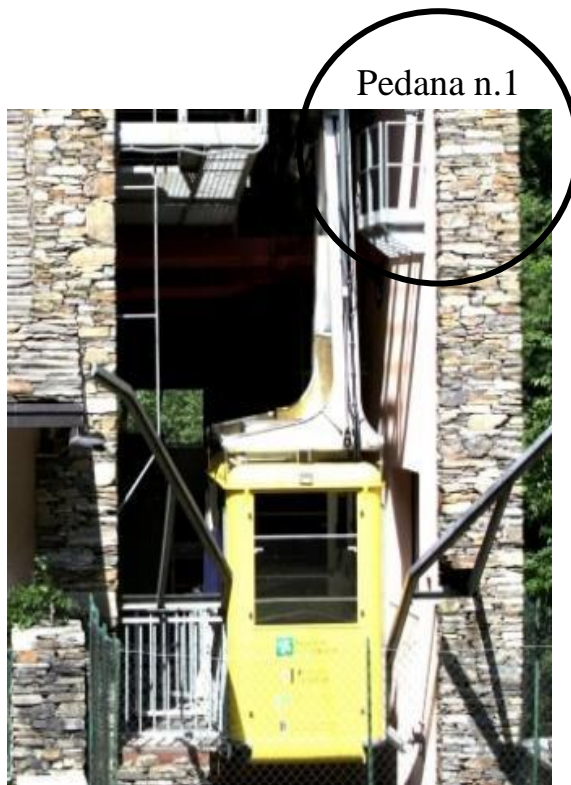
Al termine della corsa, con l'arrivo della cabina alla stazione di valle impresenziata da agente perché l'impianto era in orario di sospensione del servizio viaggiatori e l'agente era stato autorizzato ad allontanarsi fino all'orario di ripresa del servizio, il macchinista, non riuscendo a comunicare né via radio né via telefono con il capo servizio, ha allertato l'agente dell'impianto che dal paese di Curiglia si è portato alla stazione di valle rinvenendo il corpo inanimato del capo servizio incastrato tra il braccio della sospensione e la pedana di manutenzione n. 1 (foto n. 01).

Foto n. 01 – Stazione di valle, cabina ferma: pedana fissa di manutenzione n. 1  
(fonte *archivio antecedente revisione generale 2011*)

Nessun danno materiale alla cabina e alla sospensione; danneggiamento di una pedana metallica di manutenzione (mancorrente e pedana) della stazione di valle (pedana n.1 in foto n. 01 e 03).

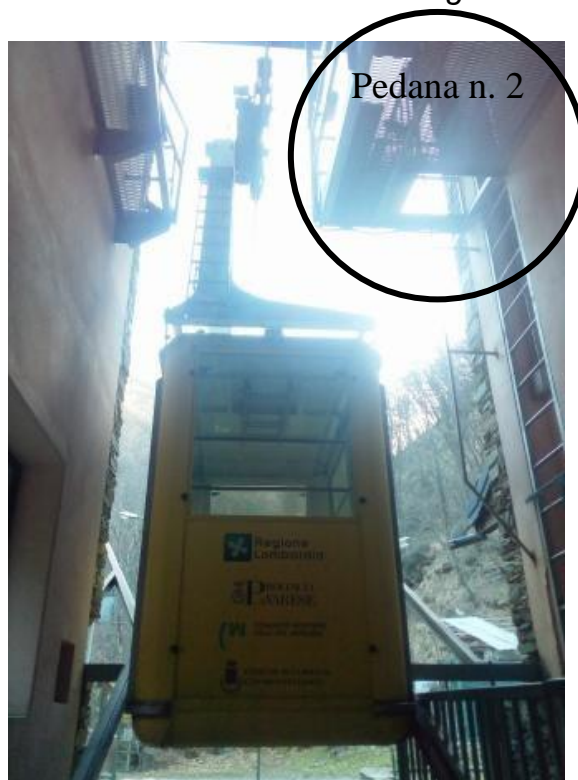
Foto n. 02 – Stazione di valle, cabina in entrata: pedana fissa di manutenzione n. 2  
(fonte *Relazione inchiesta evento art. 93 DPR 753/1980*)

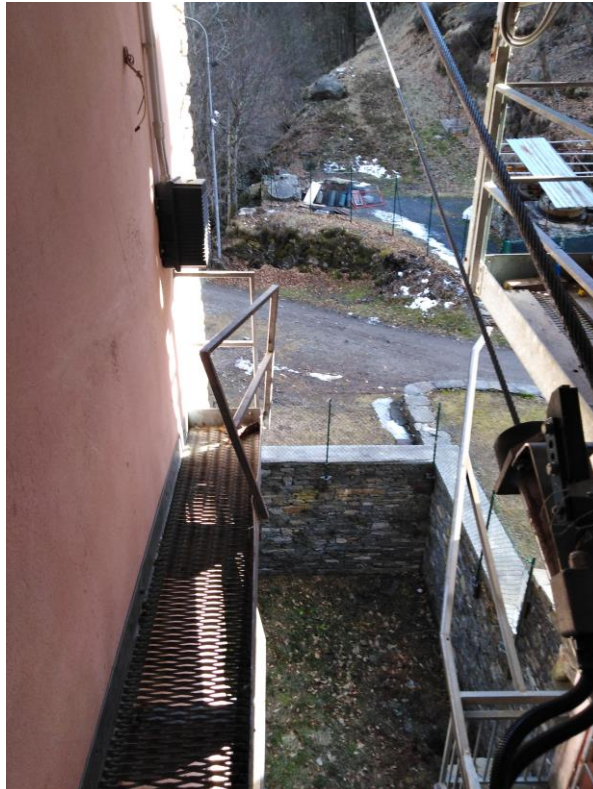
Foto n. 03 - Stazione di valle: fossa con pedana n.1 danneggiata a seguito dell'evento  
(fonte sopralluogo Digifema del 28/02/2019)

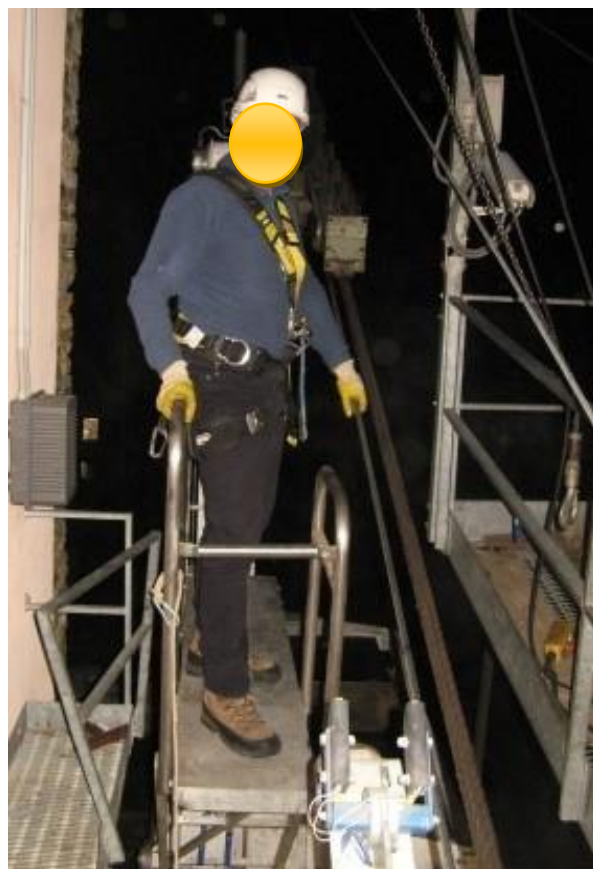
Foto n. 04 - Stazione di valle: compatibilità installazione piattaforma mobile di ispezione  
con franchi pedana fissa n.1 danneggiata a seguito dell'evento  
(fonte Relazione inchiesta evento art. 93 DPR 753/1980)

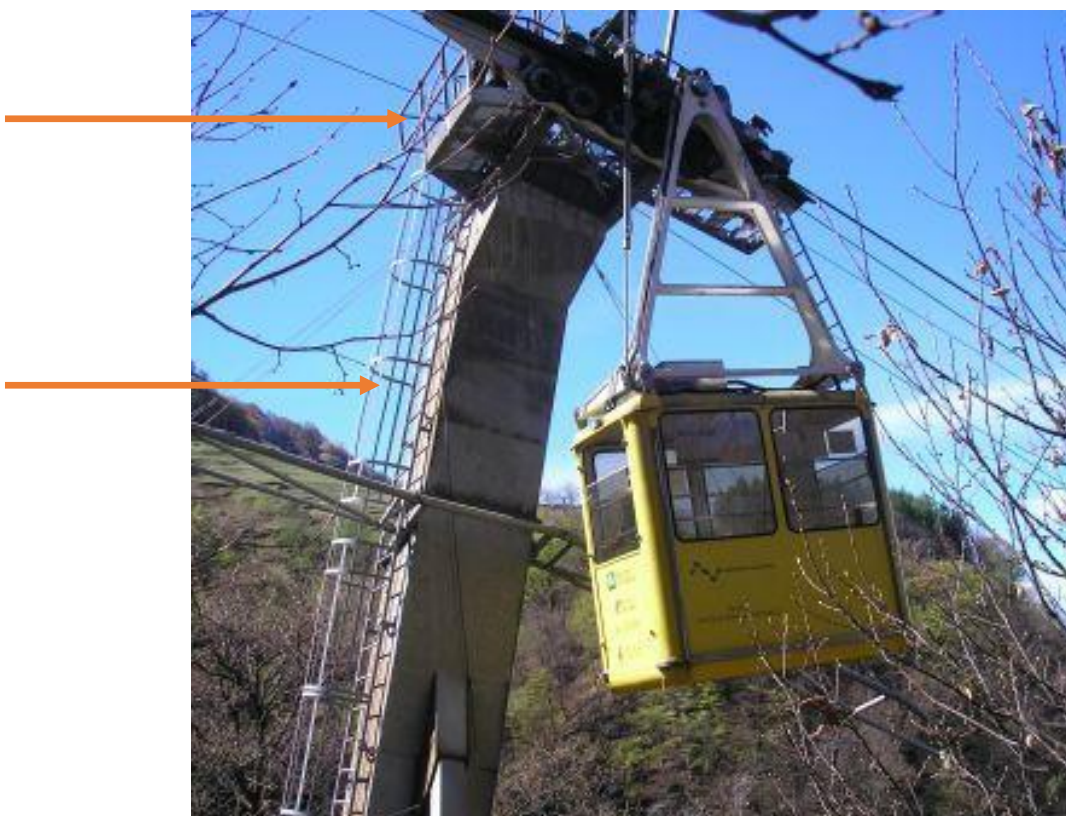
L'impianto funiviario ha un unico sostegno di linea di altezza pari a 11,60 m che presenta limitate dimensioni trasversali della testata per la presenza di una sola via di corsa. Il pilone di sostegno è munito di scala a gabbia con paraschiena continuo che ha inizio a circa 2 m da terra; sulla sommità della scala si trova la pedana di arrivo con parapetto e corrimano posti sul lato opposto alla via di corsa (foto n. 05). La pedana è utilizzata dal personale di esercizio normalmente per le ispezioni alla struttura e i controlli dell'allineamento della rulliera di linea e del corretto passaggio del carrello della cabina sulla stessa nonché per le operazioni di manutenzione sulla rulliera quali rilievi dimensionali di usura, registrazioni o sostituzione dei singoli rulli ed ingrassaggio della scarpa.

Foto n. 05 – Sostegno di linea con evidenza della scala a gabbia e pedana d'arrivo  
(fonte archivio successiva a revisione generale 2011)

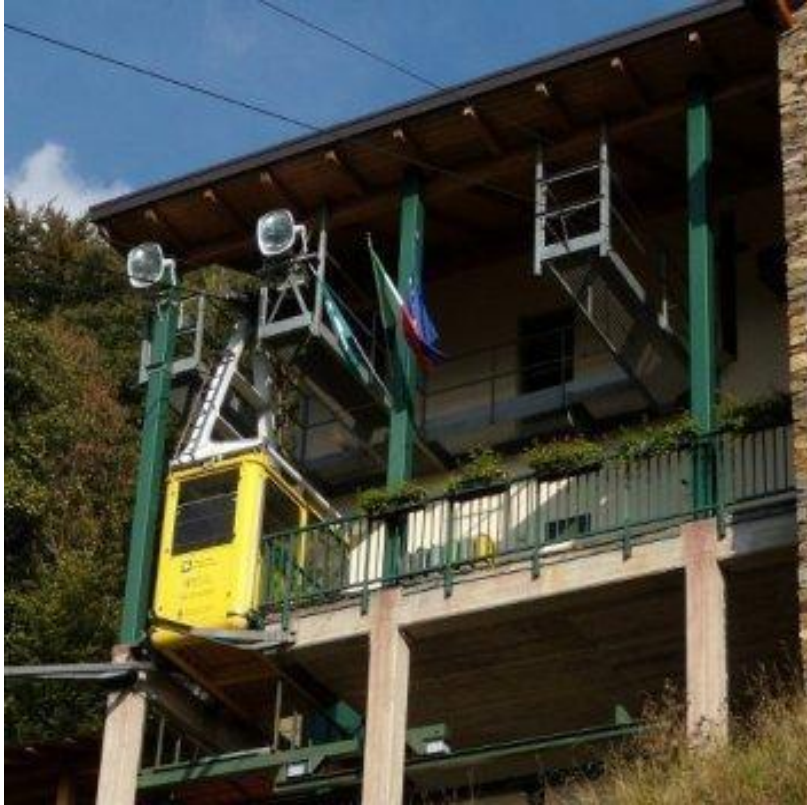
Il fabbricato della stazione di monte (foto n. 06, 07, 08 e 09) contiene la zona fossa e il piano di imbarco, il pulpito di comando, il gruppo azionamento di servizio e di soccorso, la carrelliera della fune portante con l'attacco fisso. La stazione è munita di tre passerelle pedonali con corrimano di ispezione di cui due ai lati della sospensione del carrello della cabina ferma sul respingente ed una lato opposto cabina. Le pedane sono raggiungibili con scala interna dalla sala argano. Le pedane sulla fossa consentono di effettuare operazioni di controllo e manutenzione al carrello della cabina.

Foto n. 06 – Stazione di monte con cabina in fossa  
(fonte *archivio successiva a revisione generale 2011*)

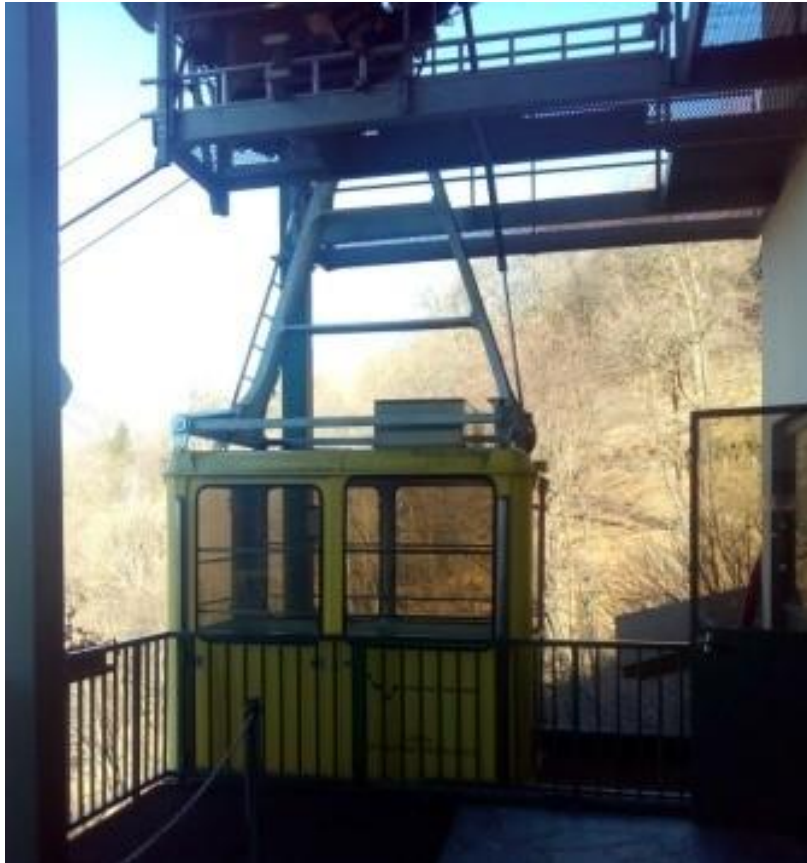
Foto n. 07 – Stazione di monte con cabina in fossa  
(fonte *Relazione inchiesta evento art. 93 DPR 753/1980*)

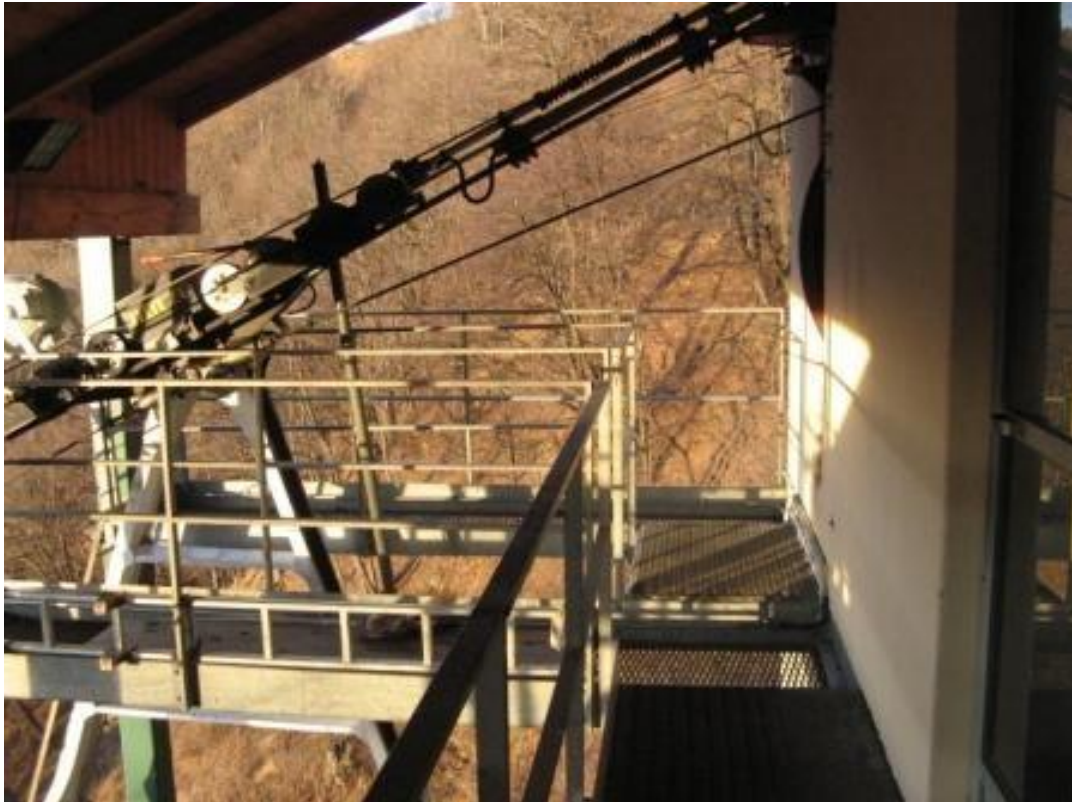
Foto n. 08 – Stazione di monte: pedane di manutenzione con accesso da scala fissa, vista d'insieme  
(fonte *Relazione inchiesta evento art. 93 DPR 753/1980*)

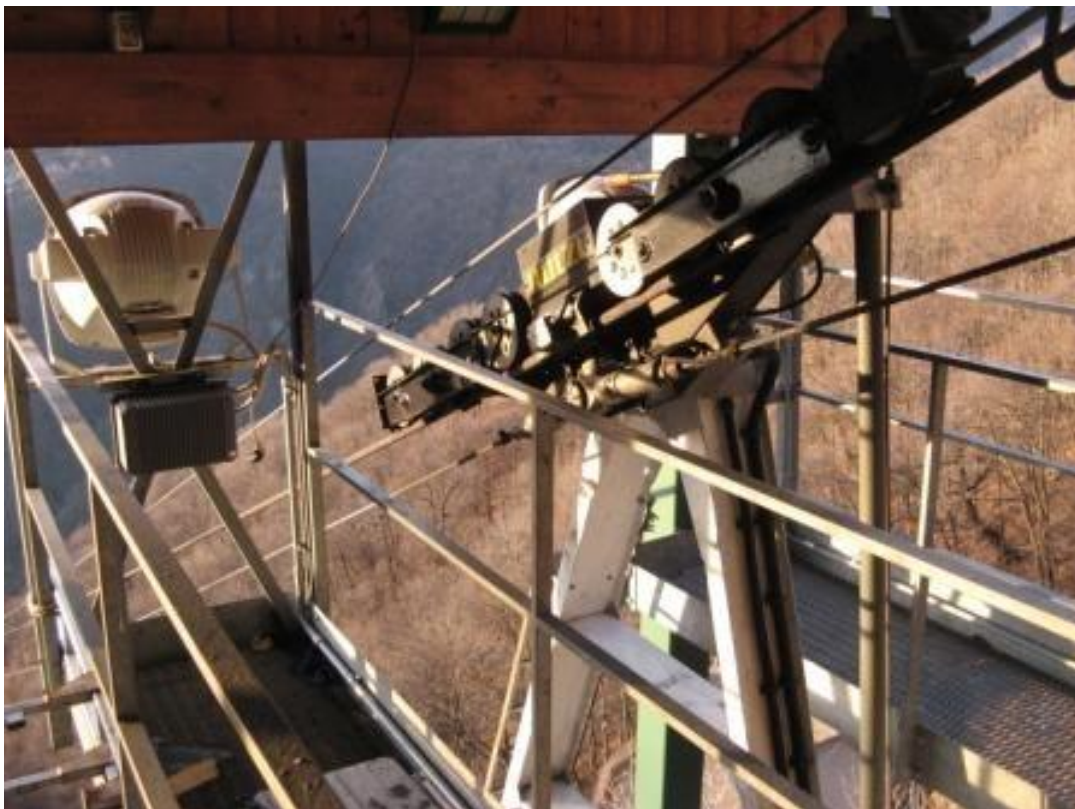
Foto n. 09 – Stazione di monte: pedane di manutenzione con accesso da scala fissa, vista verso valle  
(fonte *Relazione inchiesta evento art. 93 DPR 753/1980*)

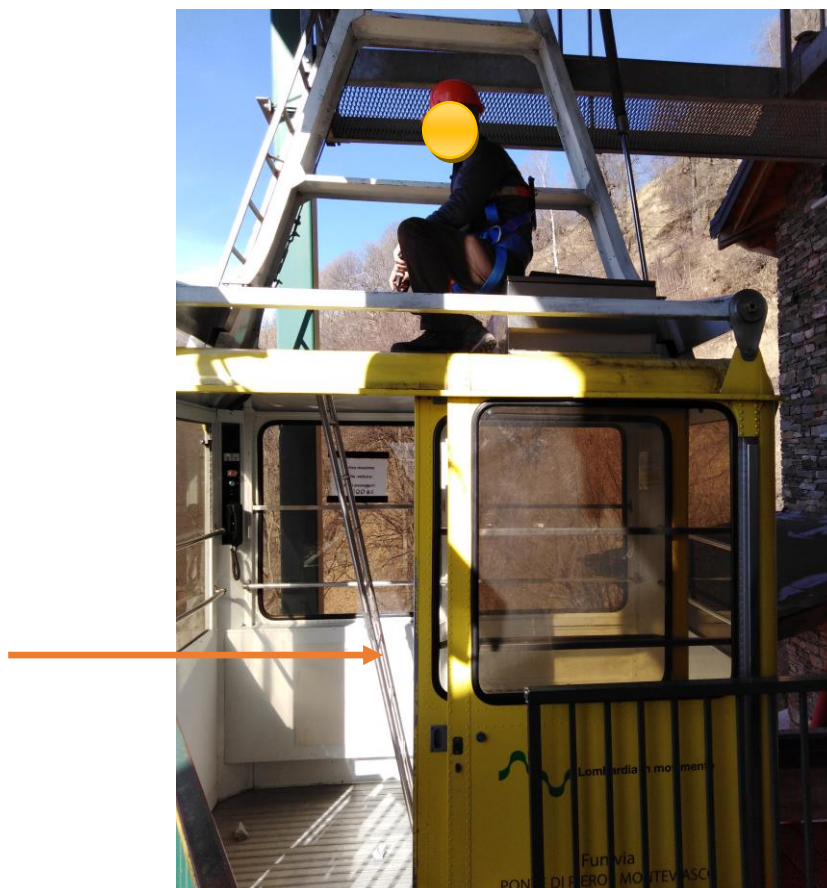
La cabina della funivia ha una capacità di 15 passeggeri. Non è previsto l'agente a bordo ai sensi della normativa vigente durante il servizio pubblico. Sul tetto della cabina è installata una botola con chiusura dall'interno che consente, mediante una scala pieghevole fissata all'imperiale, di salire sul tetto per eventuali controlli o manutenzioni alla sospensione considerata anche la sua limitata dimensione. Salendo la scaletta interna già dal terzo gradino si può sporgere la testa al di sopra del tetto della cabina per effettuare controlli visivi durante la corsa di prova in alternativa al posizionamento sul pavimento cabina (foto n. 10).

Foto n. 10 – Cabina: scaletta interna da cabina a tetto  
(fonte sopralluogo Digifema del 28/02/2019)

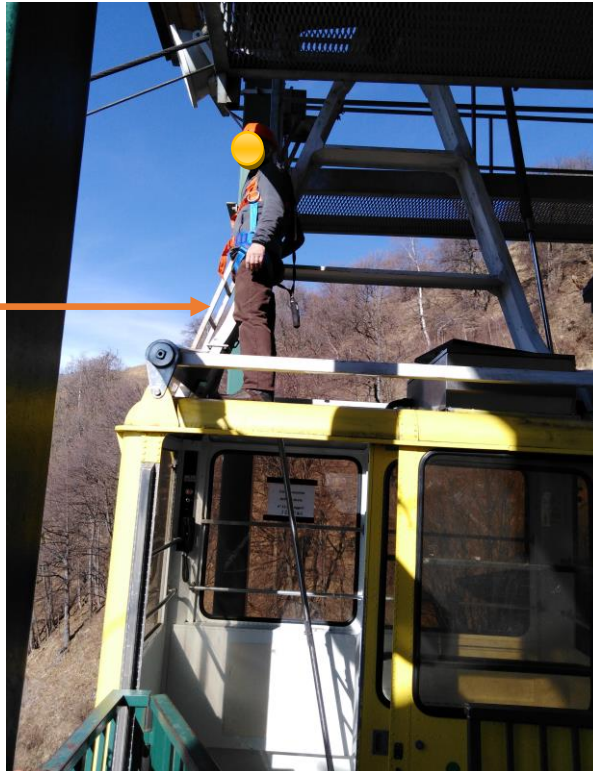
Sul lato verso valle del braccio di sospensione è montata una scala (foto n. 11) che ha la funzione, nel caso di caduta del freno di emergenza del carrello durante la corsa, di consentire ad un agente che raggiunge la cabina con il veicolo di soccorso, di sbloccare manualmente il freno utilizzando la scala in cabina, la botola sul tetto della cabina, la scala sulla sospensione e una pedana metallica (foto n. 13) per potersi portare nella zona di azione dello sblocco del freno. La scala è posta a 14 cm dal piano del tetto della cabina, ha 8 gradini e termina con una pedana metallica di 32 cm x 21 cm posta dopo l'ultimo gradino ed un maniglione di circa 25 cm per agganciare la cintura di sicurezza. La scala, lunga circa 2 m, è inclinata secondo l'angolazione del braccio di sospensione, ha i montanti con interasse di 28 cm e gradini di luce interna pari a 25 cm che consentono di mettere entrambi i piedi su ogni gradino così come sulla pedana metallica. Tra ciascun gradino e il fondo del braccio di sospensione c'è uno spazio di 15 cm. Posizionandosi sul secondo gradino dal piano imperiale della cabina, spalle alla stazione di valle, è possibile agganciarsi con la cintura al maniglione (foto n. 12).

Foto n. 11 - Operatore in piedi sul tetto della cabina da cui poter accedere sulla scala montata sul braccio di sospensione lato valle  
(fonte sopralluogo Digifema del 28/02/2019)

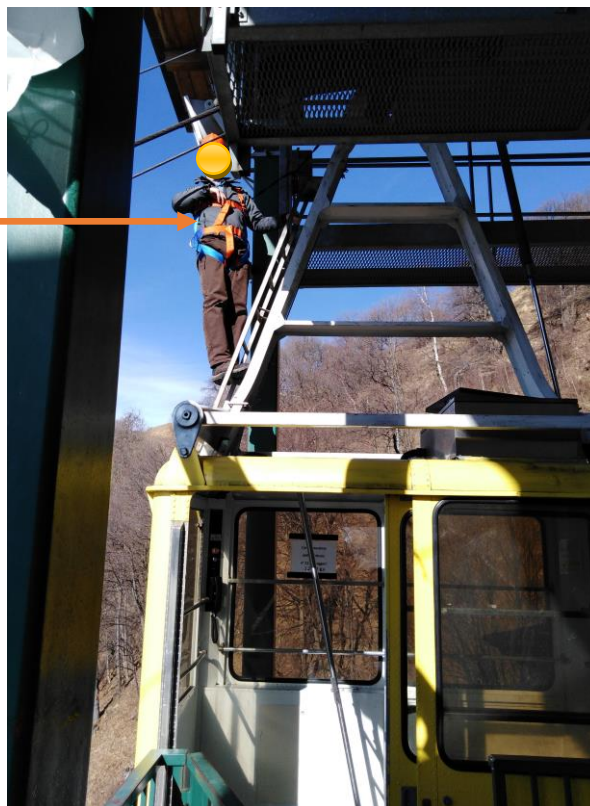
Il capo servizio, dal piano di imbarco della stazione di monte, è entrato in cabina, è salito sul tetto dalla scala interna passando dalla botola della cabina e si è posizionato sul secondo gradino della scala solidale alla sospensione, vincolandosi al maniglione con la cintura. Per la posizione della scala, aveva le spalle a valle e il volto verso monte, mentre il movimento della cabina era verso valle.

Foto n. 12 - Operatore posizionato sul secondo gradino della scala esterna montata sul braccio della sospensione, per sblocco freno emergenza, assicurato con cintura al maniglione  
(fonte sopralluogo Digifema del 28/02/2019)

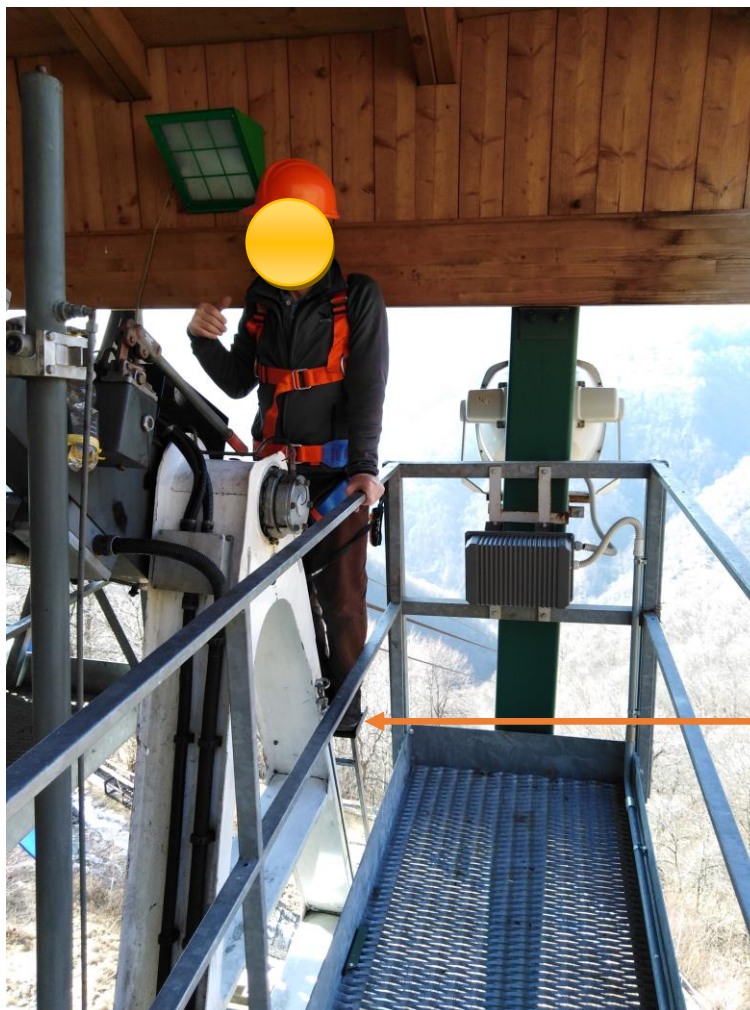
Foto n. 13 - Operatore posizionato sulla pedana in sommità alla scala esterna montata sul braccio della sospensione, per sblocco freno emergenza  
(fonte sopralluogo Digifema del 28/02/2019)

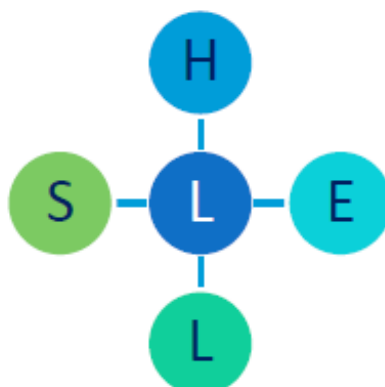
- il Liveware (elemento umano) l'elemento più importante e flessibile del sistema, chiamato liveware per assomigliarlo alle denominazioni delle altre componenti del sistema, ed è posto al centro del modello. Esso rappresenta il contributo di ogni persona, con le sue capacità e limitazioni, siano esse fisiche, fisiologiche, psicologiche, o psicosociali. Questa componente può essere applicata ad ogni persona coinvolta nell'attività, o di supporto ad essa. Il soggetto preso in esame interagisce direttamente con ciascuno degli altri quattro elementi. Ogni persona ed ogni interazione, o interfaccia, costituisce una potenziale area di indagine sulle prestazioni umane;

- il Liveware (elemento periferico) fa riferimento invece alle interazioni uomo-uomo presenti nel sistema, e comprende fattori come il management, la supervisione, le interazioni tra gli operatori e le comunicazioni.

*Figura A – metodo SHELL*

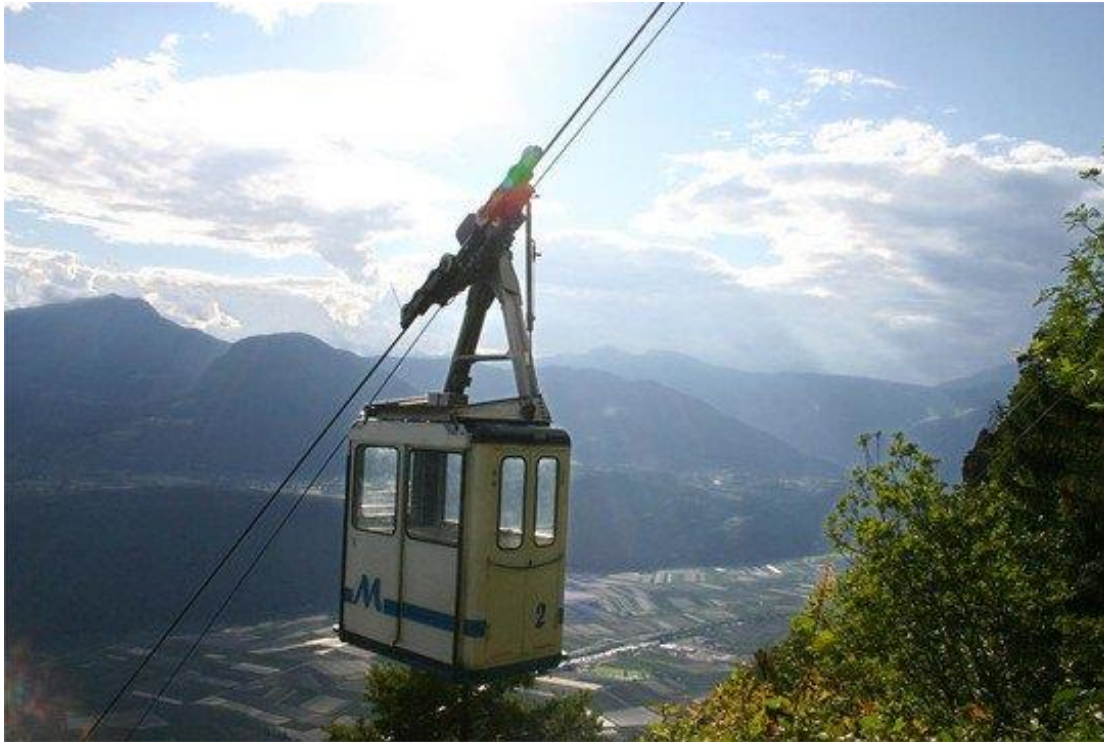
Foto n. 14 – Vilpiano - Meltina (Bolzano), Hölzl  
(12 posti), 1 via di corsa, 1 cabina, campata unica (*fonte internet*)

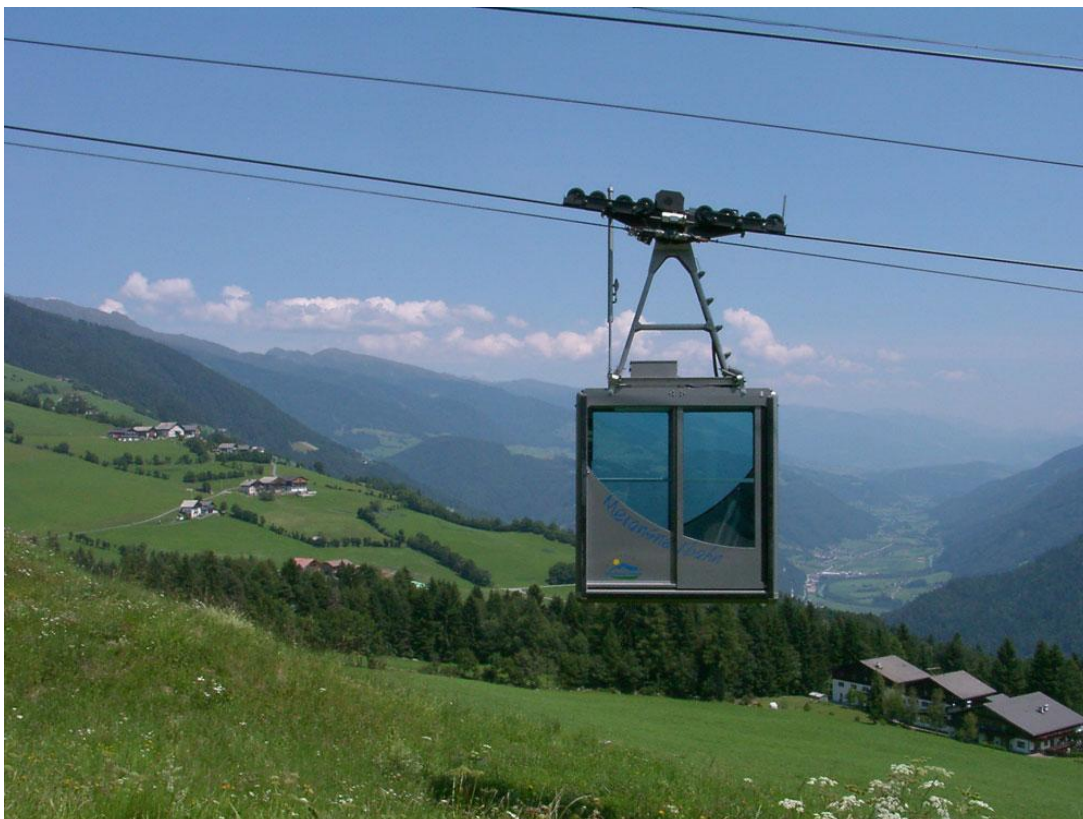
Foto n. 15 – Funivia Rio Pusteria - Maranza (Bolzano), Hölzl 1957,  
(12 posti), 2 cabine, 5 sostegni (*fonte Provincia Autonoma di Bolzano*)

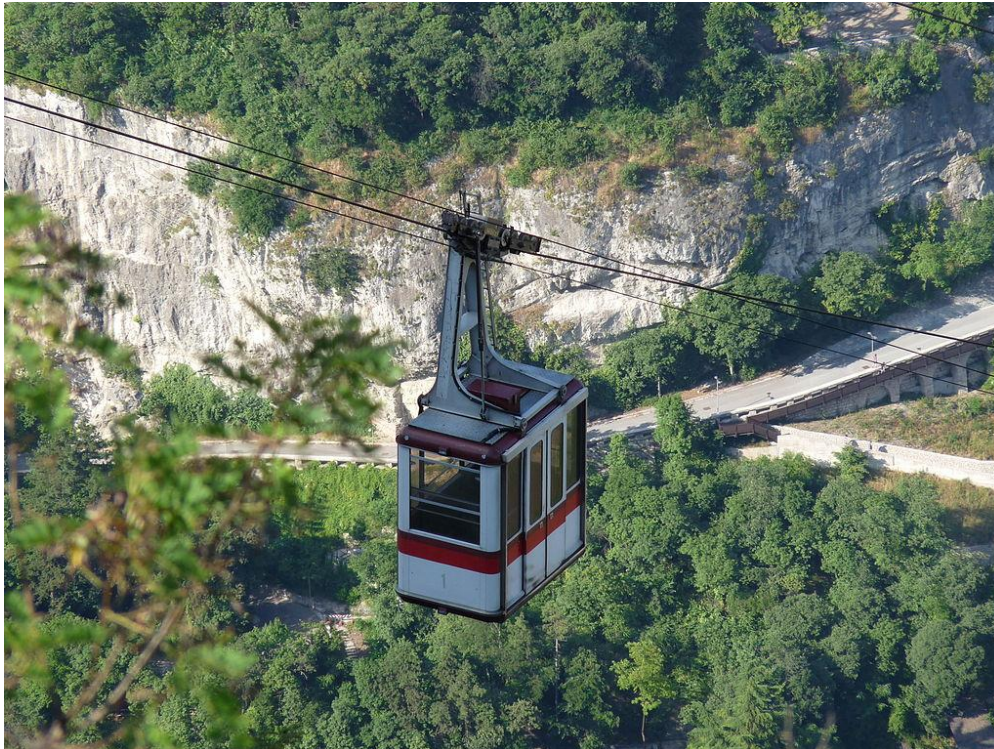
Foto n. 16 - Funivia Verdines – Talles (Bolzano), Schwiennbacher 1971, (15 posti), cabine rifatte nel 2011, 2 sostegni (*fonte internet*)

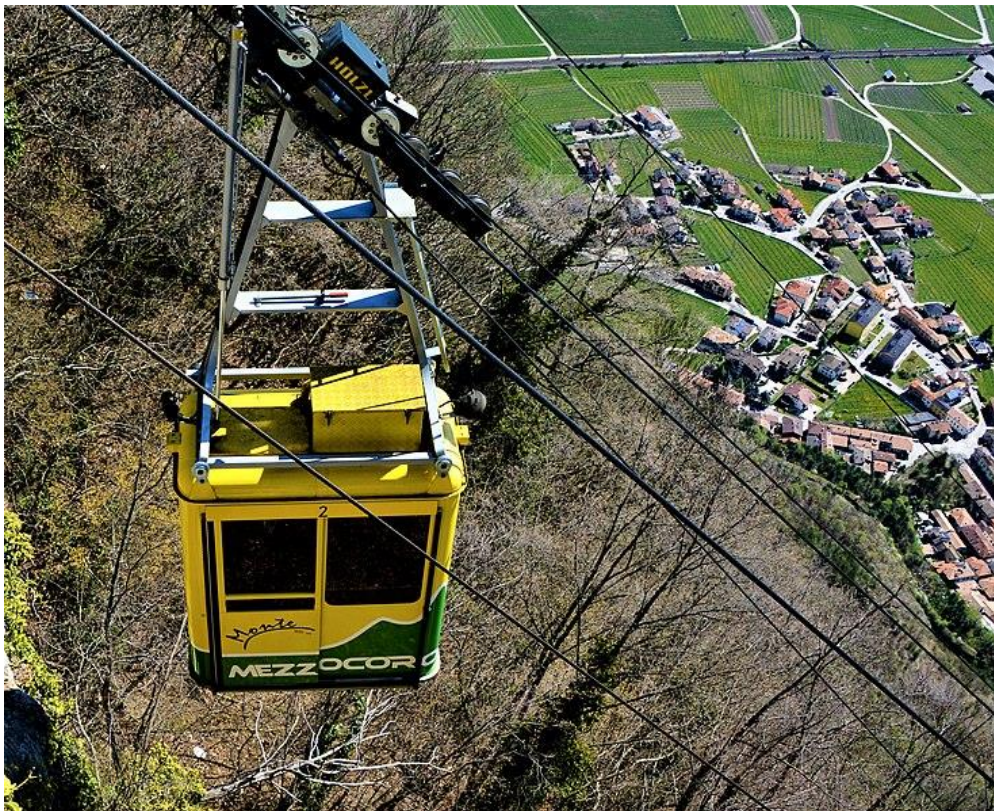
Foto n. 17 - Funivia Mezzocorona – Monte (Trento), Lenzi 1965 (a. costruzione), Hölzl - Doppelmayr 2005 (7 posti), 2 cabine, campata unica (*fonte internet*)

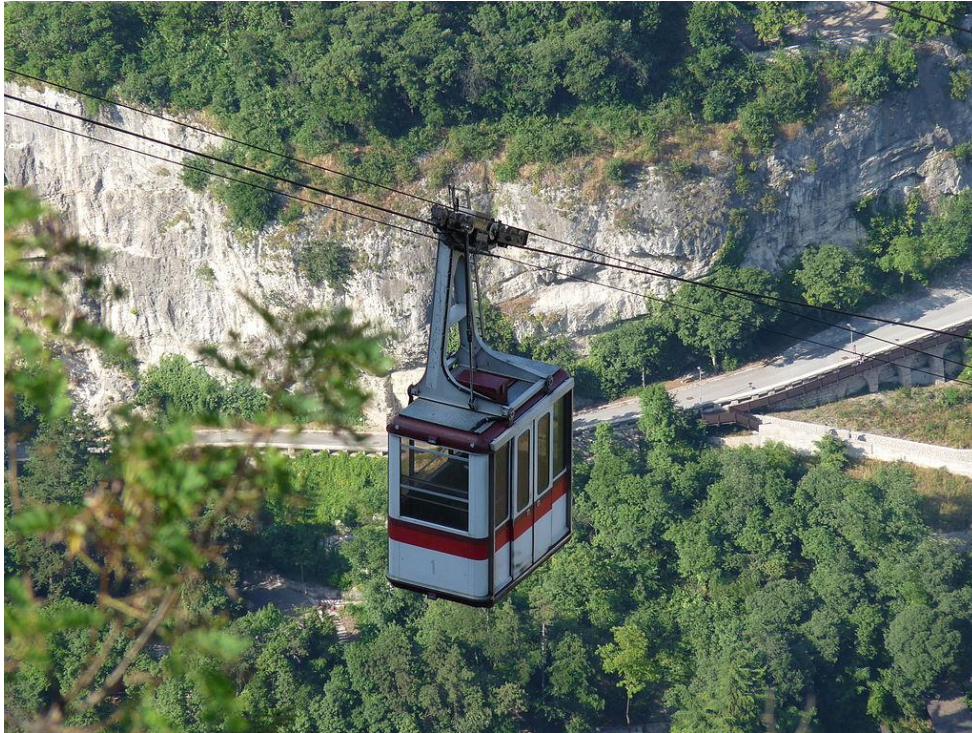
Foto n. 18 - Funivia Trento - Sardinia (Trento), Lenzi 1964, Hölzl 1989, (13 posti), 1 via di corsa, 1 cabina, campata unica (*fonte internet*)

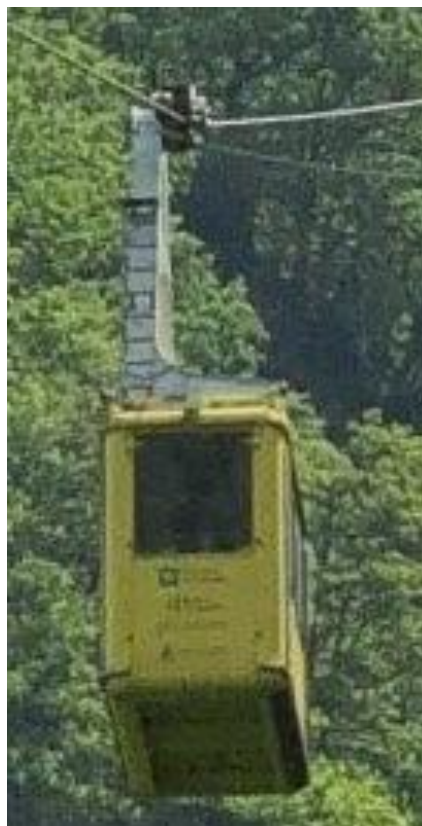
Foto n. 19 - Funivia Ponte di Piero - Monteviasco (Varese, Lombardia), Holzl 1989, (15 posti), 1 via di corsa, 1 cabina, 1 sostegno (*fonte archivio antecedente revisione generale 2011*)

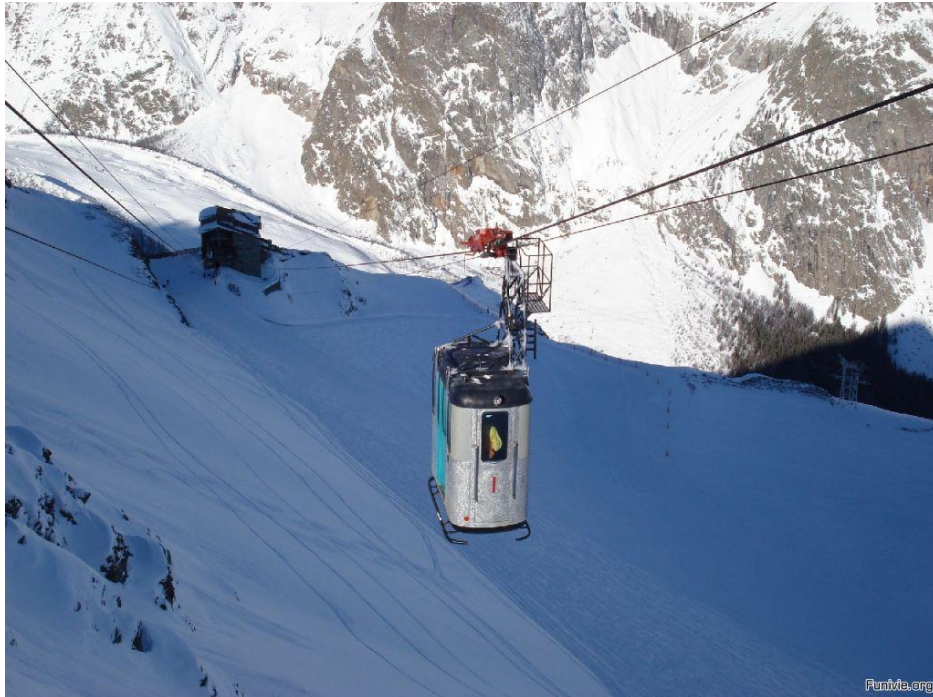
Foto n. 20a - Funivia Cresta di Youla - Cresta d'Arp (Valle D'Aosta) Ceretti 1963, (8 posti), 2 cabine, campata unica (*fonte internet*)

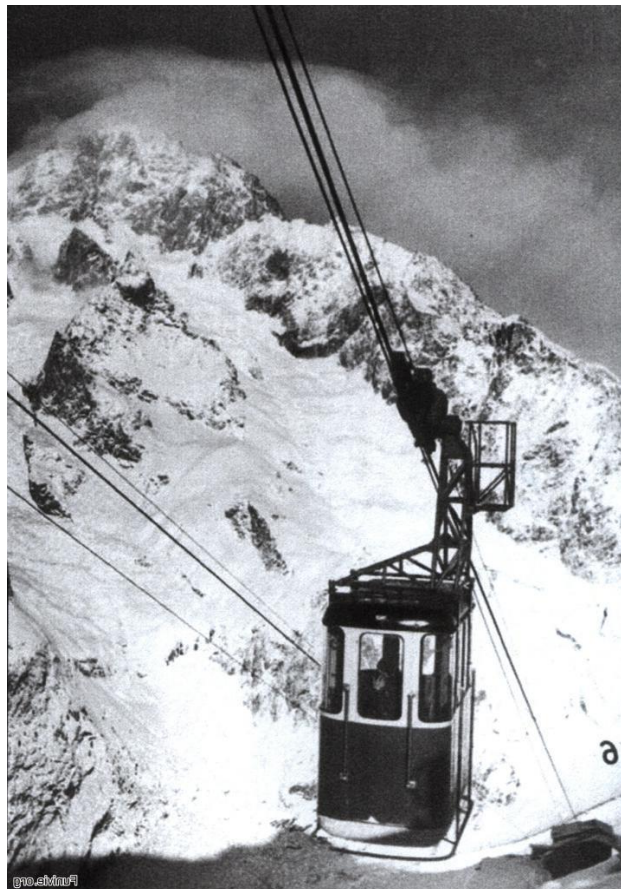
Foto n. 20b - Funivia Cresta di Youla - Cresta d'Arp (Valle D'Aosta) Ceretti 1963, (8 posti), 2 cabine, campata unica (*foto storica, fonte internet*)

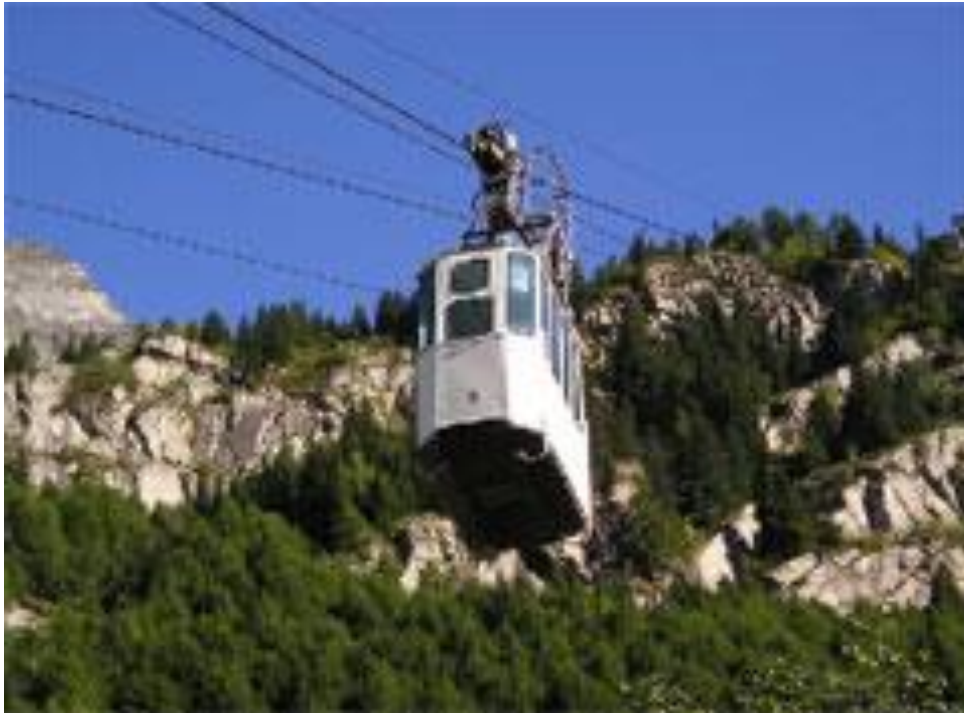
Foto n. 21a - Funivia Macugnaga - Alpe Bill (Piemonte), Ceretti 1962, (15 posti), rev.1981-2002, 2 cabine, campata unica (*fonte internet*)

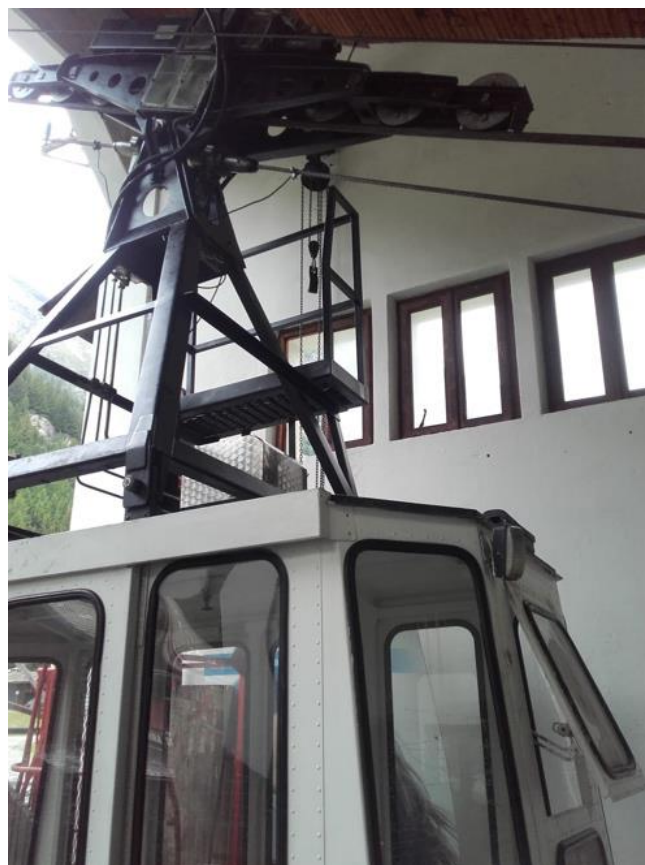
Foto n. 21b - Funivia Macugnaga - Alpe Bill (Piemonte), Ceretti 1962, (15 posti), rev.1981-2002, 2 cabine, campata unica (*fonte USTIF Piemonte*)

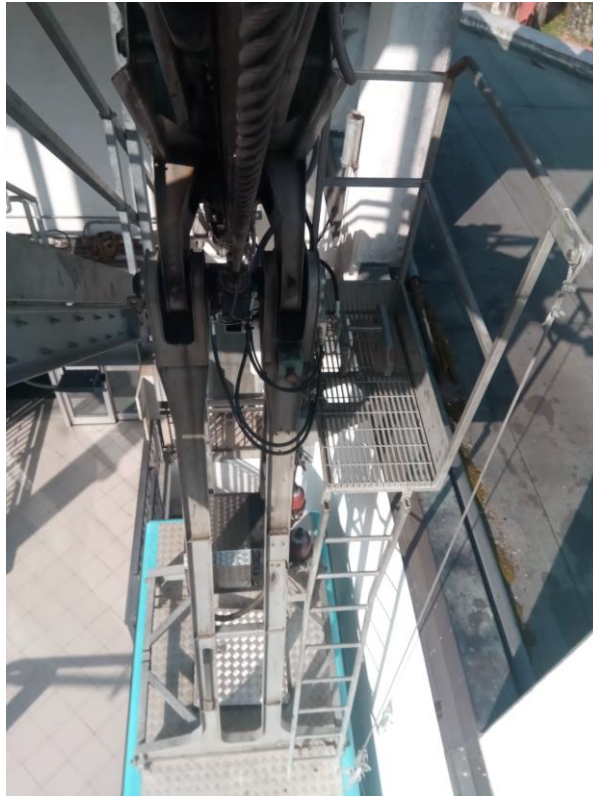
Foto n. 22a - Funivia Varallo - Sacro Monte (Piemonte) 2002,  
15 posti, 2 cabine, campata unica (*fonte USTIF Piemonte*)

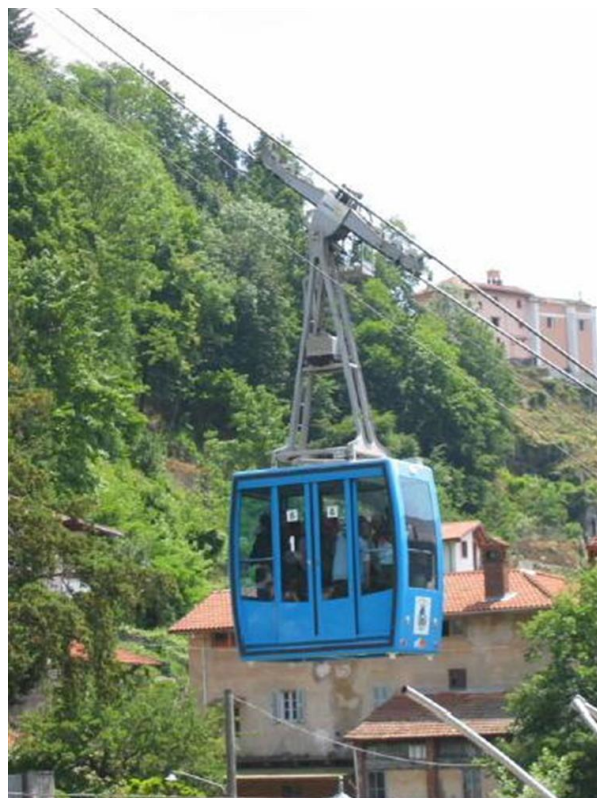
Foto n. 22b - Funivia Varallo - Sacro Monte (Piemonte) 2002,  
15 posti, 2 cabine, campata unica (*fonte internet*)

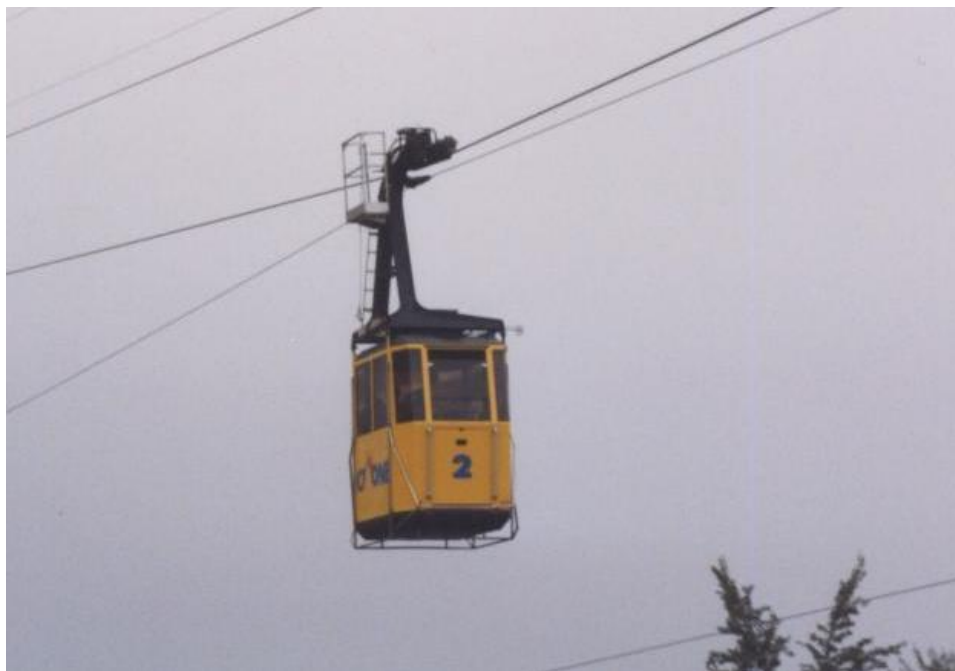
Foto n. 23 - Funivia Passo del Lupo - Pian Cavallaro  
(Monte Cimone, Regione Emilia Romagna), Hölzl 1965, (21 posti),  
cabine rifatte nel 2015, 1 sostegno (*fonte internet*)

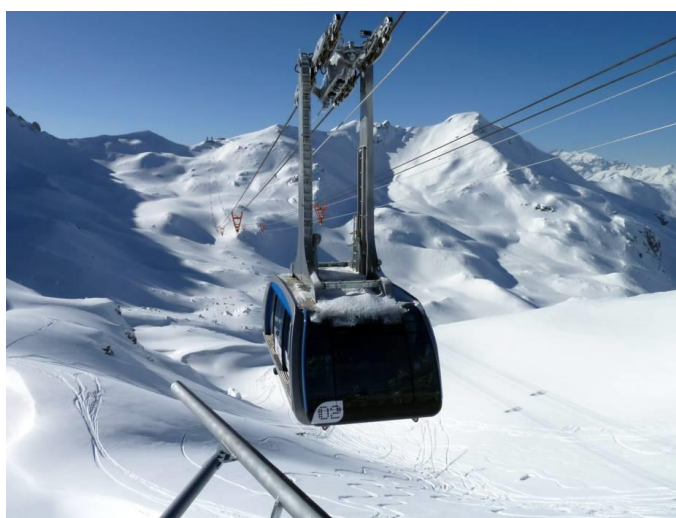
A titolo esemplificativo, si segnala infine la Funivia a doppia via di corsa Hörnli - Urderfurggli (CH) costruttore Steurer (foto 24), cabine da 150 persone, costruita nel 2016 applicando il Regolamento europeo 424/2016 del 9 marzo 2016, relativo agli impianti a fune e che abroga la direttiva 2000/9/CE. Il Regolamento definisce i requisiti essenziali dei sistemi e sottosistemi degli impianti a fune destinati al trasporto di persone ed impone un'analisi di sicurezza che viene soddisfatta con il conseguimento della certificazione CE. Il Regolamento è obbligatorio per i paesi membri dell'Unione ed è applicato volontariamente anche dalla Svizzera come avviene peraltro per il rispetto della normativa ferroviaria dell'Unione Europea. Come si evince dalla foto il sottosistema cabina è stato certificato CE senza presenza della piattaforma di osservazione mentre risulta evidente la dotazione sui bracci della sospensione di scale che consentono ad un agente, a veicolo fermo ed in condizioni di arresto in linea, di poter arrivare in prossimità del carrello accedendo dalla botola al tetto.

Foto n. 24 - Funivia Hörnli - Urderfurggli (CH), costruttore Steurer 2016, 150 posti, doppia via di corsa (*fonte internet*)
