**MINISTERO
DELLE INFRASTRUTTURE
E DEI TRASPORTI**

Ufficio per le investigazioni ferroviarie e marittime

INTERIM REPORT

Collisione con affondamento e decesso di un marittimo tra la nave passeggeri “SHARDEN” – N° IMO 9305269 – e la motopesca denominata “ALEMAX II” – N° MATRICOLA 4OL396 – avvenuta nelle acque antistanti il compartimento marittimo di Olbia in data 10/08/2023

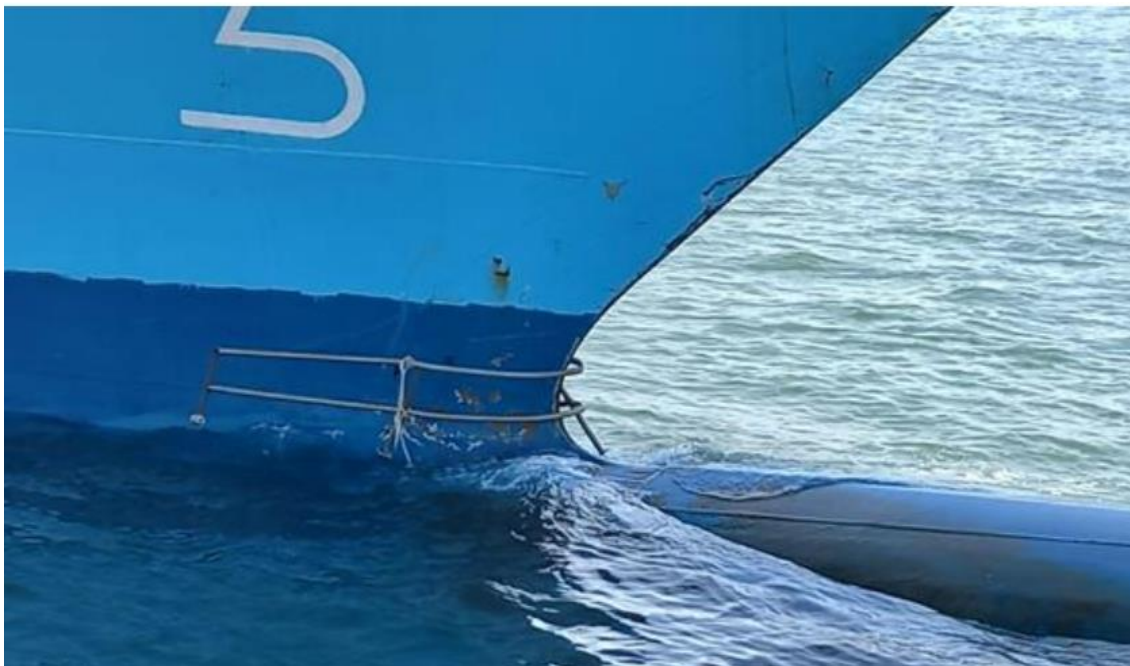
Fig. 1 – Posizione della nave (estrema prua) in cui si è ragionevolmente verificato il sinistro (collisione) a bordo della M/N “SHARDEN”¹

¹ Secondo quanto riportato dalla Capitaneria di Porto di Olbia, il personale dipendente di Compamare Livorno rinveniva incastrato sul bulbo della nave M/N “SHARDEN” la battagliola (“tientibene”) della M/P “ALEMAX II”

All'arrivo a Livorno la Capitaneria di porto locale, a tale scopo preavvertita, rinveniva incastrato sulla prua della nave al di sopra del bulbo una parte della battagliola (“*tientibene*”) del peschereccio (V. Fig. 1 e le successive).

Dalle foto in Fig. 1 e 10 è evidente che l’urto sia avvenuto sulla sinistra della M/N “SHARDEN” che è entrata in collisione con la fiancata sinistra della M/P “ALEMAX II”.

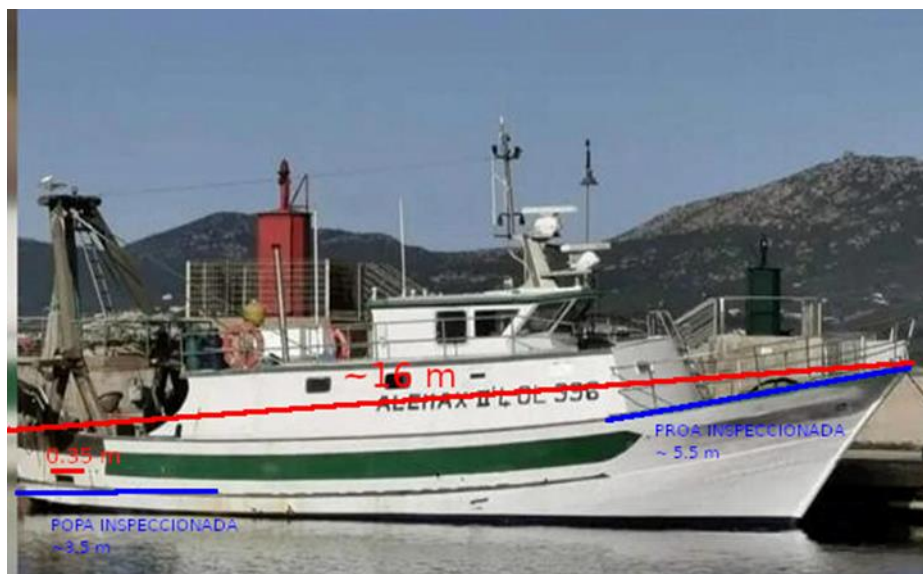
Fig. 6 – Vista longitudinale della M/P “ALEMAX II” con evidenziata la lunghezza dei due tronconi di estremità ispezionati tramite ROV dall’EMSA.

Il relitto ispezionato tramite ROV si trovava ad una profondità di circa 90m e si presentava in due tronconi completamente separati: uno relativo alla zona poppiera di lunghezza pari a circa 3,5 m ed uno relativo alla zona prodiera pari a circa 5,5 m, come evidenziato nella sottostante figura.

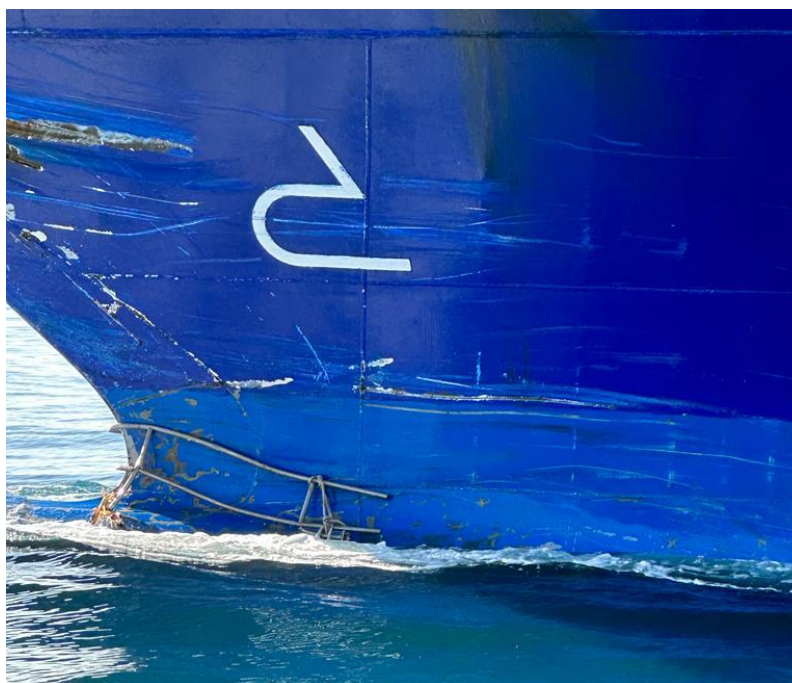
Fig. 9 – Foto scattata dalla Capitaneria di Porto di Livorno alla zona prodiera di sinistra della M/N “SHARDEN” (La zona prodiera di dritta è visibile in Figura 1).

Nella foto precedente (Fig. 9) sono ben evidenti le strisciate realizzatesi a seguito della collisione sulla prua della M/N “SHARDEN” con l’opera morta dell’altra imbarcazione.
