## RAPPORTO FINALE DI INCHIESTA

**SINISTRO MARITTIMO/DECESSO AVVENUTO A BORDO DELLA M/N  
“EUROCARGO RAVENNA” - IMO 9471056, ORMEGGIATA PRESSO L’ACCOSTO 32  
DEL PORTO DI CATANIA, IN DATA 03.03.2025  
(IDENTIFICATIVO EMCIP: 2025/003676)**

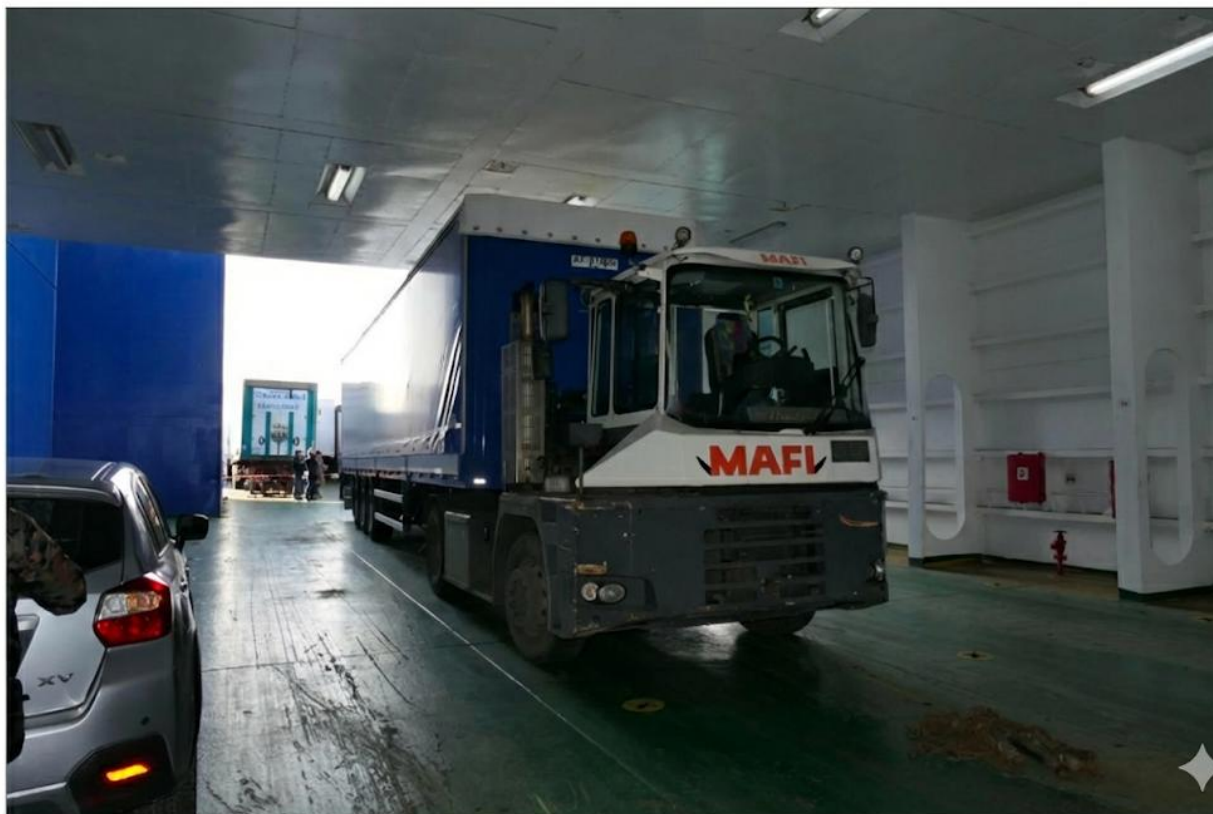
L'incidente è avvenuto durante la movimentazione dei semirimorchi.

Figura 4 - Foto del mezzo agganciato al semirimorchio (foto scattata in direzione della poppa della nave).

- Adeguatezza della formazione e addestramento dell'equipaggio relativamente alle procedure di emergenza e sicurezza a bordo;
- Procedure di rizzaggio;
- Interfaccia tra operazioni di bordo di rizzaggio ed operazioni di carico;
- Dotazioni di sicurezza individuali.
