**DIGIFEMA**

**3<sup>^</sup> DIVISIONE – INVESTIGAZIONI MARITTIME**

*Attività della 3<sup>^</sup> Divisione - anno 2018*

**Roma, 3 dicembre 2019**

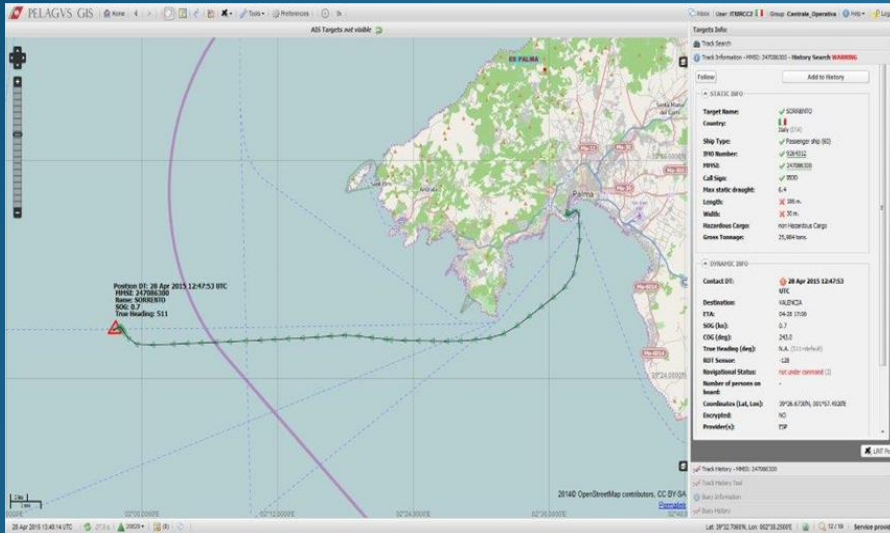
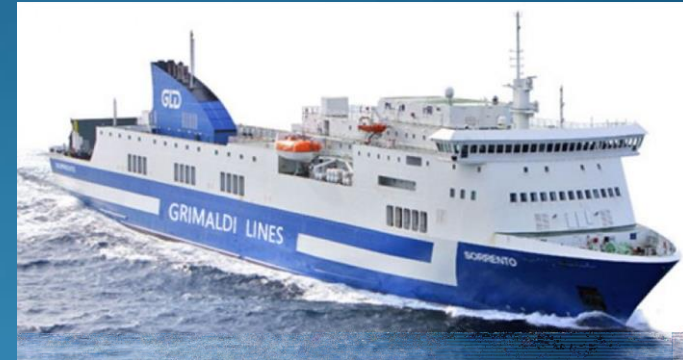
## M/n SORRENTO– fatti e circostanze

Name:	SORRENTO
Flag:	ITALY
IMO Number:	9264312
Type of ship:	RO-RO pax
Call sign:	IBDD
Shipowner:	ATLANTICA DI NAVIGAZIONE S.p.A
Charterer (D&E):	TRASMEDITERRANEA
Builder/Year	2003 – Cantiere Navale Visentini Srl
Length, o.a../Width:	186.35 mt / 25.60 mt
GT/Net tonnage:	25984 GT / 8362 NT
Number of passengers:	954

- Tipo di evento: Sinistro molto grave (Incendio a bordo)
- Data e ora: **28/04/2015 - 11:45 (UTC)**
- Ubicazione dell'incidente: mare aperto- 20 Nm da P. Mallorca
- Posizione: lat. 39 ° 25,93 'N - LONG. 002 ° 03.956 'E
- Condizioni del mare: mare molto mosso, vento moderato 4
- Percorso: Palma di Maiorca -> Valencia
- Parte interessata della nave: ponte 4 ord 168 (Open Roro)

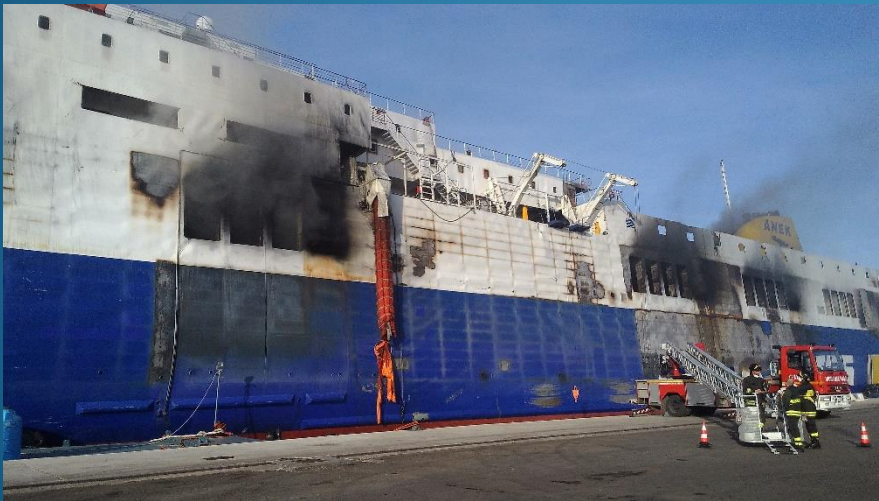
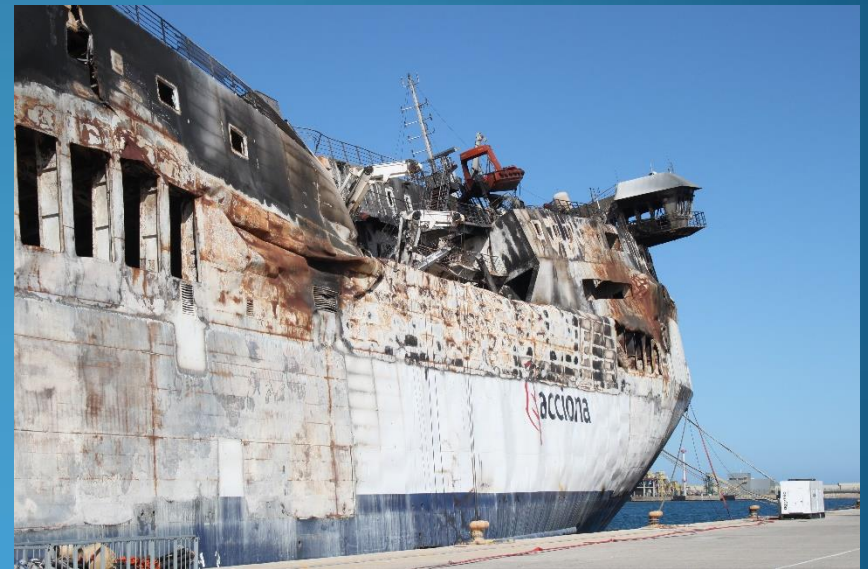
Ma ... L'incendio è iniziato nella stessa zona ... Ponte 4 (garage aperto) ordinata 168 e sebbene in presenza di una tempestiva attivazione del sistema Drencher e un intervento rapido della squadra antincendio, anche la M / V Sorrento è andata persa.

I rapporti finali d'investigazione della NORMAN ATLANTIC e SORRENTO hanno condotto alle seguenti SR:

- Le aperture laterali dei ponti garage delle navi ro-ro (nuova costruzione) non dovrebbero essere consentite;
- La protezione passiva delle aree ove sono allocati i mezzi collettivi di salvataggio deve essere incrementata;
- La protezione passiva dei cavi e dei circuiti elettrici che passano all'interno dei garage deve essere potenziata;
- La resistenza al fuoco del VDR (DMM) deve essere migliorata anche sulle navi esistenti;
- Occorre fissare modalità più rigorose al fine di evitare l'imbarco di clandestini soprattutto nella fase di imbarco dei mezzi (maggior coordinamento tra port security e ship security) e, in navigazione, le ronde prescritte devono essere più frequenti ed accurate;
- Equipaggi che non siano riconducibili esclusivamente all'armatore nei casi di noleggio a scafo pieno dovranno essere vietati;

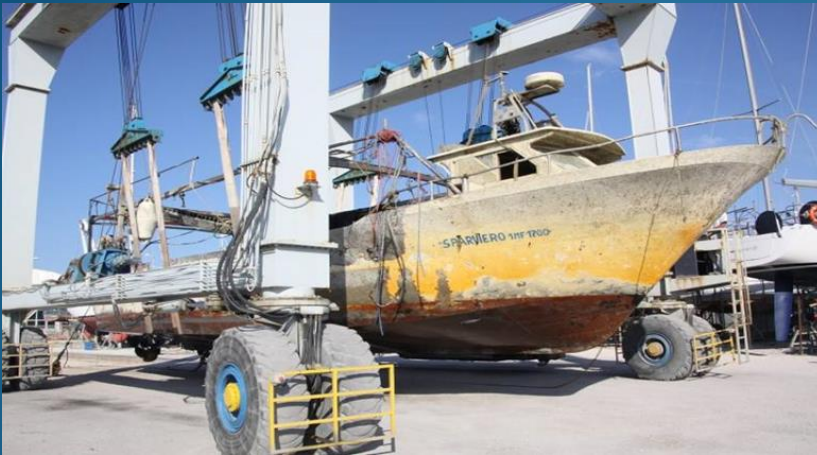
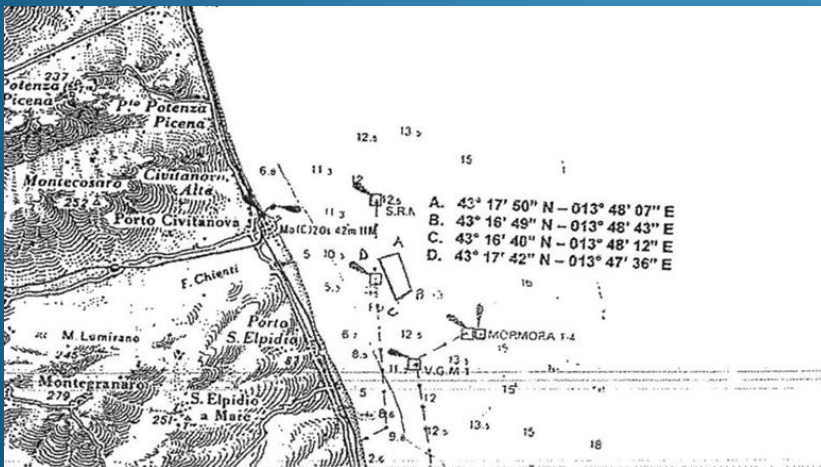
## CASE ANALYSIS – M/P SPARVIERO

- Il giorno 02.04.2015, nelle prime ore del mattino, il M/P SPARVIERO, investito da un'onda anomala affondava nel punto di coordinate Lat.  $43^{\circ} 17' 59''$  N – Long.  $013^{\circ} 48' 07''$  E, nei pressi dell'impianto di mitilicoltura "CICLONE", nel tratto di mare a largo di Civitanova Marche a 3 Mn dalla costa. Veniva immediatamente attivata l'attività SAR da parte delle Autorità Marittime locali a mezzo motovedette dipendenti e successivamente anche con velivoli ad ala fissa.
- Le unità SAR recuperavano 5 persone in totale di cui però 2 successivamente decedevano. Ulteriori 2 membri dell'equipaggio, inizialmente dispersi, venivano recuperati in seguito ma erano anch'essi ormai privi di vita.

La prima causa dell'affondamento è stata evidentemente la grande quantità di acqua penetrata all'interno del peschereccio. Il motivo per cui ciò è accaduto è la **perdita di galleggiabilità della barca a seguito di uno spostamento trasversale del carico** che ha generato la seguente situazione:

- **Insufficienza della reazione raddrizzante dello scafo;**
- **Ingresso importante e improvviso dell'acqua di mare**

Quindi si è trattato sostanzialmente di un problema di stabilità.

- **Le condizioni del mare erano piuttosto serie (sottovalutate)**
- **L'eccessiva quantità di merci a bordo**

**Il carico stimato in circa 10.000 kg era molto più elevato rispetto ai due test di stabilità, rispettivamente 4500 kg e 900 kg**

Si richiama l'attenzione della company a non superare i limiti di carico massimo stabiliti dalla dichiarazione di stabilità, tenendo debitamente conto delle condizioni meteorologiche prima di intraprendere la navigazione per effettuare operazioni nell'impianto di coltivazione delle mitili.

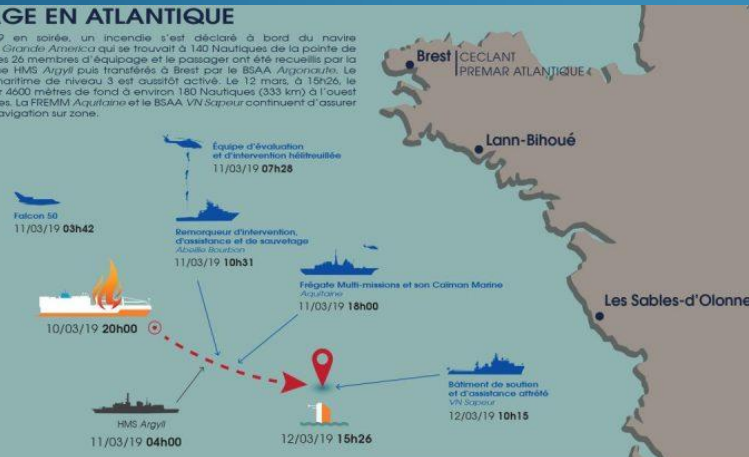
## NAUFRAGE EN ATLANTIQUE

Le 10 mars 2019 en soirée, un incendie s'est déclaré à bord du navire conteneurs-roulier *Grande America* qui se trouvait à 140 Nautiques de la pointe de Penmarc'h (29). Les 26 membres d'équipage et les passagers ont été recueillis par la frégate britannique *HMS Argyll* puis transférés à Brest par le BSAA *Argonaute*. Le dispositif ORSEC maritime de niveau 3 est aussitôt activé. Le 12 mars, à 15h26, le navire a coulé par 4600 mètres de fond à environ 180 Nautiques (333 km) à l'ouest des côtes françaises. La FREMM *Aquilane* et le BSAA *VN Sapeur* continuent d'assurer la sécurité de la navigation sur zone.

**NOM :** Grande America  
**NATIONALITÉ :** Italienne  
**TYPE :** Porte-conteneurs-roulier  
**DIMENSIONS :** 213m de long et 32m de large, 27 965 tonnes  
**PROVENANCE :** Hambourg  
**DESTINATION :** Casablanca

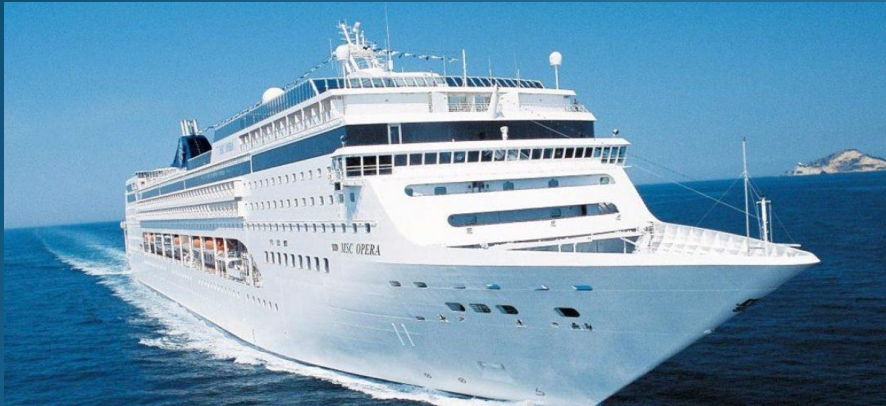
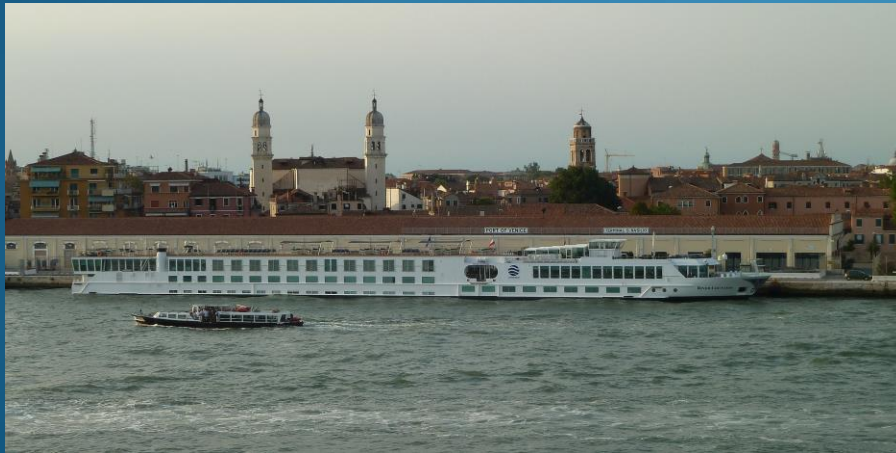
## MSC OPERA

- Il 2 giugno 2019 a Venezia, mentre era condotta da 2 rimorchiatori attraverso il canale della Giudecca, la nave ha perso la rotta all'altezza delle fondamenta delle Zattere - per un'avaria di bordo probabilmente causata da un blackout - deviando verso il molo di San Basilio, dove si è scontrata contro la banchina e ha successivamente urtato, spostandolo, il battello fluviale turistico River Countess (su cui stavano terminando le operazioni di sbarco dei 130 passeggeri), causando allo stesso quattro feriti non gravi tra i passeggeri e danni poi riparati con diverse settimane di cantiere. L'incidente ha causato la chiusura del traffico nel canale della Giudecca, con l'annullamento della regata prevista per la festa della Sensa, e ha riaperto le polemiche sul transito delle cosiddette "grandi navi" nella laguna di Venezia.

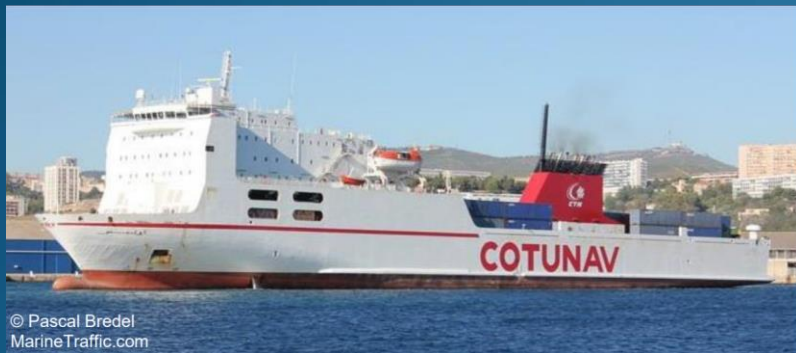
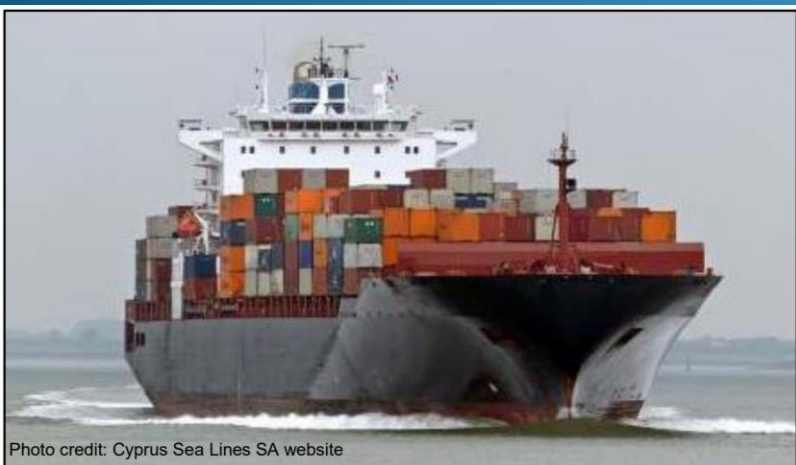
## ULYSSE- CSL VIRGINIA

Il 7 ottobre 2018, all'alba, la nave Ro-Ro ULYSSE si stava dirigendo a 19 nodi a Radès (Tunisi). Mentre viaggiava attraverso il TSS Canale della Corsica e stava seguendo la rotta usuale. A circa quindici miglia nautiche a nord di cap Corse, a 11 miglia nautiche dall'area precauzionale TSS del Canale di Corsica, c'era la nave container CSL VIRGINIA all'ancora. Alle 07.02, ULYSSE entrò in collisione violentemente con la CSL VIRGINIA sul suo lato di dritta. Entrambe le navi rimasero bloccate. Non vi furono incidenti mortali o feriti, ma era stato segnalato un inquinamento da idrocarburi di circa 520 metri cubi, in quanto CSL VIRGINIA aveva perso la maggior parte dell'olio combustibile contenuto in un serbatoio. La chiazza di petrolio si diffuse e raggiunse la costa, in particolare le spiagge di Var. Fu messo in azione un massiccio dispositivo antinquinamento. Il distacco è avvenuto solo dopo alcuni giorni, quindi la nave ULYSSE salpò per la Tunisia per scaricare il suo carico e per essere riparata lì. la CSL VIRGINIA salpò per la Turchia, dopo aver cambiato nome e bandiera.

1. 2019-R-06: riconsiderare, alla luce dell'esperienza su questo incidente, le procedure del sistema di gestione della sicurezza (codice ISM) relative alla guardia in navigazione a bordo delle navi sociali.
2. 2019-R-07: applicare le procedure relative all'uso degli allarmi radar e BNWAS.
3. 2019-R-08: stabilire nello specifico le modalità di esecuzione delle ronde da parte del timoniere.

4. 2019-R-09: Effettuare un'analisi/report alla luce di questo evento e diramarne i risultati dell'inchiesta alle navi della flotta e al FS
5. 2019-R-10: lasciare alla valutazione dei comandanti, in collaborazione con la società, la scelta della posizione di ancoraggio (attuare la procedura nave «Elenco di controllo per l'ancoraggio e l'ancoraggio n ° 05»).
