*Ministero delle Infrastrutture e dei Trasporti*

DIREZIONE GENERALE PER LE INVESTIGAZIONI FERROVIARIE E MARITTIME

**RELAZIONE DI INDAGINE  
SVIO TRENO MERCITALIA RAIL N. 63887  
LINEA FERRARA-PORTOMAGGIORE  
IN DATA 02.07.2018**

26 febbraio 2020

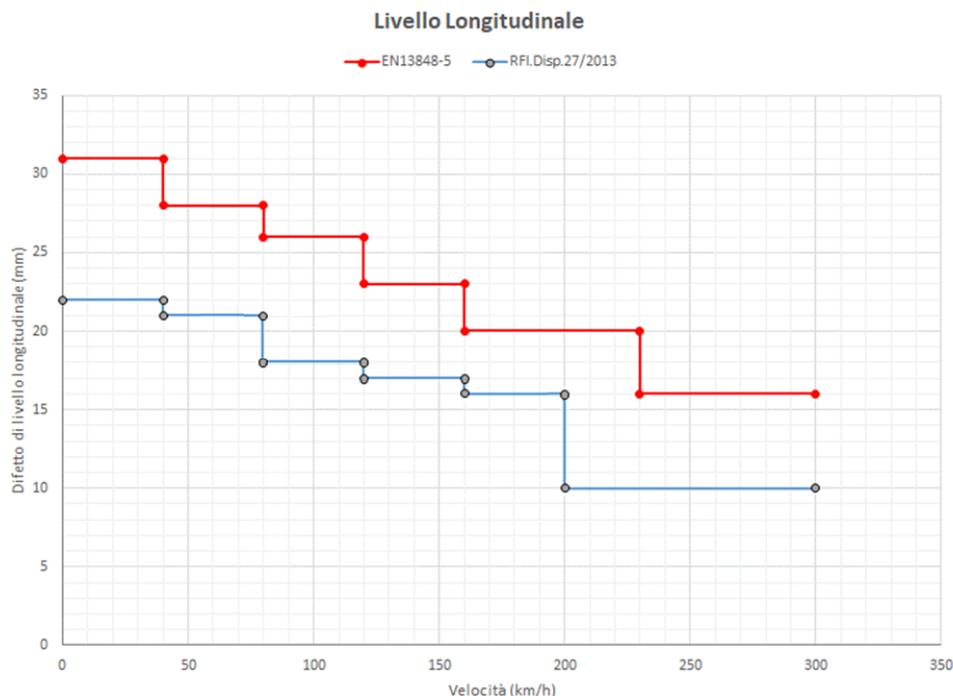
*Figura 19 – Parametri geometrici del binario: confronto dei limiti Normativa UE e Normativa in vigore sulla RFI per le caratteristiche di Livello longitudinale (Salti) (Fonte: DITS SpinOff SAPIENZA Univ. di Roma ed Elaborazione DiGIFeMa)*

L'analisi di confronto tra Normativa UE e Disposizione Nazionale (cfr. Fig. 19) permette di stimare un prudente contenimento dei limiti Nazionali rispetto a quelli proposti dalla Commissione UE su tutte le grandezze geometriche di interesse per la qualità del binario. In particolare, verificando sul diagramma relativo al difetto di livello longitudinale il valore fornito dal GI, si trova che il rilievo diagnostico risulta approssimarsi al limite di accettabilità (18.0 mm), in riferimento alla velocità dichiarata durante la misura.

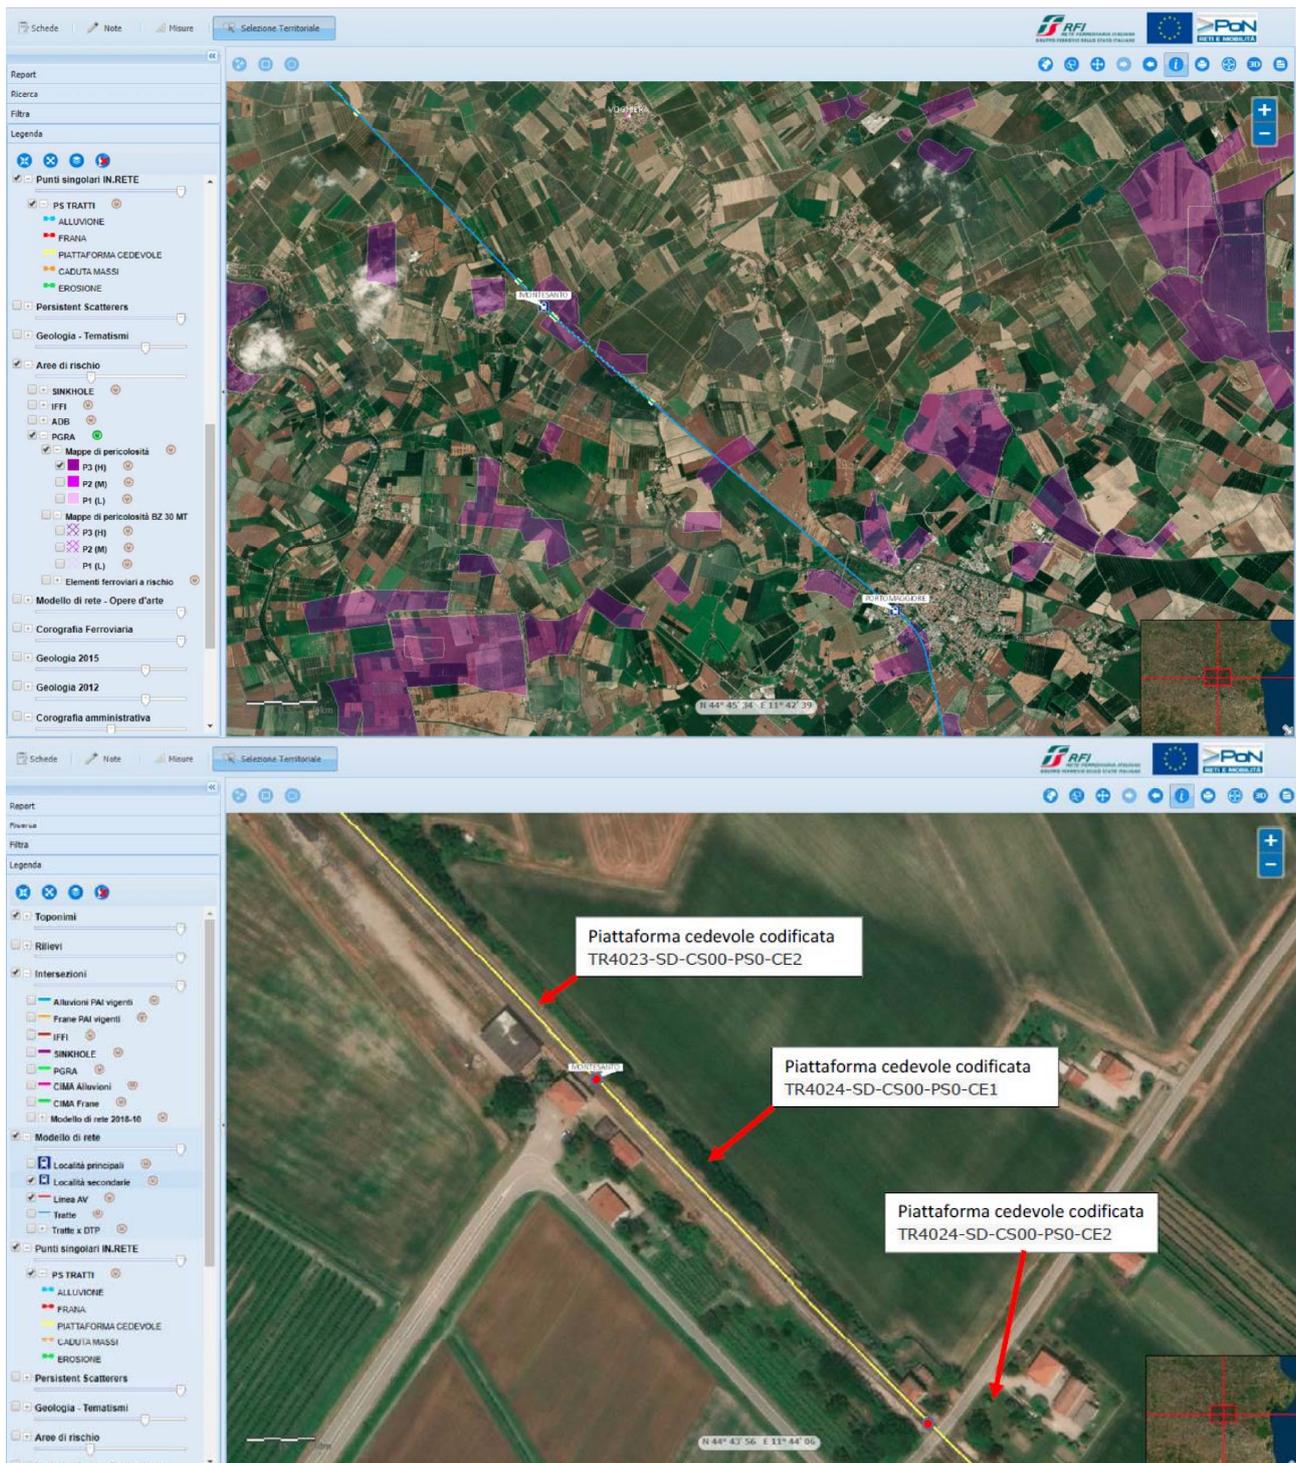
In riferimento al caso di svio oggetto della presente relazione e in ottemperanza alle Procedure ed Istruzioni presenti nell’SGS e sopraccitate, il GI ha portato evidenza (Fig. 20) di informazioni derivate dal portale “Geologia & Idraulica”. Su questa tratta sono segnati due PS definiti come “piattaforma cedevole”:

*tuttavia, il fenomeno viene considerato come “non coinvolgente la sede ferroviaria”. Pertanto, non sono previsti interventi di mitigazione nella graduatoria nazionale sul dissesto idrogeologico.”*

Figura 20 – Estratto dal portale informativo di RFI “Geologia ed Idraulica” della tratta di linea Montesanto-Portomaggiore: in giallo sono evidenziate le aree identificate come soggette a problemi di “PS a piattaforma cedevole” mentre con livelli di colore viola sono segnalate le Aree monitorate in PGRA, a livello P3 nella tratta considerata. Il GI fa presente che tutta l’area visibile è mappata in livello di pericolosità P2 (Fonte: RFI)

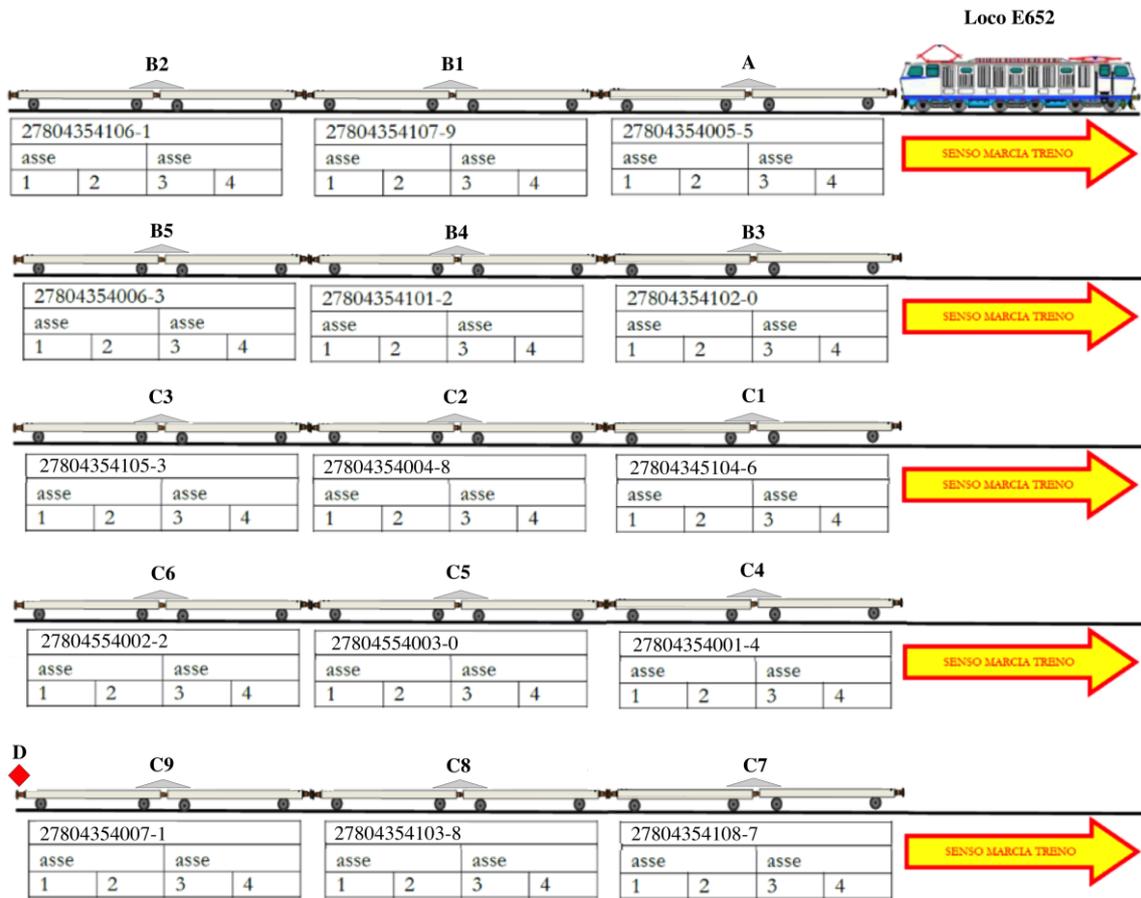
Figura 29 – Materiale rotabile coinvolto nello svio in corretta composizione, descritta nei Documenti Treno; A: carro rimasto collegato alla locomotiva a seguito dello svio; da B1 a B5: carri distrutti nell’evento di svio; da C1 a C9: carri non coinvolti nell’evento di svio; D: posizione della lanterna rossa di segnalamento protezione coda del treno, ritrovata sulla sede ferroviaria nella Stazione di Montesanto (Fonte: MIR ed elaborazione DiGIFeMa)

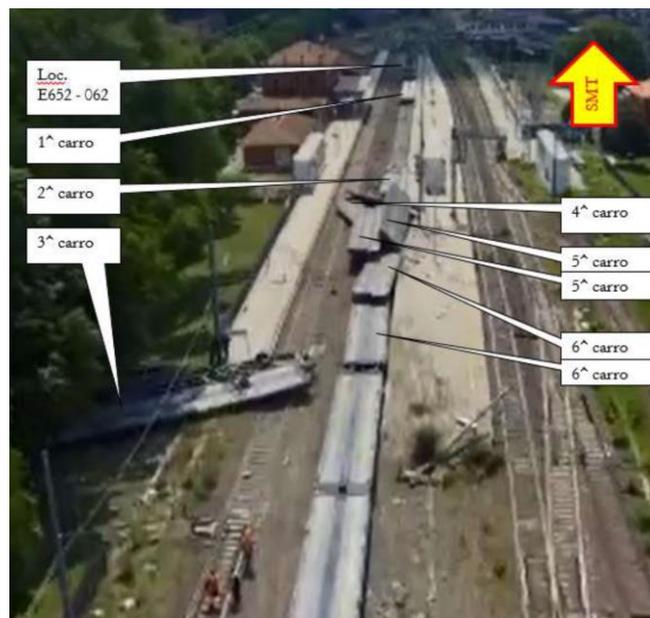
Figura 30 – Stazione di Portomaggiore: posizione del materiale rotabile in composizione al treno MIR n. 63887 al termine della marcia e coinvolto nell’evento di svio (Fonte: MIR)

Nella dinamica dell'evento, il terzo carro abbandona dalla sede ferroviaria, si distacca dal convoglio disponendosi ortogonalmente alla linea, si divide nei suoi due semi-carri e termina la corsa in un giardino (Parco Molinari) posto in adiacenza al FV della Stazione. Infine il quarto, il quinto ed il sesto carro si sovrappongono al secondo carro (cfr. Fig. 30).

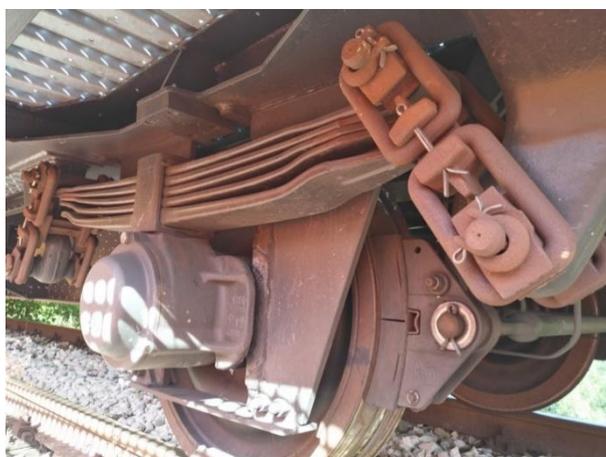
In particolare è possibile riepilogare che tutti i nove carri (n.01, ..., n.09, così denominati in base alla composizione di trasferimento nel deposito della Stazione di Ferrara) e di proprietà della TW, appaiono visivamente in buone condizioni: sospensioni a balestra e carter delle boccole (Fig. 32), cerchi di rotolamento delle ruote, collegamenti di trascinamento e di repulsione tra semi-carri dello stesso carro e tra carri adiacenti (Fig. 33).

*Figura 32 - Stazione di Ferrara, Deposito Materiale Rotabile: stato strutturale delle sospensioni a balestra, dei carter delle boccole e dei cerchi di rotolamento delle ruote di uno dei 9 carri in composizione al treno MIR n. 63877 non interessati dagli effetti dello svio (Fonte: DiGIFeMa)*

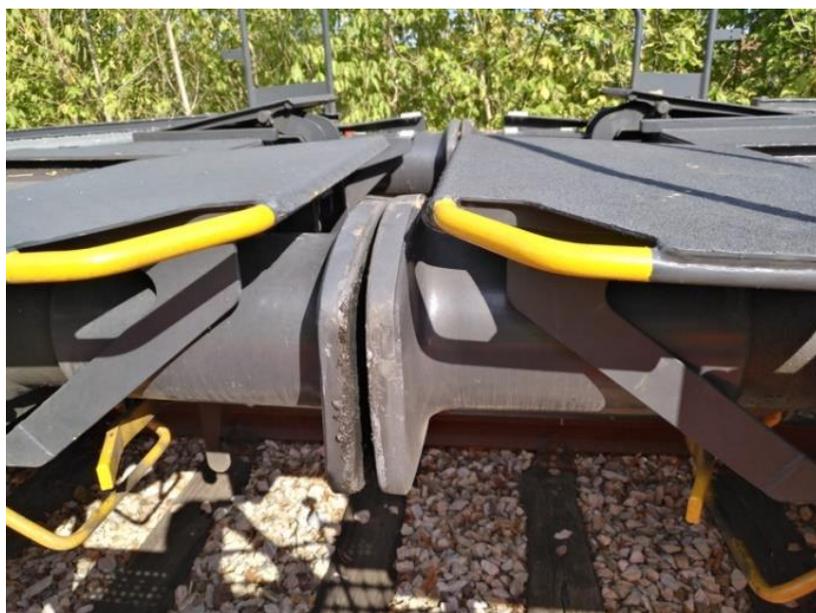
*Figura 34 - Stazione di Ferrara, Deposito Materiale Rotabile: stato strutturale della zona di contatto tra i dispositivi di repulsione e le piastre di attraversamento tra due carri di uno dei 9 carri in composizione al treno MIR n. 63877 non interessati dagli effetti dello svio (Fonte: DiGIFeMa)*

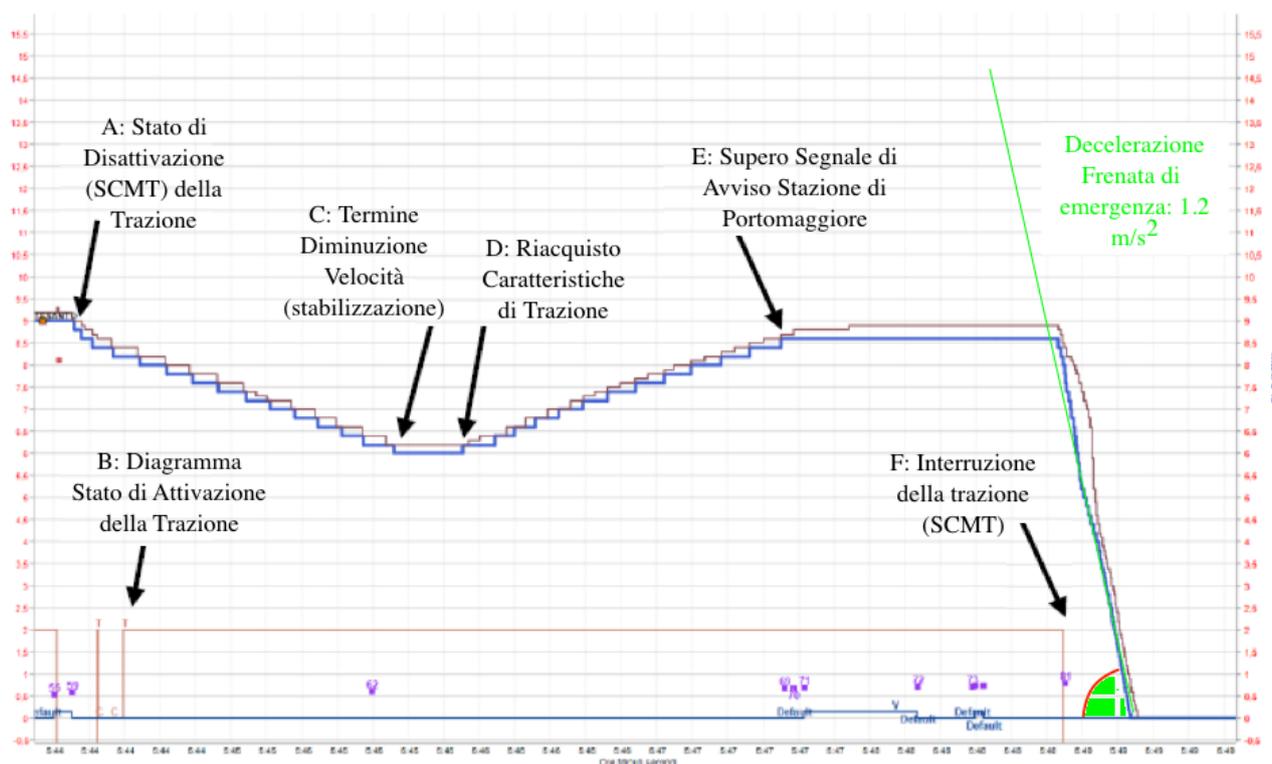
Le registrazioni della ZTE e del DIS, in relazione al comportamento cinematico del convoglio sono state fornite alla DiGIFeMa dalla IF MIR. L'analisi dei tracciati (Fig. 43) è stata condotta in modo estremamente puntuale, evidenziando differenze tra i dati registrati dalla ZTE e dal DIS e verificandone l'interpretazione fornita dagli stessi tecnici della IF. Il percorso del treno MIR n. 63887 si è sviluppato in modo regolare, con partenza dalla Stazione di Ferrara (ore 5:26) fino al raggiungimento della velocità di circa 90 km/h nel transito in corrispondenza del segnale di avviso della Stazione di Montesanto (ore 5:42 circa) con aspetto a via libera. In questo intervallo di tempo la leva della trazione (T sul diagramma ZTE) è sempre stata impostata sulla posizione LC. Il convoglio attraversa la Stazione di Montesanto mantenendo la velocità di circa 90 km/h e superando il PL 55, collegato al segnale di partenza della stazione, anch'esso disposto a via libera. Contestualmente è registrato un supero di velocità che porta il sistema SCMT ad inserire la frenatura automatica, con conseguente "taglio della trazione" (ore 5:44 circa) e diminuzione progressiva della velocità fino a circa 85 km/h. Il personale di condotta annulla tali effetti dopo circa 22 secondi ed il convoglio ritorna con la locomotiva in trazione. Nonostante il ripristino delle condizioni di marcia originarie e precedenti all'intervento del SCMT, il treno continua a diminuire la sua velocità, transitando circa alla metà della distanza tra la Stazione di Montesanto e la Stazione di Portomaggiore con una velocità di 30÷35 km/h inferiore a quella comandata. Ad iniziare da tale istante, in assenza di alcun intervento dell'AdC, il treno inizia a riacquisire la velocità iniziale di 90 km/h. Alla velocità di 86 km/h, il convoglio supera (ore 5:47) il PL71 correlato al segnale di avviso della Stazione di Portomaggiore, proponente aspetto a via libera e sette minuti più tardi, a velocità invariata, viene attraversato il PL 74, connesso al segnale di protezione della stazione di Portomaggiore, anch'esso disposto a via libera. L'interpretazione dei tecnici della IF MIR fa notare che esistono lievi differenze tra le registrazioni della ZTE e del DIS, che comunque non comportano difficoltà o contrasti nella ricostruzione degli avvenimenti. Il treno MIR n.63887 entra in Stazione di Portomaggiore (ore 5:49 circa). Durante il transito sui deviatori di ingresso (1B, 3B, 5B), il convoglio diminuisce repentinamente la velocità e lo stato della trazione passa in "Non Valido", per

la contemporanea presenza della leva LC di trazione in posizione diversa da “0”. Probabilmente lo spezzamento del convoglio (e della condotta principale) blocca il moto dei carri trainati, in parte distrutti e in parte rimasti sul binario e non coinvolti dagli effetti dello svio. La locomotiva termina la marcia per azionamento della frenatura elettrica, comandata da parte dell’AdC. Il treno (ore 5:50 circa) risulta fermo, dopo aver percorso circa 300 m con una decelerazione media di  $1.1 \div 1.2 \text{ m/s}^2$ . È bene precisare che dalla lettura della ZTE è possibile rilevare solo due stati della leva LC, coincidenti con la posizione “0” e con una posizione diversa da “0”, non è quindi possibile rilevare le posizioni intermedie per poter risalire all’entità della corrente richiesta per la trazione e quindi alla coppia erogata alle ruote.

*Figura 43 - Estratto della registrazione tachigrafica (ZTE) e su dispositivo DIS installati sulla locomotiva 652.062: continuazione della marcia per l'intervallo di tempo impiegato a raggiungere e a percorrere circa 300 m all'interno della Stazione di Portomaggiore prima di terminare il moto con una decelerazione (di emergenza) di circa  $1.1 \div 1.2 \text{ m/s}^2$  (Fonte: MIR ed elaborazione DiGIFeMa)*

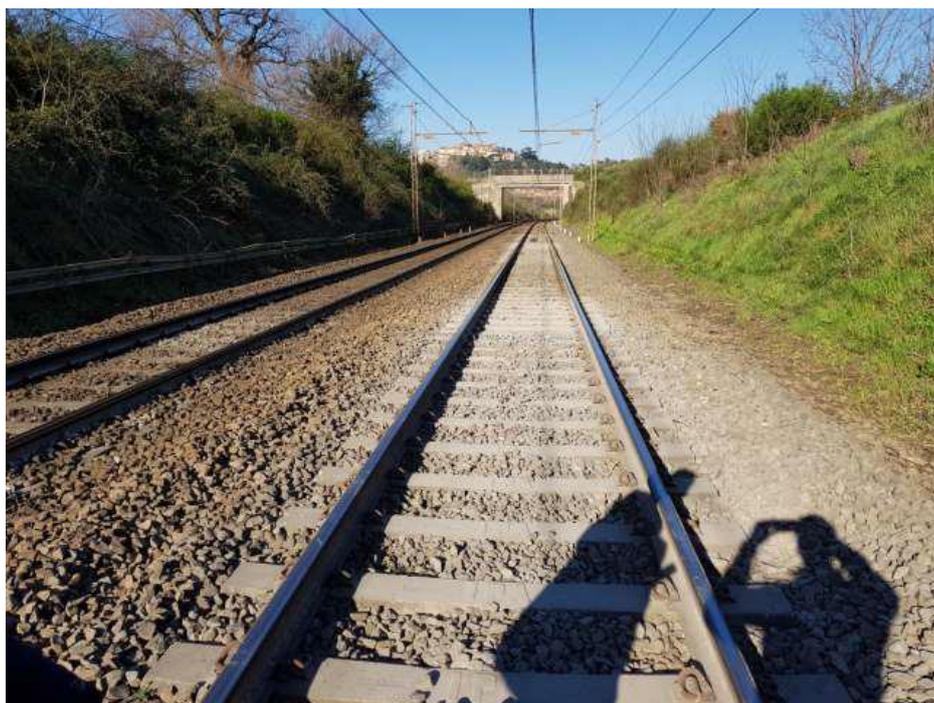
I Funzionari DiGIFeMa, intervenuti sul luogo dello svio hanno evidenziato una alternanza di zone a diversa colorazione (grigio chiaro) della massicciata. In tali zone (Fig. 47) sono stati riscontrati stati di contrazione verticale del livello della massicciata ed in alcuni casi, l'assenza di pietrisco nelle zone di contatto con le traverse.

Tale fenomeno risulta indicativo di stagnazione e di reflussi idrici misti ad argilla grigia. Alla contrazione verticale degli strati superficiali della massicciata si deve aggiungere (Fig. 48) un fenomeno di escavazione prodotto dalla traversa sulla massicciata, probabilmente generato dal moto irregolare verticale e trasversale dei carri in composizione al convoglio.

*Figura 47 – Linea Roma-Cassino, tratta Colonna Galleria-Zagarolo: in evidenza zone della massicciata a diversa colorazione (Fonte: MIR)*

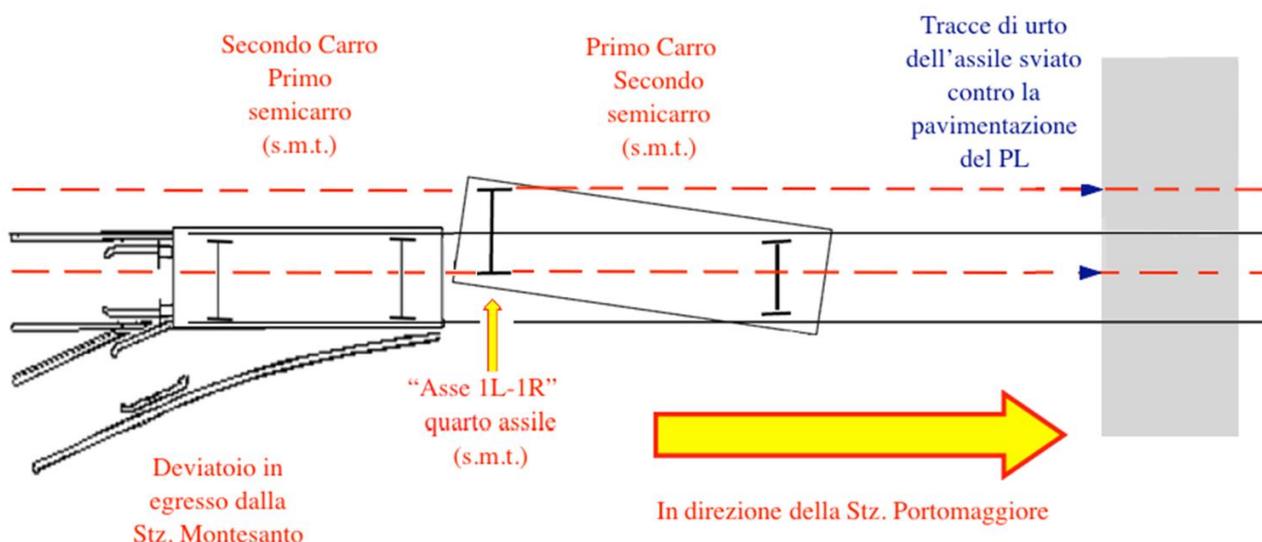
In base delle ispezioni condotte dalla DiGIFeMa sulla infrastruttura ed al materiale rotabile, è possibile ipotizzare che lo svio, avvenuto nella Stazione di Montesanto, sia stato causato da un irregolare moto oscillatorio verticale ed orizzontale del materiale rotabile trainato, amplificato da una disomogeneità della massicciata. In seguito, l'assile sviato ha incontrato, danneggiandolo, il deviatoio di uscita dalla Stazione di Montesanto (Fig. 49) e procedendo in direzione della Stazione di Portomaggiore ha impattato contro la successiva pavimentazione stradale del PL.

Figura 49 – Stazione di Montesanto: uscita del treno MIR n.63887, posizione dell'assile sviato ed in marcia verso la Stazione dopo aver superato il deviatoio di termine della Stazione di Montesanto (Fonte: MIR ed elaborazione DiGIFeMa)

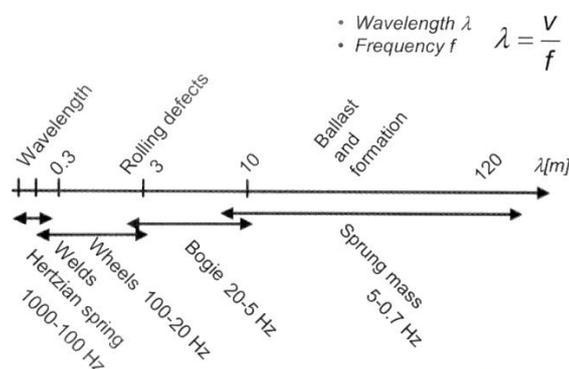
500 kg). Il valore di  $v_{crit}$  risulta di 27 m/s equivalenti a circa 100 km/h: a tale proposito si ricorda che il convoglio MIR n.63887 è transitato nella Stazione di Montesanto alla velocità di poco superiore ai 90 km/h. Concludendo questa breve considerazione teorica, risulta comunque evidente che se esiste inquinamento idrogeologico in zone diverse ma ravvicinate dell'armamento ferroviario di una linea, un convoglio può incontrare una alternanza nella capacità di sustentazione da parte della massicciata, risultando una ripetizione del fenomeno descritto per tutti gli assili in transito ad esclusione dei primi. Per tali ipotesi, all'avanzare del convoglio, gli assili di questi rotabili verrebbero indotti a moti verticali oscillatori proprio dalla alternanza delle rigidità verticali della massicciata amplificate da irregolarità preesistenti. Tale considerazione troverebbe riscontro da quanto evidenziato durante l'ispezione all'infrastruttura nella Stazione di Montesanto da parte della DiGIFeMa: un abbassamento del livello superficiale della stessa massicciata tra due traverse consecutive oppure una evidente attività di escavazione prodotta dalle traverse in direzione longitudinale all'asse del binario (cfr. Fig. 26 e Fig. 48). Quindi non è improbabile teoricamente che l'istaurarsi di una siffatta interazione tra veicolo e via si sia trasformata in una accentuazione dello slineamento generando un invito al sormonto della rotaia esterna da parte di una ruota. Questa considerazione rende compatibile l'ipotesi che una oscillazione verticale, nell'intorno della frequenza propria delle masse sospese dei carri, con caratteristiche di amplificazione, abbia provocato il distacco della lanterna rossa di protezione della coda del treno posta sull'ultimo carro. Di fatto considerando l'armamento ferroviario ancora come un sistema vibrante verticalmente di rigidità concentrata  $c$  (presente sotto la singola traversa e pari a  $5.5 \cdot 10^3$  N/mm) e massa pari alla aliquota della rotaia ( $0.6 \times 60 = 36$  kg) collegata a metà traversa (120 kg) su cui agisce l'inerzia di metà assile di un carro (500 kg), in riferimento ad una qualità "degradata" dell'armamento, si trova una frequenza di 15 Hz circa, valore compatibile con le frequenze proprie di oscillazione (Fig. 50) delle masse sospese del primo livello ("Bogie 20-5 Hz") di un rotabile (ricordiamo che il carro Laadrs ha un solo livello di sospensione con "molla di flessione o a balestra").

Figura 50 – Caratterizzazione delle frequenze di vibrazione del veicolo ferroviario in funzione della lunghezza d'onda delle irregolarità di binario (Fonte: [2])
