**DIREZIONE GENERALE PER LE INVESTIGAZIONI FERROVIARIE E MARITTIME**

## **RELAZIONE DI INDAGINE**

**MANCATA COLLISIONE TRA AUTOVEICOLO E TRENO 7210  
IN CORRISPONDENZA DEL PL km 15+977 DELLA  
LINEA CIAMPINO – VELLETRI, IN DATA 24/05/2019  
(IDENTIFICATIVO ERAIL: IT-6242)**

21 maggio 2020

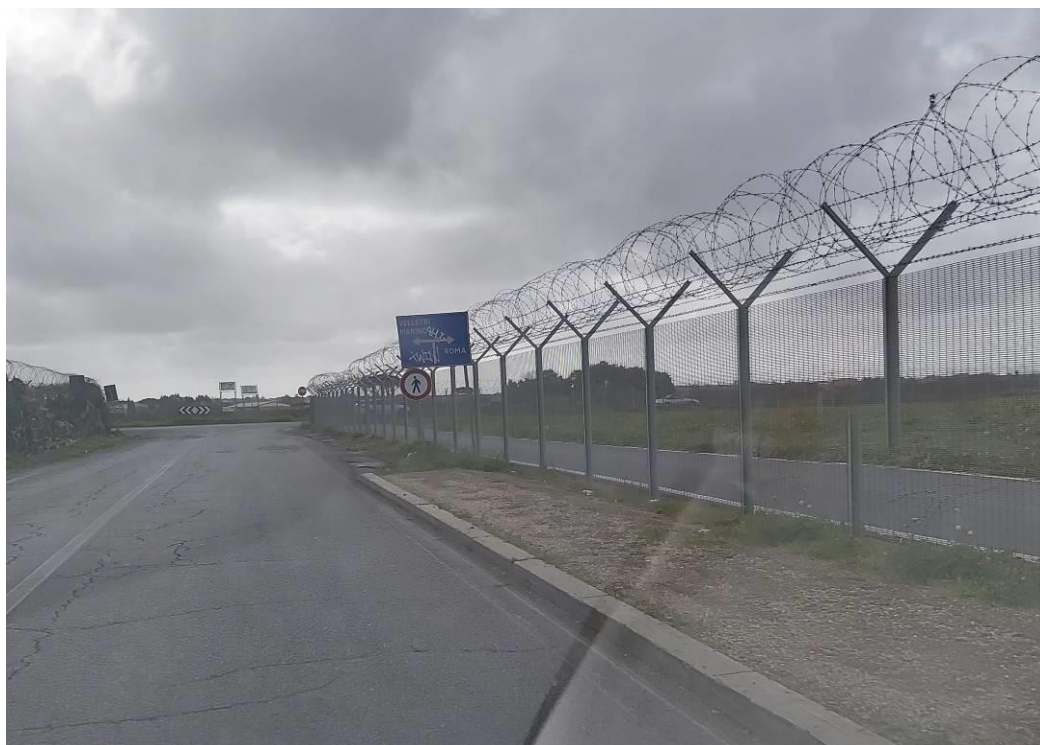
*Figura 9 - Vista della direttrice (viale di Marino) parallela alla linea ferroviaria in appoggio al PL km 15+977 (fonte Digifema)*

Inoltre va segnalato che viale di Marino (Figura 22), ossia la strada parallela alla sede ferroviaria che si innesta sulla SP127, a poche decine di metri dal PL km 15+977, è completamente sprovvista di segnaletica stradale (Figura 9). Di conseguenza, gli utenti stradale che, percorrendo viale di Marino, imboccano la SP127 svoltando a sinistra, si trovano a ridosso del PL senza averne avuto alcun preavviso.

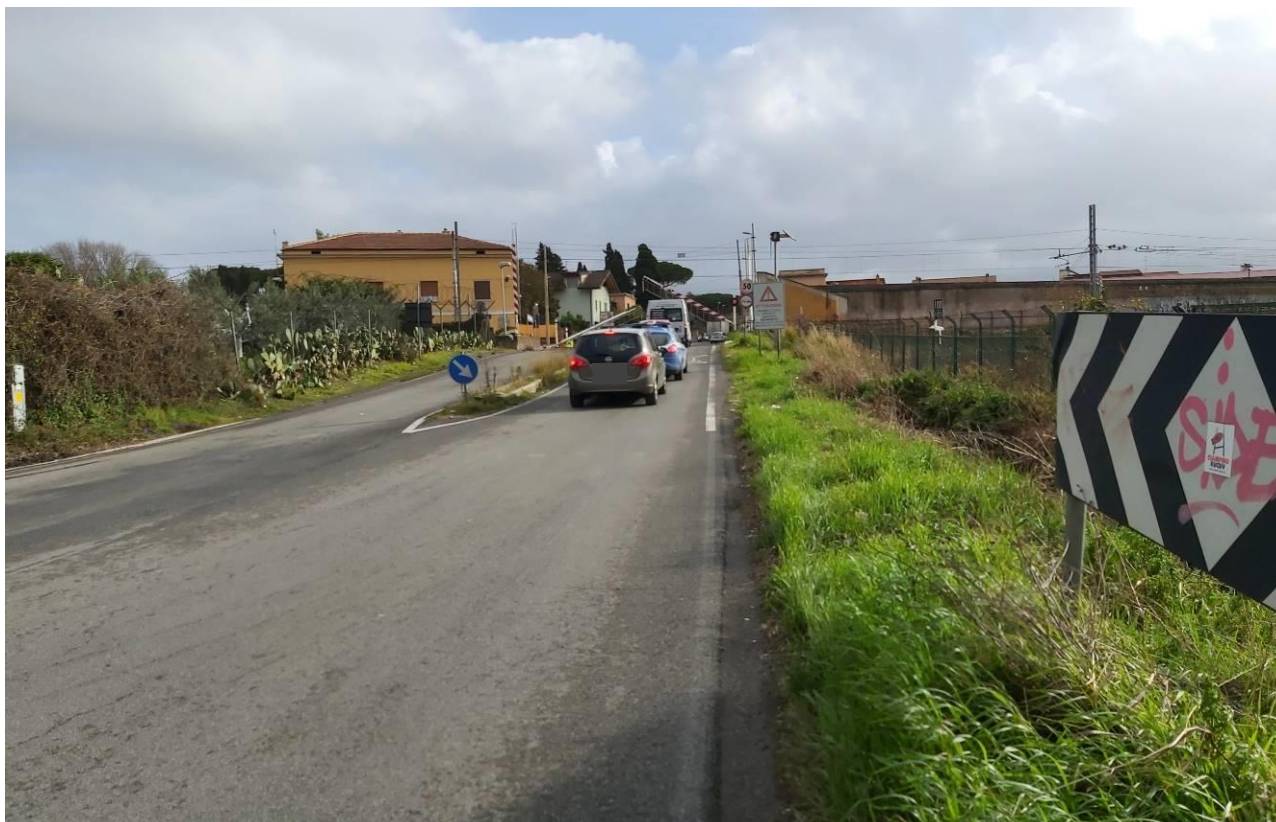
*Figura 23 - SP127 via dei Laghi in corrispondenza del punto d'innesto con viale di Marino (fonte Digifema)*

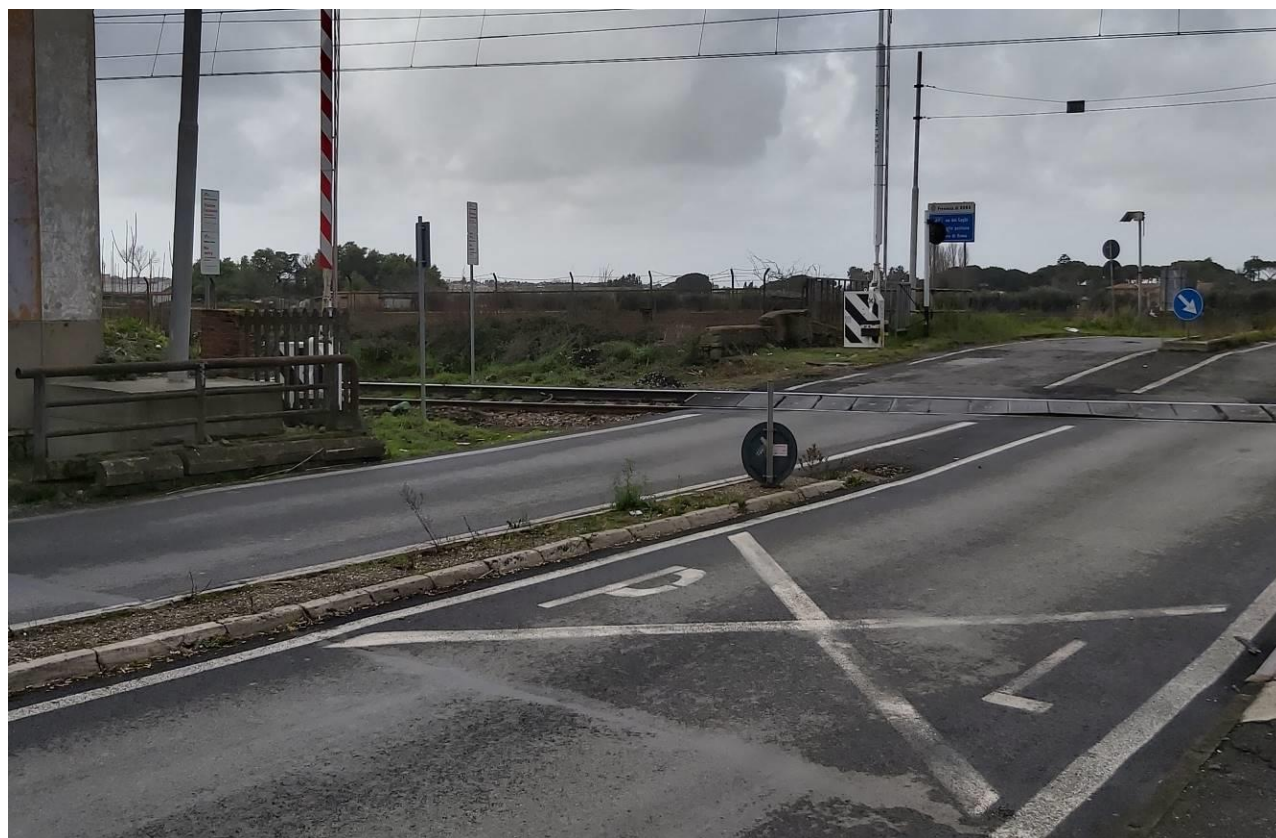
*Figura 24 - Segnaletica orizzontale di avviso di presenza di PL ferroviario sulla SP127 in direzione Ciampino (fonte Digifema)*

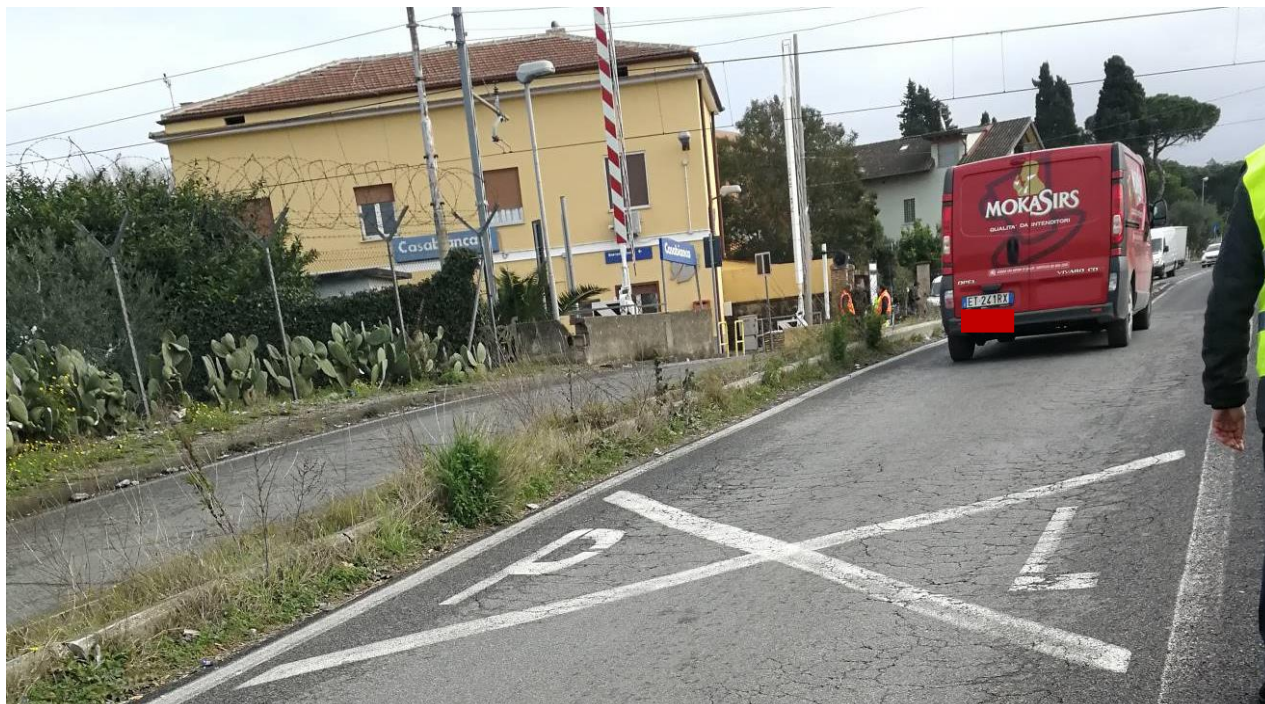
Figura 25 - Segnaletica orizzontale di avviso di presenza di PL ferroviario sulla SP127 in direzione Velletri (fonte Digifema)
