Ministero delle Infrastrutture e dei Trasporti

DIREZIONE GENERALE PER LE INVESTIGAZIONI FERROVIARIE E MARITTIME

RELAZIONE DI INDAGINE

**INCIDENTE SU UNA SCALA MOBILE DELLA METROPOLITANA
DI ROMA, LINEA A, STAZIONE REPUBBLICA,
AVVENUTO IN DATA 23/10/2018**

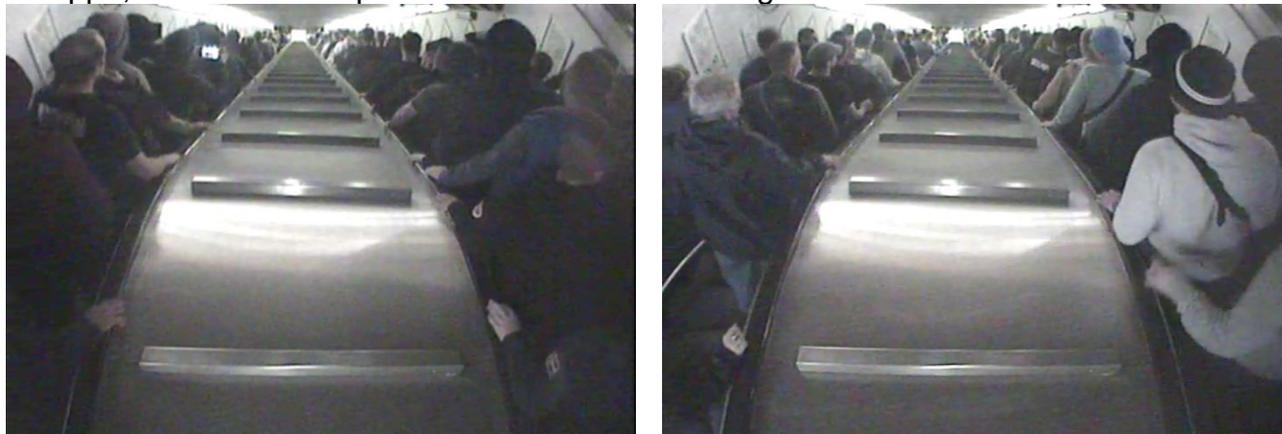
Figure 1 e 2 - Scale mobili matr.54NF6338 e 54NF6339 in discesa, affollate (fonte TVCC ATAC)

Dalle immagini a video (*Figure 1 e 2*) i tifosi, comportandosi in maniera sostanzialmente corretta, hanno cominciato a scendere utilizzando le due scale mobili parallele (matricola 54NF6338 a sinistra e 54NF6339 a destra), occupandole praticamente per tutto il loro sviluppo, determinando quindi su di esse un carico significativo.

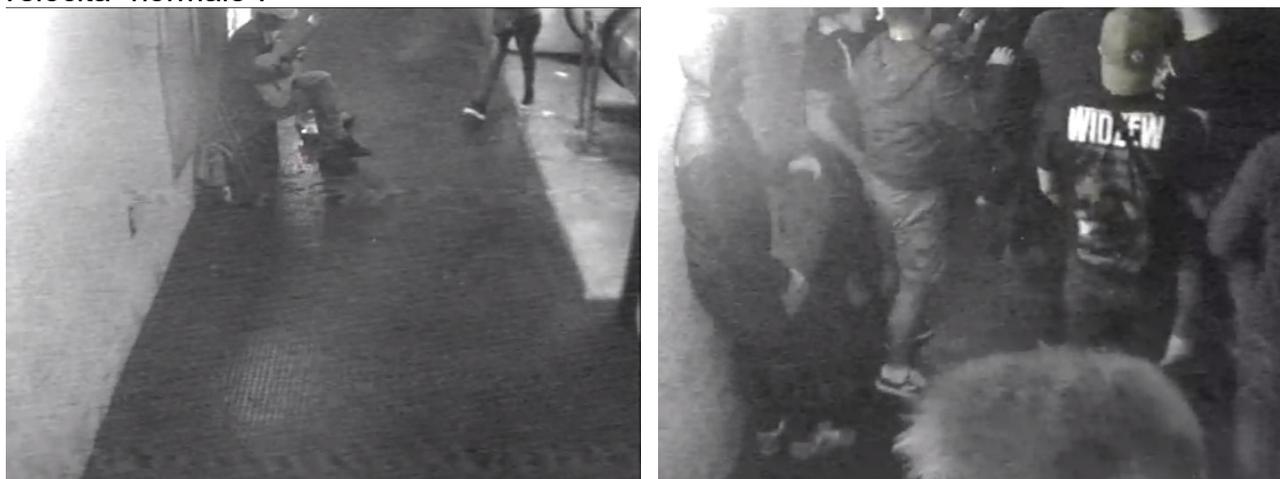
Figure 7 e 8 – Piano di sbarco scale mobili (fonte TVCC ATAC)

Numerose persone, nonostante la velocità assunta dalla scala, sono riuscite a defluire dalla stessa e a dirigersi verso la banchina, ma poco dopo, la situazione è degenerata anche a causa dello spazio angusto presente a ridosso dello sbarco della scala (*Figure 7 e 8*), tra l'altro in parte occupato da un artista di strada (un suonatore ambulante), e diverse persone, perlopiù tifosi, sono rimaste incastrate tra le lamiere dei gradini rotti, riportando ferite da taglio ed escoriazioni, prevalentemente agli arti inferiori. Altri, fortunatamente, sono riusciti a mettersi in salvo saltando sul divisorio tra le due scale mobili, grazie anche all'aiuto di

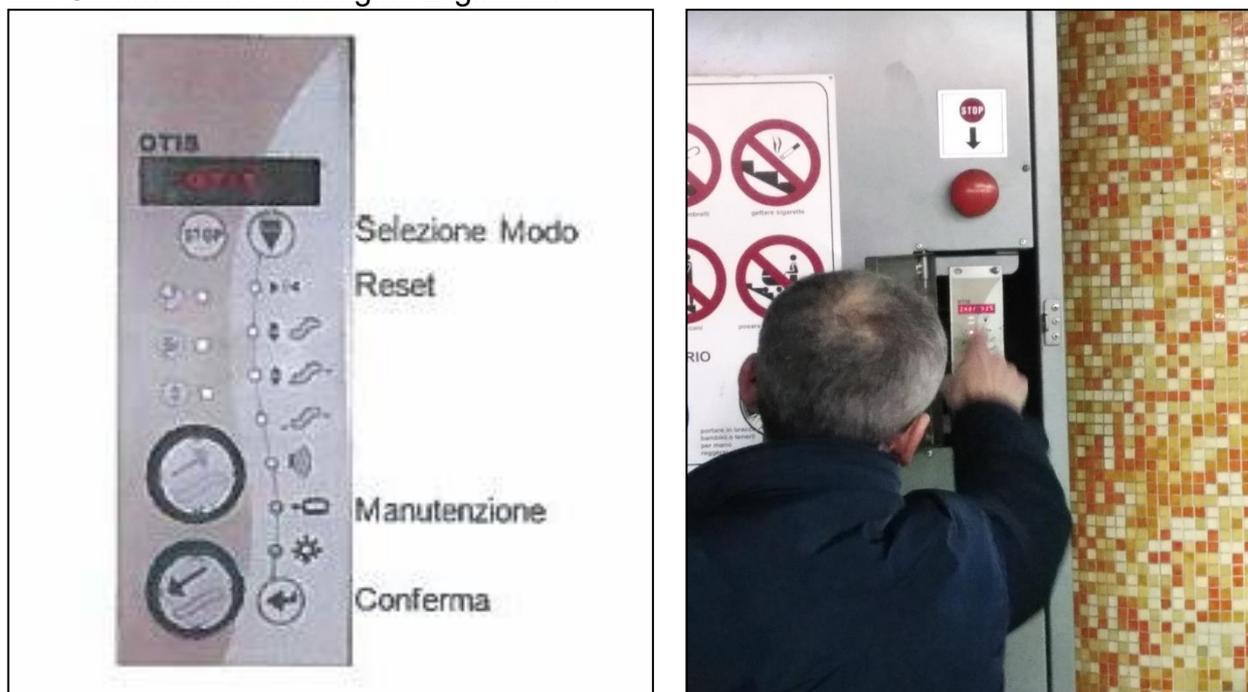
Figura 30 – Pannello di avviamento della scala mobile (fonte casa costruttrice)

La lista dei guasti, in sequenza cronologica, così come memorizzati nella scheda di controllo della scala mobile matr. 54NF6339, è stata scaricata dai tecnici della ditta fornitrice (*Figure 30 e 31*), tramite apposita l'applicazione, nel corso del sopralluogo effettuato sul sito in data 10/01/2019, alla presenza del CTU incaricato dalla Procura, delle parti coinvolte e della Commissione d'indagine Digifema.

Tuttavia la dicitura mostrata sul pannello di comando, nel momento in cui è stata alimentata la scala, il giorno del sopralluogo, ovvero “FRENO EMERGENZA RELAY”, indica inequivocabilmente che il freno ausiliario (emergenza) è stato attivato, ovvero rilasciato per diseccitazione delle bobine elettriche che ne comandano l’attivazione.

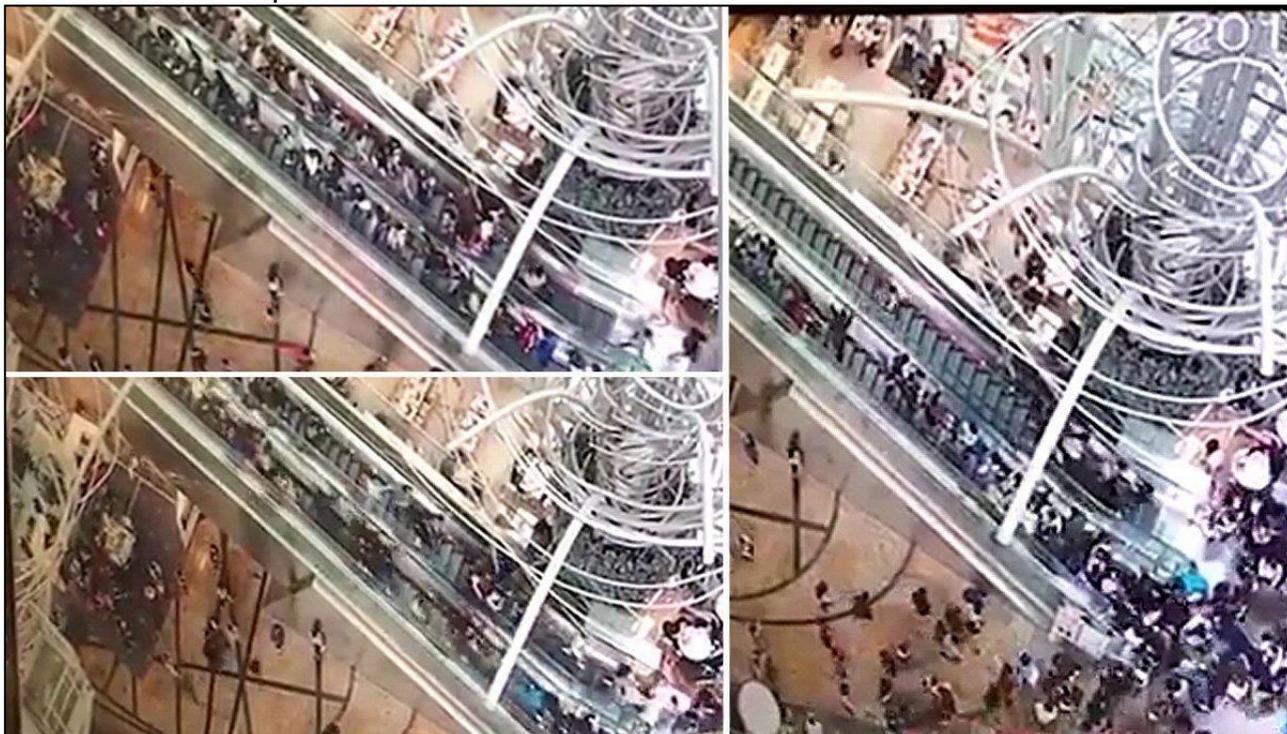
Figura 33 – Incidente scala mobile Hong Kong del 25/03/2017

Diversa la dinamica di un altro evento avvenuto in un centro commerciale di Hong Kong (*Figura 33*) il 25/03/2017, le cui conseguenze sono state molto simili a quelle dell'incidente di Repubblica.

Si riporta di seguito la traduzione di alcune parti della relazione dei consulenti, i quali hanno affermato che una catena di trasmissione danneggiata all'interno della scala mobile e un dispositivo di frenata difettoso potrebbero aver causato l'incidente.

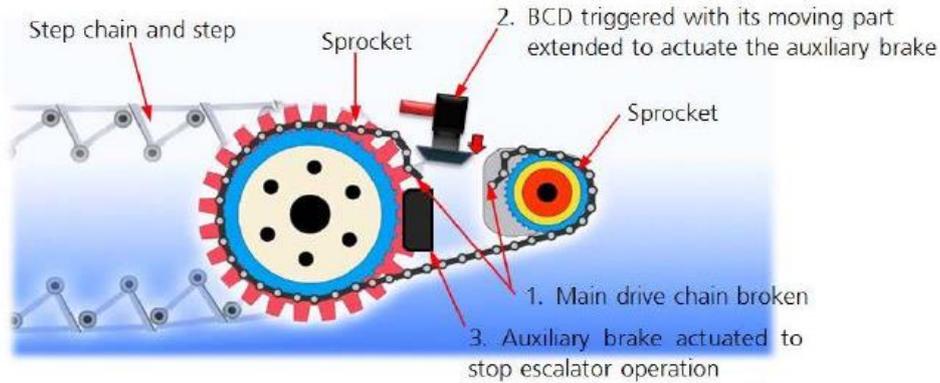
Figure 2a: Design to protect against main drive chain failure

In circostanze normali, la rottura e/o l'eccessivo allungamento della catena di trasmissione principale sono continuamente monitorati dal dispositivo di sicurezza della catena rotta (BCD). In caso di rottura o eccessivo allungamento della catena di trasmissione principale, il BCD verrà attivato e invierà un segnale per attivare il freno ausiliario per arrestare la scala mobile (Figura 2a).

In questo incidente, in seguito alla rottura della catena di trasmissione principale, il BCD non è riuscito a rilevare la rottura della catena e il freno ausiliario non è stato attivato per arrestare la scala mobile (Figura 2b). Inoltre, è stato scoperto che una delle due molle di compressione del dispositivo DBC era stata bloccata e resa inefficace (cioè non fornendo forza elastica alla parte mobile), causando così una forza elastica ridotta per spingere la parte mobile verso il basso. (Fare riferimento alla Figura 10 per l'illustrazione).

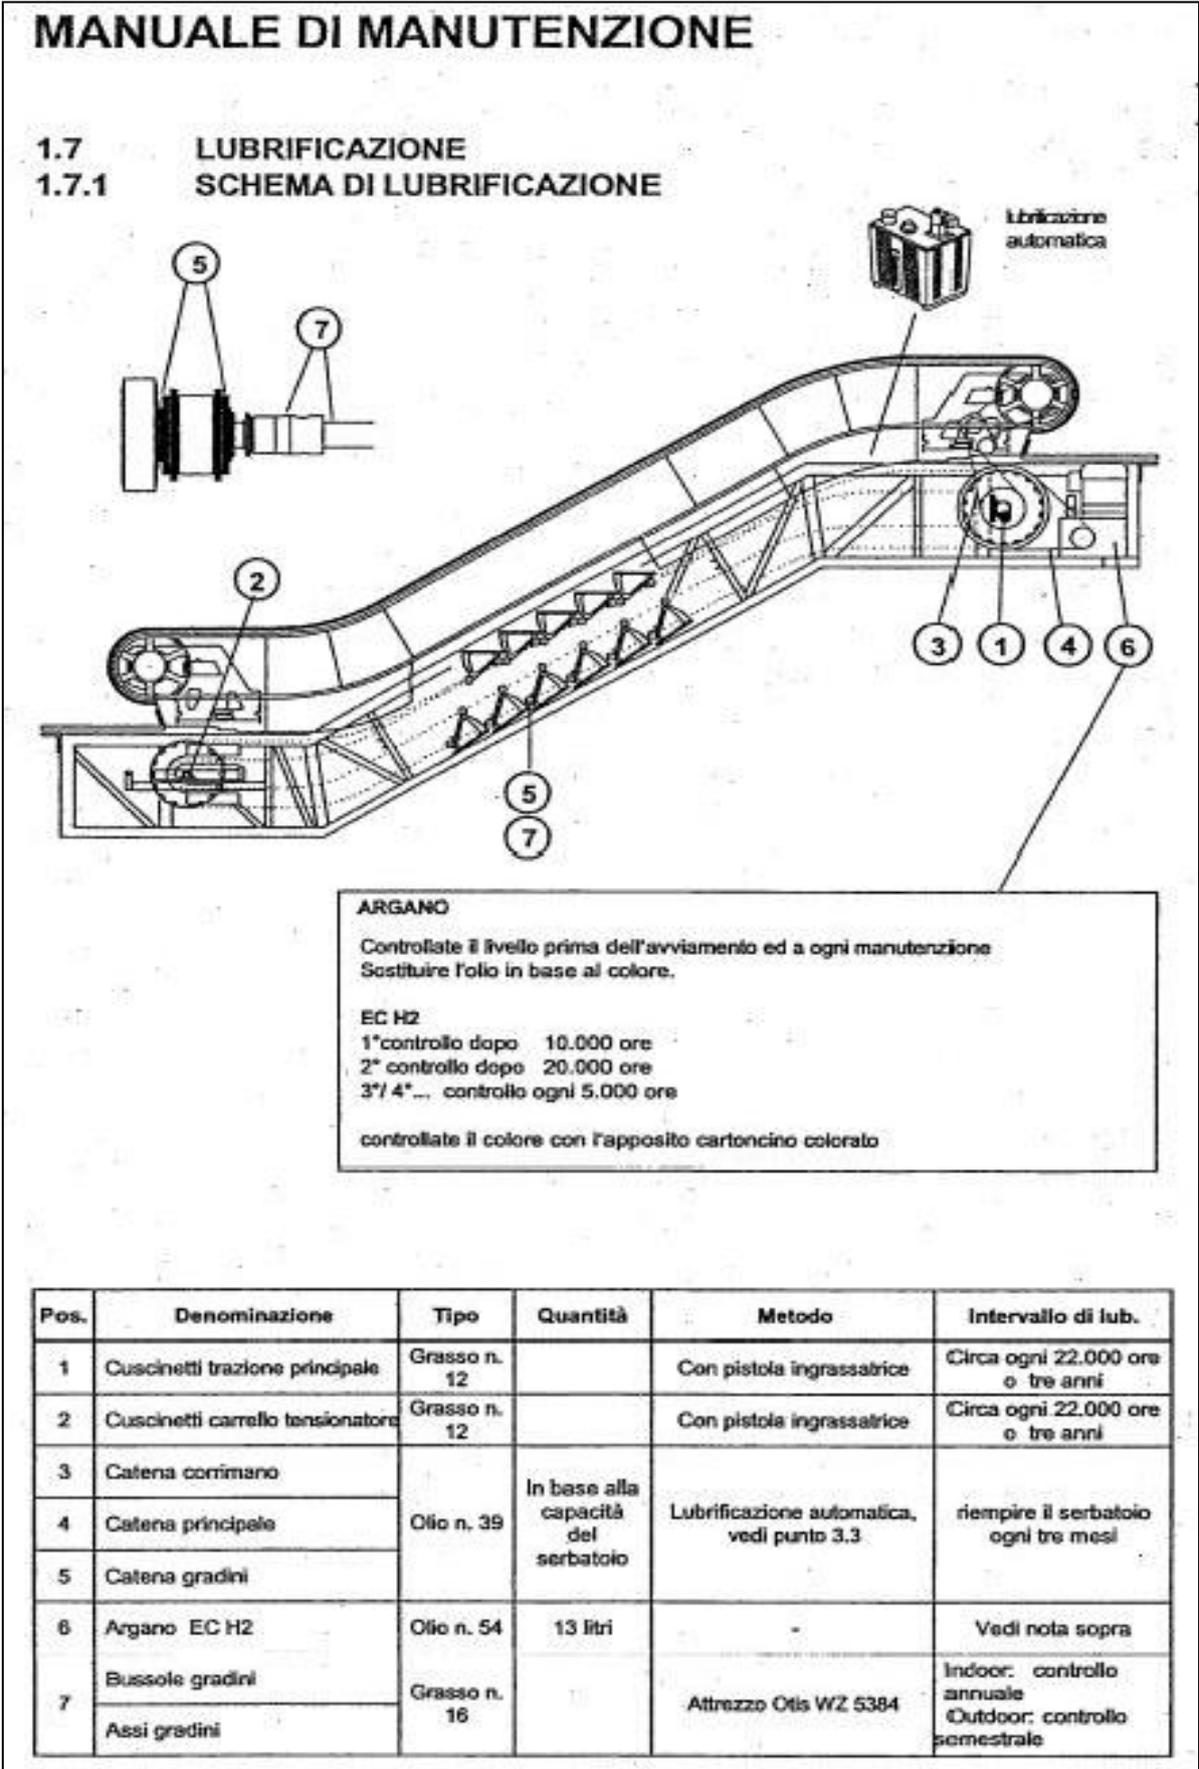
Figura 34 – Nomenclatura componenti principali scala mobile (fonte Manuale di Manutenzione della casa costruttrice)

In questo tratto della catena cinematica la rottura della catena principale si può controllare a vista; per inciso in caso di sua rottura interviene un dispositivo a molla appoggiato su di essa che fa intervenire il freno di emergenza. Tale dispositivo, se non ben mantenuto, può non intervenire (cfr. il caso descritto al paragrafo 3.7 relativo all'incidente del 25/03/2017 avvenuto ad Hong Kong).

Aperta la fossa superiore della scala mobile matr. 54NF6339, in occasione dell'accesso del 17/12/2018, si è potuto constatare che la catena principale era integra in tutta la sua interezza. Successive manovre fatte agendo sugli assi dei motori, ad esempio con chiave dinamometrica come descritto in seguito, hanno dimostrato la continuità dell'intera catena cinematica; quindi l'ipotesi 1 è stata scartata.

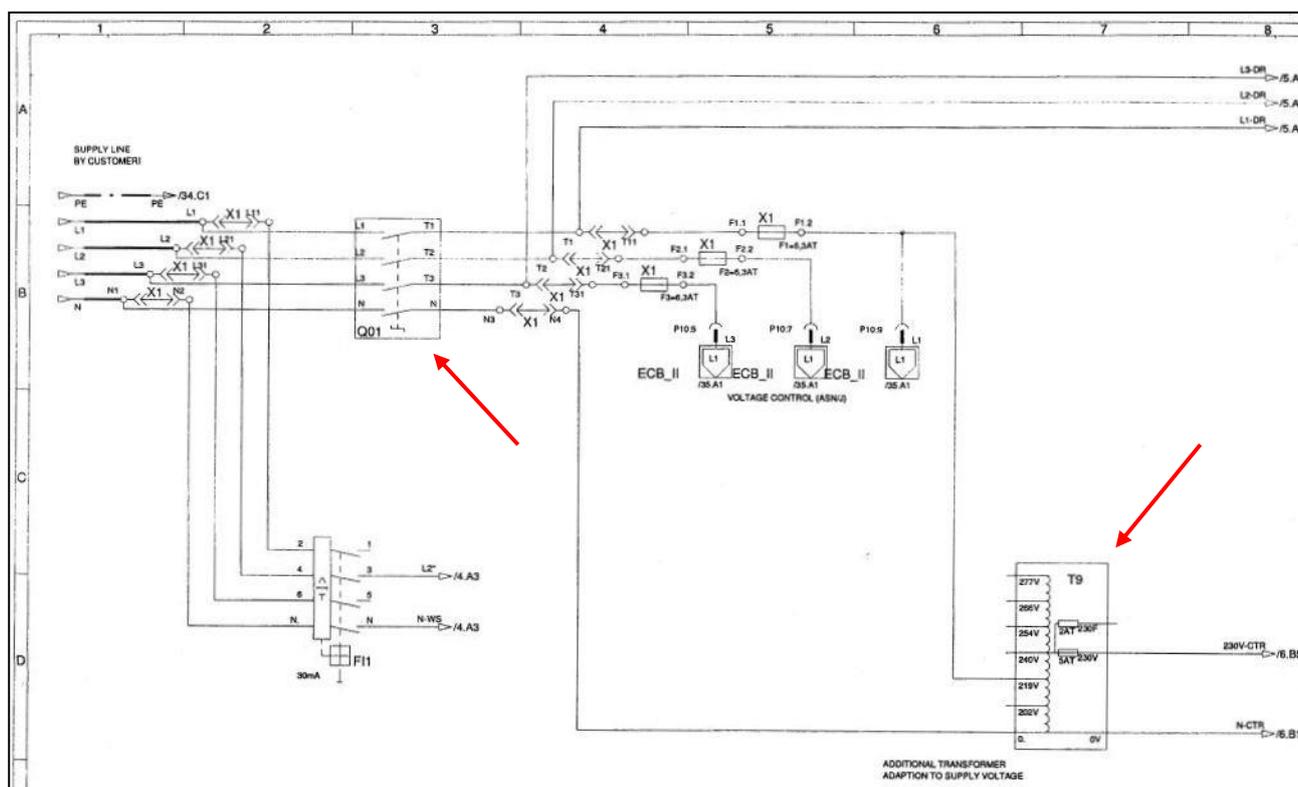
Figura 35 – Schemi elettrici scala mobile – pag. 2 (fonte casa costruttrice)

Il verificarsi dell'ipotesi n. 2. fa intervenire, per mancanza di tensione, sia il freno di servizio che il freno di emergenza (riquadri 1 da A a D di **Figura 37**) per disalimentazione delle rispettive alimentazioni fornite dal trasformatore T9 (riquadro D7 di **Figura 35**) tramite morsetteria X1 (riquadri B da 1 a 7 di **Figura 36**). Il trasformatore T9 è alimentato tramite morsetteria X1 dalla linea di alimentazione mediante interruttore rotativo Q01 (riquadro B3 di **Figura 35**).

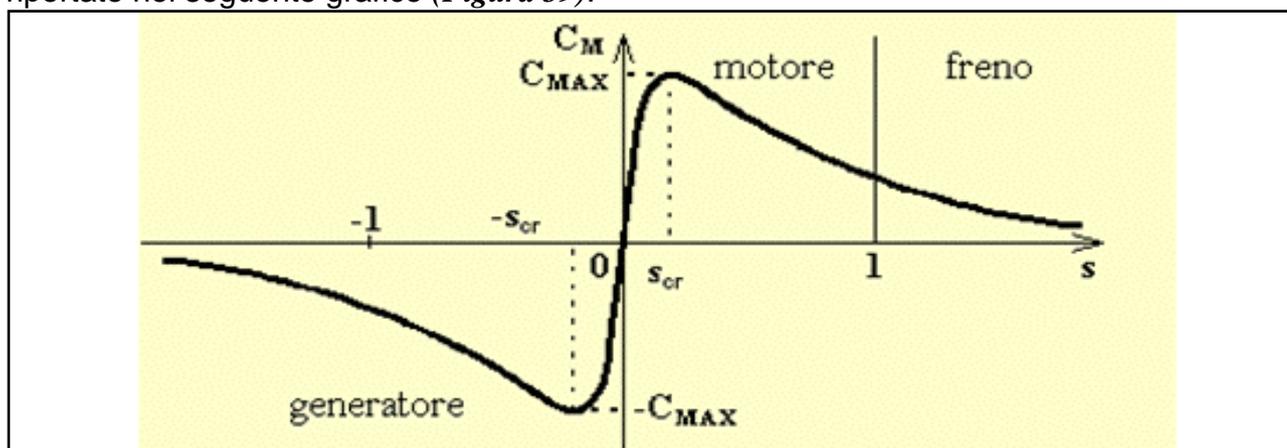
Figura 39 – Diagramma coppia-scorrimento del motore asincrono (fonte web)

L'ipotesi n. 3. ha precedenti in alcune notizie di cronaca reperibili in rete, come già descritto al paragrafo 3.7 della presente relazione. Un tale comportamento trova giustificazione dalla particolare caratteristica coppia-scorrimento dei motori asincroni, riportato nel seguente grafico (*Figura 39*).

In linea di principio, funzionando la scala in discesa, superata per il carico costituito dai passeggeri la velocità di sincronismo, i motori asincroni passano dal funzionamento come motore al funzionamento come generatore e la potenza generata viene smaltita su un opportuno reostato, BR in figura 43 (riquadro D7). Nel funzionamento come generatore gli asincroni si comportano rispetto al carico come freni con una coppia che aumenta all'aumentare del carico fino a un massimo per poi diminuire asintoticamente: superato quel massimo la coppia frenante rispetto al carico non è più stabilizzante, nel senso che al crescere del carico la coppia frenante diminuisce.

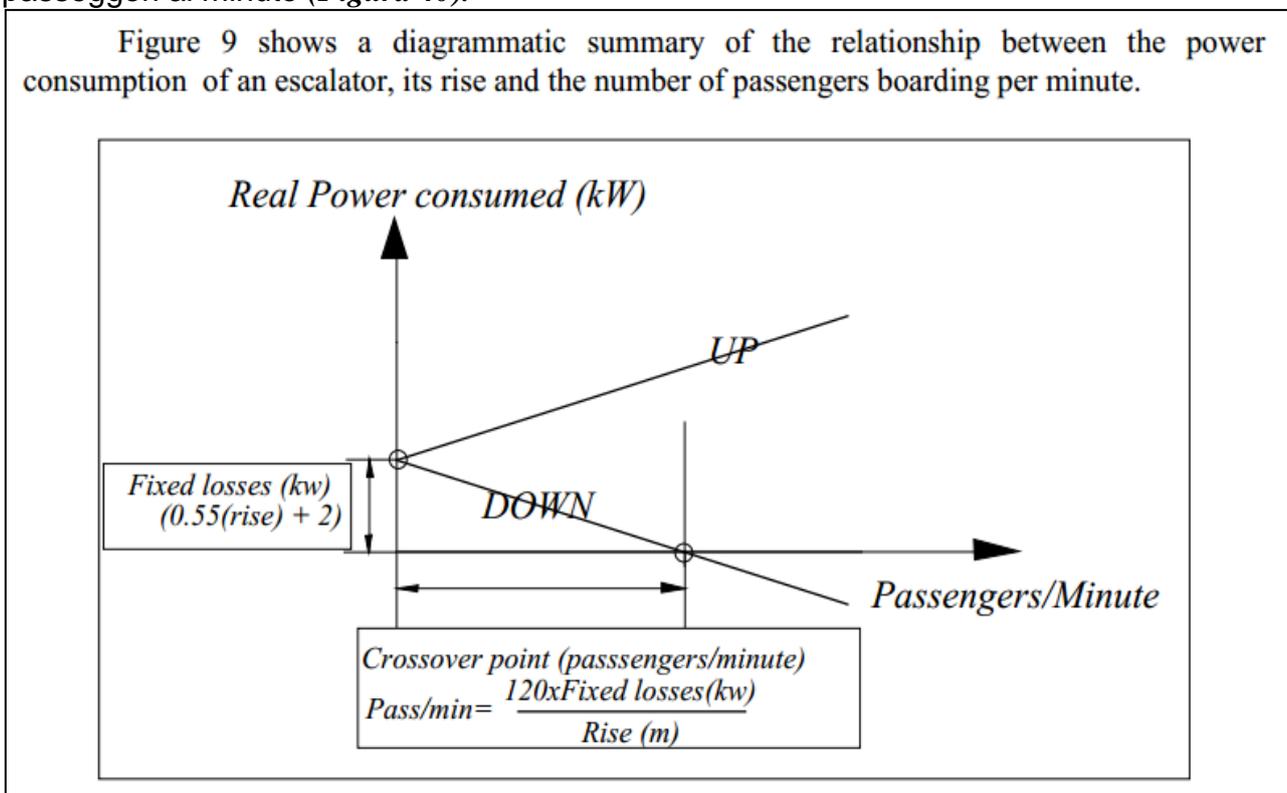
Figura 40 – Diagramma di relazione generale tra passeggeri trasportati e potenza consumata.
 (fonte: "The General Theory of Escalator Energy Consumption with Calculations and Examples")

Per quanto di interesse in questa analisi l'articolo sopracitato fornisce, per scala mobile in salita (UP) e in discesa (DOWN), un'utile relazione fra potenza assorbita e numero di passeggeri al minuto (*Figura 40*).

Tramite questa relazione si può ricavare a sua volta una relazione fra la corrente nel reostato, e quindi nel relè F50, e il numero di passeggeri al minuto. Quest'ultima relazione è interessante per verificare se, nella presumibile condizione di carico al momento del sinistro, la corrente nel reostato fosse tale da far intervenire l'F50, cioè fosse, ragionevolmente, dell'ordine di 40 A.

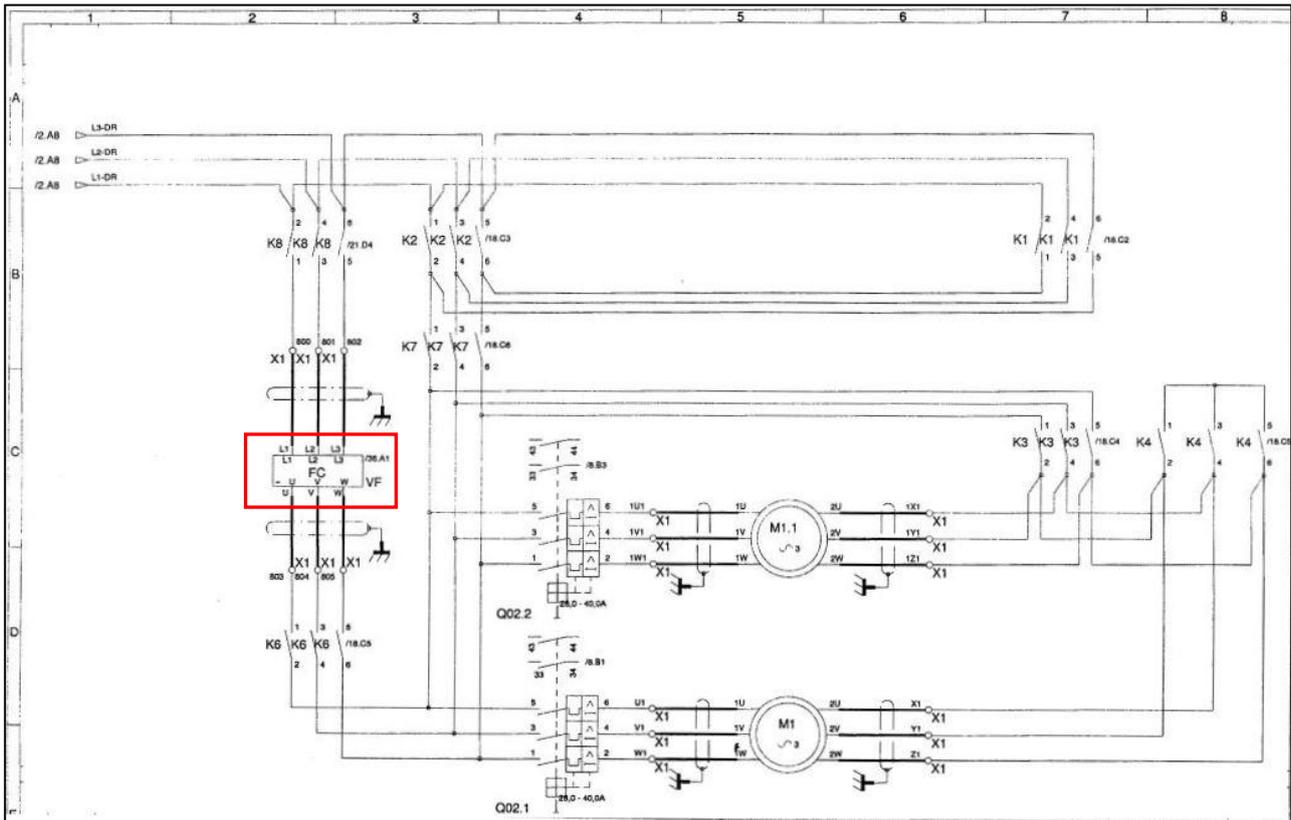
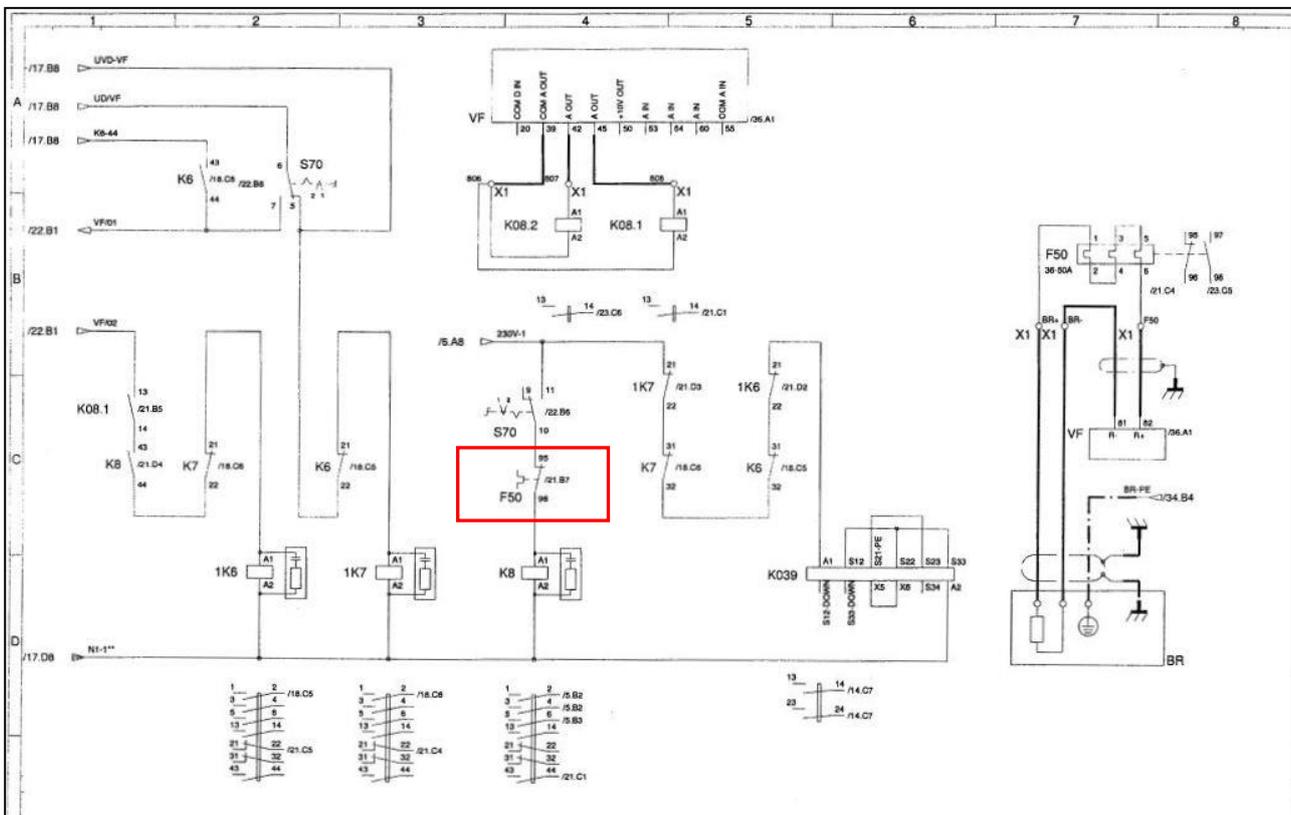
Figura 42 – Schemi elettrici scala mobile – pag. 5 (fonte casa costruttrice)
VF: variatore di frequenza

In definitiva, dopo l'intervento della protezione da sovraccarico F50 e la conseguente disalimentazione della scala, tramite successivi interventi dei relè K8 e K6, essa si è trovata istantaneamente in folle, con i motori non più alimentati né da VF (contatti di K6 e K8), né direttamente da rete (contatti di K7); l'alimentazione diretta da rete tramite K7 è alternativa rispetto a quella da VF tramite K6 e K8 (*Figure 42 e 43*).

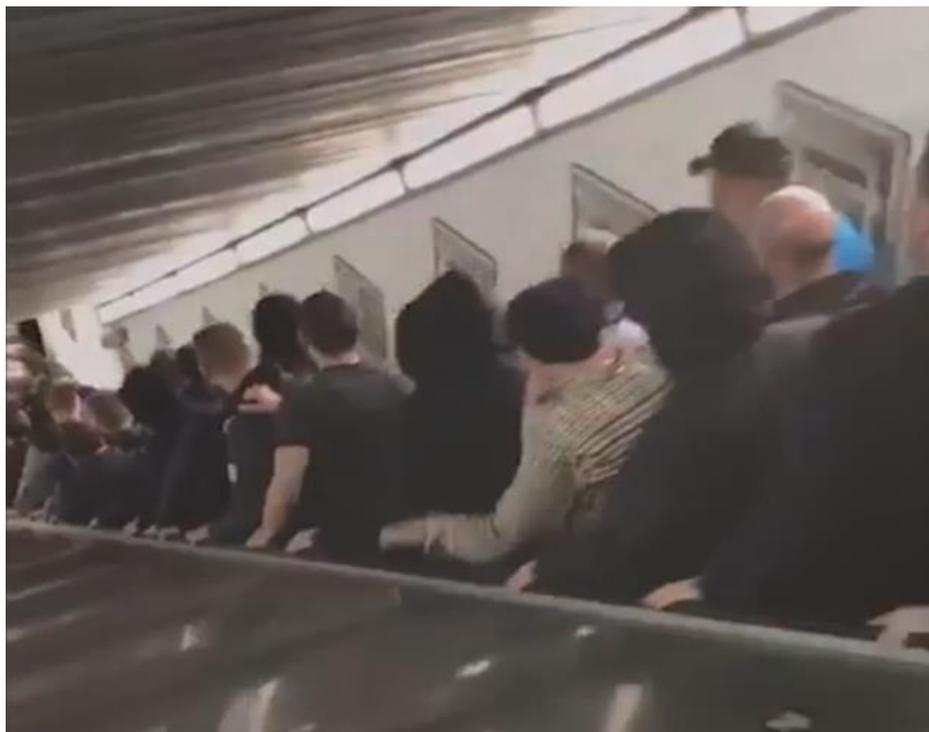
In definitiva, anche ammettendo verosimilmente una larga approssimazione nell'analisi fatta, si può concludere, confrontando il numero di passeggeri al minuto (109) in corrispondenza della taratura a 40 Ampere, con la massima capacità teorica pari a 148 persone, che l'affollamento della scala, all'istante dell'evento (**Figura 44**), era tale da provocare senz'altro l'intervento del relè F50.

Figura 44 - Scala mobile, matricola 54NF6339, affollata (fonte Digifema)

Una tale circostanza sarebbe comunque potuta rientrare nel normale esercizio della scala, non potendo escludere il verificarsi di un affollamento simile. L'evoluzione incidentale dell'evento va ricercata nel comportamento dei freni dei quali, a seguito dell'intervento del relè F50, è stato effettivamente comandato l'azionamento.

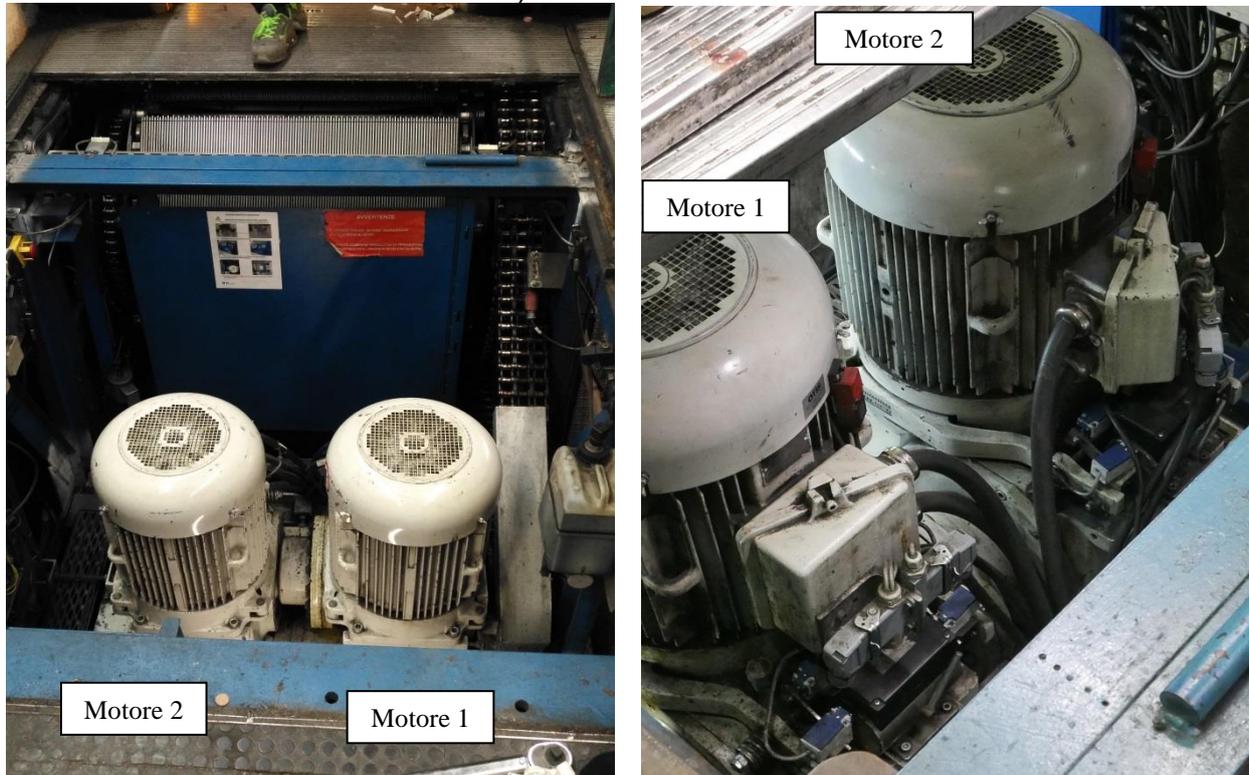
Figure 45 e 46 – Vani motori delle scale mobili matr. 54NF6338 e 54NF6339 motore n.2 (sinistro) e motore n.1 (destra) - (fonte Digifema)

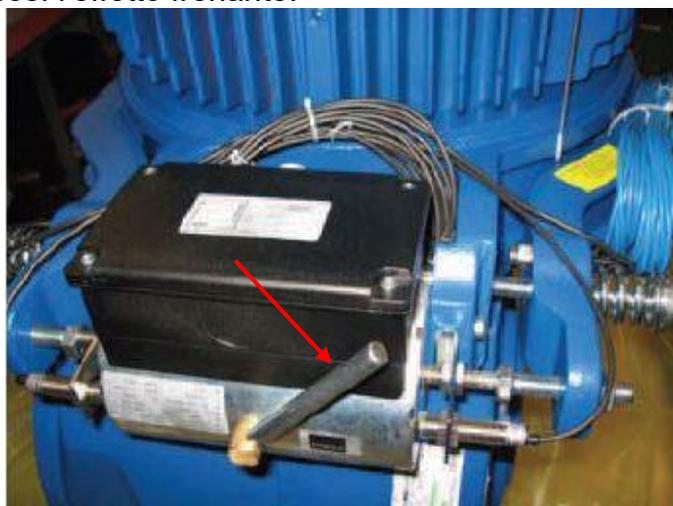
Su entrambi i freni della scala mobile matr. 54NF6339, nella condizione in cui sono stati trovati, lo spazio d'aria era nullo come è stato verificato azionando la leva d'apertura manuale del freno (**Figura 54**), che è risultata bloccata fra i bulloni M₁₂ di riscontro delle leve del freno. Questo ha comportato una diminuita aderenza fra ferodi delle leve e tamburo di frenatura, inficiando così l'effetto frenante.

Nel corso del sopralluogo effettuato sul sito dell'evento in data 29/01/2019 è stato verificato che, a freni chiusi, su entrambi i motori della scala 54NF6339 la leva manuale di apertura non presentava alcuna escursione nel senso dell'accostamento dei pistoni degli elettromagneti. Ciò sicuramente indicava che, non essendo osservata la tolleranza minima fra i bulloni M₁₂ e le aste degli stantuffi degli elettromagneti, risultava compromesso in entrambi i motori l'efficace accostamento delle leve dei freni ai tamburi di frenatura. Ciò veniva successivamente confermato dalla misura della coppia frenante con la chiave dinamometrica, come nel seguito meglio descritto.

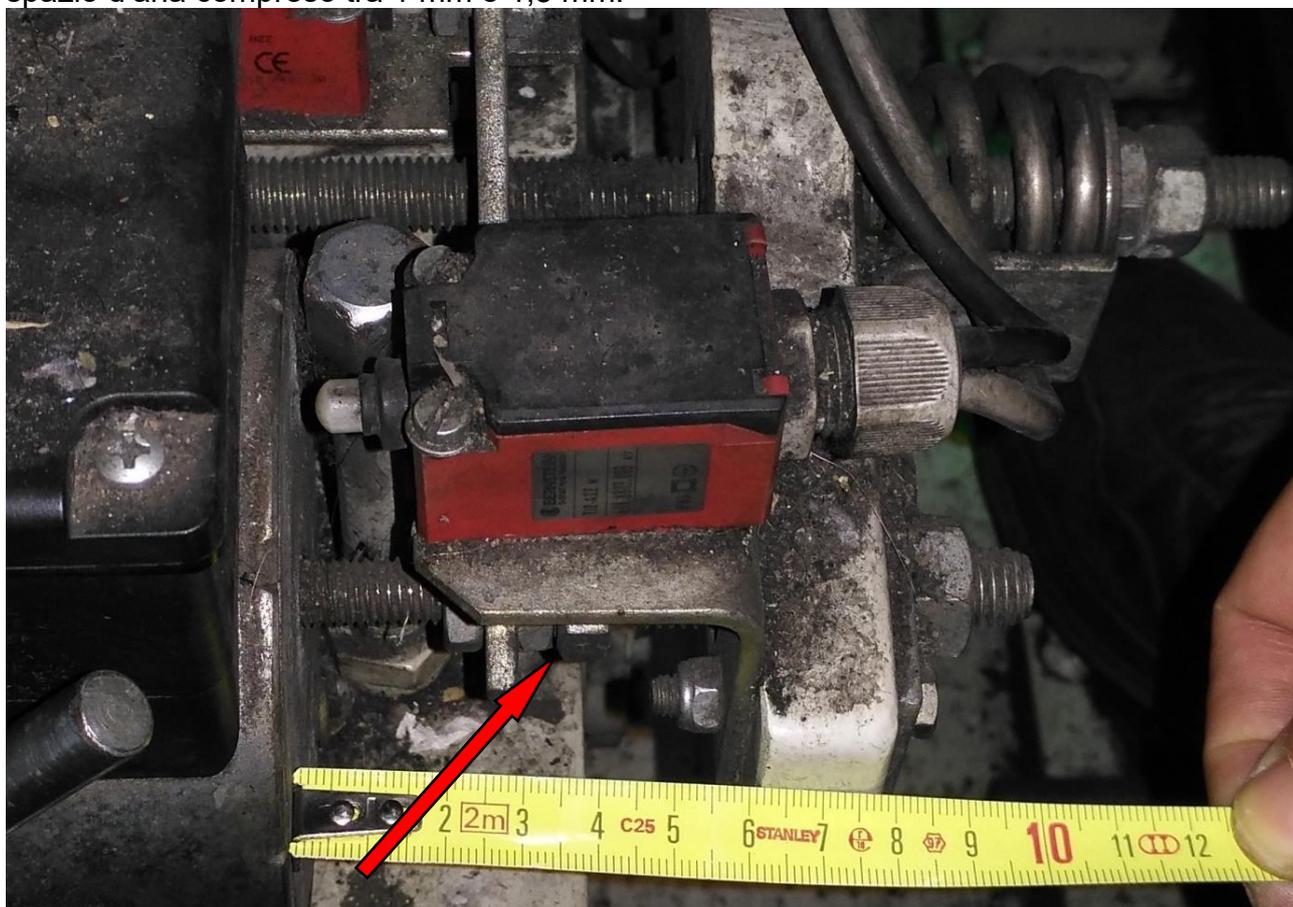
Da quanto sopra riportato appare dunque evidente che i freni di servizio della scala mobile matr. 54NF6339, su cui si è verificato l'incidente, non erano registrati opportunamente: le viti delle leve del freno e l'asta filettata del magnete della bobina di sgancio del freno erano a contatto (posizione di "fine corsa") e lo spessore del gioco d'aria tra le stesse era completamente azzerato (*Figura 55*), contrariamente a quanto previsto dai manuali di installazione, uso e manutenzione in base ai quali deve essere garantito uno spazio d'aria compreso tra 1 mm e 1,5 mm.

Figura 55 – Dettaglio posizione di "fine corsa" della vite della leva del freno con l'asta filettata dell'elettromagnete di comando del freno (fonte Digifema)

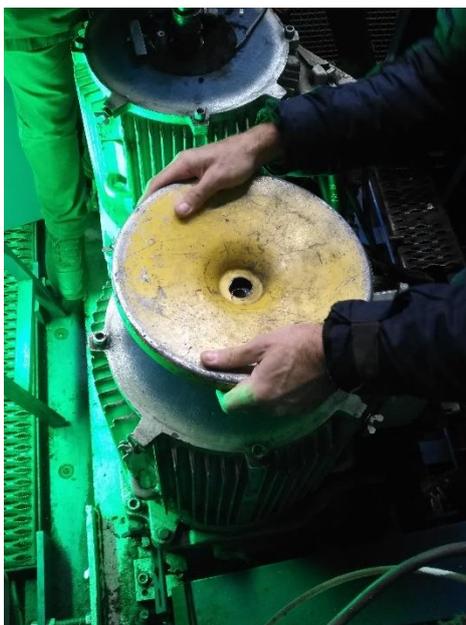
Nel corso degli accessi del 28 e 29 gennaio 2019 sono state azionate manualmente, dall'asse dei motori con il volantino dei motori stessi (*Figura 56*), a freni chiusi, sia la scala 54NF6339 che la scala adiacente 54NF6338, quest'ultima anch'essa sotto sequestro giudiziario, quindi entrambe nelle stesse condizioni del momento dell'evento. Mentre la scala 54NF6339 veniva azionata con un normale sforzo dell'operatore, la scala 54NF6338 rimaneva immobile. È risultato quindi confermato che i freni di servizio della scala 54NF6339, anche se intervenuti correttamente, erano inefficaci al momento dell'evento.

Figura 56 – Azionamento manuale della scala 54NF6338 tramite volantino (fonte Digifema)

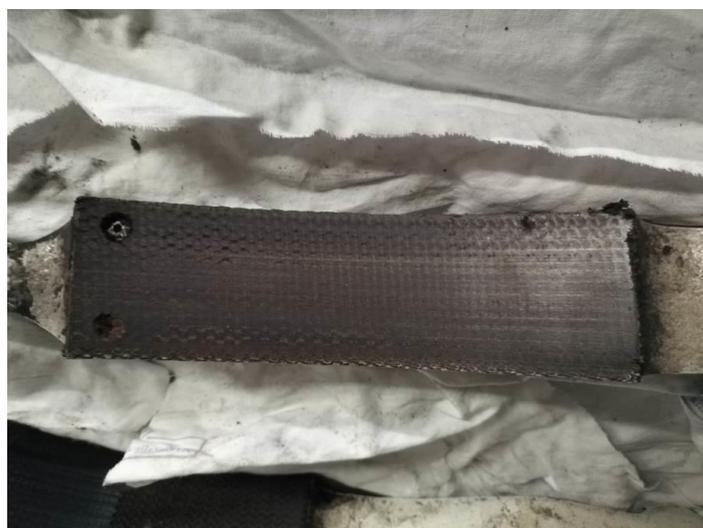
Figura 61 – Ferodo, con superficie consumata in modo uniforme, del freno d'esercizio della scala mobile matr. 54NF6338, non incidentata (fonte Digifema)

Contestualmente sono state smontate anche le leve del motore 2 della scala 54NF6338, adiacente alla 54NF6339. Mentre i ferodi delle due leve della scala 54NF6338 presentavano uno spessore ed un consumo uniforme (*Figura 61*), tutti e tre i ferodi delle leve della scala 54NF6339 presentavano un consumo non omogeneo e differente sulle due metà di ognuno di essi (*Figure 62, 64 e 65*).

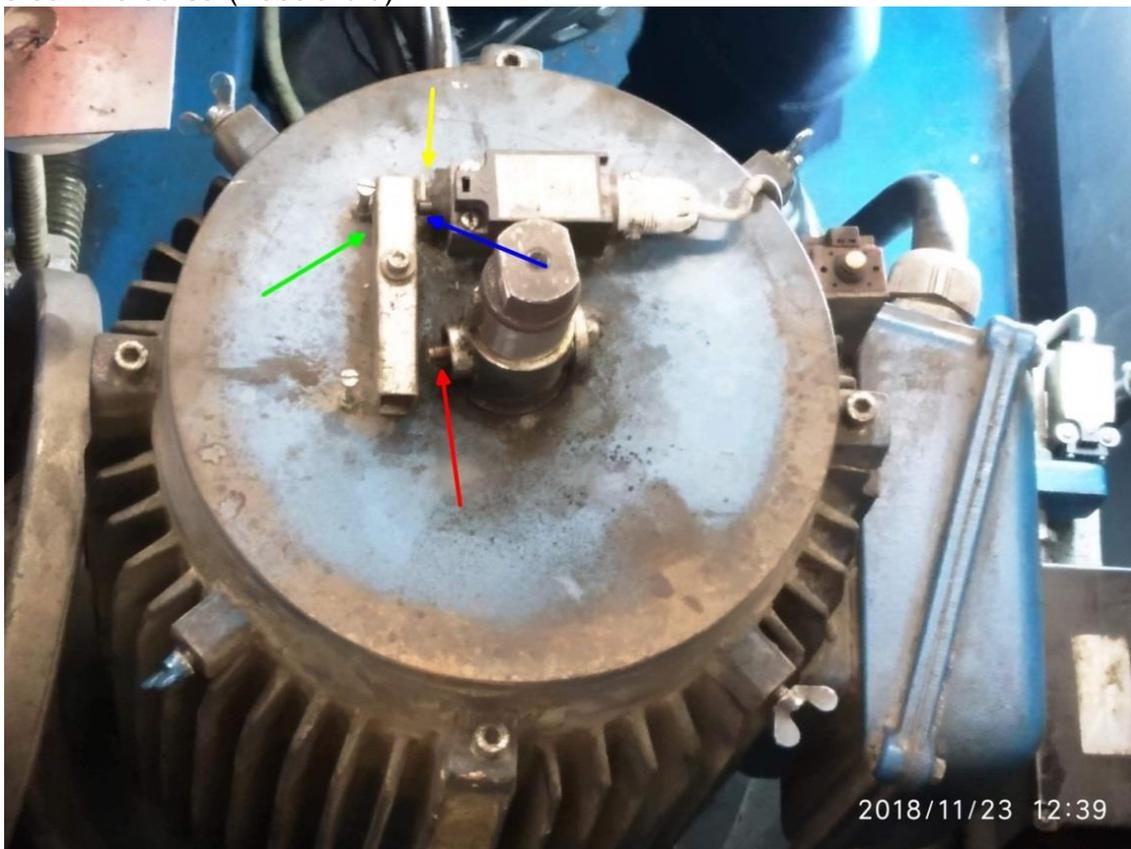
L'eccesso di velocità viene rilevato da un dispositivo, coassiale all'asse del motore (**Figura 66**), che interviene su un finecorsa tramite un'asticella (freccia rossa) posizionata su di esso perpendicolarmente all'asse la quale, per effetto della forza centrifuga, secondo la taratura, fuoriesce dalla propria sede e agisce sulla levetta (freccia verde) che a sua volta agisce sul fine corsa (freccia blu).

Il fine corsa rimane nella posizione di intervento e va riarmato tramite il particolare indicato dalla freccia gialla. Pertanto, se il dispositivo è intervenuto, se ne ha l'evidenza dalla posizione del particolare indicato dalla freccia gialla. È chiaro che il dispositivo va mantenuto nelle condizioni di taratura originaria oltre che in efficienza nei suoi diversi elementi. Una critica di principio che si può fare a esso è che rileva la velocità dell'albero motore indipendentemente da rotture successive della catena cinematica.

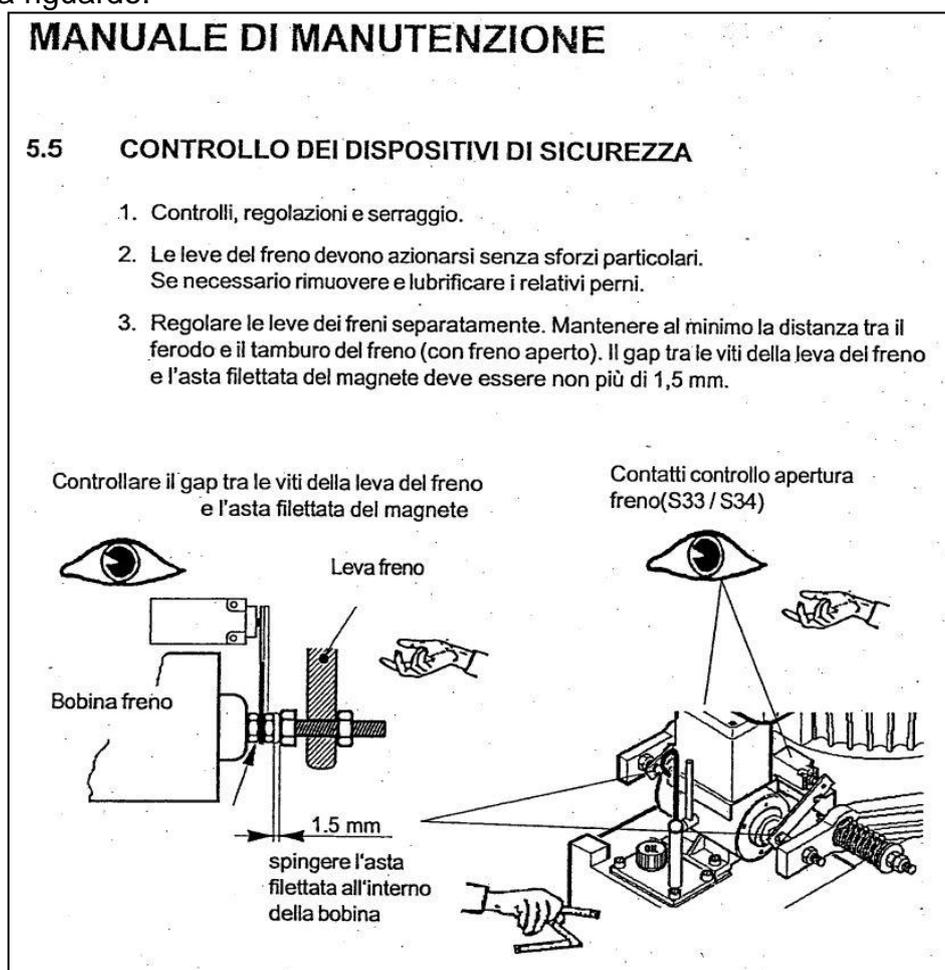
Figura 79 – Controllo dei dispositivi di sicurezza: “regolazione leve del freno d’esercizio” (fonte “Manuale di manutenzione” del produttore della scala mobile)

Per il freno di servizio, paragrafo 5.5 punto 3, l’indicazione è fuorviante se non addirittura erronea. Non ha infatti alcun senso l’indicazione “mantenere al minimo la distanza tra il ferodo e il tamburo del freno (con freno aperto)”: manca la precisazione su come debba essere mantenuto aperto il freno, cioè agendo sulla leva del freno e regolando quindi la posizione delle aste filettate.

È inoltre incompleta l’indicazione “il gap tra le viti della leva del freno e l’asta filettata del magnete deve essere non più di 1,5 mm”, in quanto non è precisato in quale condizione ciò debba verificarsi, e cioè a leve accostate e stantuffi completamente ritratti e soprattutto non è indicato il valore minimo dello spazio d’aria in questa condizione. Anche i disegni della

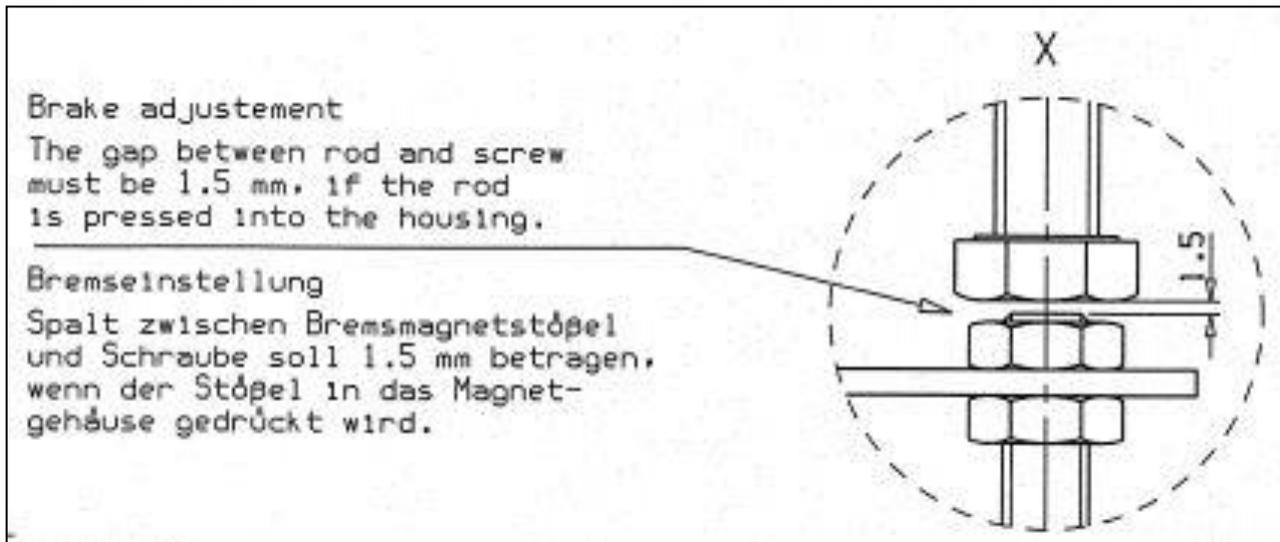
Figura 80 – Dettaglio “X” di figura 47: “regolazione del freno” (fonte casa costruttrice)

Questa distanza massima non fa chiarezza in merito al gap minimo che deve essere garantito e, a tale riguardo, è utile menzionare quanto riportato nei manuali della ditta fornitrice del complesso motore-freno. Secondo tali manuali, riportati in stralci nelle immagini successive (*Figure 81 e 82*), a leve accostate, lo spazio d’aria fra le aste filettate degli stantuffi dell’elettromagnete e le viti di riscontro sulle leve dei freni deve essere compreso tra 1 e 1,5 mm (anziché “non più di 1,5 mm”). È del tutto evidente la differenza rispetto all’indicazione dei manuali della ditta costruttrice (*Figura 80*), in cui non viene indicato il valore minimo dello spazio d’aria in questione.

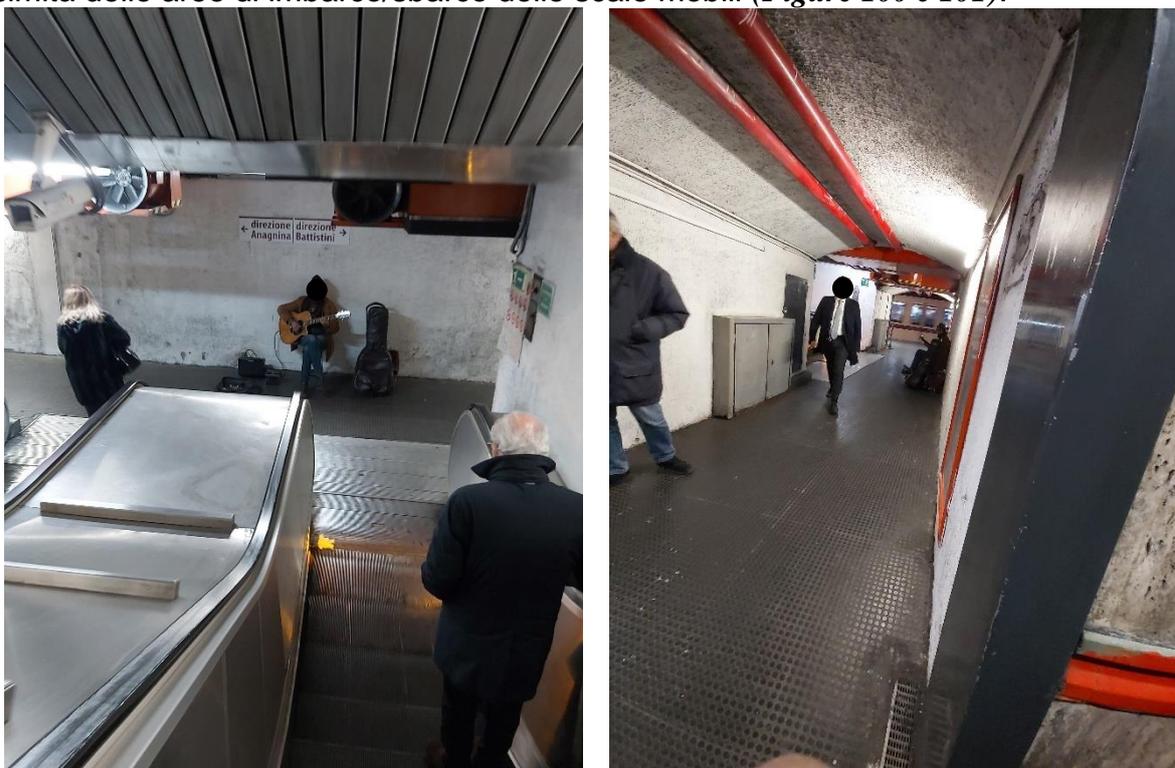
Figure 100 e 101 – Musicista ambulante nella stazione Repubblica della linea A della metropolitana di Roma (fonte Digifema)

Al fine di evitare di restringere ulteriormente le zone di passaggio, già di per sé talvolta piuttosto limitate, è necessario che tali aree siano sempre mantenute libere e agevolmente fruibili. Nel filmato dell'impianto TVCC di Repubblica si vede chiaramente un musicista ambulante, proprio di fronte allo sbarco della scala mobile in accelerazione, che occupando in parte lo spazio disponibile, potrebbe aver in parte ostacolato l'utenza che stava tentando di mettersi in salvo.

In ogni caso è auspicabile garantire sempre la percorribilità in sicurezza delle vie di esodo, prevedendo eventualmente delle aree dedicate e circoscritte per far esibire tali artisti, senza creare pericolo, non interferendo con gli spazi minimi previsti dalle norme UNI 7508 e 7744. Si riporta ad esempio quanto attuato presso alcune stazioni della metropolitana di Londra (*Figura 102 e 103*).
