*Ministero delle infrastrutture e della mobilità sostenibili*  
DIREZIONE GENERALE PER LE INVESTIGAZIONI FERROVIARIE E MARITTIME

## **RELAZIONE DI INDAGINE**

**COLLISIONE TRA TRENO 64457 DI MERCITALIA RAIL  
E MEZZO D'OPERA  
NELLA TRATTA FIRENZE CAMPO MARTE – FIRENZE STATUTO  
DELLA LINEA FIRENZE RIFREDI - ATTIGLIANO  
AVVENUTO IN DATA 07/12/2018**

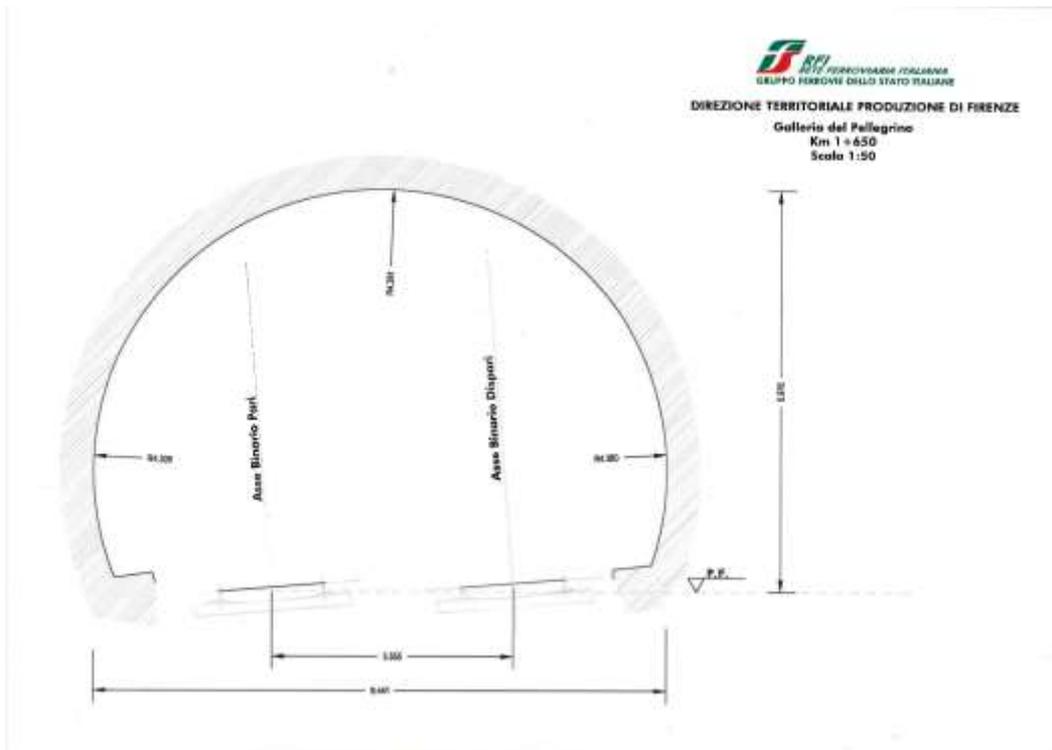
Sezione galleria km 1+650 - Fonte RFI

Nella sezione relativa al km 1+650 la galleria risulta in curva con una sopraelevazione di circa 100 mm.

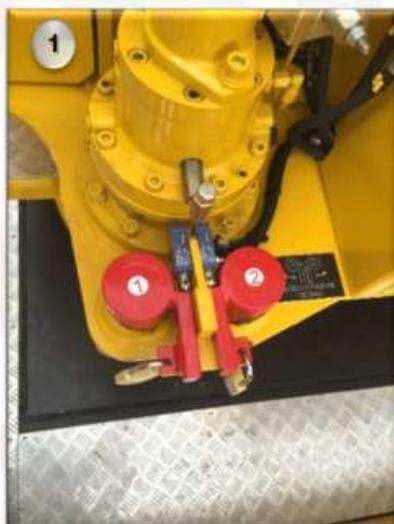
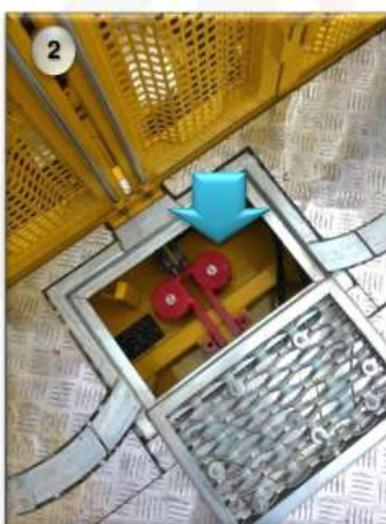
I blocchi meccanici, posti alla base della colonna, se sollevati e ruotati (come visibile in foto 1) permettono allo stesso di ruotare di 90°. Ad esempio, nel caso di interbinario con linea attiva, la colonna della piattaforma dovrà rimanere bloccata sul lato su cui insiste il binario, in modo da non poter ruotare e invadere aree che possono essere pericolose. Stessa cosa vale per il sistema a blocchi di rotazione della sola piattaforma (foto 2).
