**DIREZIONE GENERALE PER LE INVESTIGAZIONI FERROVIARIE E MARITTIME**

## **RELAZIONE DI INDAGINE**

**COLLISIONE TRA TRENI DELLA LINEA 1  
DELLA METROPOLITANA DI NAPOLI,  
PRESSO LA STAZIONE PISCINOLA,  
IN DATA 14/01/2020**

9 novembre 2021

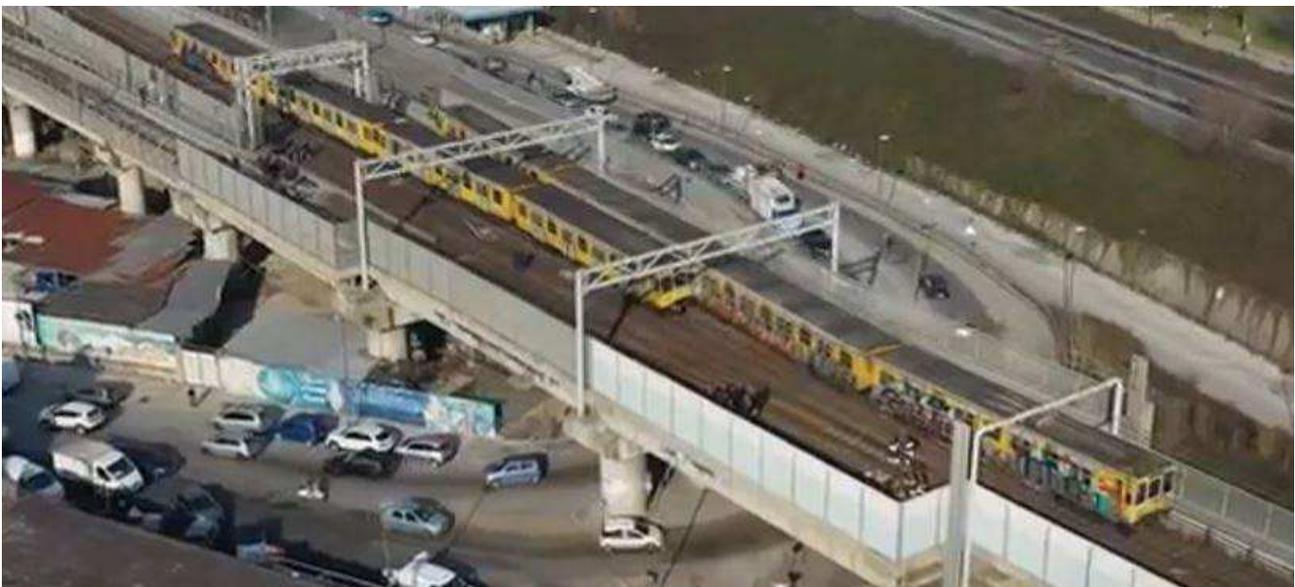
In data 14/01/2020, alle ore 06:54 circa, sulla Linea 1 della Metropolitana di Napoli, il treno n. 1, composto dalle UdT 13 e 36, in servizio commerciale (corsa 101) sul binario 1 (smt dispari), proveniente da Chiaiano e diretto verso la stazione capolinea di Piscinola, dopo aver superato il segnale luminoso S319 disposto a via impedita, ha urtato, con lo spigolo anteriore sinistro della cabina di guida, la fiancata destra del treno n. 8 (materiale vuoto costituito dalle UdT 9 e 24), che dalla rampa dispari del Deposito officina di Piscinola si era immesso sul binario dispari dopo aver superato i segnali di protezione del deviatore di immissione (segnale alto S325 e segnale basso Sb72) disposti a via libera, ed era fermo al segnale luminoso S331, disposto a via impedita, in attesa di immettersi sul circuito di binario pari della stazione di Piscinola, occupato dal treno n. 7, composto dalle UdT 43 e 42, in servizio commerciale (corsa 700) sul binario 2 (smt pari), proveniente dalla stazione capolinea di Piscinola e diretto verso Chiaiano (Figura 1).

Figura 1 - Foto aerea del sito dell'incidente (fonte: web)

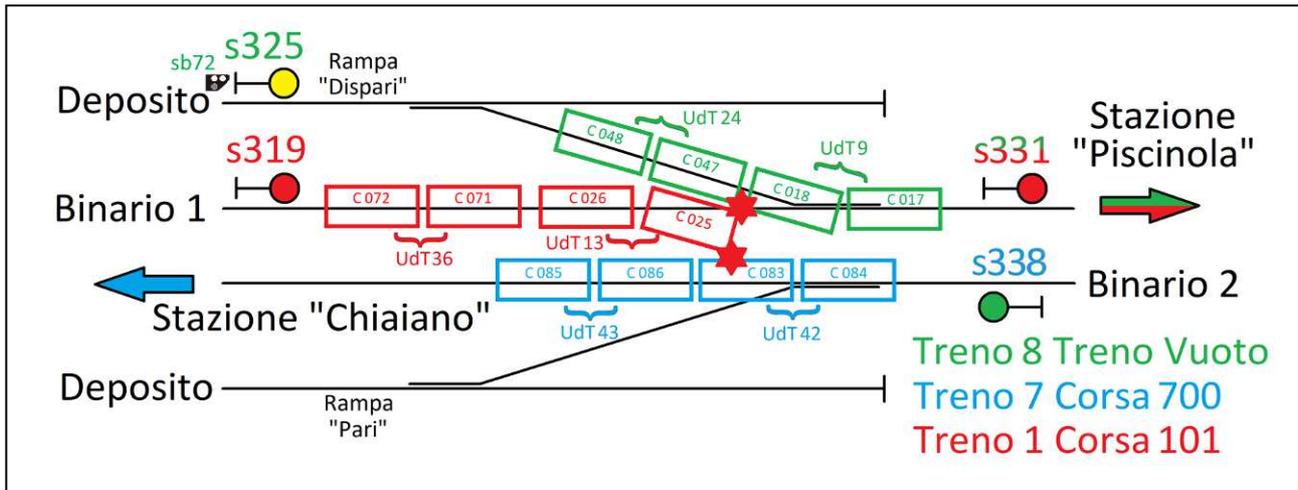
A causa dell'impatto il treno n. 1 ha subito lo svio del primo carrello (anteriore) della vettura di testa dell'UdT 13, che si è posizionata nell'intervia, ingombrando la sagoma di transito del binario 2 e coinvolgendo nell'incidente anche il treno n. 7 (corsa 700), in transito sul binario 2, che urtava di striscio, con le ante di due porte della terza vettura (UdT 42), lo spigolo alto anteriore destro della cabina di guida del treno n. 1 (Figura 2).

Figura 2 - Schema grafico esemplificativo dell'evento (elaborazione: DIGIFEMA)

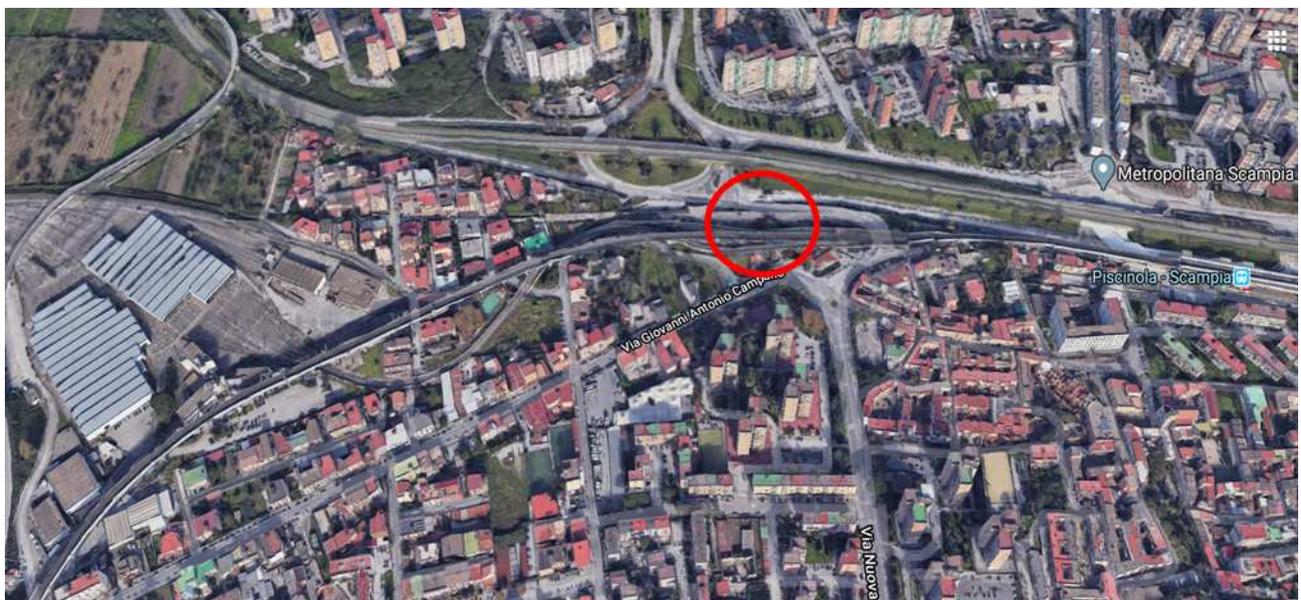
L'incidente oggetto della presente relazione d'indagine è avvenuto nella tratta su viadotto compresa tra la fermata di "Chiaiano" e la stazione di "Piscinola Scampia", a meno di 300 metri da quest'ultima, in corrispondenza del punto d'innesto (alla progressiva km 4+150 della tratta Colli Aminei - Piscinola) dalla rampa dispari d'immissione in linea dal Deposito di Piscinola (Figura 5, Figura 6, Figura 7 e Figura 8).

Figura 7 - Foto aerea della Linea 1 della Metropolitana di Napoli con evidenziato il punto di collisione tra i treni; a sinistra sono visibili l'edificio adibito ad uffici e il deposito-officina di Piscinola (via G. Marino, 1); a destra la stazione Piscinola - Scampia (fonte: Google Maps)

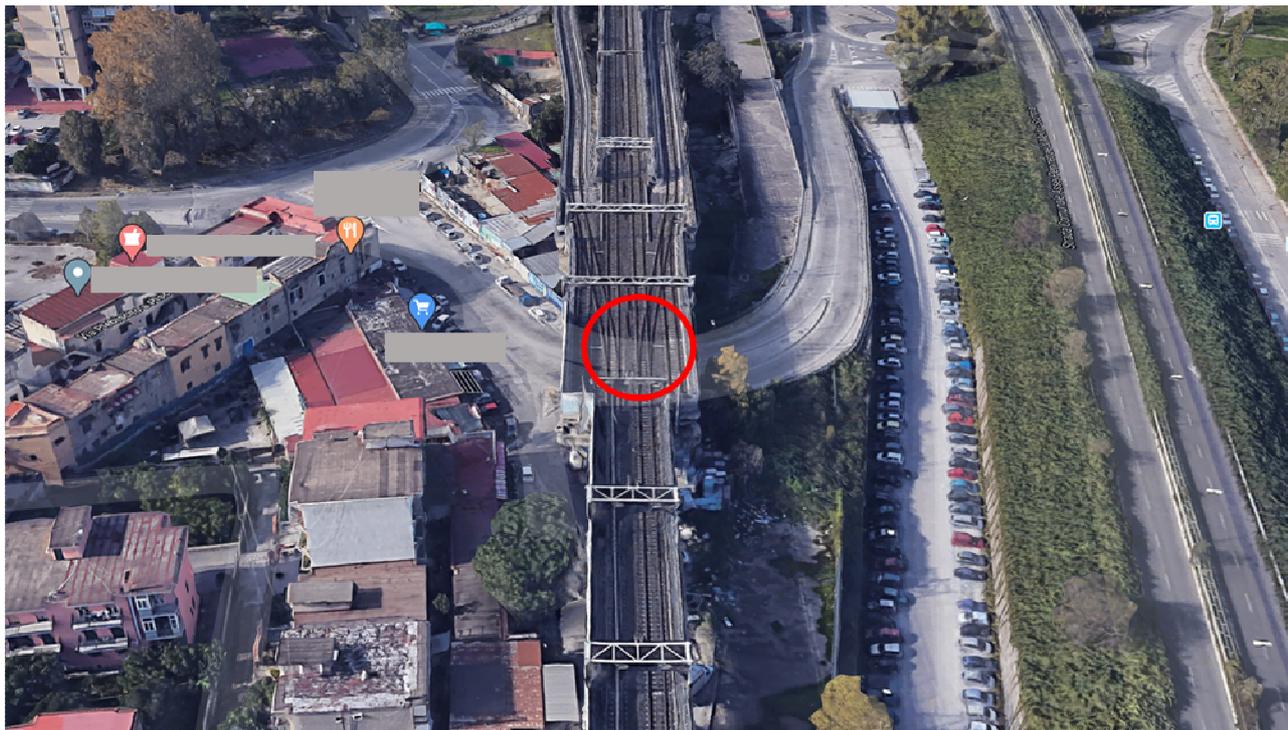
**Figura 8 - Foto aerea della Linea 1 della Metropolitana di Napoli con evidenziata la zona del deviatoio di innesto dalla rampa dispari di immissione in linea dal Deposito di Piscinola (fonte: Google Maps)**

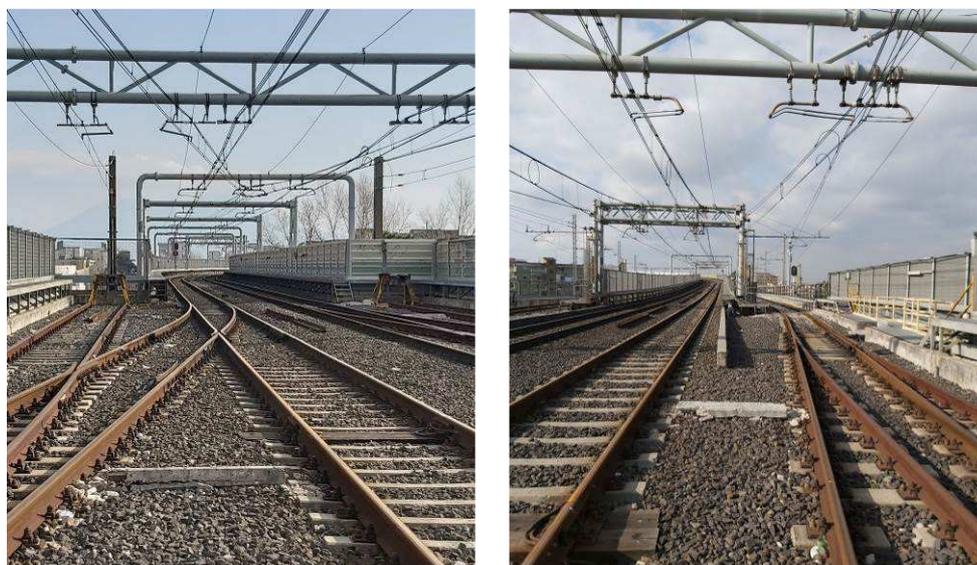
- Accesso del 24/01/2020: sopralluogo presso l'infrastruttura nel tratto di linea su cui si è verificato l'incidente (Figura 12), e al materiale rotabile coinvolto, posto sotto sequestro, ricoverato presso il deposito - officina di Piscinola.

**Figura 12 - Vista direzione Piscinola dell'infrastruttura ferroviaria sede dell'incidente, a sinistra, e direzione Chiaiano, a destra (fonte: DIGIFEMA, accesso alla linea del 24/01/2020)**

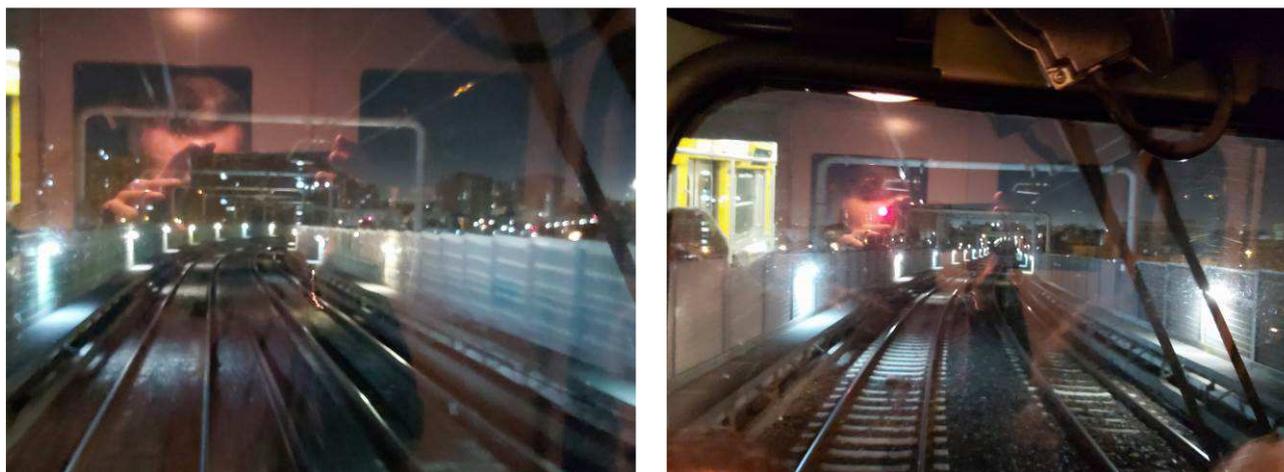
• Accesso del 19/02/2020: operazioni compiute sulla linea 1 della metropolitana di Napoli, tra le stazioni di Frullone e Piscinola, a partire dalle ore 23:00 circa, in interruzione del servizio commerciale (Figura 14).

Figura 14 - Vista dell'infrastruttura ferroviaria della Linea 1, in direzione Piscinola, dalla cabina dell'UdT 41, in testa al treno composto per le simulazioni; a destra il treno si approssima al superamento del segnale S319 disposto a via impedita (fonte: DIGIFEMA, accesso del 19/02/2020)
