Ministero delle infrastrutture e della mobilità sostenibili
DIREZIONE GENERALE PER LE INVESTIGAZIONI FERROVIARIE E MARITTIME

RELAZIONE DI INDAGINE

**SVIO TRENO PASSEGGERI 9595 DI TRENITALIA,
LINEA AV/AC MILANO – BOLOGNA,
PRESSO PM LIVRAGA, IN DATA 06/02/2020
(IDENTIFICATIVO ERAIL: IT-6182)**

28 gennaio 2022

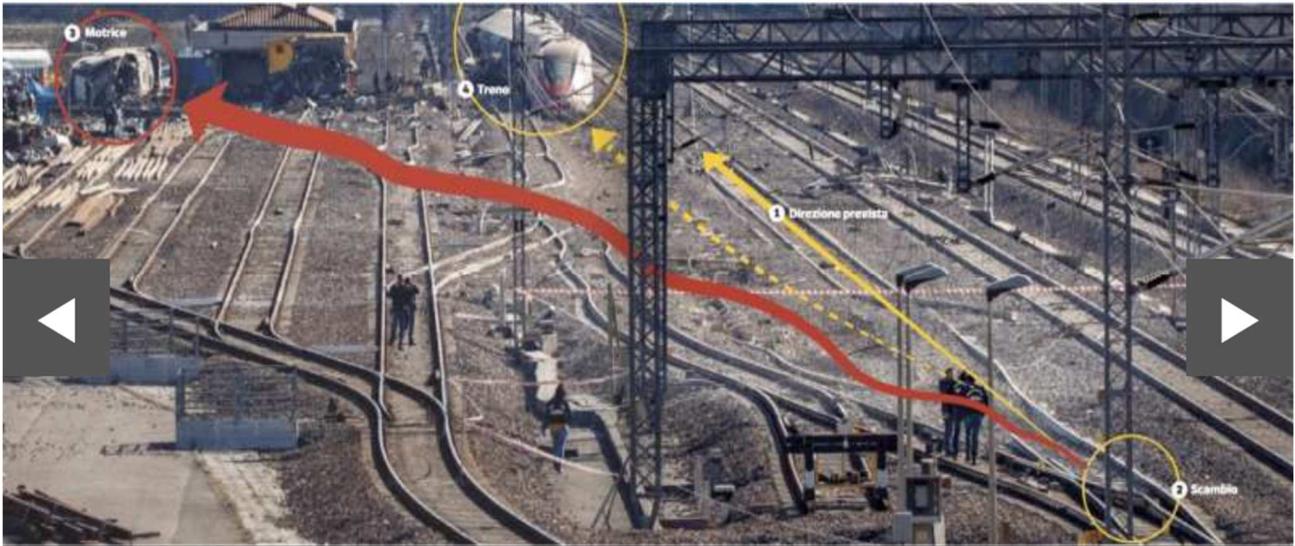
Deragliava l'intero convoglio ma, mentre la vettura di testa, sganciata dalle altre, dopo aver urtato dei mezzi di manutenzione stazionati su un binario di ricovero, a sinistra rispetto al senso di marcia del treno (smt), sfondava una recinzione e arrestava la sua corsa su un fianco, a ridosso del lato opposto del fabbricato del PM Livraga, le altre sette vetture continuavano la loro corsa in decelerazione al di fuori delle rotaie e si arrestavano nell'interbinario tra il binario dispari di corretto tracciato e il binario adiacente, dopo aver percorso circa 700 m dal punto iniziale dello svio, con la seconda carrozza smt ribaltata su un fianco (*Figure 1, 2, 3 e 4*).

Figura 2 – Ricostruzione schematica della dinamica dell'incidente (fonte: web)

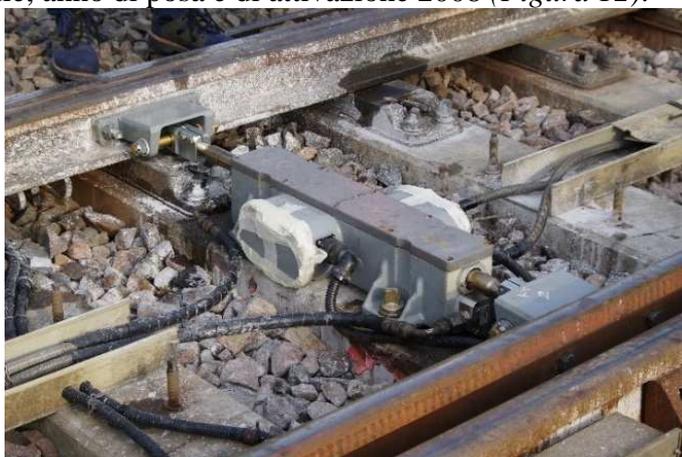
In corrispondenza del km 166+756, dove è ubicato il deviatoio 05, punto iniziale di svio del convoglio, il binario è in rettilineo e in leggera ascesa. Il deviatoio 05 è del tipo SO 8 con tg 0,074 con cuore a punta mobile, anno di posa e di attivazione 2008 (*Figura 12*).

Figura 12 - Armamento infrastruttura in prossimità del punto di svio (fonte: DiGiFeMa)

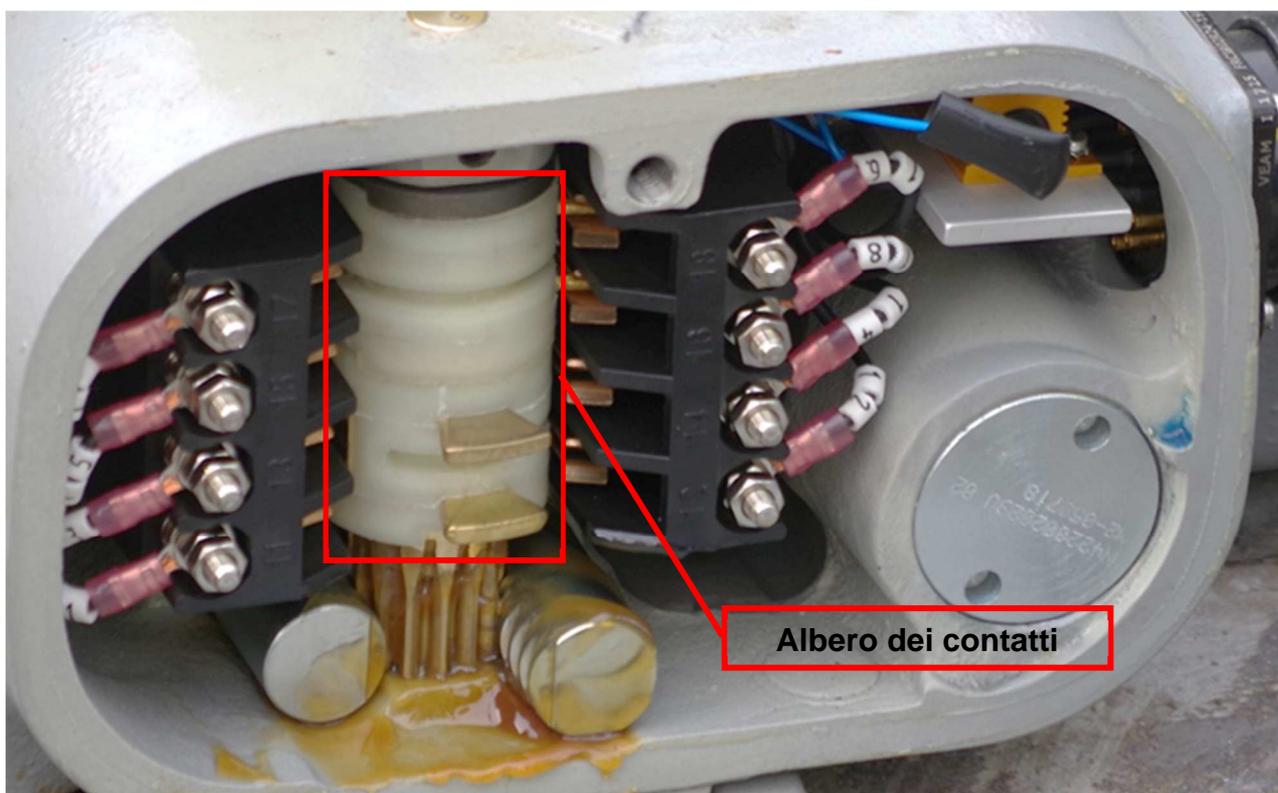
Per ciascun attuatore, l’informazione relativa alla posizione degli elementi del deviatoio movimentati, è fornita dall’apertura e/o dalla chiusura di alcuni contatti posizionati all’interno dell’attuatore e riportati all’esterno dello stesso tramite un adeguato cablaggio, che consente il collegamento fra i diversi attuatori. La corrispondenza univoca tra lo stato di tali contatti e la posizione degli elementi del deviatoio movimentati è ottenuta mediante un dispositivo meccanico (*albero dei contatti*), che, come mostrato in *Figura 34*, è collegato solidalmente all’elemento da movimentare e consente l’apertura o la chiusura di contatti striscianti corrispondenti ai contatti di controllo.

Figura 34 - Albero dei contatti (fonte: DiGIFeMa)

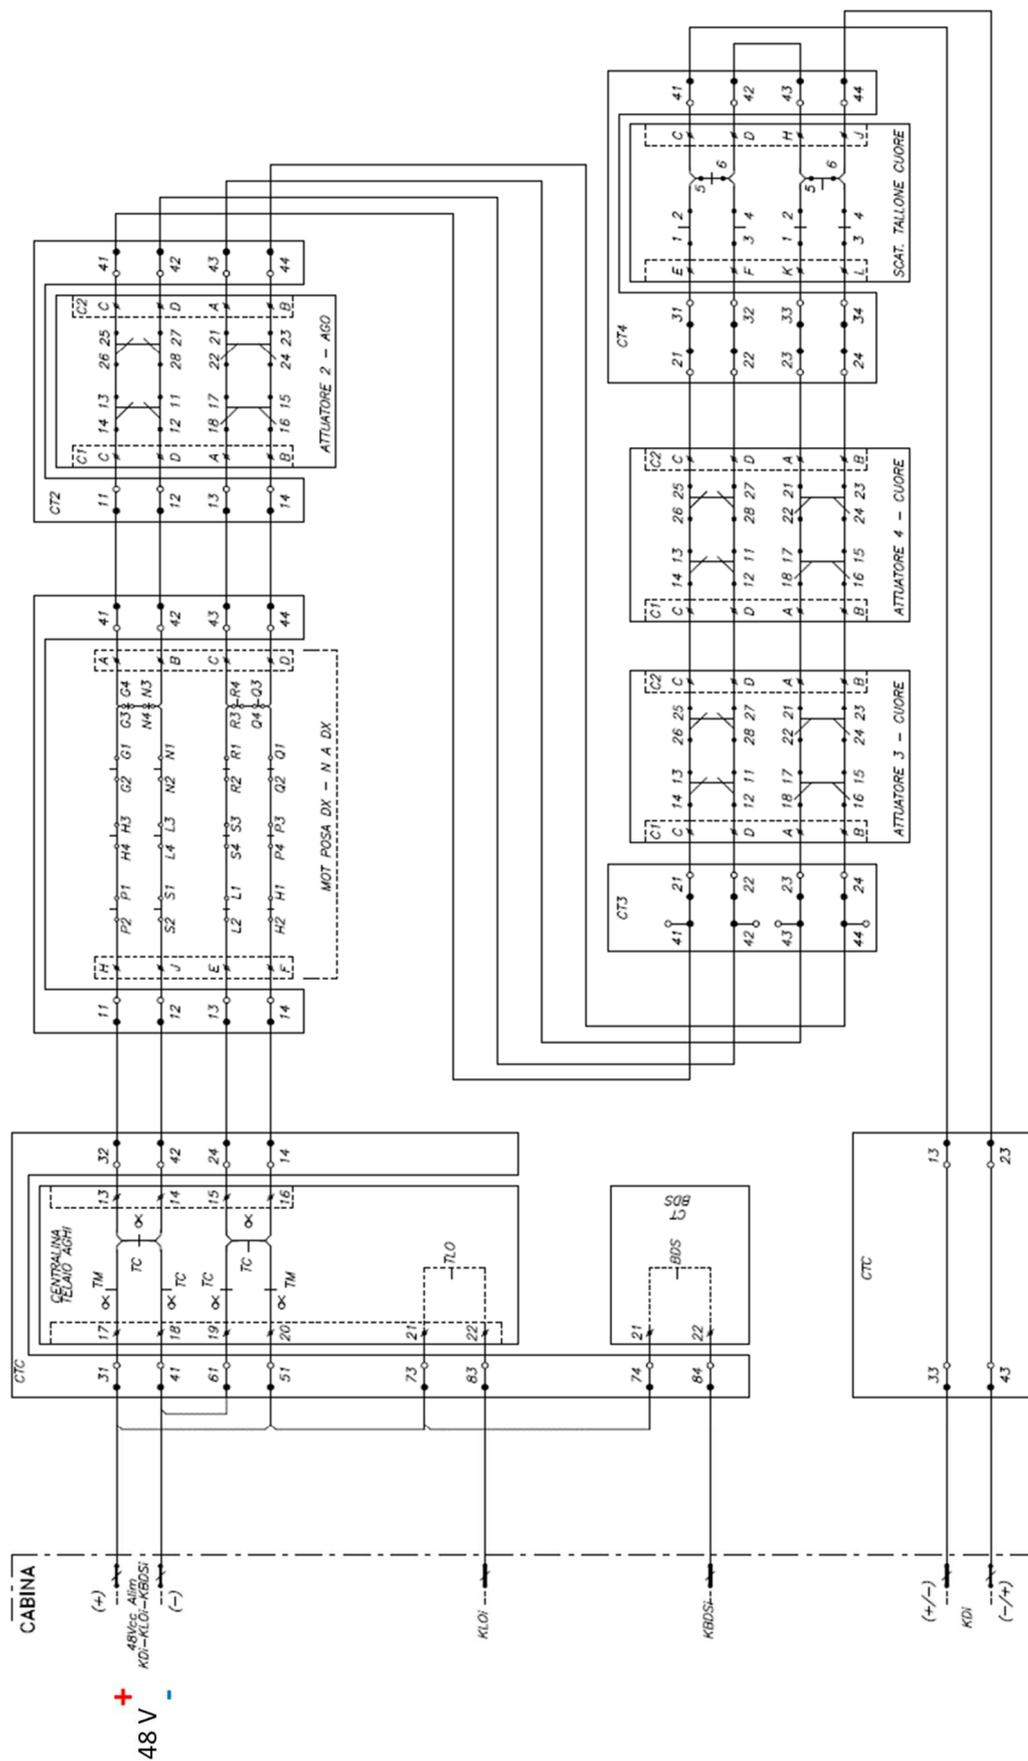
Figura 36 – Circuito di controllo del deviatore (fonte: RFI)

Da un punto di vista tecnico, tale soluzione consente una notevole semplificazione del cablaggio del circuito di controllo, ma non risulta essere *fail-safe* nel caso in cui si verificano errori di cablaggio nel circuito di controllo, come di fatto verificatosi all'interno dell'attuatore n. 2 del deviativo 05 (matricola 83).

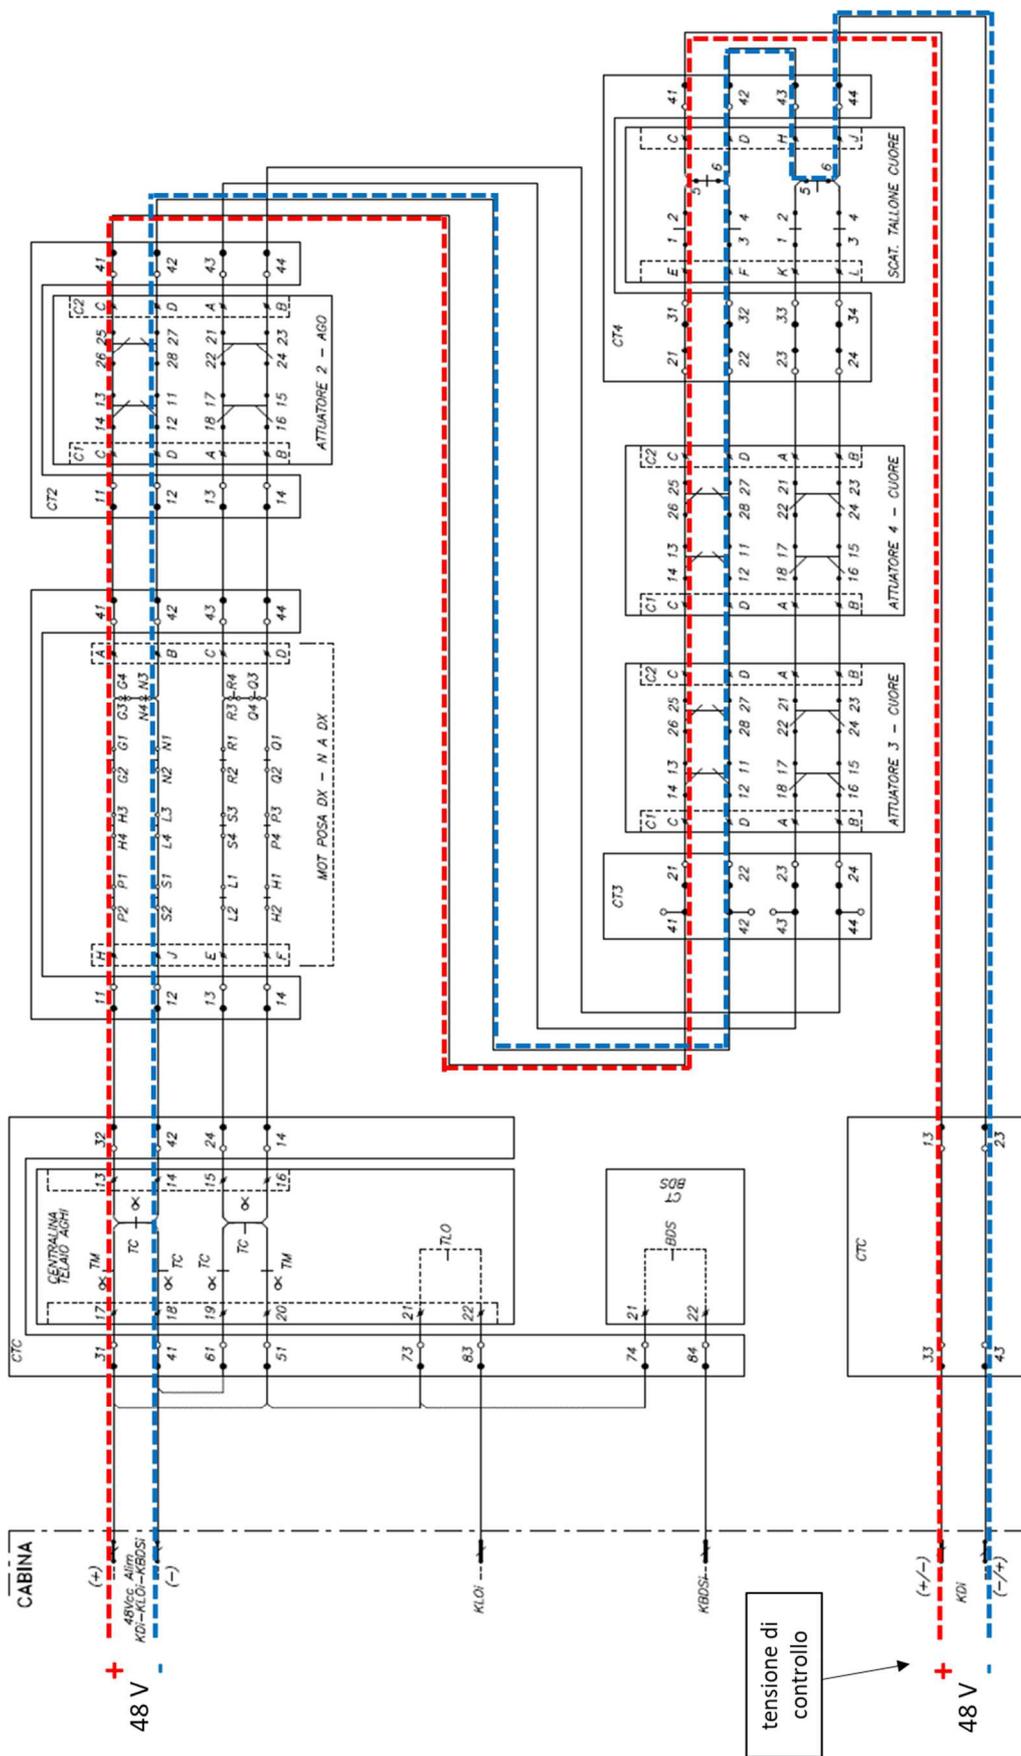
Figura 37 – Circuito di controllo del deviativo: configurazione circuitale corrispondente alla posizione normale (elaborazione: DiGIFeMa)

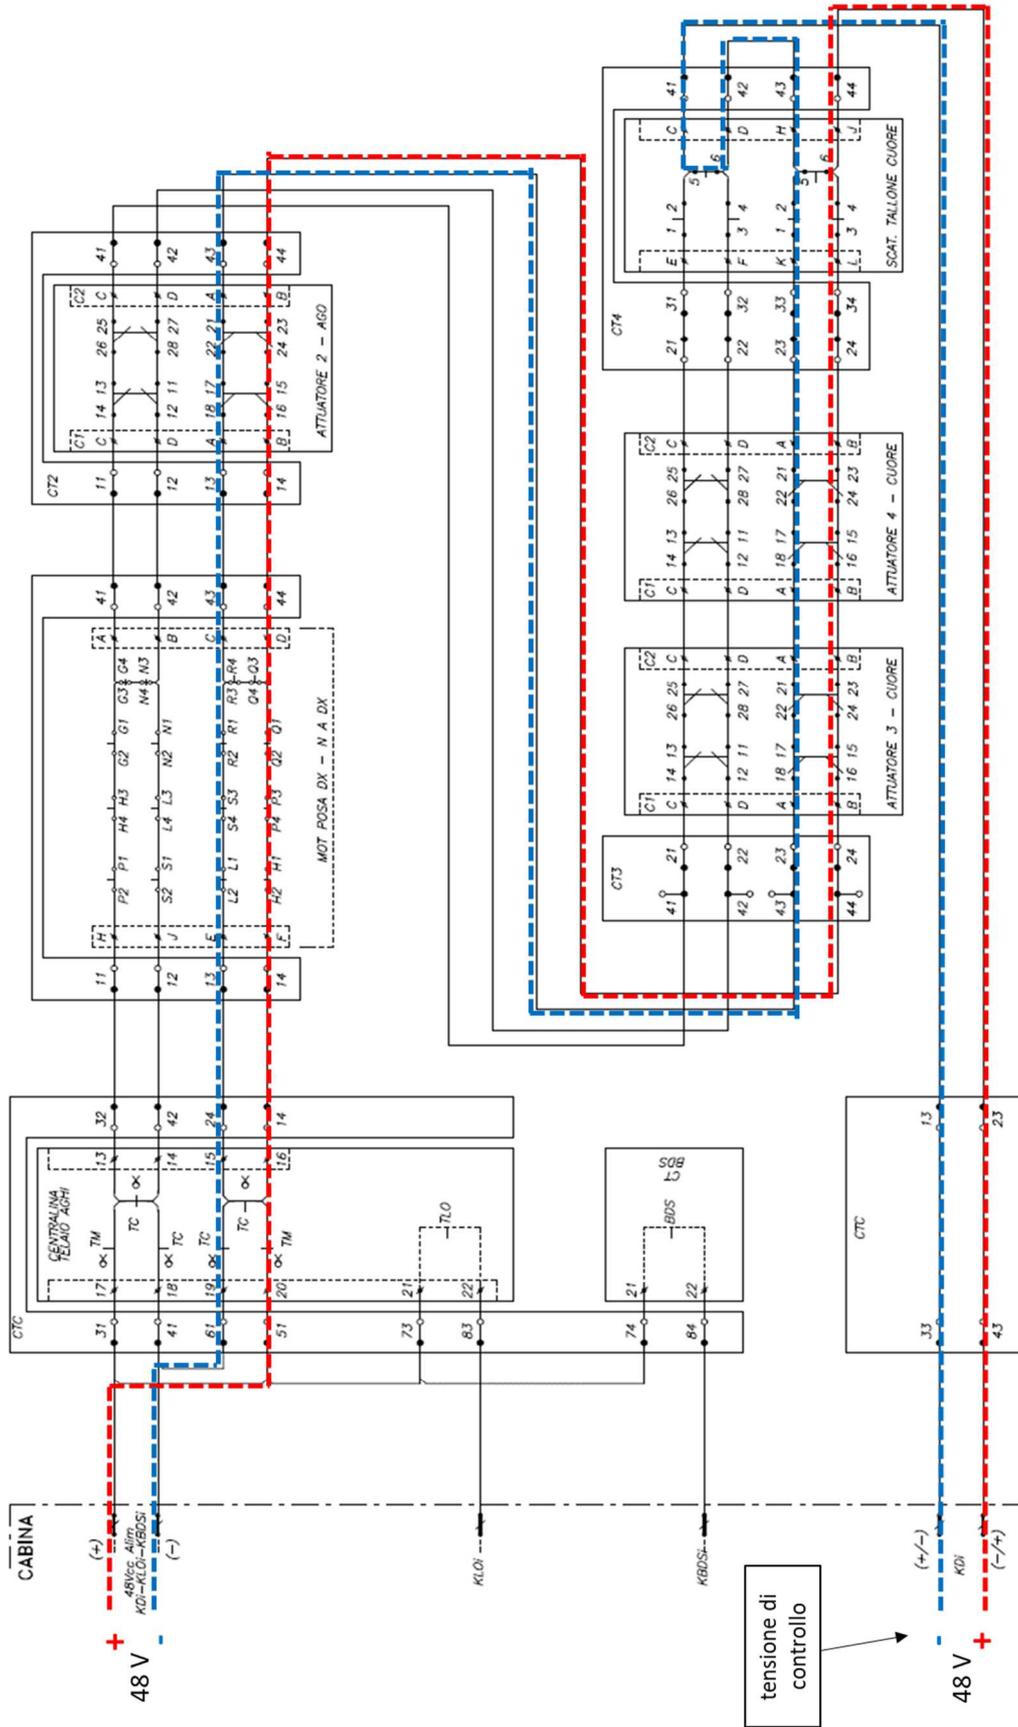
Figura 38 – Circuito di controllo del deviatore: configurazione circuitale corrispondente alla posizione rovescia (elaborazione: DiGIFeMa)

- 1) perdita del controllo inizialmente posseduto, provocata dalla rotazione dell'albero dei contatti con conseguente assenza del segnale di controllo. L'albero dei contatti è realizzato in modo tale che il controllo viene a mancare quando l'organo cinematico da cui dipende l'applicazione del fermascambio non ne garantisce più la stabilità;
- 2) chiusura del relè di controllo KDi in circuito chiuso neutro: la tensione di controllo risulta nulla (*cfr. Figura 39*) e la posizione del deviativo è, dunque, indefinita;
- 3) rimozione del fermascambio;
- 4) movimento degli aghi da una posizione all'altra;
- 5) riapplicazione del fermascambio;
- 6) ripresa del controllo di posizione: la tensione di controllo risulta pari a + 48 V se il deviativo è in posizione normale, - 48 V se invece è in posizione rovescia.
